Zeitschrift:	Mitteilungen des historischen Vereins des Kantons Schwyz
Herausgeber:	Historischer Verein des Kantons Schwyz
Band:	61 (1968)
Artikel:	Die Baugeschichte der Pfarrkirche St. Jakob von Steinen SZ anhand der archäologischen Grabungen
Autor:	Kessler-Mächler, Josef
DOI:	https://doi.org/10.5169/seals-163612

Von Josef Keßler-Mächler

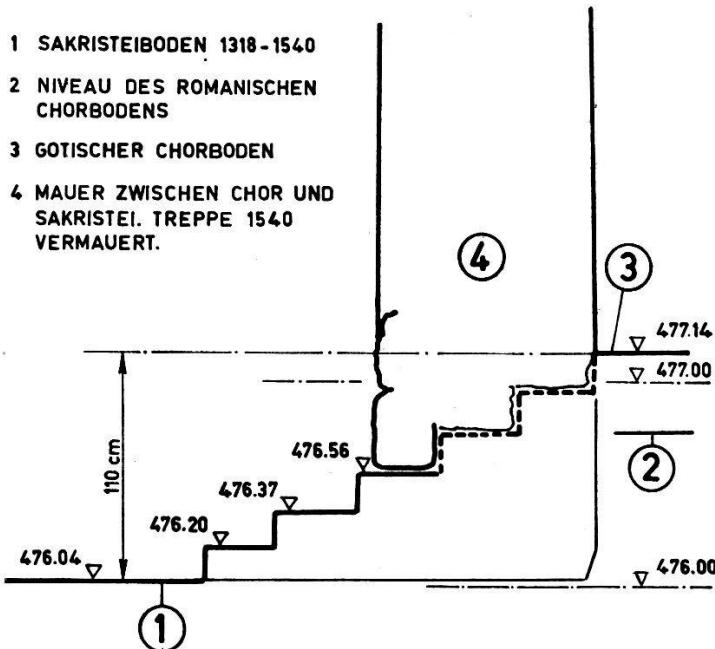
- 1 SAKRISTEIBODEN 1318 - 1540
- 2 NIVEAU DES ROMANISCHEN CHORBODENS
- 3 GOTISCHER CHORBODEN
- 4 MAUER ZWISCHEN CHOR UND SAKRISTEI. TREPPEN 1540 VERMAUERT.

Treppenanlage der gotischen Kirche von 1318 von der Sakristei auf den Chorboden hinauf.

1540, beim großen Chorumbau, wurde auch die Sakristei neu und höher gebaut, wobei auf die obersten drei Tritte der alten Sakristietreppe die Chorsüdwand gesetzt wurde.

Sechs Tritte führten seinerzeit in die südlich an den gotischen Chor angebaute *Sakristei hinab*. Die Tritthöhen waren durchschnittlich $18\frac{1}{2}$ cm und die Auftritte $38\frac{1}{2}$ cm. Die Treppe muß durch die Südmauer des Chores hinauf geführt haben, ansonst das Niveau des gotischen Chorbodens nicht erreicht worden wäre. Der oberste Tritt, und gleichsam die Schwelle bildend, war beinahe bündig mit der Innenfront der Chormauer. Die Tritte waren an der Stirnseite unregelmäßig mit halbkopfgroßen Steinen gebaut und mit Mörtel überstrichen. Die Auftritte waren stark ausgelaufen. Die obere Situation ist allerdings hypothetisch, weil beim Chorumbau von 1540 die oberen drei Tritte vermauert und dadurch eine Ueberprüfung verunmöglicht wurde. (Vgl. Rekonstruktionsskizze.) Das Niveau des Sakristeibodens, ein stark abgelaufener Mörtelboden auf schlechtem Steinbett, wies bei der Treppe Kote 476.04 auf und fiel leicht gegen Osten (unter dem heutigen äußeren Sakristeingang) auf Kote 475.93 ab. Trotz dieser gegenüber dem Chorboden tiefen Lage des Sakristeibodens war dieser zum Außen-

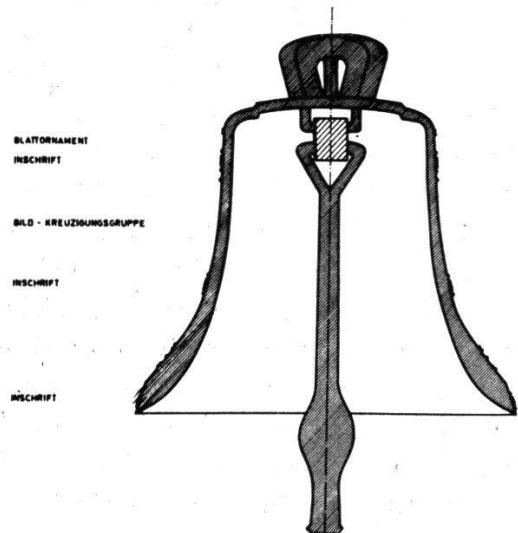
Glocke, datiert 1761

SCHNITT DURCH DIE BEIDEN BLOCKEN

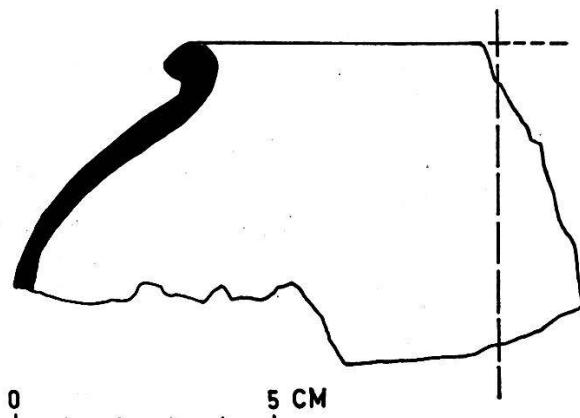
Randprofil des in Steinen / Beinhaus gefundenen Kugeltopfrand-Stückes. Datierbar ins 12. Jahrhundert.

An Keramik konnte lediglich im Beinhaus ein gutes Kugeltopf-Randstück aus dem 12. Jh. gefunden werden. Es lag 80 cm tief im Schnittpunkt unter der Friedhofmauerfundation von 1318 und über den Steinsetzungen der Toranlage zur Krypta (?).

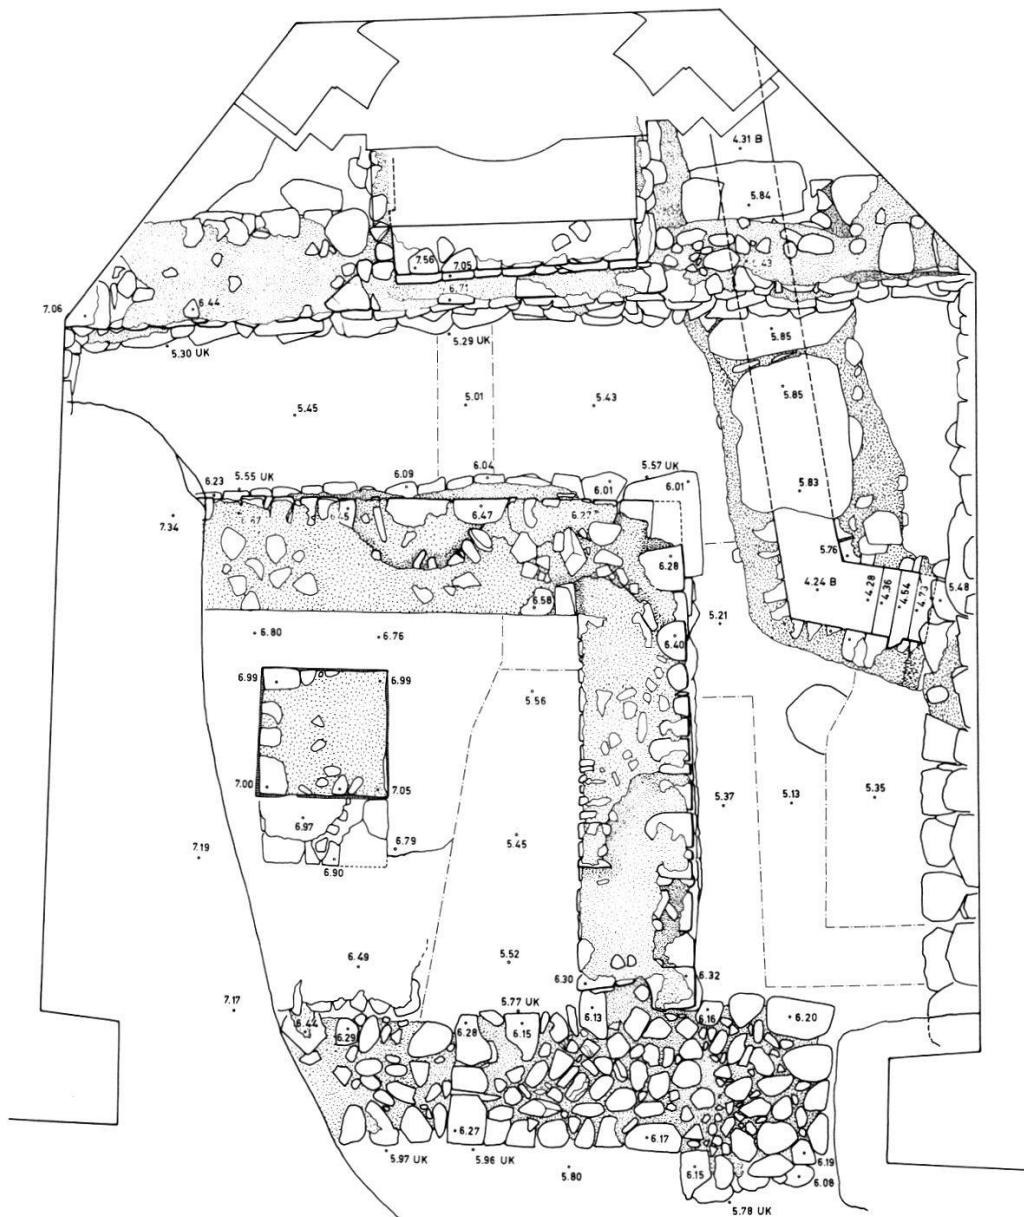
STEINEN-SZ, PFARRKIRCHE / CHOR

ARCHÄOLOGISCHE GRABUNGEN 1963-1964

DETAIL DES ERSTEN ROMANISCHEN CHORBODENS MIT ANSATZ DES
ZELEBRANTENSITZBANDES.

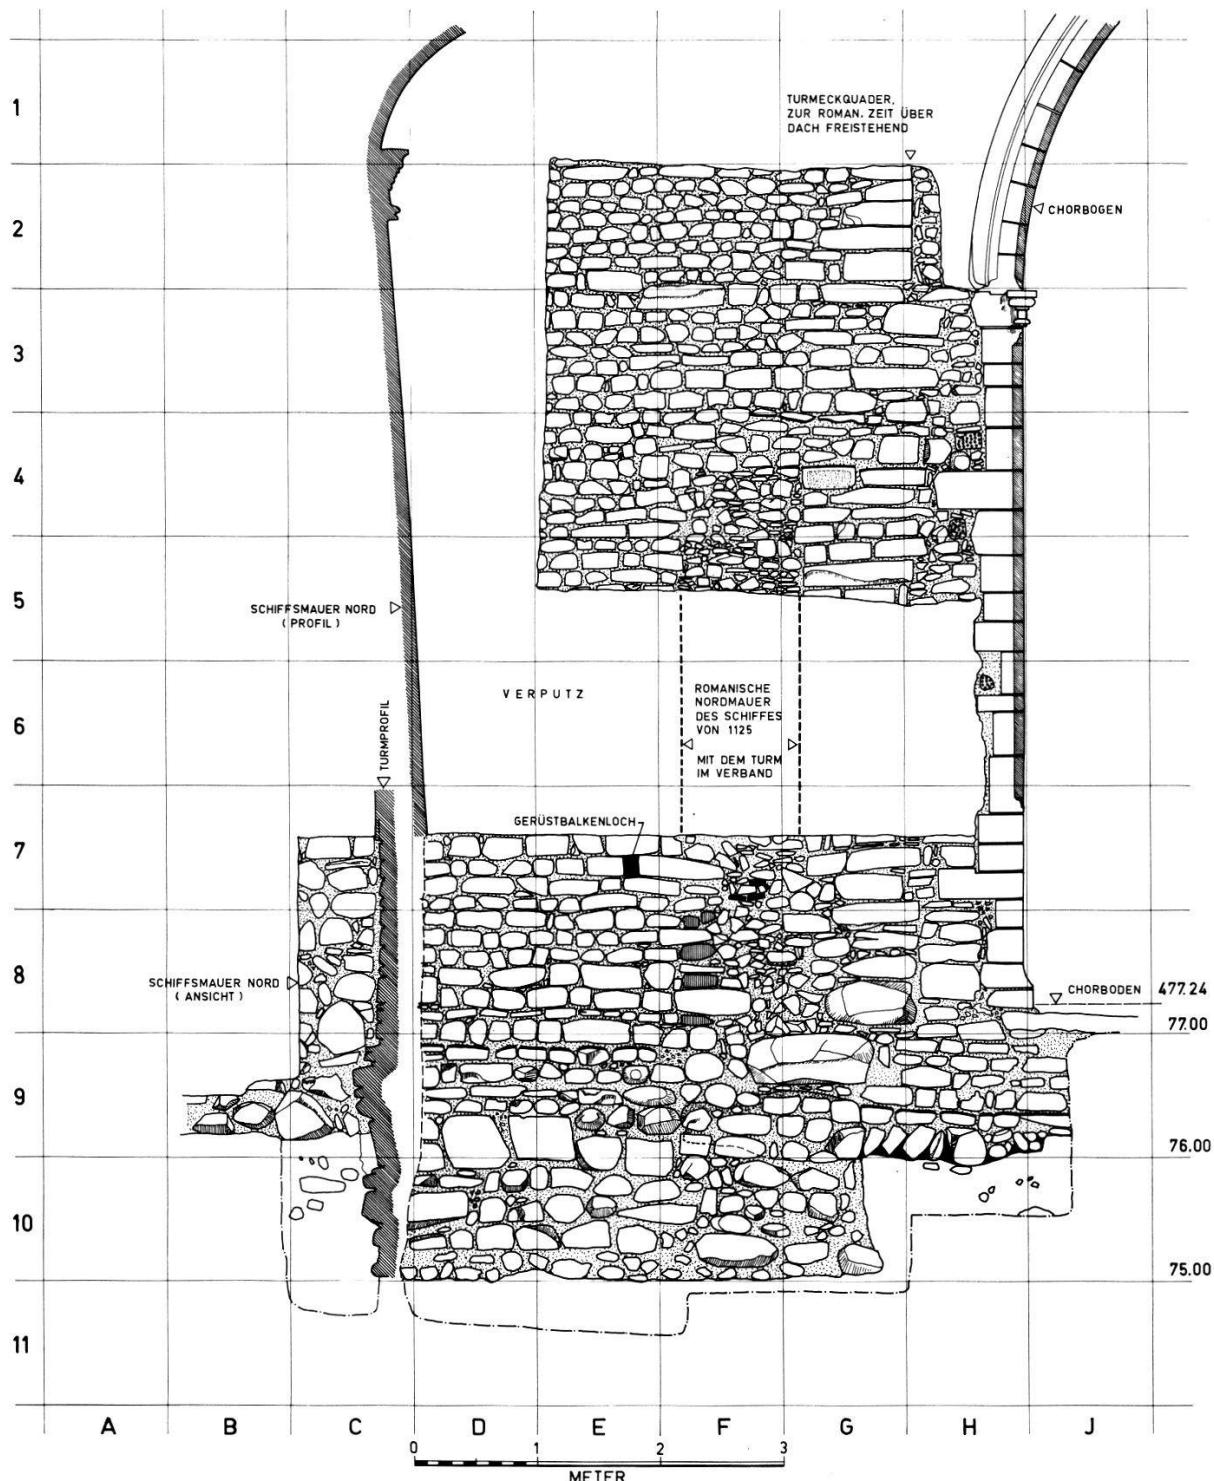
STEINEN-SZ, Pfarrkirche
TURMFASSADE WEST

Nach dem gänzlichen Abtrag der Seitenaltäre¹⁰ wurde zuerst am Turm ein drei Meter hoher Verputzgürtel vom Triumphbogen bis zur Anschlußstelle der heutigen Schiffs nordmauer vollständig abgeschlagen, so daß das Mauerwerk zum Vorschein kam. Sogleich konnte festgestellt werden, daß die Fundation der romanischen Schiffs nordmauer im Verband mit dem Turmfundament war. Im aufgehenden Mauerwerk des Turmes war die Ausbruch- und Abbruchstelle der ehemaligen romanischen Schiffs nordwand klar erkennbar. Zum Teil waren die Binder, die von der ehemaligen Schiffswand in den Turm hineingriffen, einfach auf der Höhe der Turmfassade abgeschlagen worden. Auf der steingerechten Aufnahme der Turmfassade sind diese Steine mit den gebrochenen Flächen im Quadratmeterfeld (QMF) 8/F senkrecht schraffiert. Daneben waren durch den Abbruch entstandene Löcher in der Turmwand durch kleinere Bruch- und Ziegelsteine ausgeflickt worden. Diese Zone der ehemaligen Verbindung Turm/Schiffs nordmauer der romanischen Kirche war derart klar, daß Zweifel an der Gleichzeitigkeit der Errichtung beider Bauteile ausgeschlossen werden konnten. Die Fundamente des Turmes sind jedoch ungleich tief. 4,80 m Seitenlänge (von der NW-

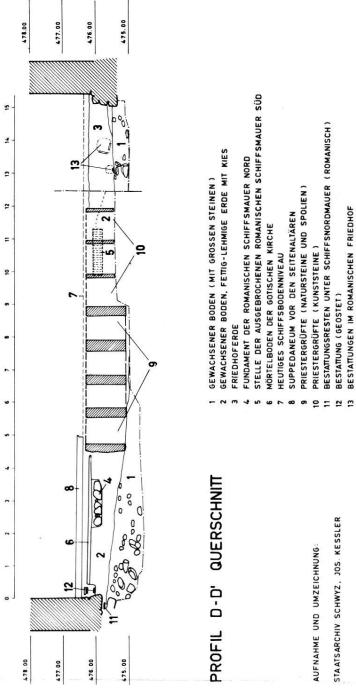
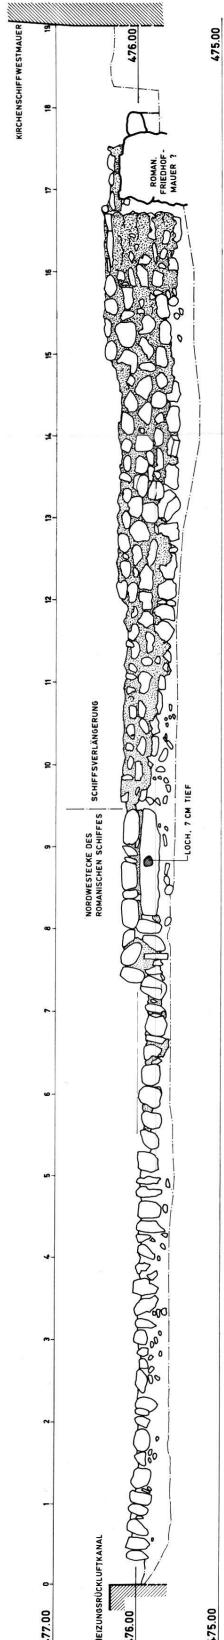
PROFIL E - E' (ROMANISCHE SCHIFFSMAUERFUNDATION)

STEINERECHTE AUFNAHME AM 26.2.84 DURCH E. HÜSSER

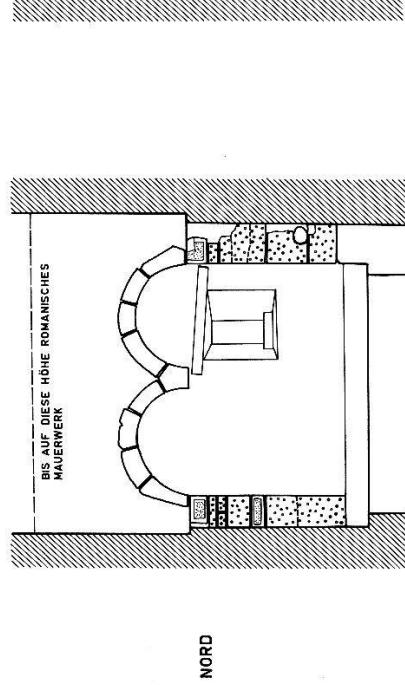
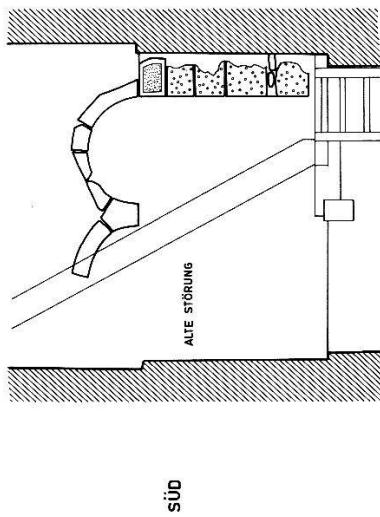
STEINEN-SZ, PFARRKIRCHE

ROMANISCHE GLOCKENSTUBE MIT GEKUPPELTEN SCHALLARKADEN (VERMAUERT)

Der zweite Ort des Nachweises für die Altersbestimmung des Turmes ist in der alten Glockenstube (direkt unter der heutigen). Hier sind allseitig die Bauelemente der romanischen doppelbogigen Schallarkaden sichtbar. In der Nord- und Westseite sind die Gewände und die Bogen vollständig erhalten; in der Südseite nur anderthalb Bogen mit dem westlichen Gewände und in der Ostseite ein halber Bogen mit dem nördlichen Gewände. Gestört ist die Südostecke der Glockenstube. Hier erfolgte einmal ein größerer Mauerausbruch, wahrscheinlich für einen Glockenaufzug. Die Flickstelle ist unschwer vom ursprünglichen Mauerwerk zu unterscheiden. Trotzdem alle Schalllöcher vermauert sind – lediglich in der Nordwand ist im rechten Bogen eine kleine Fensterluke eingebaut –, heben sich die Stirnseiten der Bögen und der Gewände vom Mauerwerk leicht ab und treten im Mauerwerk des unverputzten Turminnern sehr schön hervor. Die noch

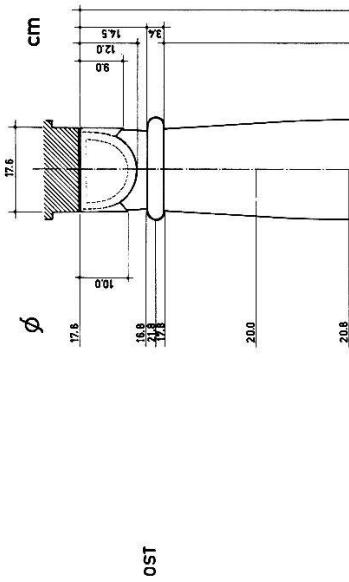
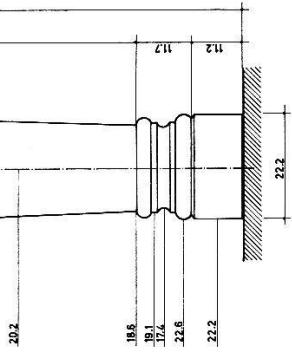
1:5

STEINEN-SZ, PFARRKIRCHE ST. JAKOB

ROMANISCHE ARKADENSÄULE IM GLOCKENGESCHOSS DER TURMWESTSEITE

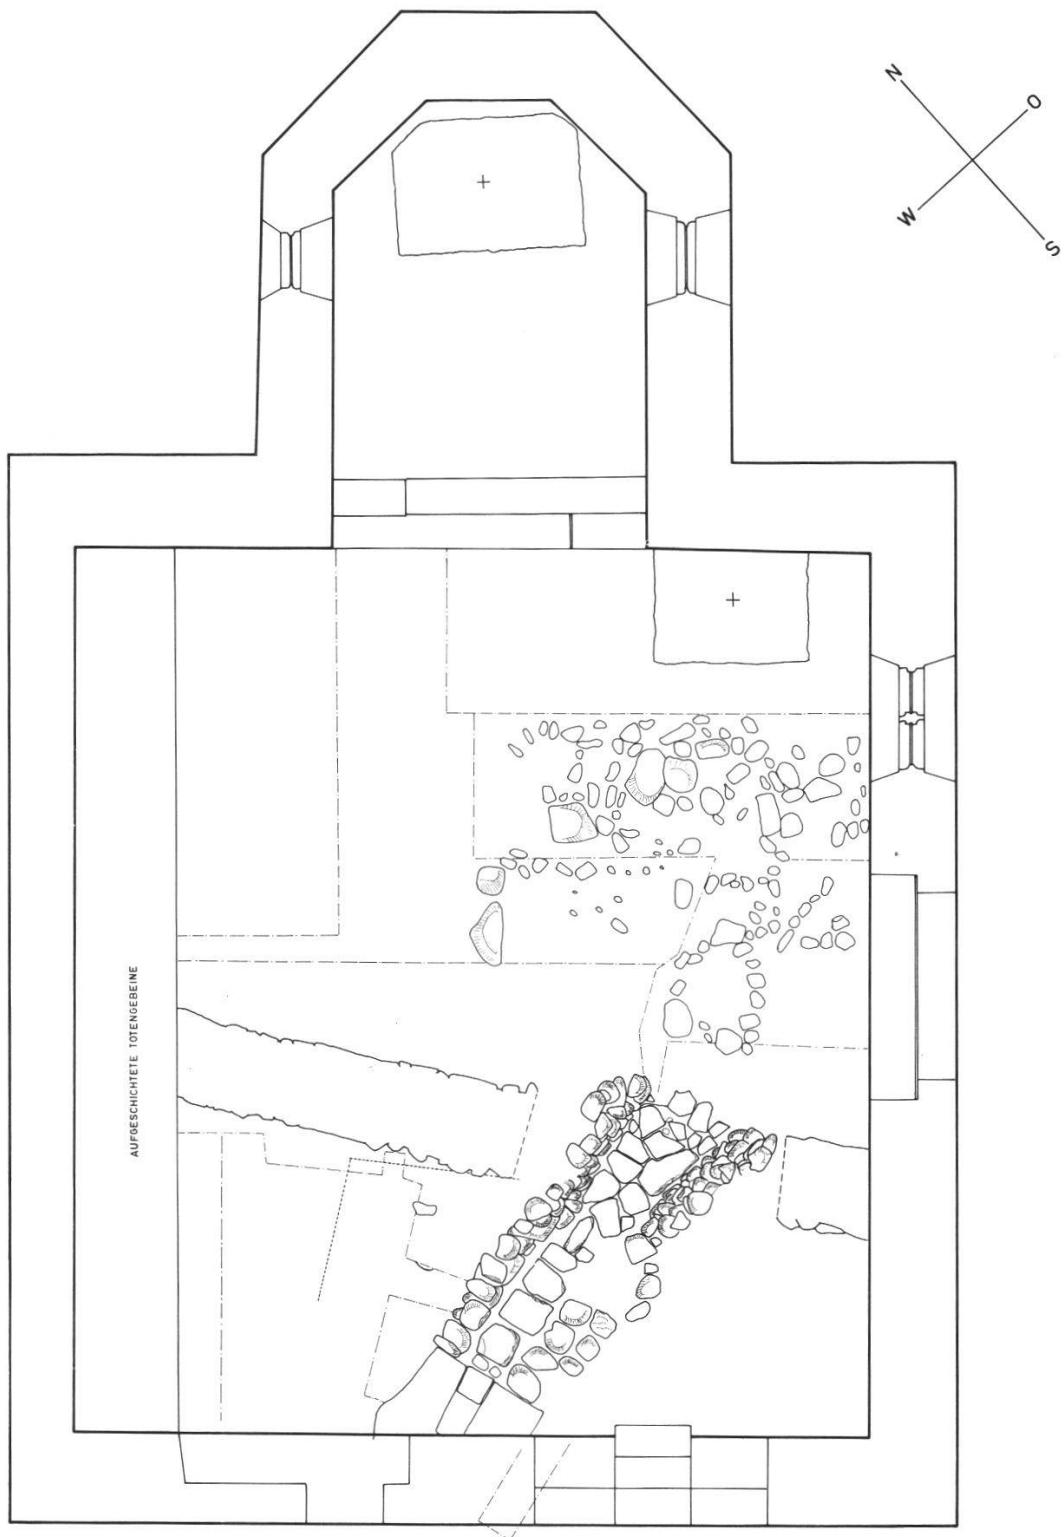
STEINEN-SZ, BEINHAUS

ARCHÄOLOGISCHE GRABUNGEN 1965

STEINGERECHTE AUFNAHME (SITUATION I = UNTEN
ÜBER GEWACHSENEM BODEN)

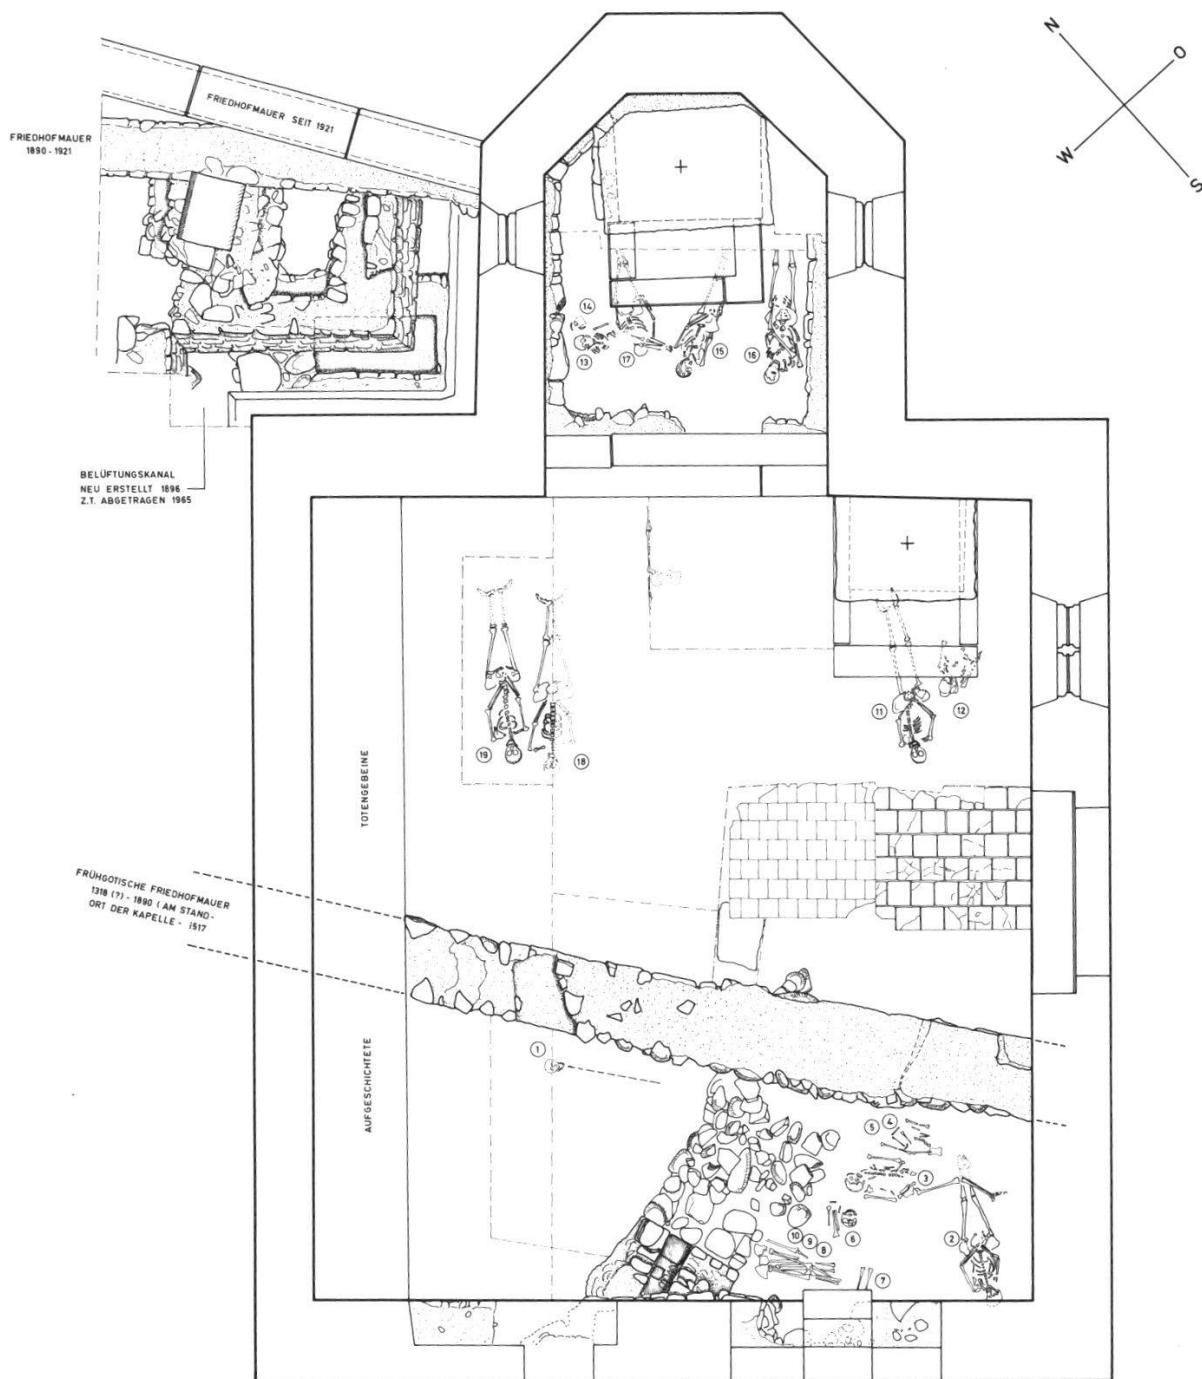
DETAIL DER EISENGITTERKONSTRUKTION

STEINEN-SZ, BEINHAUS

ARCHÄOLOGISCHE GRABUNGEN 1965

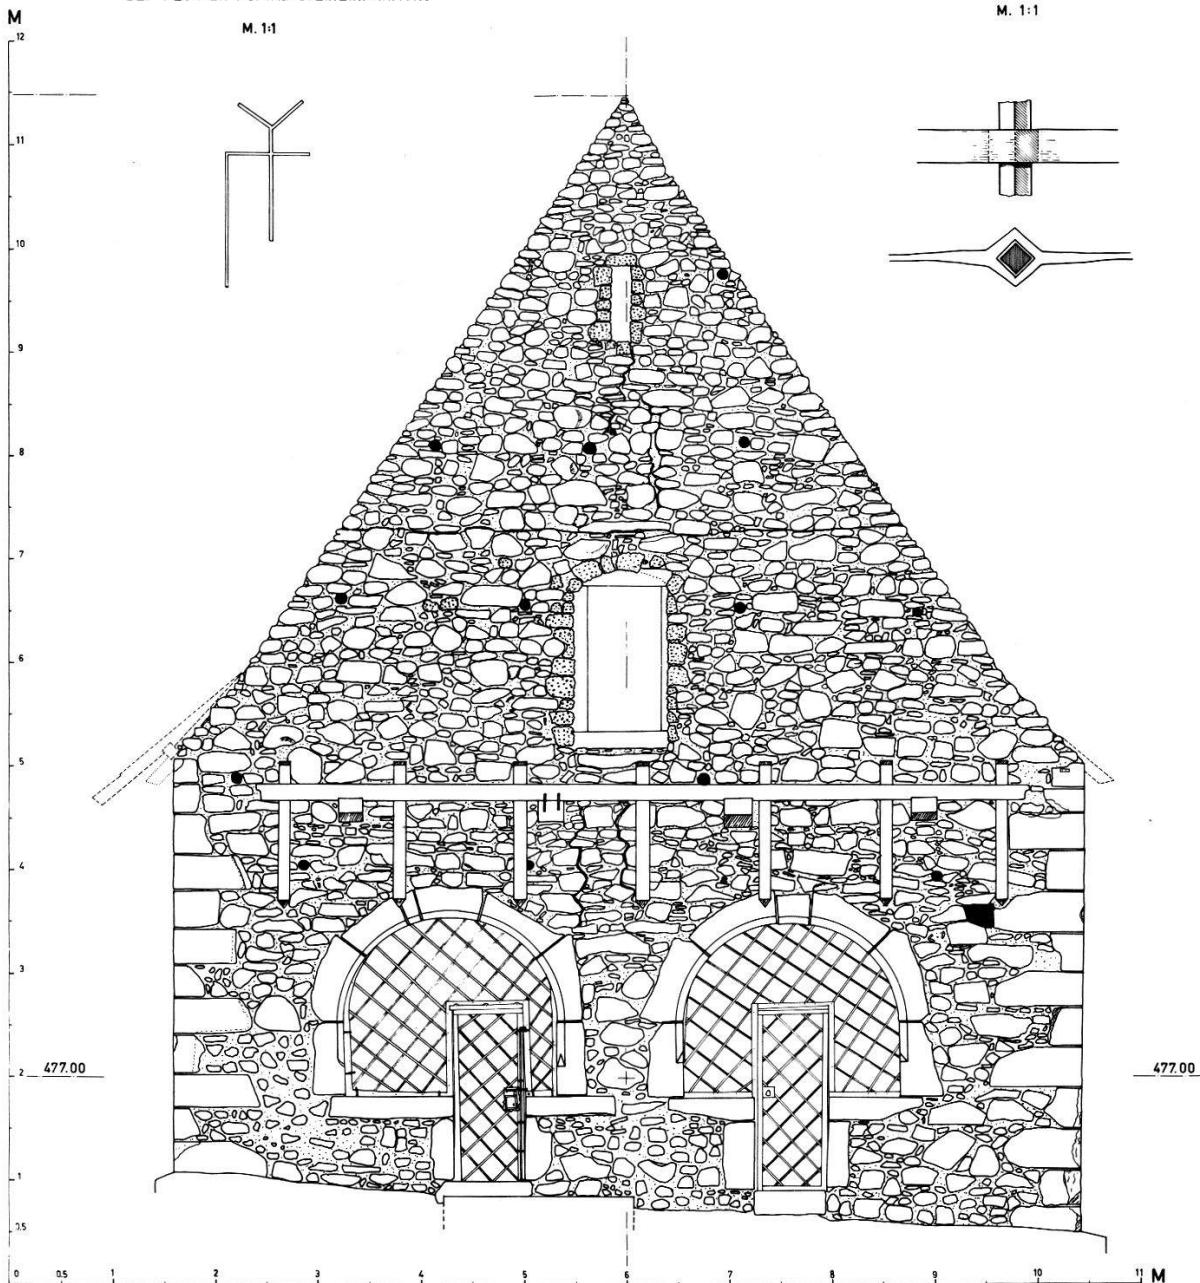
STEINEN-SZ, Beinhaus

SW - Fassade

ORIGINALAUFNAHME AM 19.-23.8.1965 UND
UMZEICHNUNG VON VICTOR GRAF

S0 - Fassade

entlüftung- und Entfeuchtungsanlage ersetzt. Diese Arbeiten erlaubten uns auch Untersuchungen am Gebäude selbst vorzunehmen. Die beiden interessanten Außenwände SW und SO wurden von uns steingerecht aufgenommen und die drei gotischen Maßwerkfenster maßstabtreu gezeichnet. Bisherige Zeichnungen, auch publizierte, sind ungenau. Von den beiden Glocken im Dachreiter fertigten wir Schnitte an und kopierten die Inschriften.

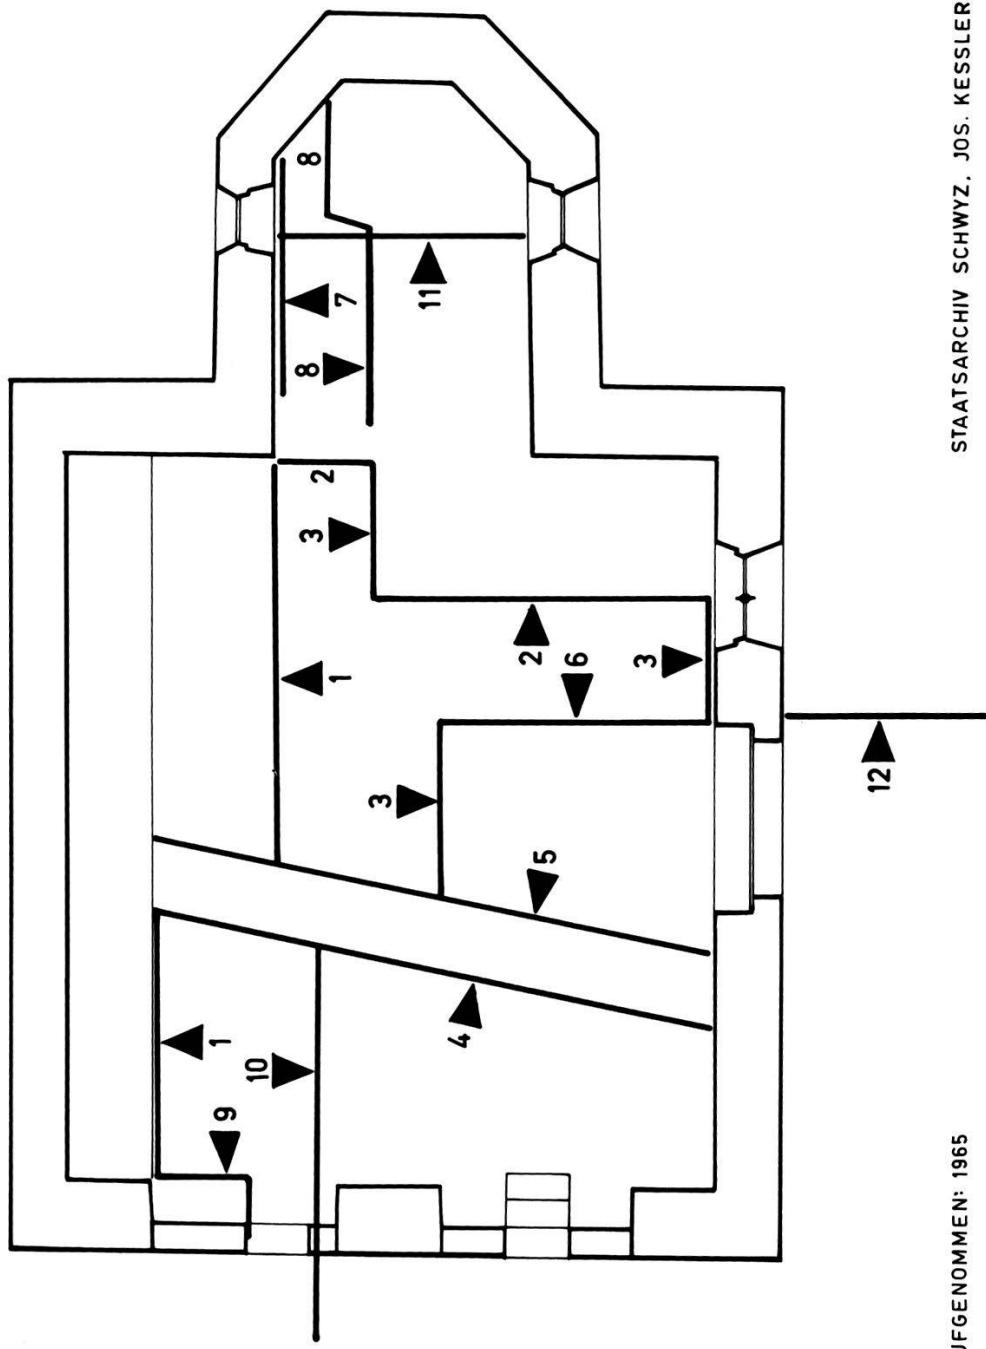
STEINEN-SZ, Beinhäus
PROFILPLAN

AUFGENOMMEN: 1965

STAATSARCHIV SCHWYZ, JOS. KESSLER

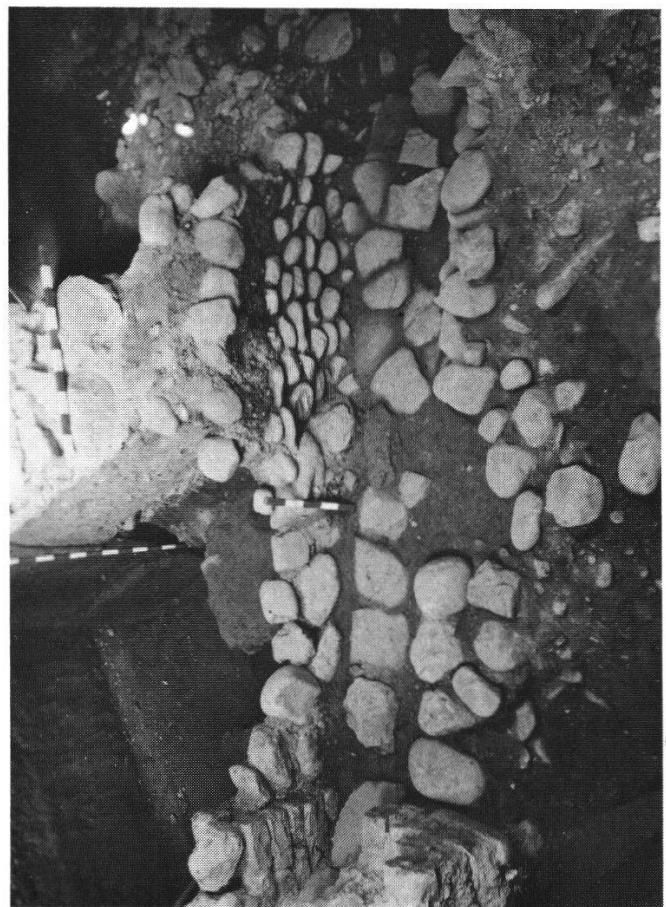
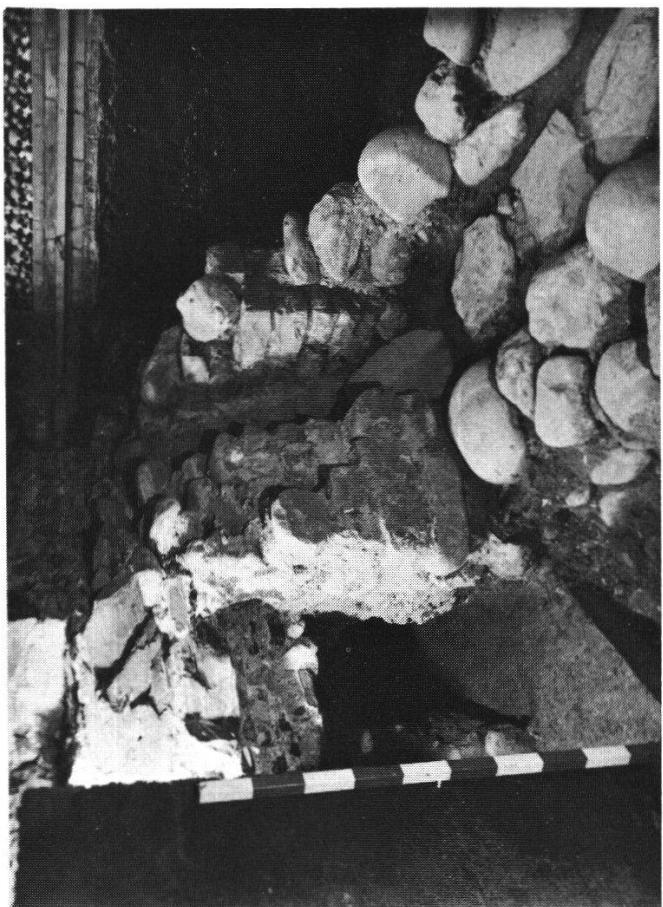
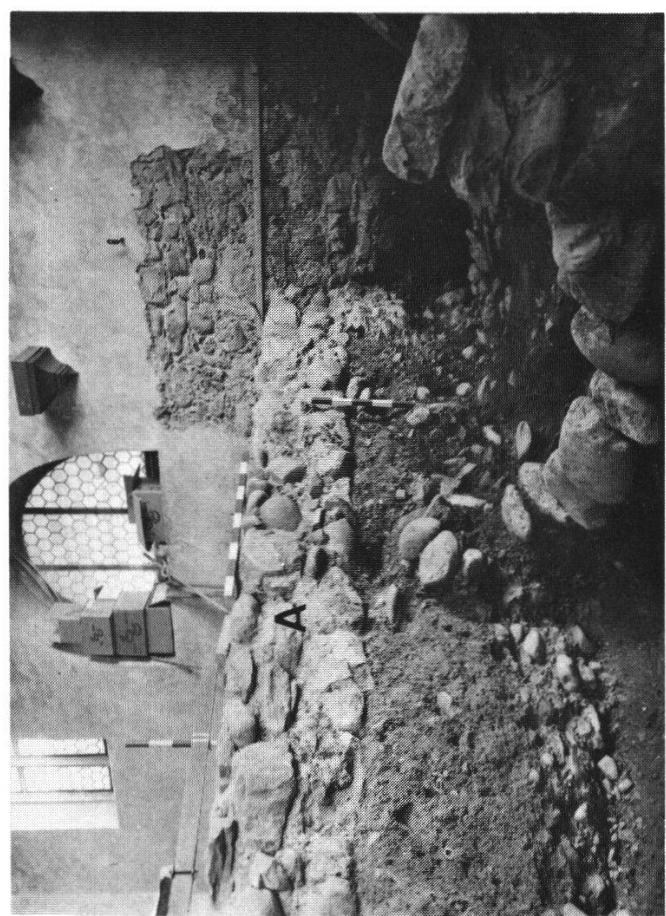
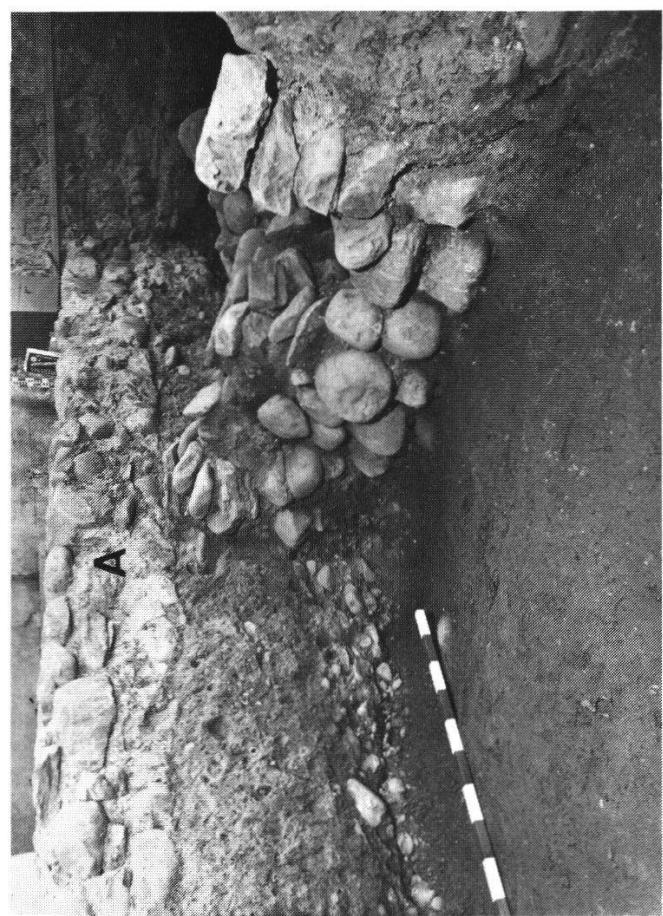
- 87 Beinhaus.
 a Nach teilweisem Abtrag der Auffüllschichten. A = Friedhofmauer zur gotischen Kirchenanlage.
 b Nach Abtrag der Steinfüllung und Durchbruch durch die Fundation der gotischen Friedhofmauer. Die alte Steinsetzung in der Achse der Stollenmauer und auf dem Gangbodeniveau kommt zum Vorschein.
 c Situation ähnlich von Bild a.
 d Detailaufnahme des Stollenmauerklotzes im Beinhaus und Teil der Steinsetzung.

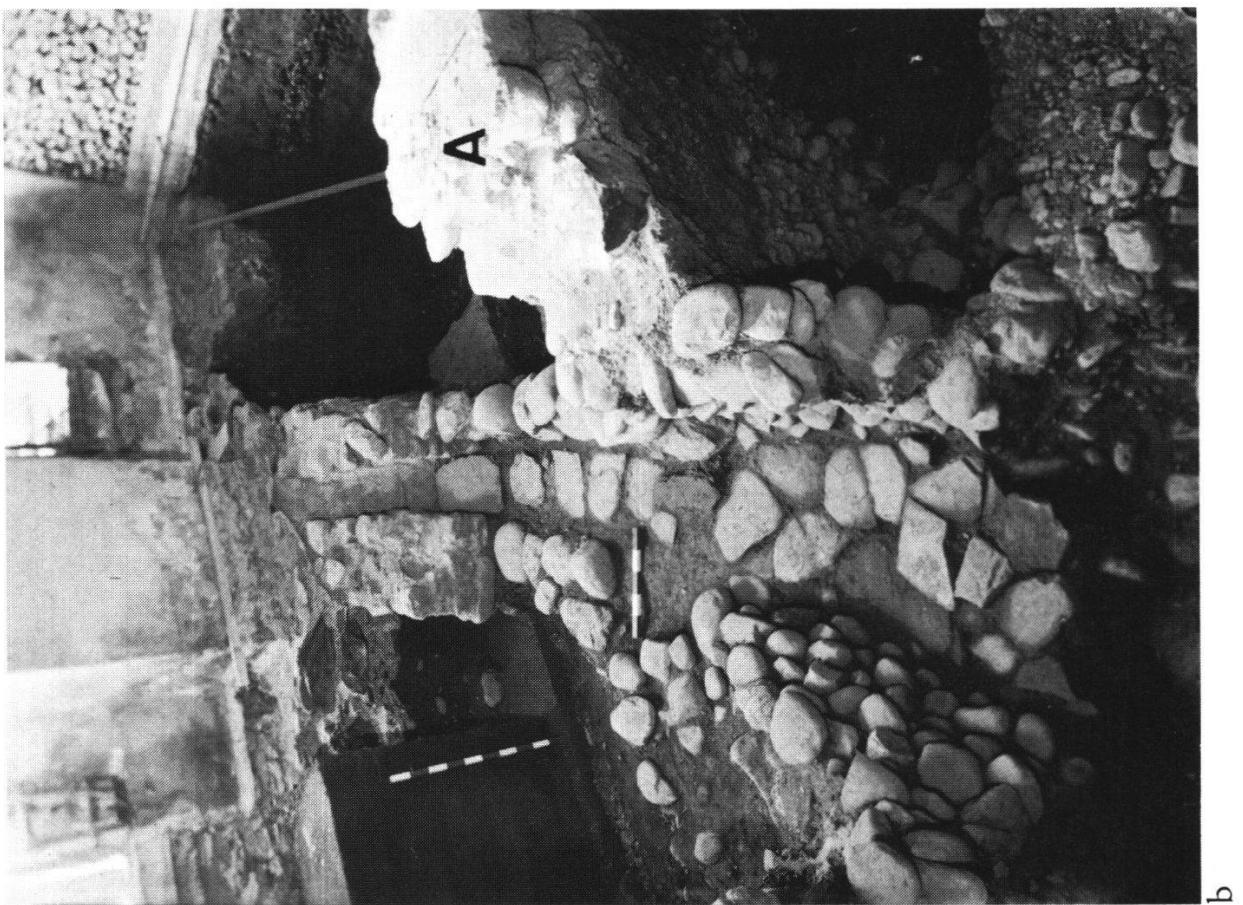
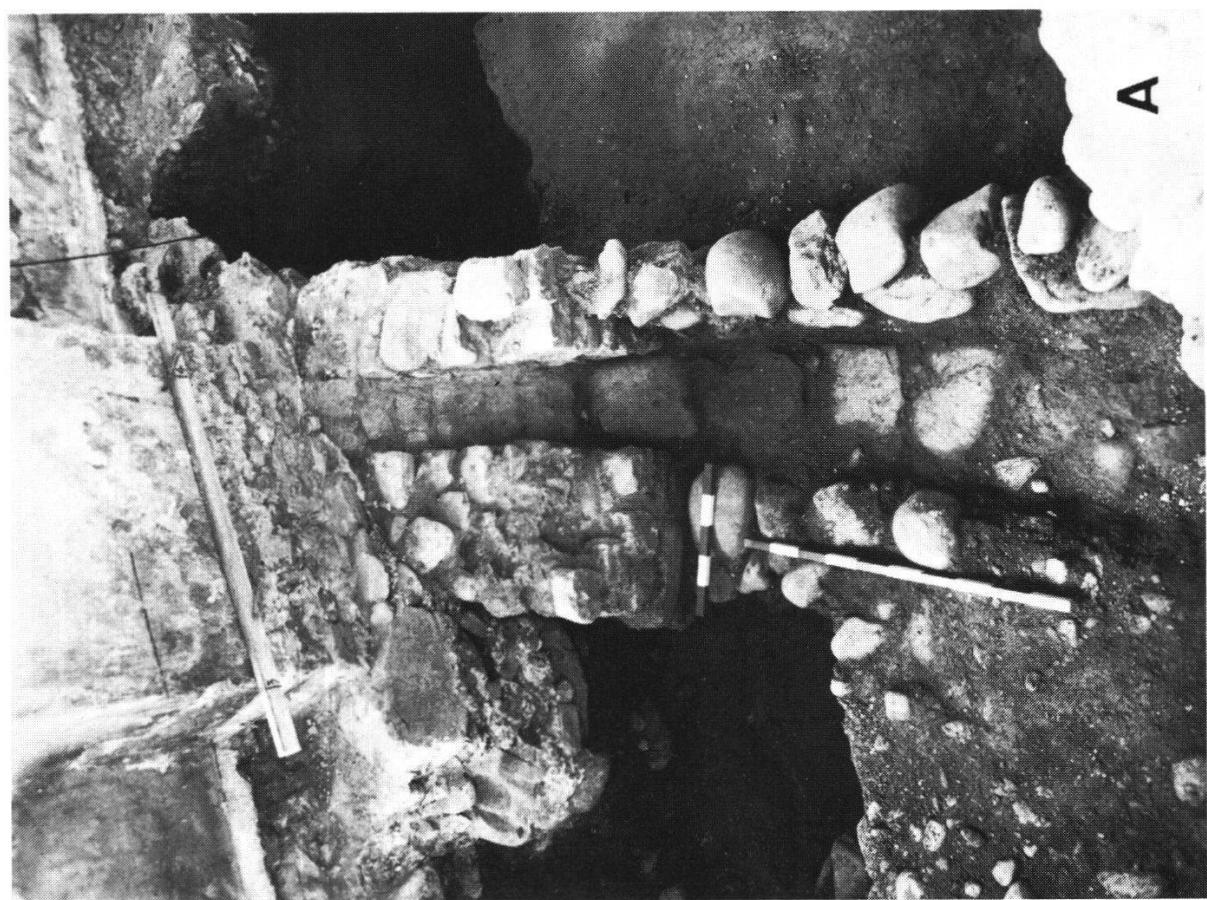
- 88 Beinhaus: Detailaufnahmen des Mauerklotes mit eingelassenem Balkenlager sowie der Steinsetzung.
 a Vor dem Durchbruch der gotischen Friedhofmauer.
 b Nach dem Durchbruch der Friedhofmauerfundation. Auf Bild b ist die ganze Steinsetzung sichtbar.
