**Artikel:** Zur Baugeschichte der Pfarrkirche St. Anna von Steinerberg

Autor: Lehner, Hans-Jörg

Von Hans-Jörg Lehner

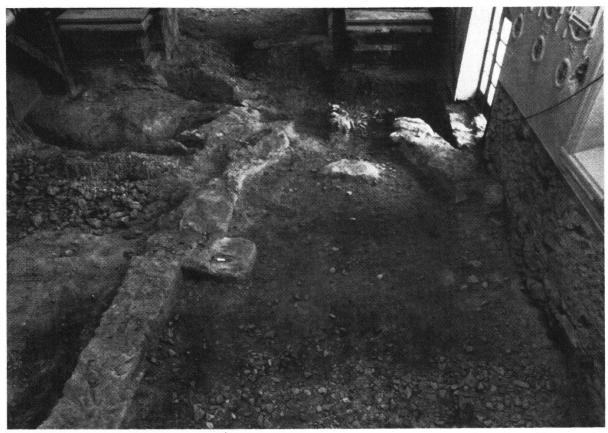
Aufnahme von der Empore gegen Osten bei Grabungsbeginn. Deutlich ragen die Abbruchkronen der Grundmauern der Vorgängerkapelle von 1501 aus dem Abbruchschutt.

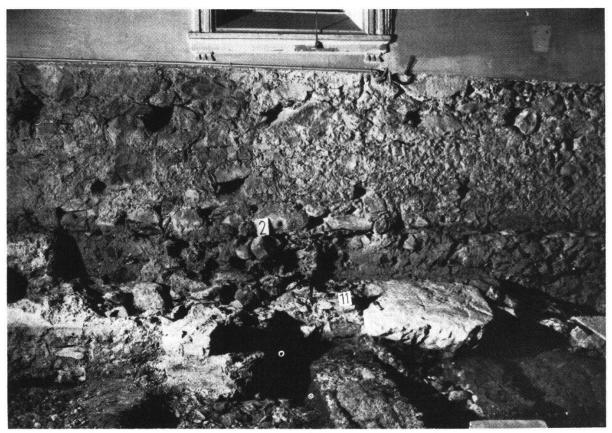
Ansicht an die heutige Südmauer (Nr. 2), die im unteren Teil gegen die ältere Südmauer (Nr. 11) von 1501 gemauert war.

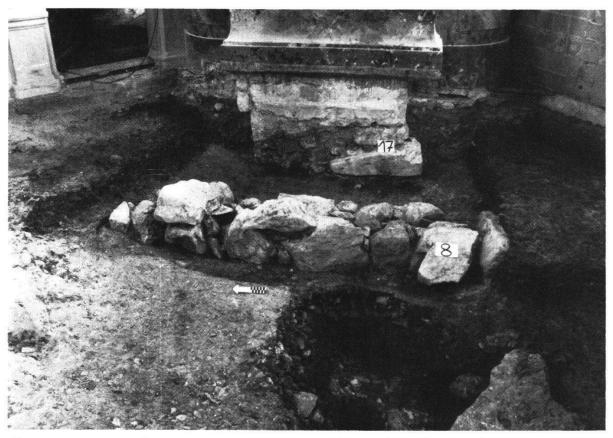
Chor gegen Osten mit dem Altarstipes «M» (Nr. 17) und der Westflucht des Suppedaneums «J» (Nr. 8).

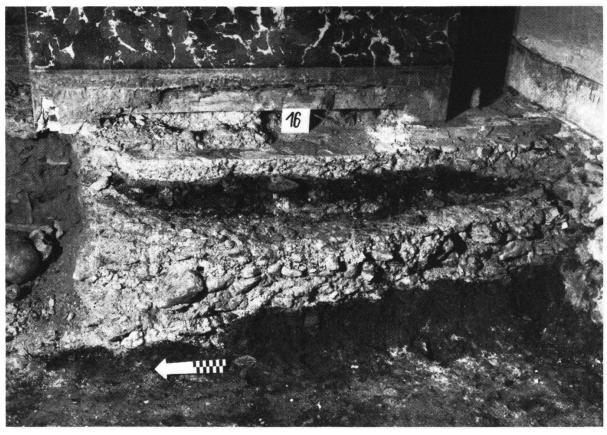
Querprofil direkt vor dem südlichen Seitenaltar mit dem Mörtelbodenrest «H» (Nr. 16); darunter der Abbruchschutt der Kapelle von 1501.

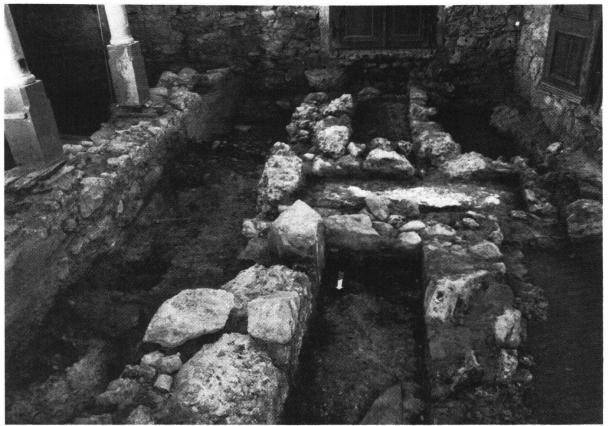
Blick von Norden gegen die ehemalige Westmauer «R» (links unter den Emporenstützen) und die Gräberanlage von 1873 ff.

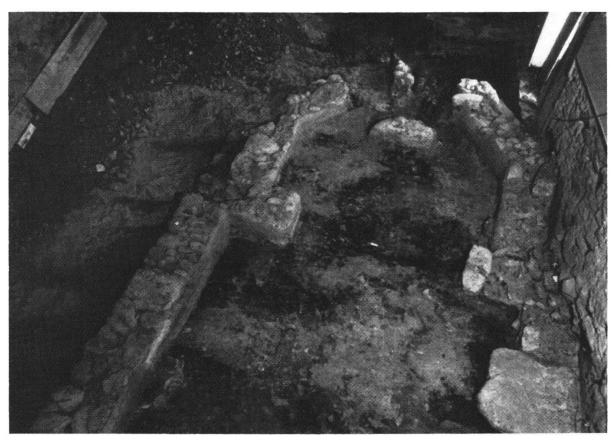
Blick von der Empore auf den Ostteil der Kapelle von 1501; rechts unten die Steinplatte als Schwelle des Südeinganges.

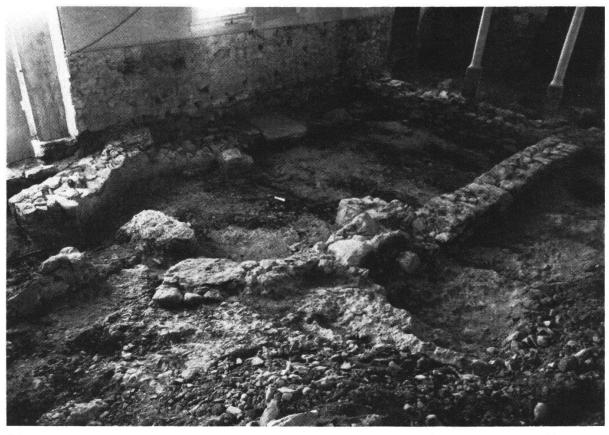
Die Kapelle von 1501 gegen Südwesten. Unter den Emporenstützen die Westmauer «R» von 1572.

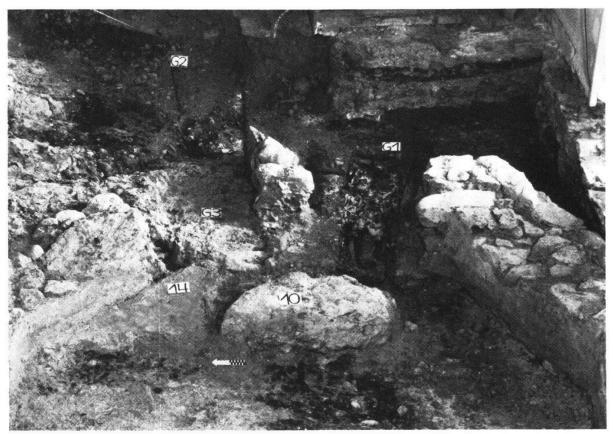
Chor der Kapelle von 1501 mit Altar «A» (Nr. 10) und Bodenrest (Nr. 14). Die Chorostmauer ist durch drei barocke Bestattungen stark gestört.

- Altarstipes (A) von 1.2 x 0.9 m, der direkt an die Chorostmauer gerückt ist. Der Stipes besteht im wesentlichen aus einem großen Nagelfluhbrocken, der gleichzeitig auch die Westfront bildet. Der Zwischenraum zur Ostmauer ist mit kleineren Kalkbruchsteinen aufgefüllt. Verputzreste etc. sind am Altar nicht mehr zu sehen.

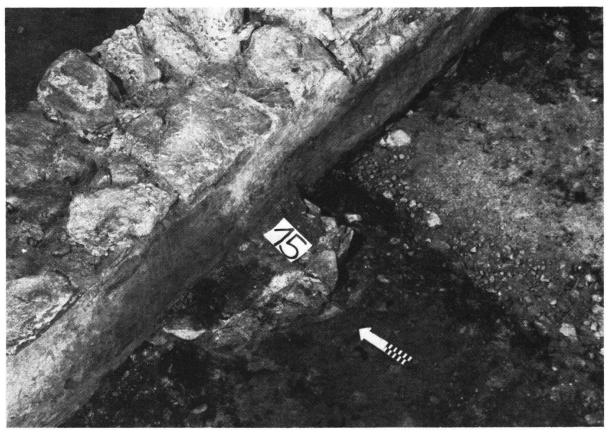
Schiffnordmauer «C» und Mörtelboden (Nr. 15).
