Zeitschrift: Mitteilungen des historischen Vereins des Kantons Schwyz
Herausgeber: Historischer Verein des Kantons Schwyz
Band: 75 (1983)

Artikel: Zur Baugeschichte der Pfarrkirche St. Anna von Steinerberg
Autor: Lehner, Hans-Jörg
DOI: <https://doi.org/10.5169/seals-165257>

ZUR BAUGESCHICHTE DER
PFARRKIRCHE ST. ANNA VON
STEINERBERG

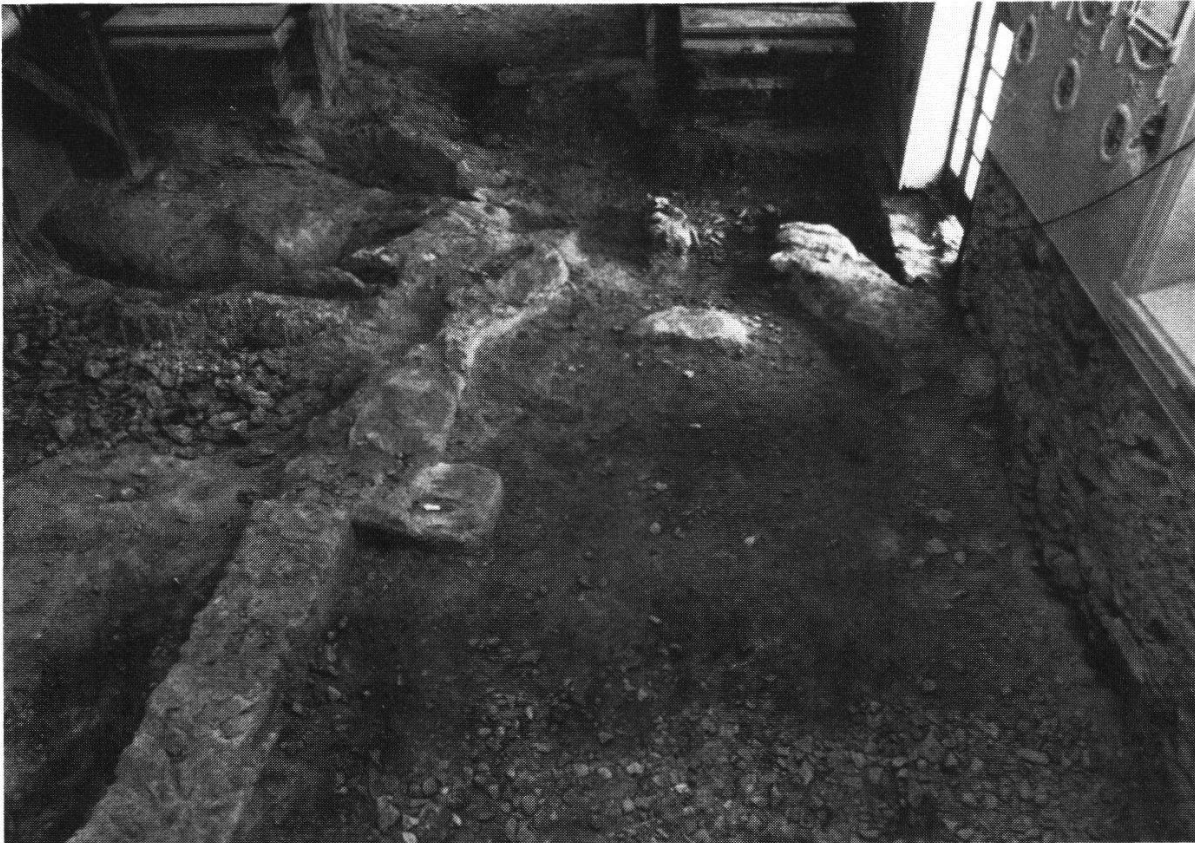
Aufnahme von der Empore gegen Osten bei Grabungsbeginn. Deutlich ragen die Abbruchkronen der Grundmauern der Vorgängerkapelle von 1501 aus dem Abbruchschutt.

Schon kurz nach Grabungsbeginn zeigte sich, daß im ganzen Kircheninnern unter dem letzten Boden (Mettlacherplättli auf einer dünnen Zementunterlage, Holzkonstruktion unter den Bänken) der Abbruchschutt des Vorgängerbaues liegt. Diese Schuttschicht, hauptsächlich Mörtelgries und Steinsplitter, reichte praktisch überall bis auf den gewachsenen Boden hinunter (humöse Erde und anstehender Nagelfluhfelsen) und überdeckte die Reste der älteren Bauperioden (Abb. 3). Wir entfernten den gesamten Abbruchschutt (mit Ausnahme des westlichsten Teiles) möglichst rasch und verzichteten auf die Aufnahme von durchgehenden Längs- und Querprofilen, die keine stratigraphischen Aufschlüsse erwarten ließen.

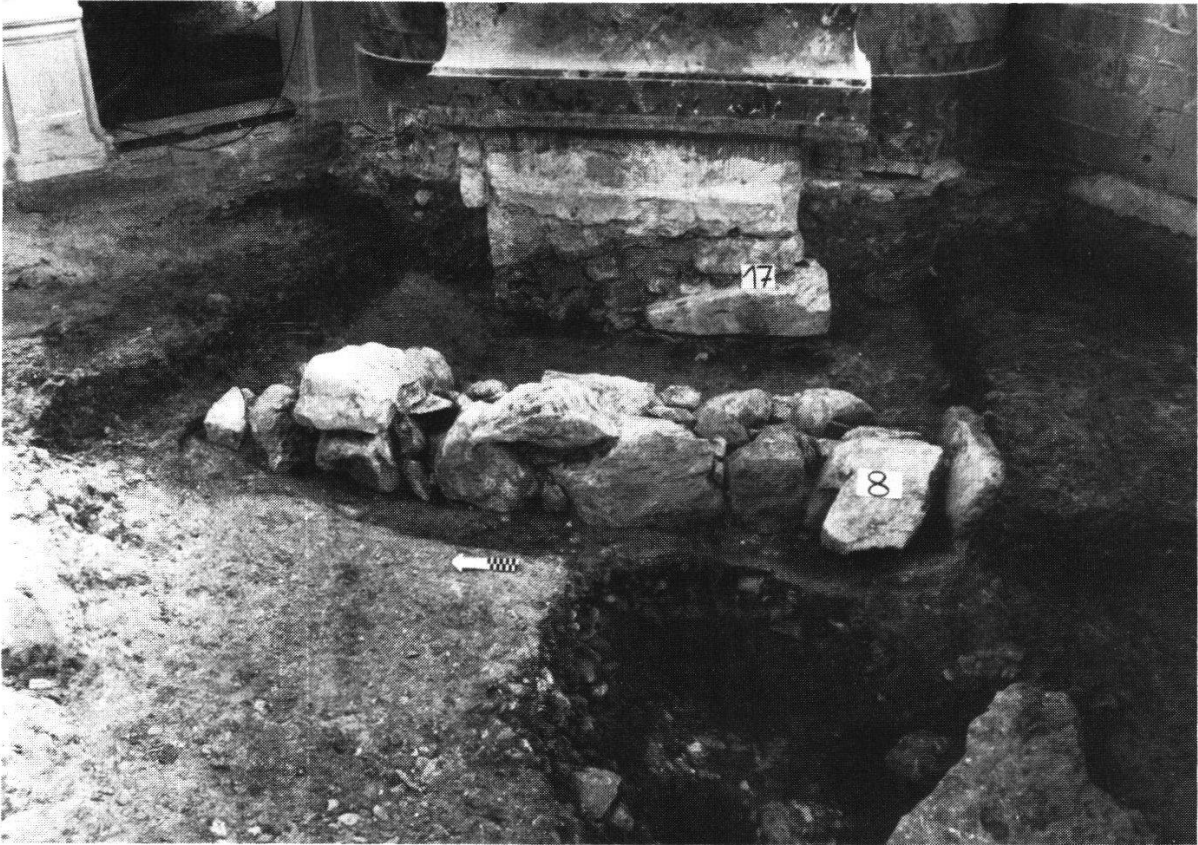
Chor gegen Osten mit dem Altarstipes «M» (Nr. 17) und der Westflucht des Suppedaneums «J» (Nr. 8).

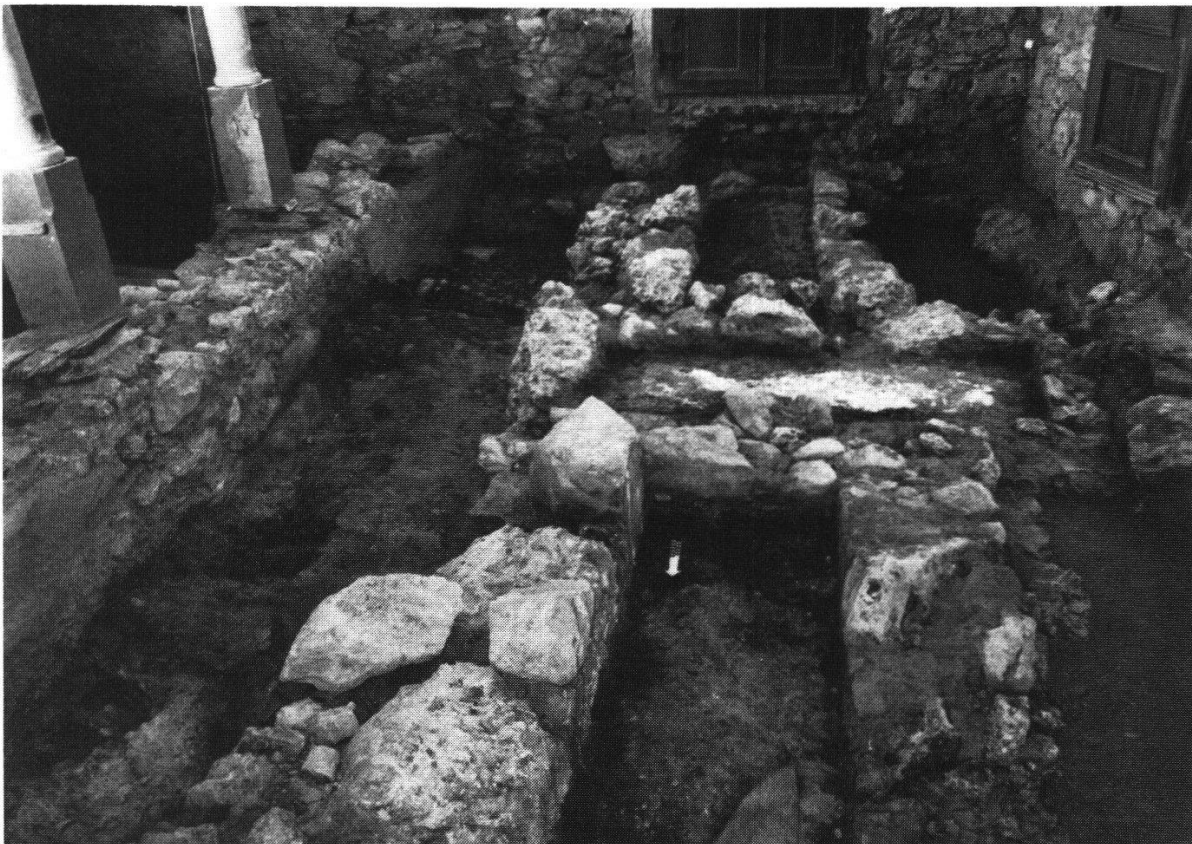
Blick von Norden gegen die ehemalige Westmauer «R» (links unter den Emporenstützen) und die Gräberanlage von 1873 ff.

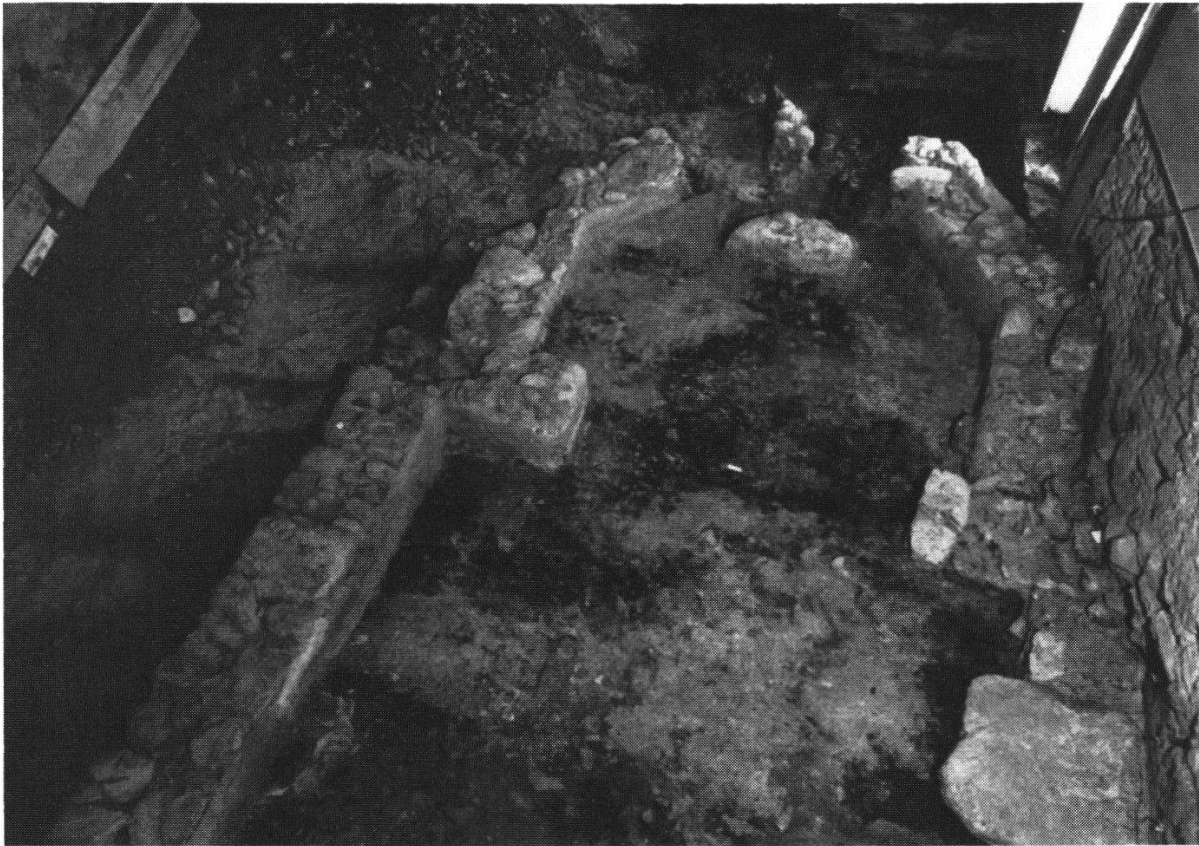
Blick von der Empore auf den Ostteil der Kapelle von 1501; rechts unten die Steinplatte als Schwelle des Südeinganges.

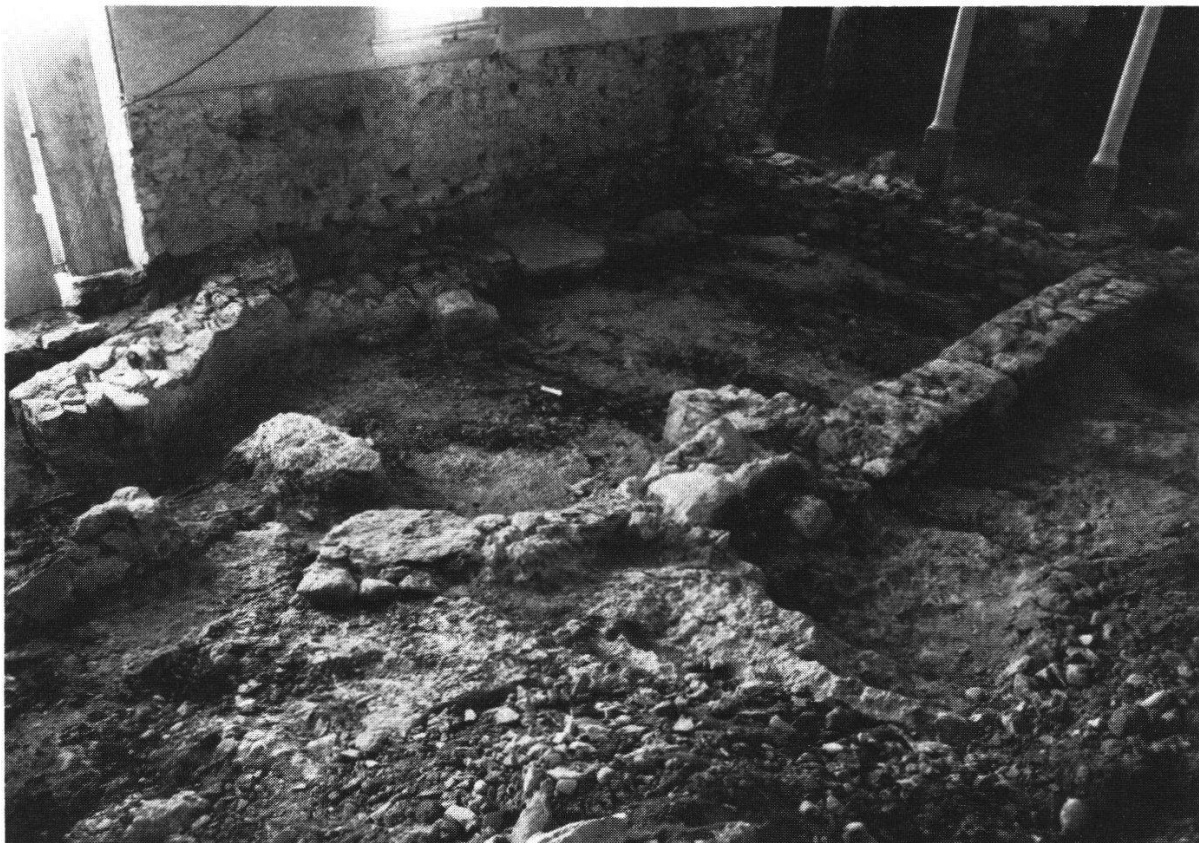
Die Kapelle von 1501 gegen Südwesten. Unter den Emporenstützen die Westmauer «R» von 1572.

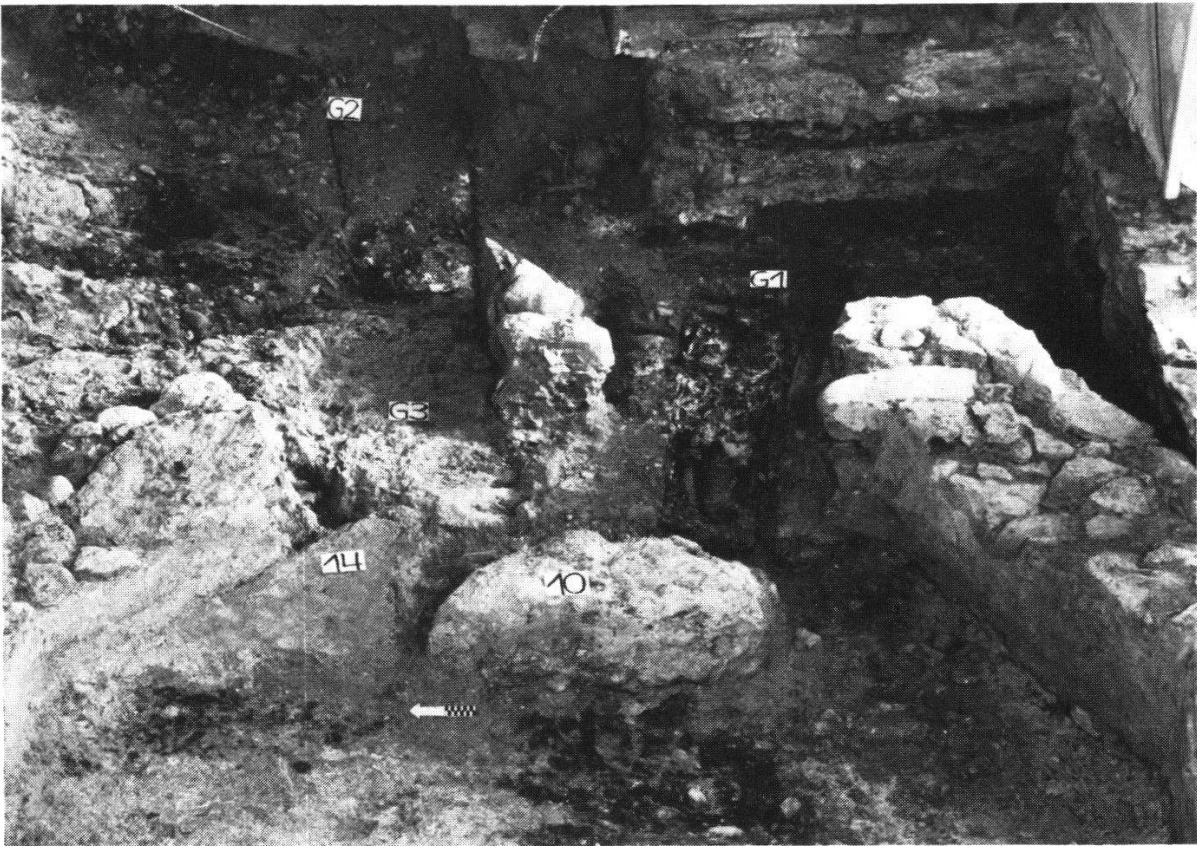
Chor der Kapelle von 1501 mit Altar «A» (Nr. 10) und Bodenrest (Nr. 14). Die Chorostmauer ist durch drei barocke Bestattungen stark gestört.

- Altarstipes (A) von 1.2 x 0.9 m, der direkt an die Chorostmauer gerückt ist. Der Stipes besteht im wesentlichen aus einem großen Nagelfluhbrocken, der gleichzeitig auch die Westfront bildet. Der Zwischenraum zur Ostmauer ist mit kleineren Kalkbruchsteinen aufgefüllt. Verputzreste etc. sind am Altar nicht mehr zu sehen.

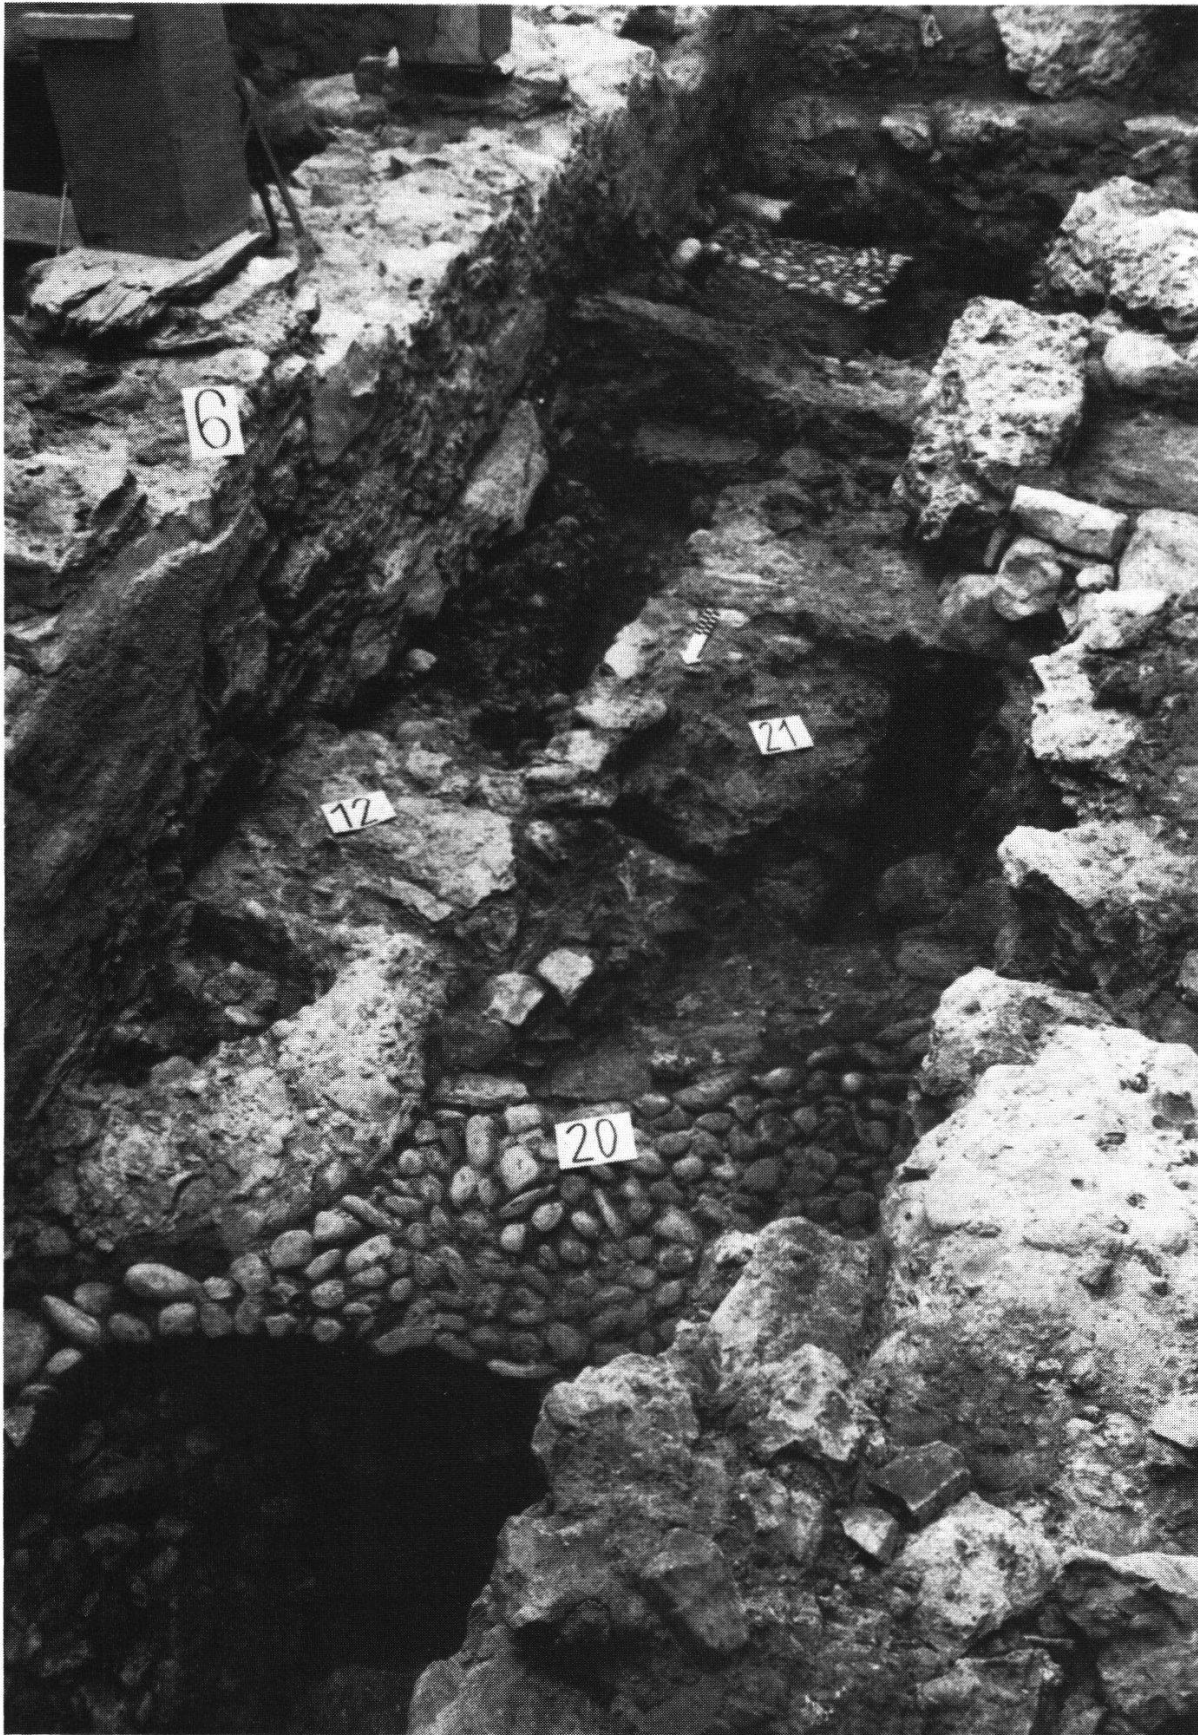
Blick gegen Südsüdosten mit der ehemaligen Westmauer «R» (Nr. 6) von 1572, der Mauerecke «C»/«D» (Nr. 12/21) zur Kapelle von 1501 und dem Kopfsteinpflaster (Nr. 20).

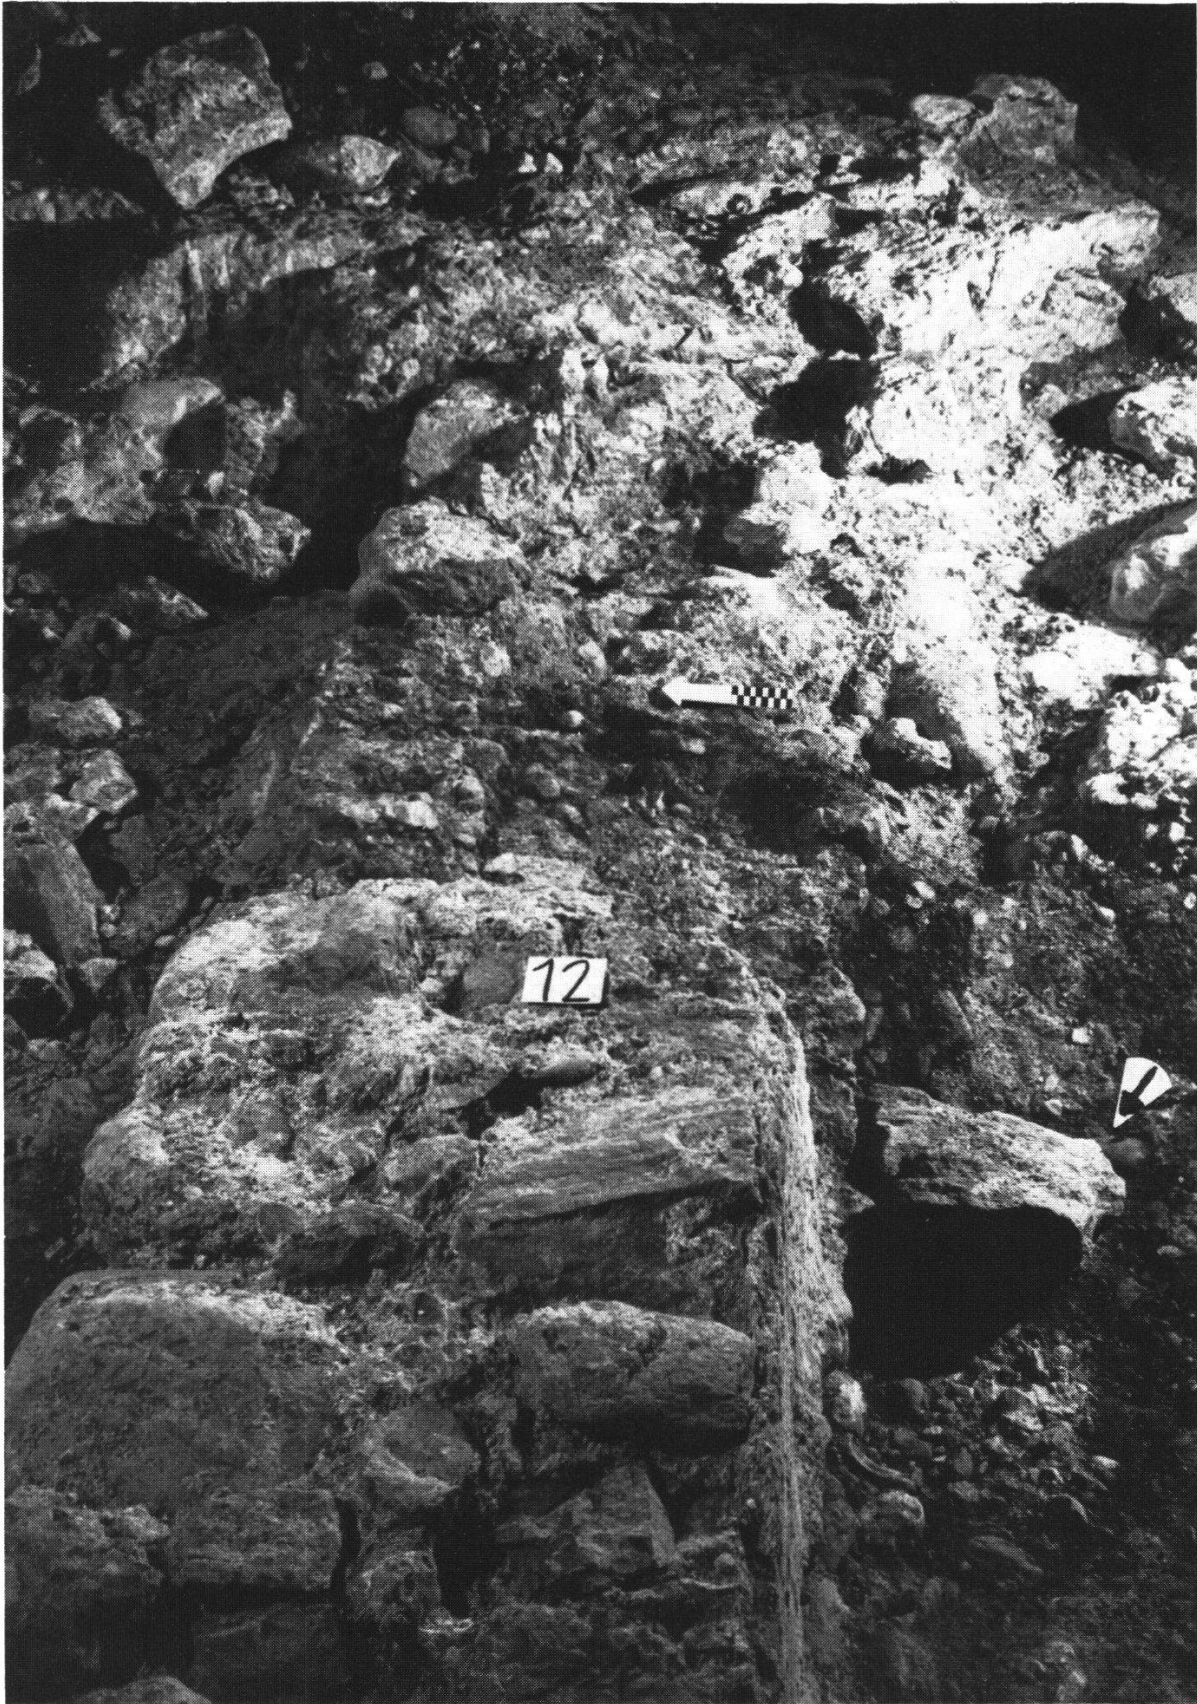
Schiffnordmauer «C» (Nr. 12) nach Entfernen der Aufmauerung des Polygonalchores «E» und des Triumphbogeneinzuges: Die untersten 1–2 Steinlagen der Nordmauer «C» weisen im Bereich des Chores die gleiche Außenflucht auf wie die Schiffnordmauer, innen ist das Fundament um eine Steinbreite eingezogen (Pfeil).

⁵⁰ Insgesamt konnten drei bis vier Steinnegative von kleineren Kieseln festgestellt werden. Der Befund reicht aber nicht aus, einen Abbruch und teilweisen Neubau zu postulieren. Es sieht eher so aus, als ob die kleinen Steine beim Weiterbauen zufällig mit den Füßen ausgetreten worden seien. Das Erdbänd- chen zwischen den untersten Steinlagen und der Aufmauerung in einem anderen Mörtel deutet darauf hin, daß während des Bauens ein Unterbruch stattgefunden hat.

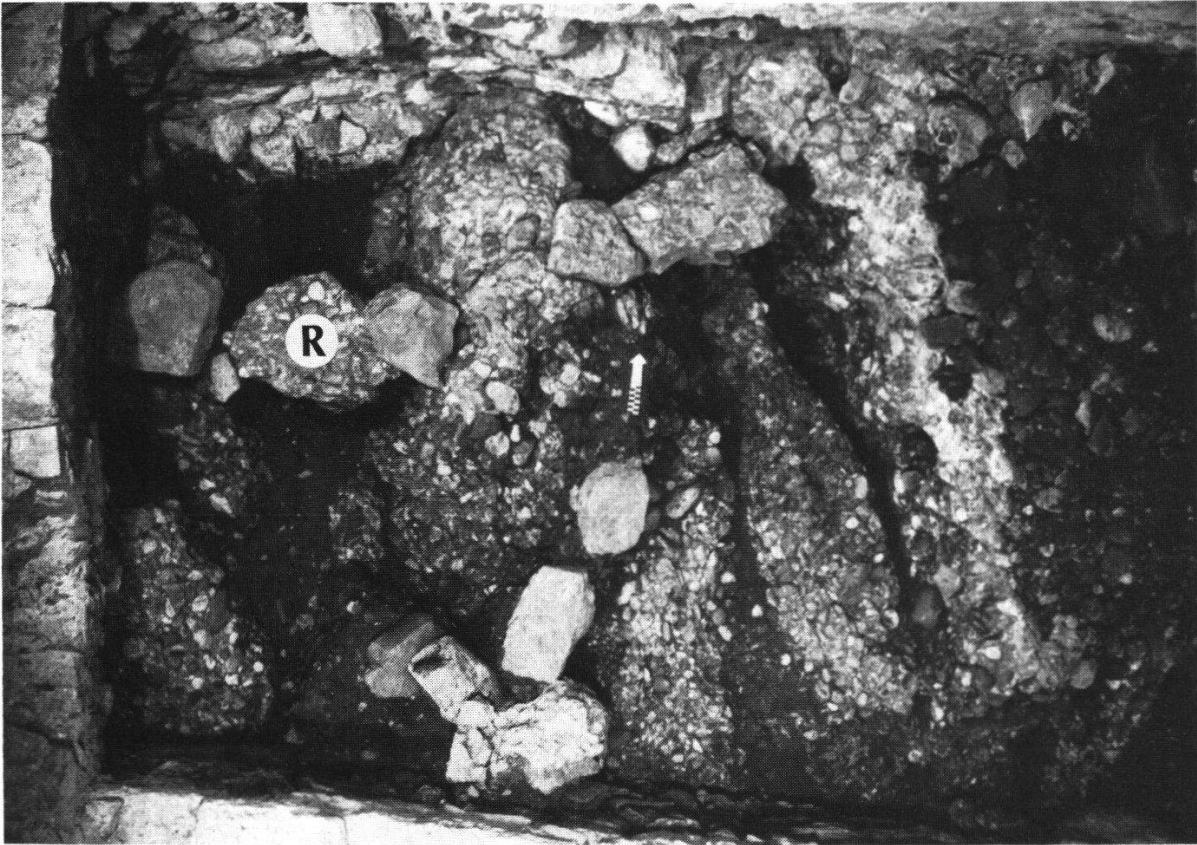
Aufsicht von der Empore auf die Steinreihe «G». Ob die Steine südlich des Nordpfeiles allenfalls zu einem Anbau gehören, bleibt offen; links außen die Westmauer «R» von 1572, unten die Schiffnordmauer «C» der Kapelle von 1501.

Die Steinreihe (G) mit ihrer Abwinkelung nach Nordosten scheint uns vom Grundriß her und nach der schriftlichen Überlieferung am ehesten die unterste Fundamentlage des erwähnten «Heiligenhüsli» vor 1501 zu sein. Schichtenmäßig läßt sich nicht beweisen, daß (G) älter als die Kapelle von 1501 ist; sicher ist lediglich, daß (G) spätestens beim Abbruch der Kapelle im Jahre 1570 aufgegeben wurde. Etwas merkwürdig ist die topographische Lage der Steinreihe (G): sie liegt auf deutlich nach Westen abfallendem Terrain, einem für die Errichtung einer Kapelle sicher nicht idealen Baugelände. Sollte es sich bei (G) effektiv um das Fundament einer Kapelle vor 1501 handeln, so müßte man sich auf der doch eher geringen Foundation am ehesten einen Holzbau vorstellen (vielleicht mit gemauerter Sockelpartie).
