**Zeitschrift:** Mitteilungen des historischen Vereins des Kantons Schwyz

**Artikel:** Zur Baugeschichte der Pfarrkirche St. Anna von Steinerberg

**Autor:** Lehner, Hans-Jörg

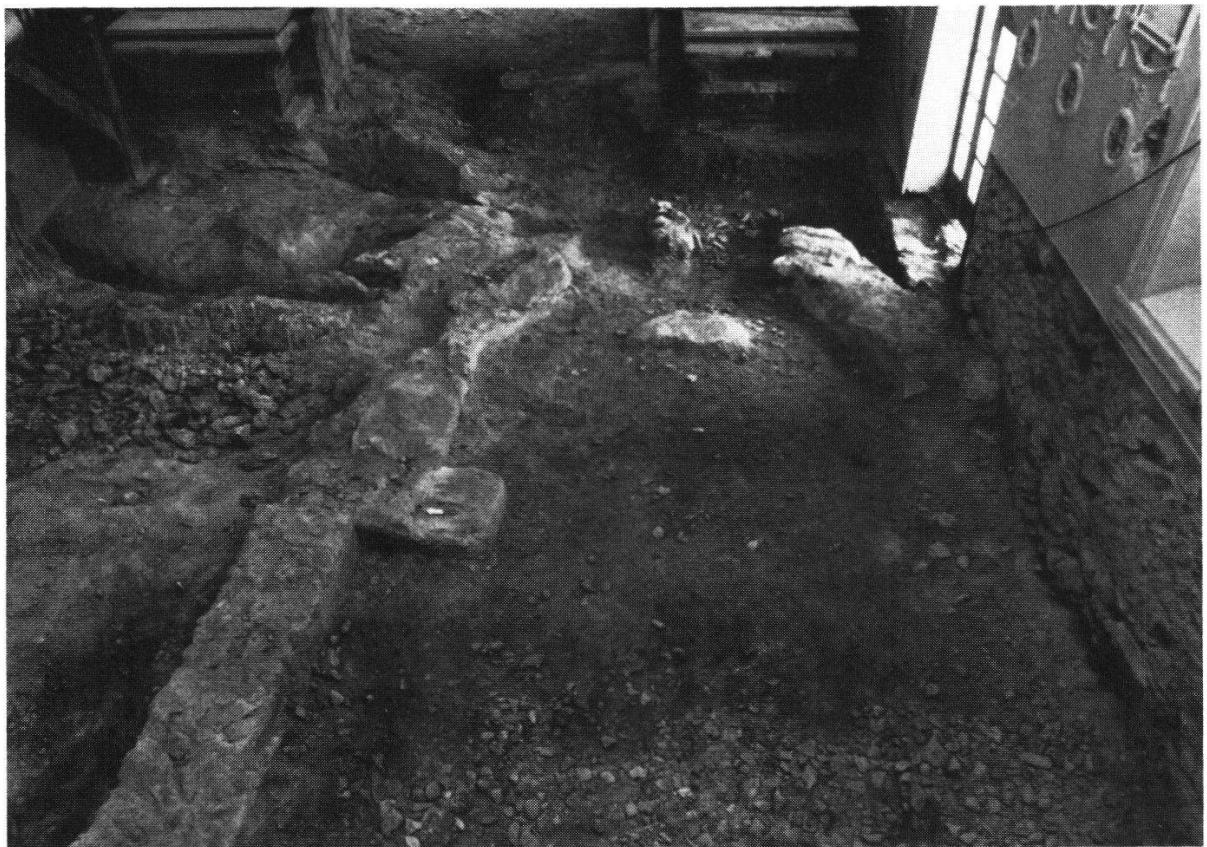
Aufnahme von der Empore gegen Osten bei Grabungsbeginn. Deutlich ragen die Abbruchkronen der Grundmauern der Vorgängerkapelle von 1501 aus dem Abbruchschutt.

Schon kurz nach Grabungsbeginn zeigte sich, daß im ganzen Kircheninnern unter dem letzten Boden (Mettlacherplättli auf einer dünnen Zementunterlage, Holzkonstruktion unter den Bänken) der Abbruchschutt des Vorgängerbaues liegt. Diese Schuttschicht, hauptsächlich Mörtelgries und Steinsplitter, reichte praktisch überall bis auf den gewachsenen Boden hinunter (humöse Erde und anstehender Nagelfluhfelsen) und überdeckte die Reste der älteren Bauperioden (Abb. 3). Wir entfernten den gesamten Abbruchschutt (mit Ausnahme des westlichsten Teiles) möglichst rasch und verzichteten auf die Aufnahme von durchgehenden Längs- und Querprofilen, die keine stratigraphischen Aufschlüsse erwarten ließen.

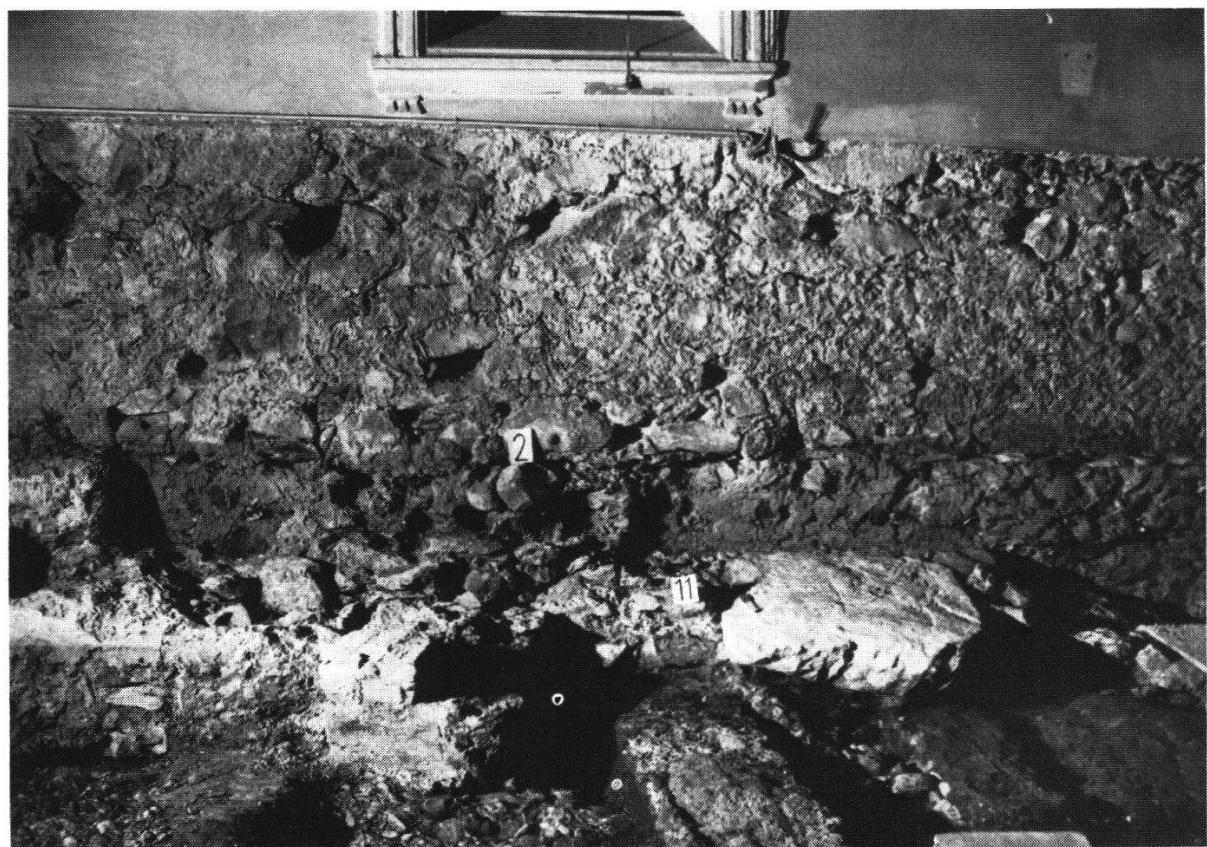
Ansicht an die heutige Südmauer (Nr. 2), die im unteren Teil gegen die ältere Südmauer (Nr. 11) von 1501 gemauert war.

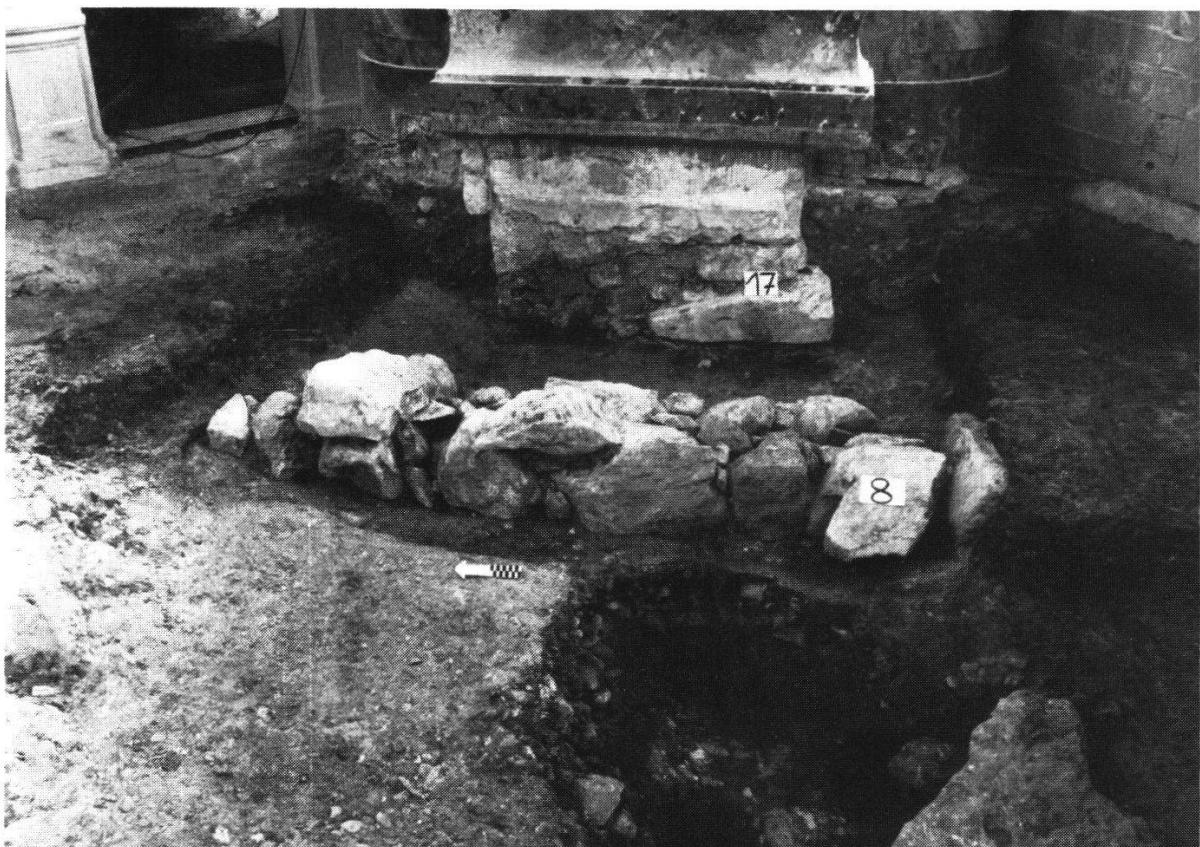
Chor gegen Osten mit dem Altarstipes «M» (Nr. 17) und der Westfleut des Suppedaneums «J» (Nr. 8).

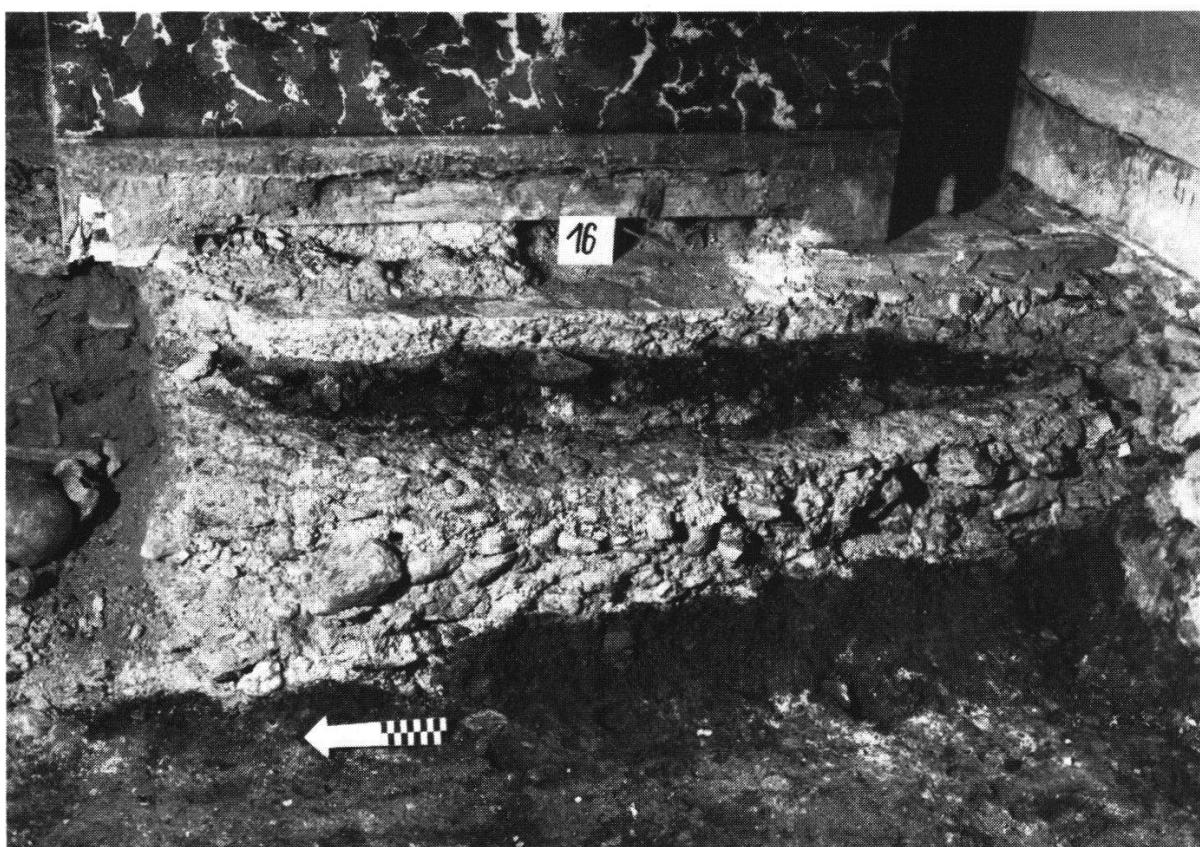
Querprofil direkt vor dem südlichen Seitenaltar mit dem Mörtelbodenrest «H» (Nr. 16); darunter der Abbruchschutt der Kapelle von 1501.

Ältere Bodenreste zur heutigen Kirche haben sich nur in geringen Spuren nachweisen lassen, da der jüngste Boden auf die gleiche Höhe zu liegen kam wie die älteren (er zieht ganz knapp über die Vorfundamente und liegt im Norden praktisch direkt auf dem anstehenden Felsen). Im Schiff ist nur in der Südostecke unter dem Seitenaltar der Rest eines älteren Mörtelbodens (H) (Abb.6) erhalten geblieben. Der in zwei Schichten eingebrachte Mörtelguß liegt ohne Steinbett direkt auf der Abbruchplanie des Vorgängerbaus. Im Chor ist nur noch südlich des Hochaltares der geringe Rest eines Tonplattenbodens erkennbar (der Befund reicht nicht einmal aus, um die ehemalige Tonplattengröße zu bestimmen).

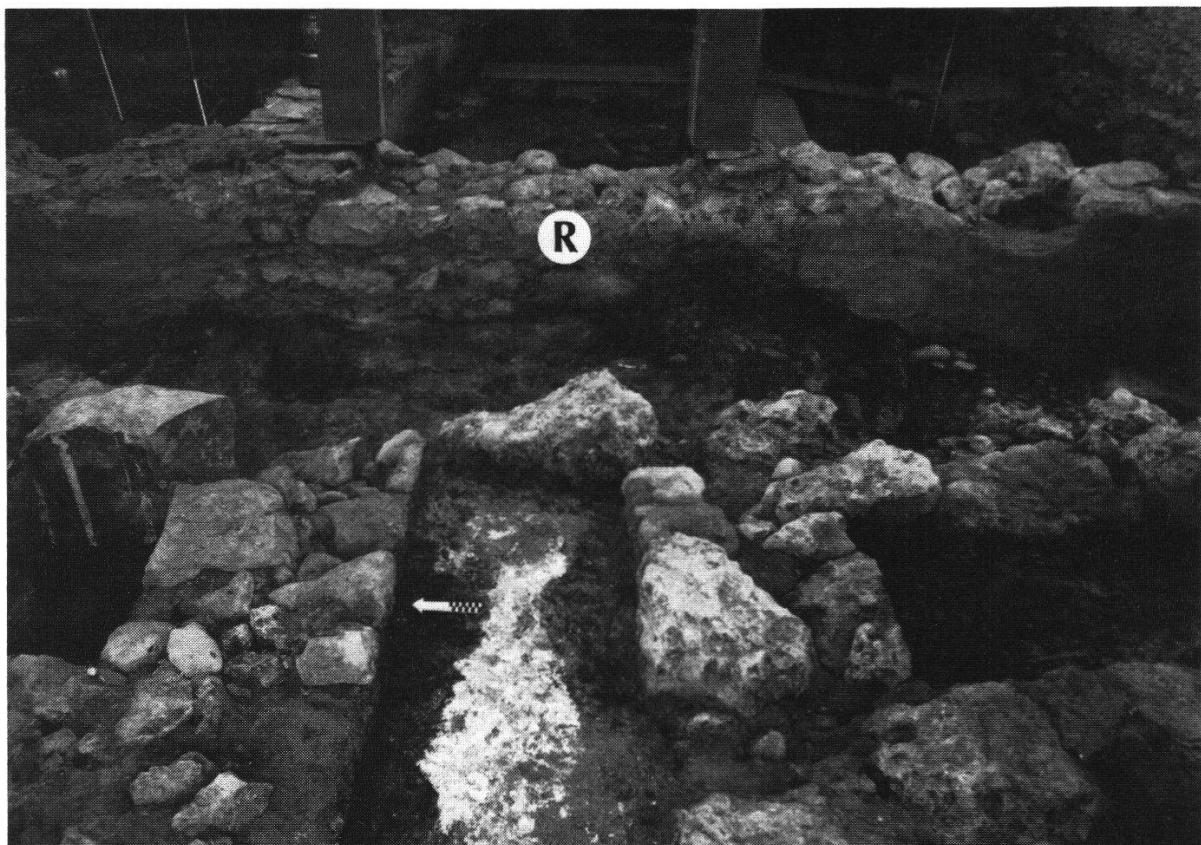
Ansicht von Westen an die ursprüngliche Kirchenwestmauer «R». Am Verputz ist beidseitig der ehemalige Treppenaufgang ablesbar. Im Vordergrund die Gräberanlage von 1873ff..

Die heutige Kirche stammt im wesentlichen aus den Jahren 1570/72. Chor, Schiff und Turm<sup>44</sup> sind gleichzeitig entstanden. Ursprünglich war das Kirchenschiff aber rund 6 m kürzer. Das Fundament der alten Westmauer «R» samt Teilen des Aufgehenden haben sich praktisch unversehrt unter dem heutigen Boden erhalten. Am Innern der Schiffsüdmauer läßt sich ablesen (Abb. 4), daß der Vorgängerbau (von 1501) noch stand, als schon mit dem Bau der Grundmauern der heutigen Kirche begonnen wurde. Mit dieser Maßnahme ließ sich die Zeitspanne zwischen Abbruch der alten Kapelle und Vollendung des Neubaues verkürzen.

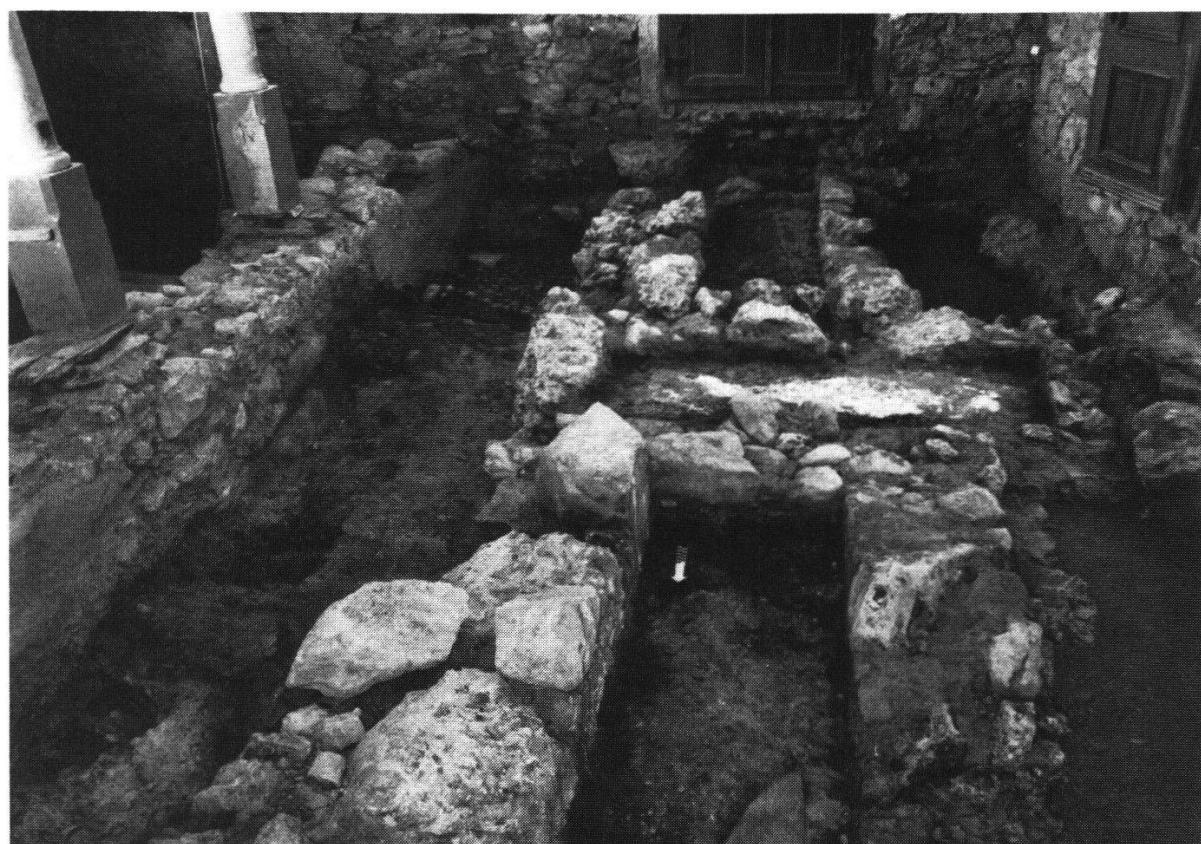
Blick von Norden gegen die ehemalige Westmauer «R» (links unter den Emporenstützen) und die Gräberanlage von 1873 ff.

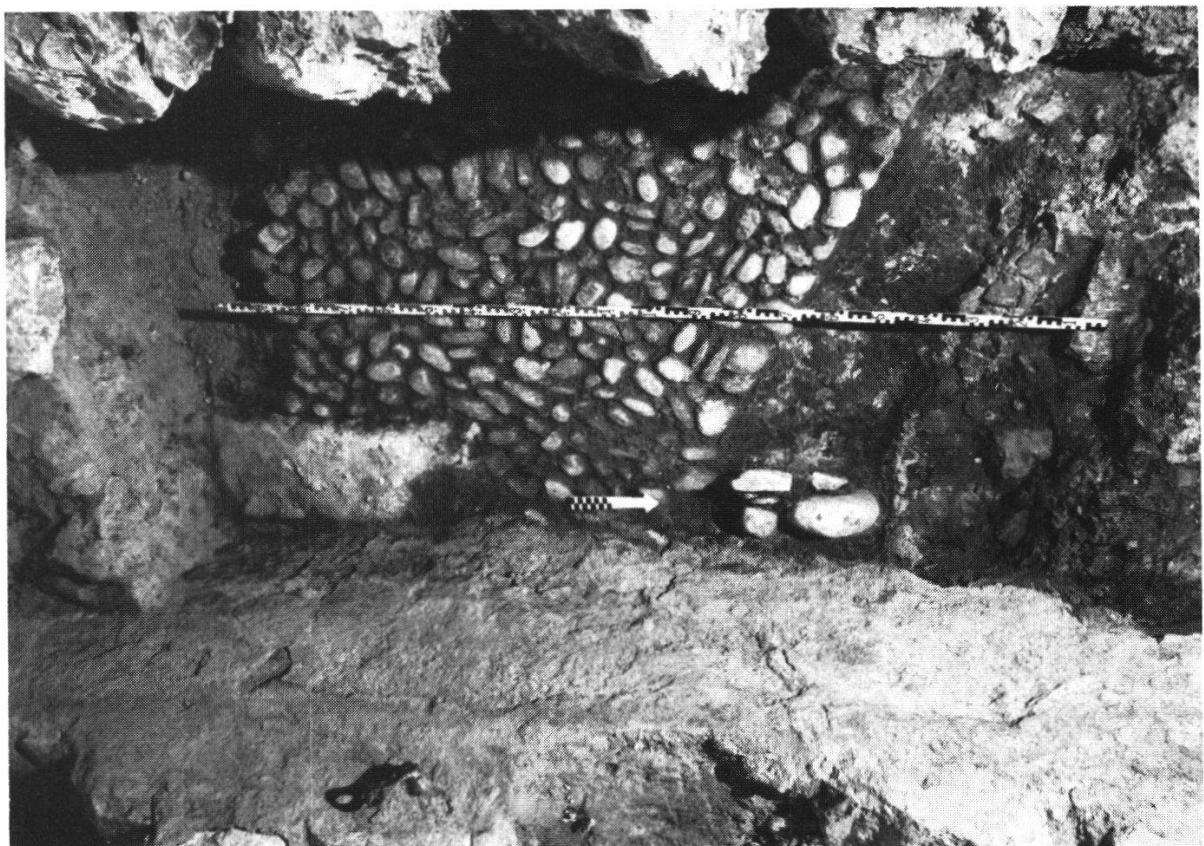
Westmauer «R», Südteil mit Außenputz und Eisenhalterung des ehemaligen Stiegengeländers, davor das Kopfsteinpflaster und die Negative der Treppensubstruktion (links).

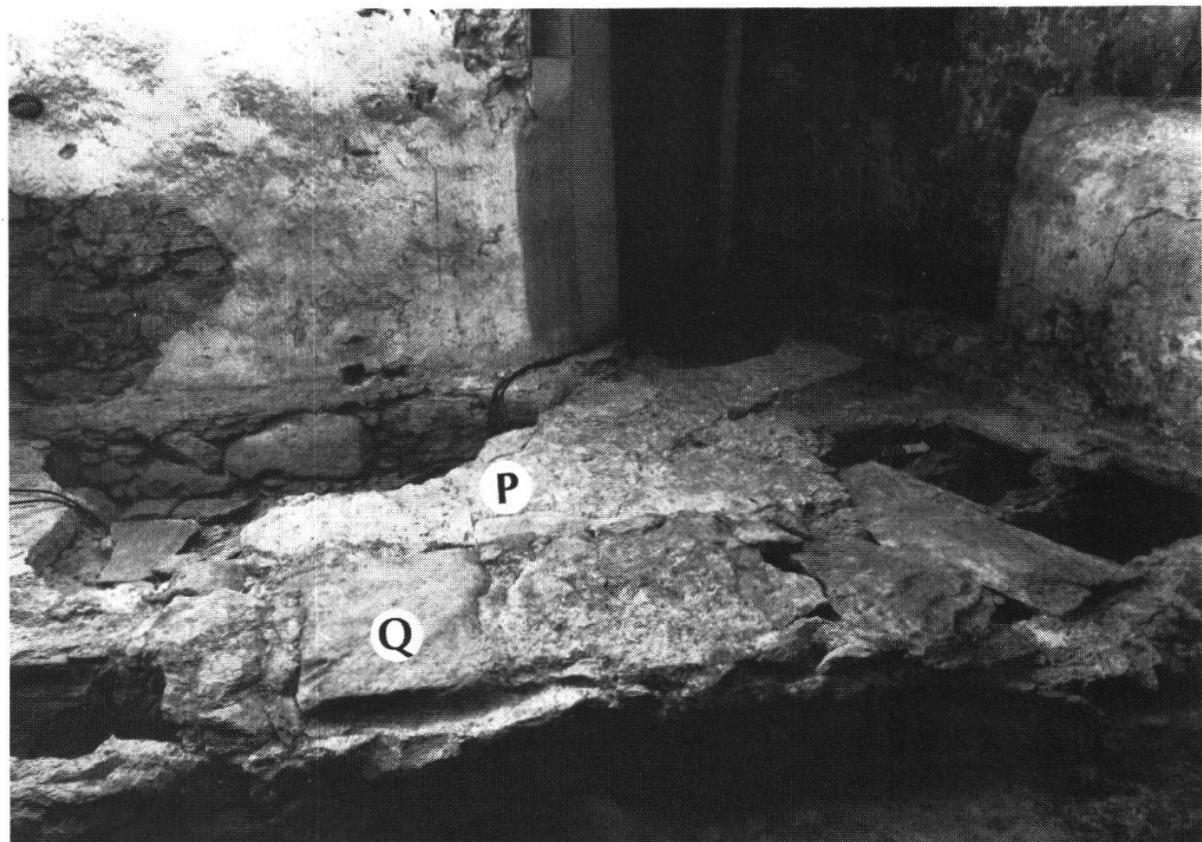
Sakristei gegen Westen mit den Kanälen «P» und «Q» und der gemauerten Fassung (rechts).

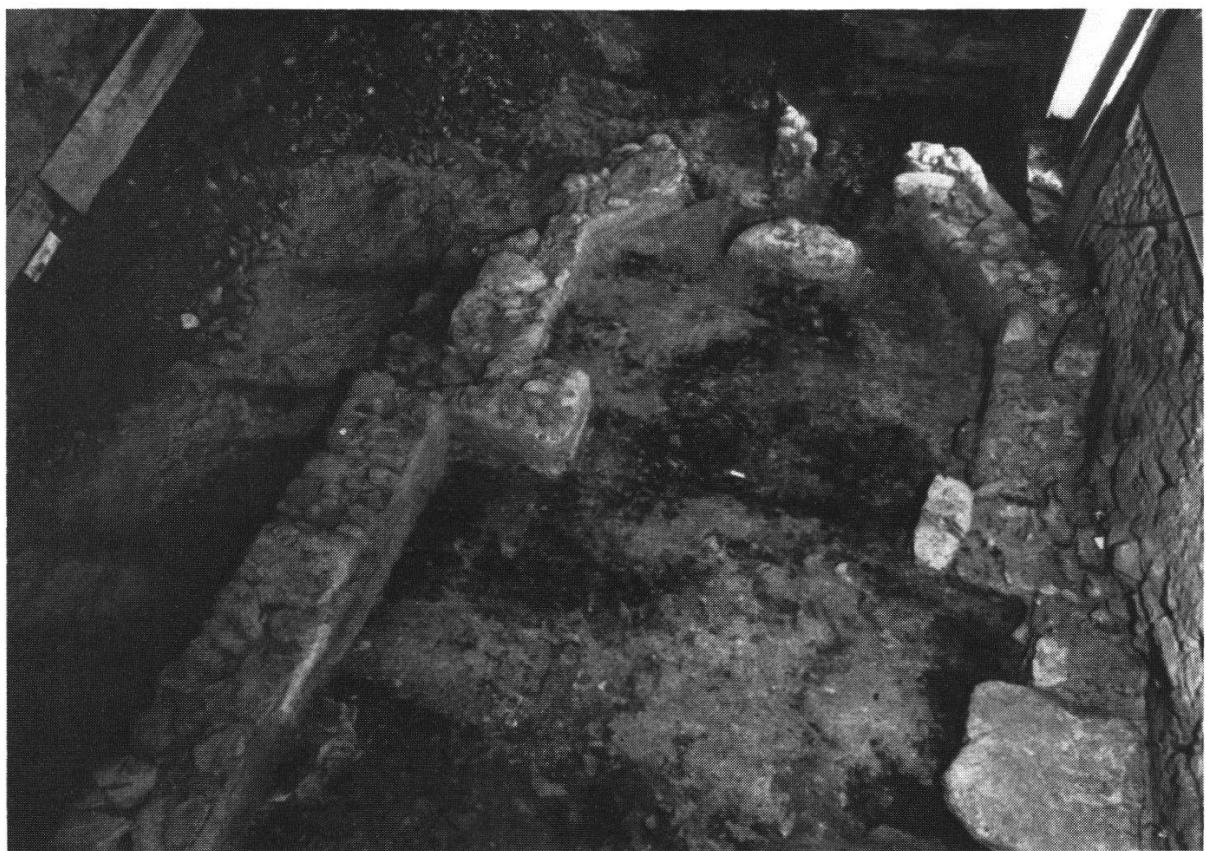
Blick von der Empore auf den Ostteil der Kapelle von 1501; rechts unten die Steinplatte als Schwelle des Südeinganges.

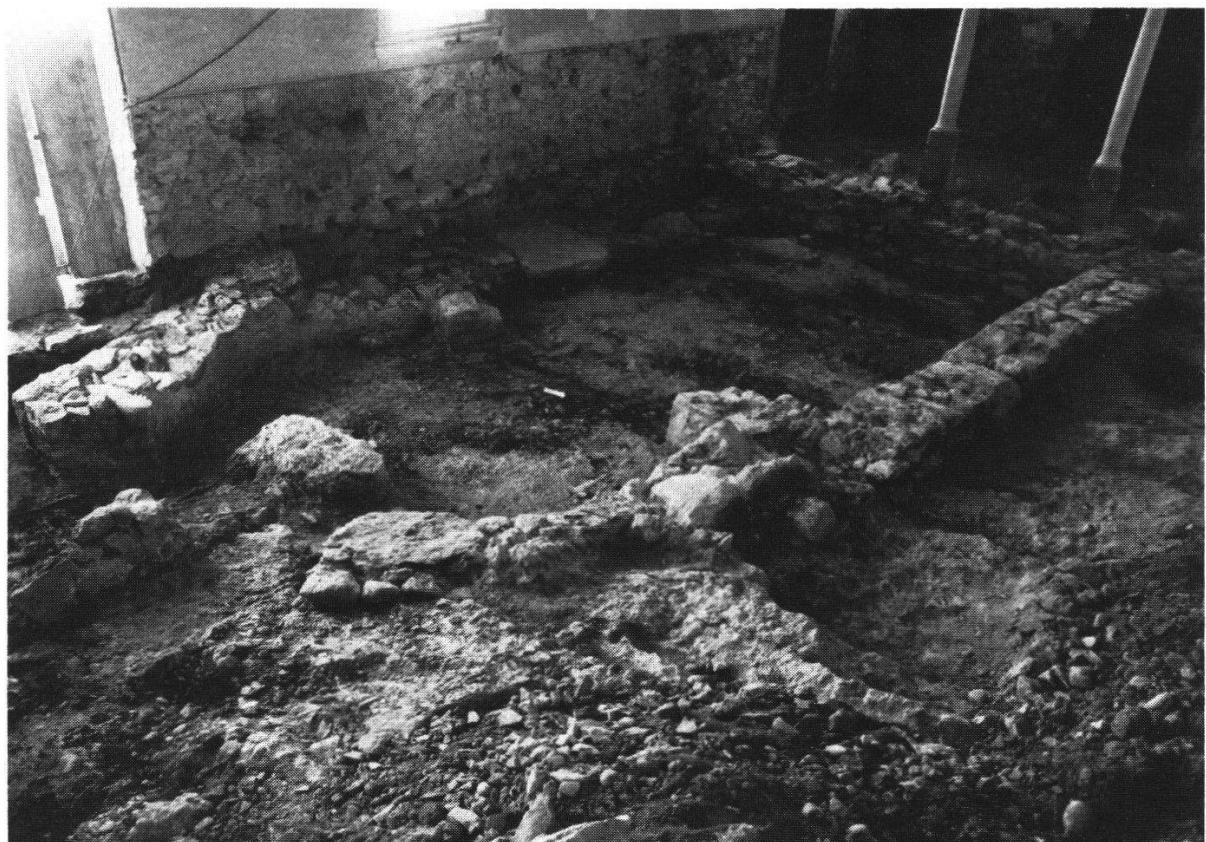
Die Kapelle von 1501 gegen Südwesten. Unter den Emporenstützen die Westmauer «R» von 1572.

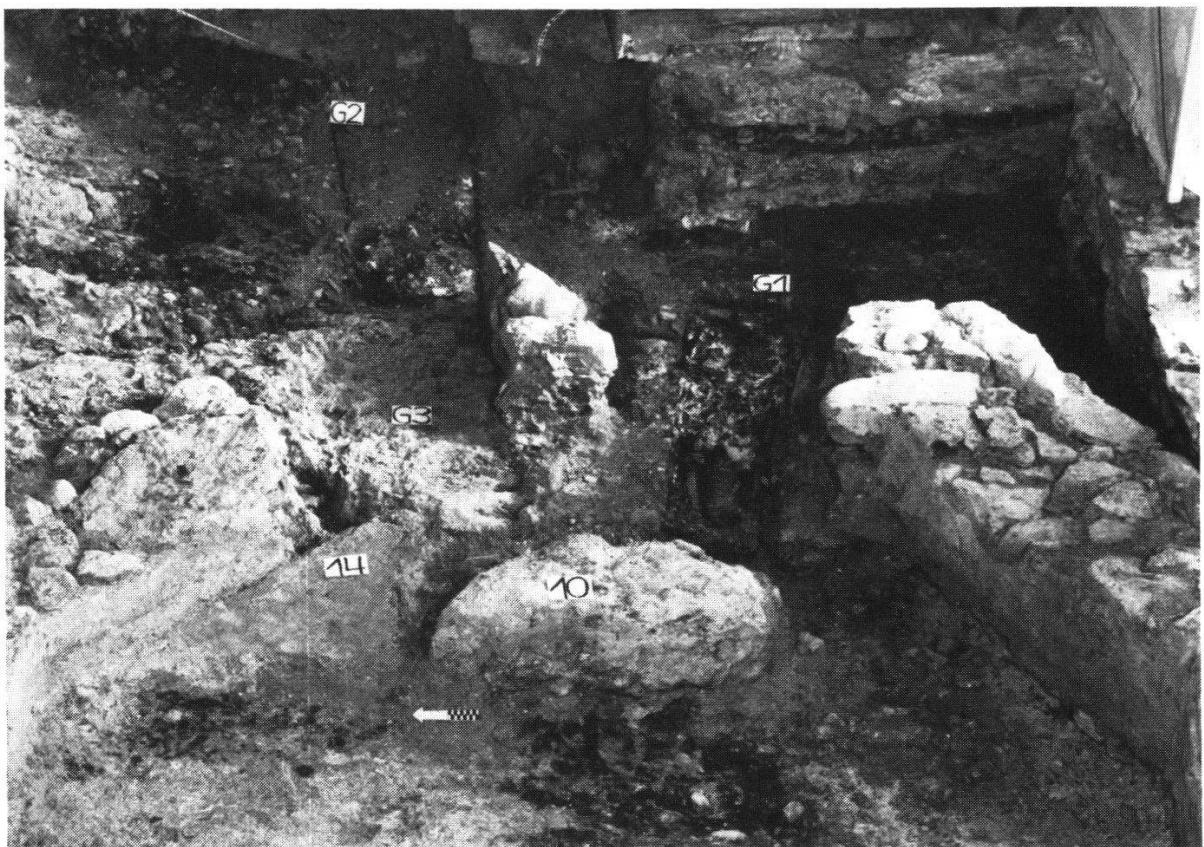
Chor der Kapelle von 1501 mit Altar «A» (Nr. 10) und Bodenrest (Nr. 14). Die Chorostmauer ist durch drei barocke Bestattungen stark gestört.

- Altarstipes (A) von 1.2 x 0.9 m, der direkt an die Chorostmauer gerückt ist. Der Stipes besteht im wesentlichen aus einem großen Nagelfluhbrocken, der gleichzeitig auch die Westfront bildet. Der Zwischenraum zur Ostmauer ist mit kleineren Kalkbruchsteinen aufgefüllt. Verputzreste etc. sind am Altar nicht mehr zu sehen.

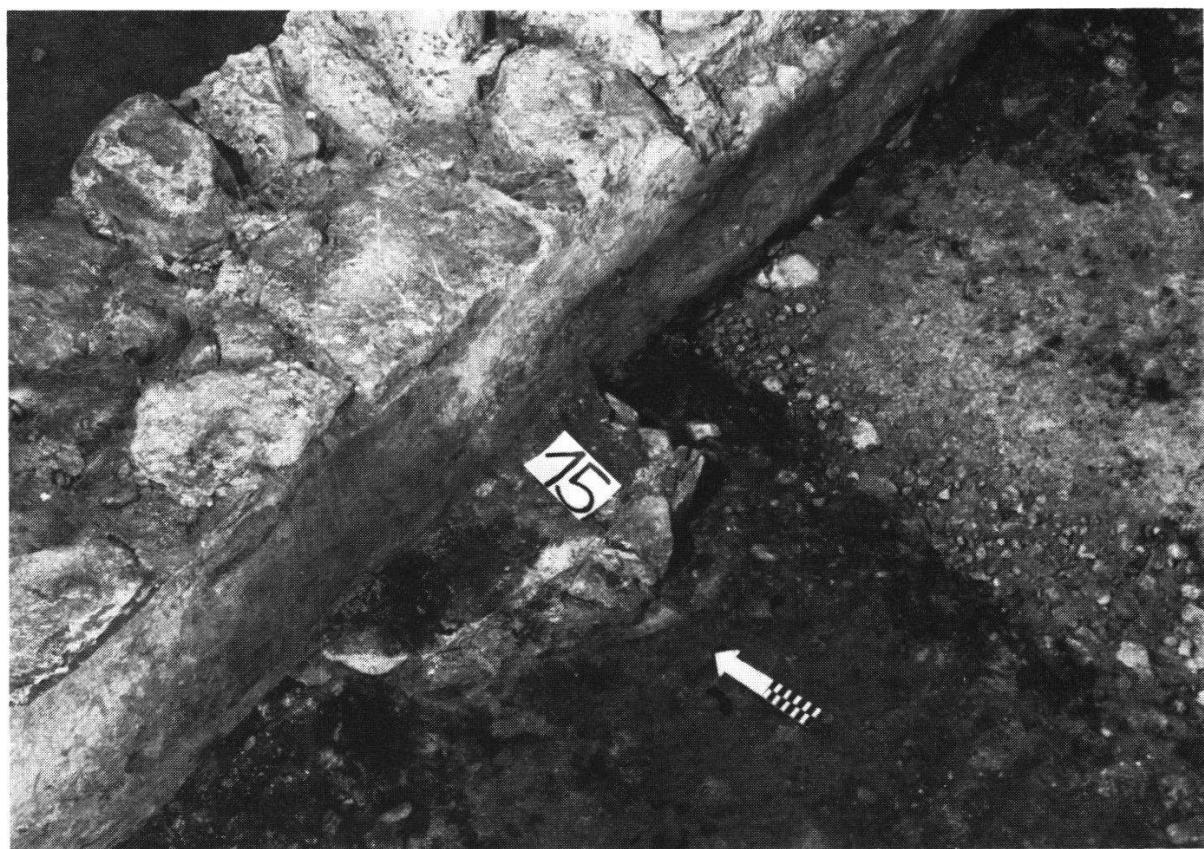
Schiffnordmauer «C» und Mörtelboden (Nr. 15).

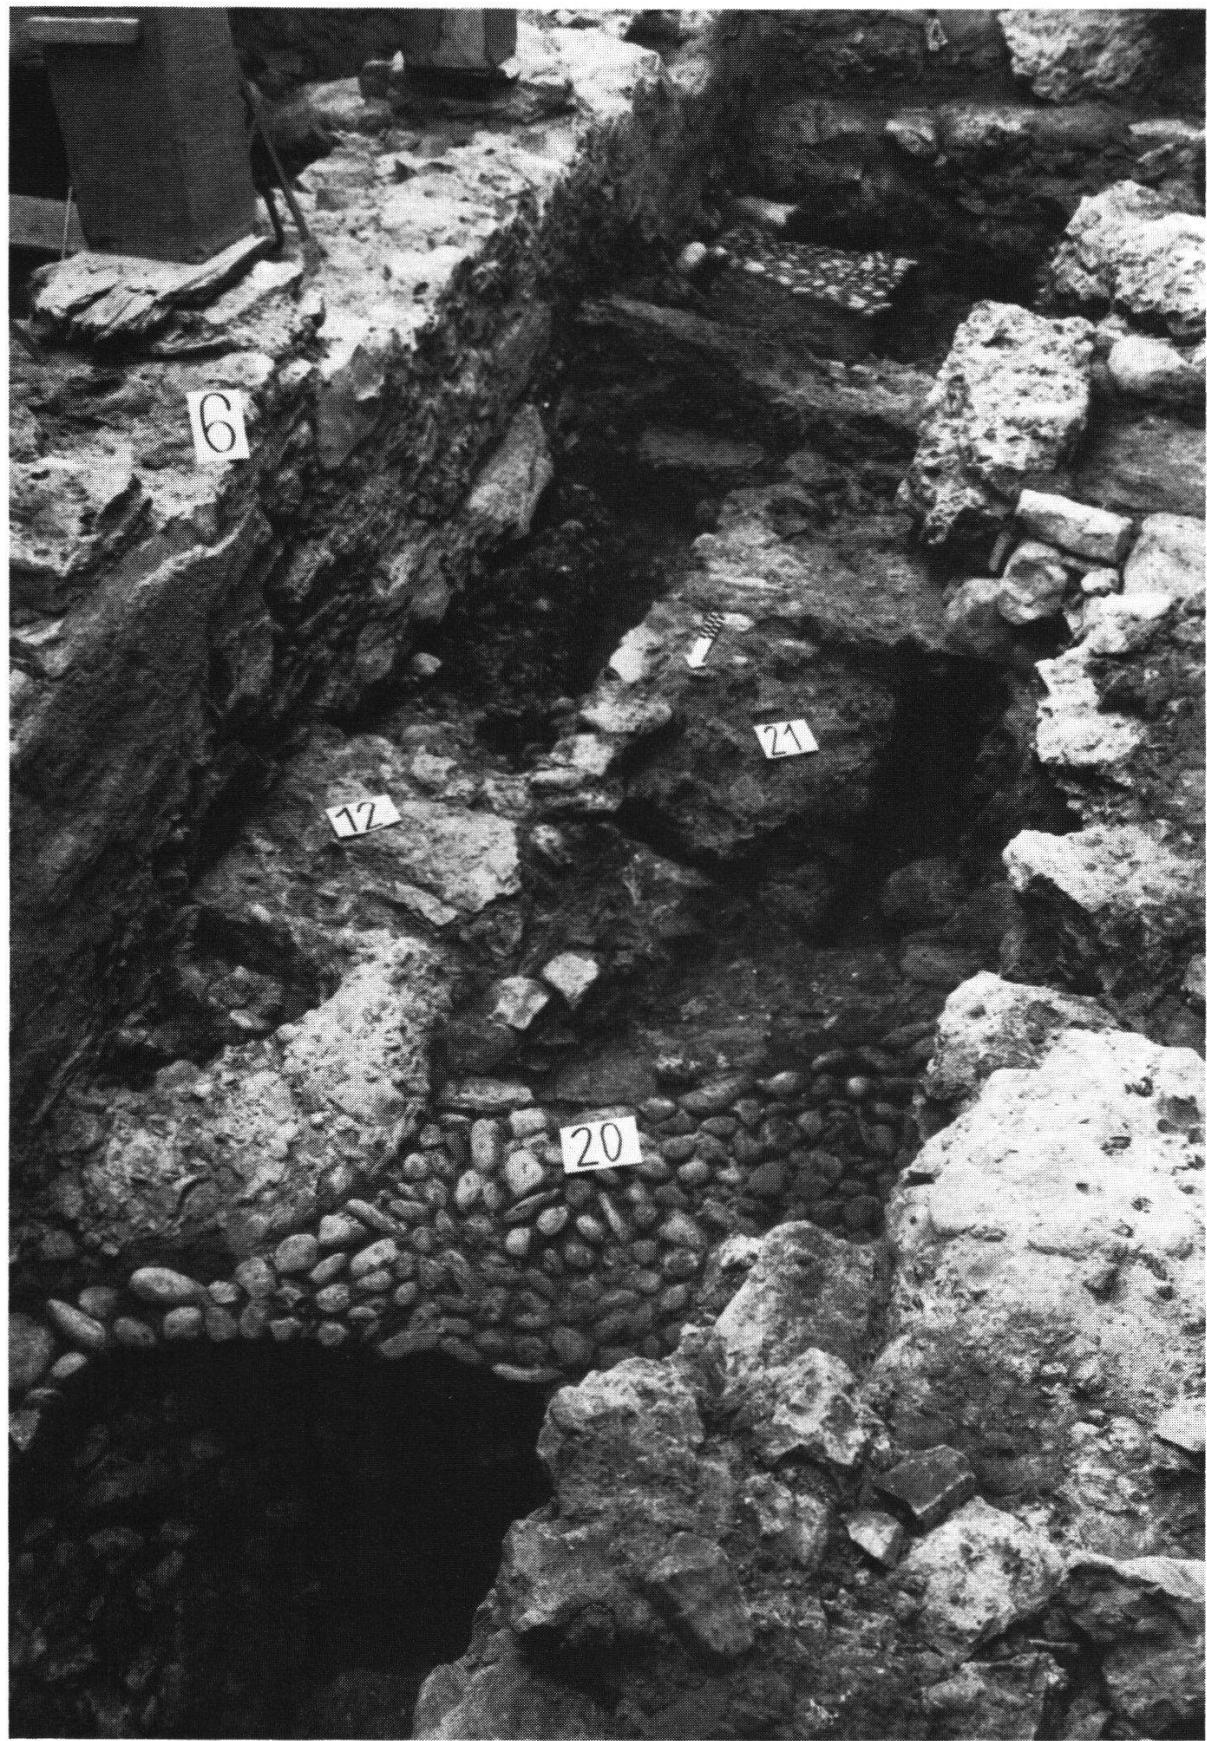
Blick gegen Südsüdosten mit der ehemaligen Westmauer «R» (Nr. 6) von 1572, der Mauerecke «C»/«D» (Nr. 12/21) zur Kapelle von 1501 und dem Kopfsteinpflaster (Nr. 20).

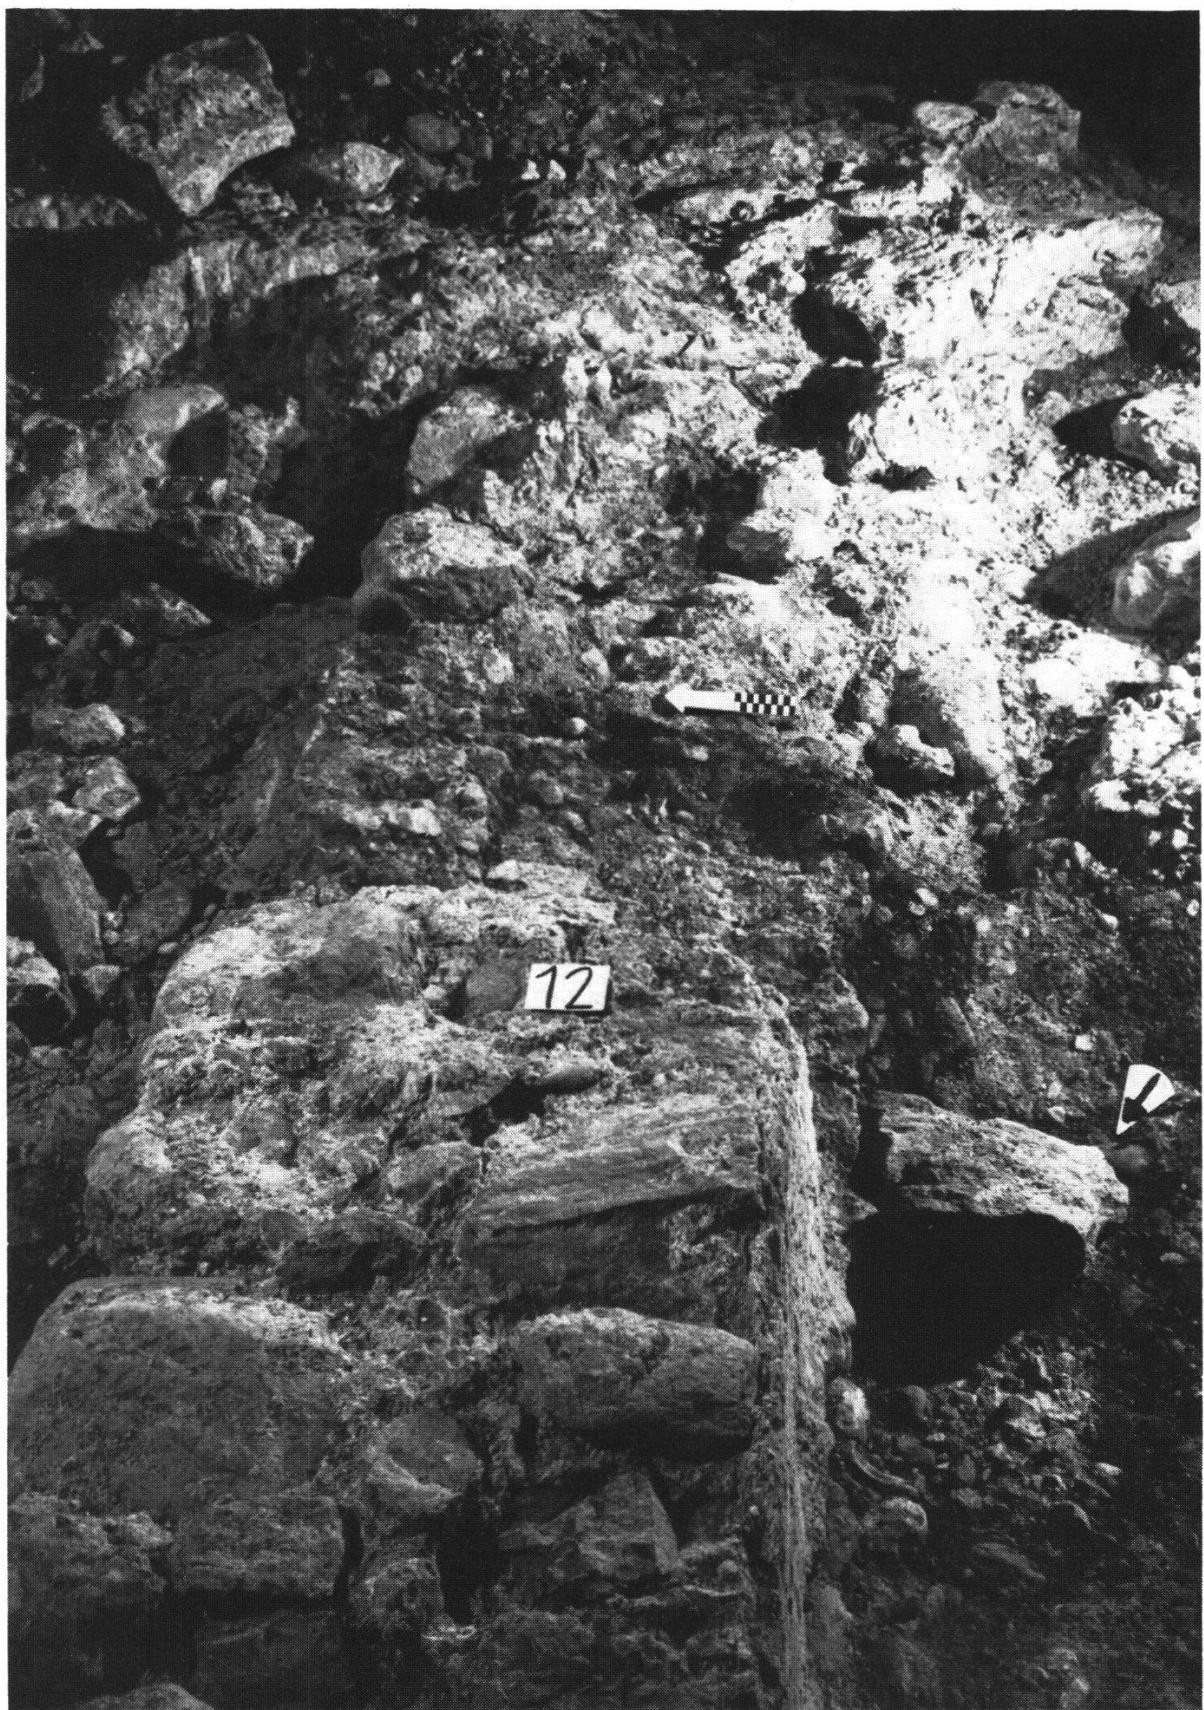
Schiffnordmauer «C» (Nr. 12) nach Entfernen der Aufmauerung des Polygonalchores «E» und des Triumphbogeneinzuges: Die untersten 1–2 Steinlagen der Nordmauer «C» weisen im Bereich des Chores die gleiche Außenflucht auf wie die Schiffnordmauer, innen ist das Fundament um eine Steinbreite eingezogen (Pfeil).

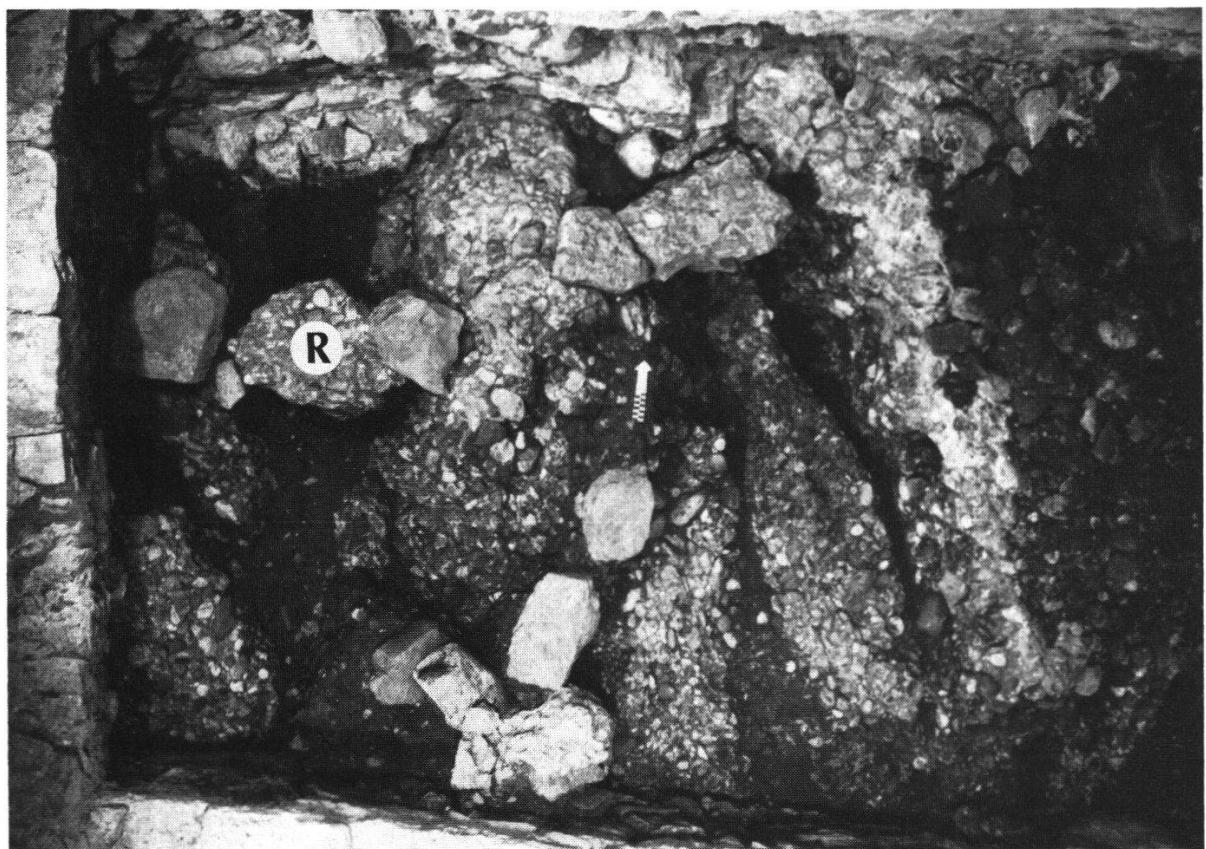
Aufsicht von der Empore auf die Steinreihe «G». Ob die Steine südlich des Nordpfeiles allenfalls zu einem Anbau gehören, bleibt offen; links außen die Westmauer «R» von 1572, unten die Schiffnordmauer «C» der Kapelle von 1501.

Die Steinreihe (G) mit ihrer Abwinkelung nach Nordosten scheint uns vom Grundriß her und nach der schriftlichen Überlieferung am ehesten die unterste Fundamentlage des erwähnten «Heiligenhäusli» vor 1501 zu sein. Schichtenmäßig läßt sich nicht beweisen, daß (G) älter als die Kapelle von 1501 ist; sicher ist lediglich, daß (G) spätestens beim Abbruch der Kapelle im Jahre 1570 aufgegeben wurde. Etwas merkwürdig ist die topographische Lage der Steinreihe (G): sie liegt auf deutlich nach Westen abfallendem Terrain, einem für die Errichtung einer Kapelle sicher nicht idealen Baugelände. Sollte es sich bei (G) effektiv um das Fundament einer Kapelle vor 1501 handeln, so müßte man sich auf der doch eher geringen Fundation am ehesten einen Holzbau vorstellen (vielleicht mit gemauerter Sockelpartie).
