Artikel: Die Ausgrabungen in der Pfarrkirche St. Gallus in Morschach

Autor: Descœudres, Georges

Die Ausgrabungen in der Pfarrkirche St. Gallus in Morschach

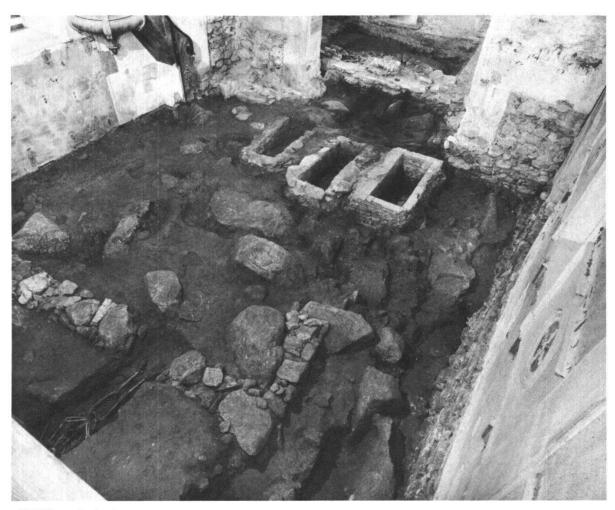
Abbildung 8 Anlage I, Ansicht von Südwesten. Im Vordergrund links ist die Fundamentunterlage der Westmauer sowie der Südwestecke des Langhauses sichtbar. Im heutigen Chorbereich erkennt man die Apsis mit dem dazugehörigen Fußboden sowie dem Altarfundament. Die drei massiv gemauerten Gräber im Mittelgrund stammen aus der Jahrhundertwende.

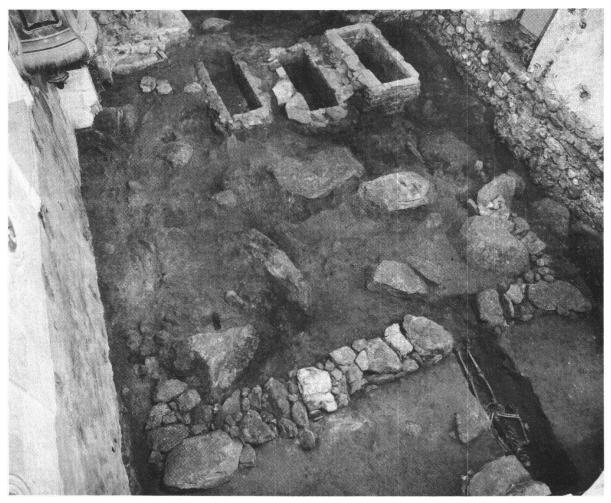
Abbildung 9 Anlage I, Ansicht von Nordwesten. Im Vordergrund ist die Fundamentunterlage der Westmauer mit den beiden Ecken des Langhauses zu erkennen.

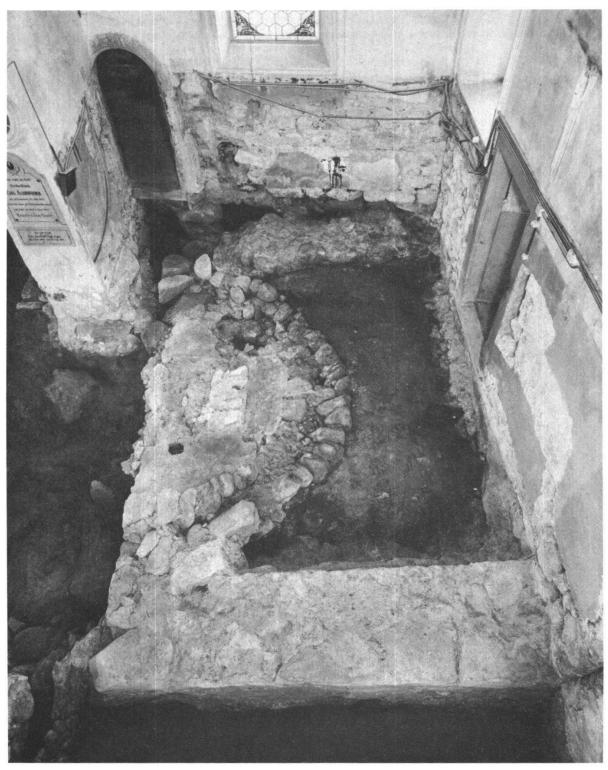
Abbildung 10 Chor der heutigen Kirche, Ansicht von Süden. Im Zentrum des Bildes die Apsis der Anlage I sowie der dazugehörige Fußboden und das Altarfundament. Deutlich zu erkennen sind die beiden gegen die Chorschultern der älteren Kirche gesetzten Mauern des zu Anlage II gehörigen Rechteckchores, von dem sich auch Teile in der heutigen Chorrückwand (rechts) erhalten haben. Im Hintergrund links ist die auf 1585 datierte, sekundär an die jetzige Stelle versetzte Turmpforte zu erkennen sowie wenig rechts davon die Südost-Ecke des Glockenturmes. Das Fenster im Hintergrund ist zusammen mit der sichtbaren Vormauerung nach der Aufgabe der ursprünglichen Sakristei 1827/28 angelegt worden.

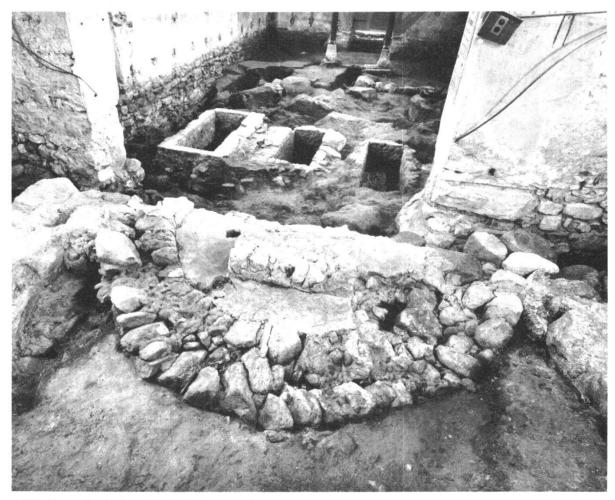
Abbildung 11 Anlage I, Ansicht von Osten.

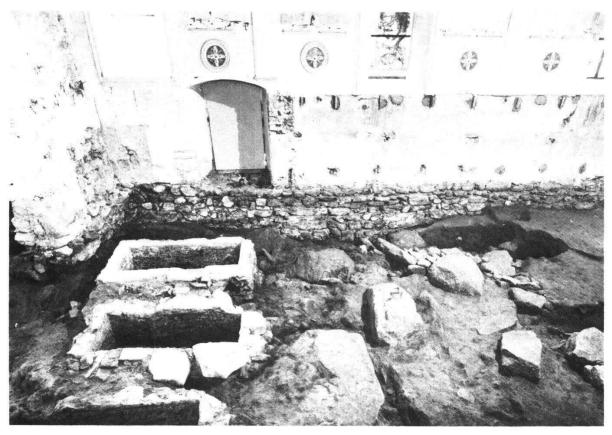
Abbildung 21 Ansicht der Südwand III, welche auf die Fundamente einer älteren Terrassierungsmauer (Anlage IIa) gestellt worden ist, sowie der südlichen Triumphbogenwand IIIa. Der sichtbare Nebeneingang wurde 1721 angelegt; der ältere mit Bau III errichtete Nebeneingang befand sich um Türbreite weiter links.

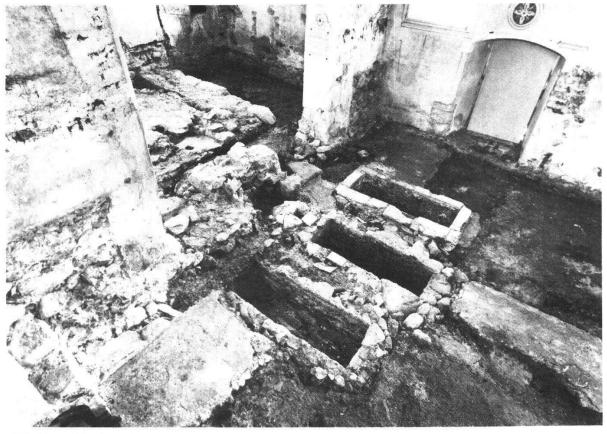
Abbildung 22 Ansicht von Nordwesten gegen den Südostbereich von Chor und Schiff. Im Chor ist links der Chorsüdmauer II der Fußboden II erkennbar. Im Zentrum des Triumphbogens sind Teile des Kreuzaltar-Fundamentes IIIa und links davon des Kreuzaltar-Fundamentes III sichtbar. Rechts davon das gemauerte Pfostenloch eines möglichen Monumental-Kreuzes. Links im Vordergrund der Fußboden III sowie Reste des nördlichen Altarfundamentes.

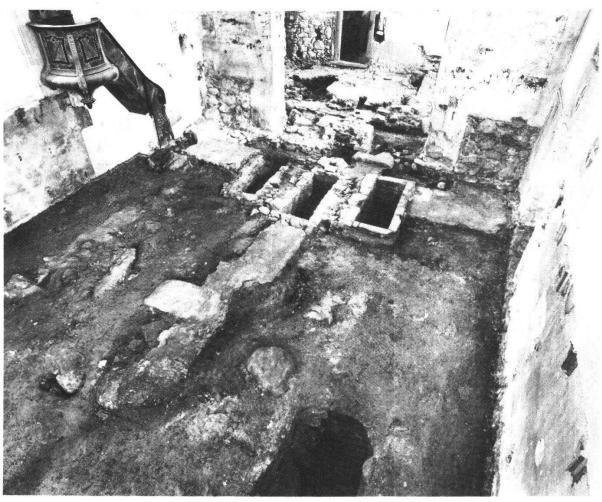
Abbildung 23 Situation wie in Abb. 8, Ansicht von Südwesten. Erkennbar ist das Mörtelgußband im Mittelgang des Schiffes III, das sich über eine querliegende Steinplatte zieht, welche sich möglicherweise an der Stelle eines zu Anlage IIa gehörigen Taufsteins befindet. Rechts im Mittelgrund ist der Fußboden III mit dem Negativ des von Ende des 16. Jhs. abgebrochenen südlichen Seitenaltares III, der damals weiter nach Süden gerückt wurde. Die im Verputz der Triumphbogenwände sichtbaren Seitenaltar-Negative stammen von 1723 (im Süden) bzw. von 1852 (im Norden).

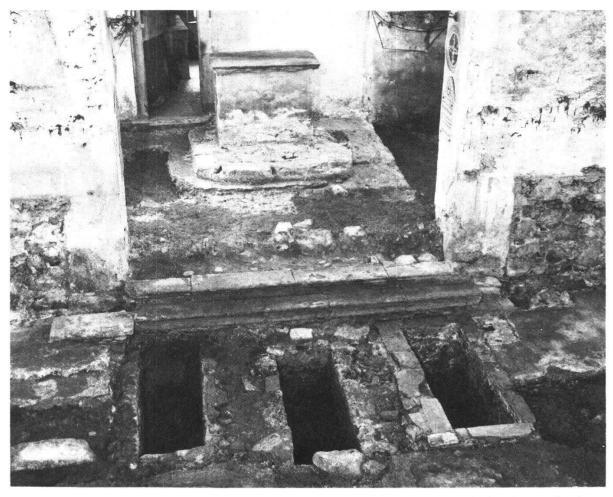
Abbildung 24 Hauptaltar III (Zustand nach Aufhöhung Ende des 16. Jhs.) mit zugehörigem Suppedaneum sowie Reste des Chorfußbodens III. Die beiden sichtbaren Stufen des Choraufganges wurden 1827/28 angelegt, als der Kreuzaltar entfernt wurde.

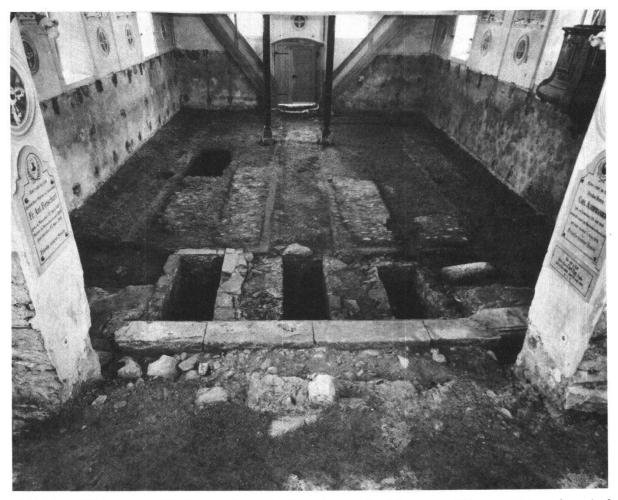
Abbildung 27 Jüngstes Grabungsniveau im Langhaus; Ansicht gegen Westen. Erkennbar sind Balkenlager einer späteren Fußbodenkonstruktion (wahrscheinlich aus dem Jahr 1659).

So wird für das Jahr 1618 eine Vergrößerung der Sakristei vermerkt⁸⁹. Im Jahre 1659 «hat man die newen stüol in die Kilen gemacht Vnd sunst Verbuwen»⁹⁰. Diese Angaben beziehen sich wahrscheinlich auf das jüngste, unter der Betondecke von 1928 angetroffene Grabungsniveau (vgl. Abb.27), welches gut erhaltene Negative von Balkenlagern zeigte, deren Zwischenräume mit Erde, durchmischt mit Abbruchschutt, eingefüllt worden sind. Danach ist im gesamten Schiff (ohne Vorchorzone) ein Holzboden angelegt worden. Die Anordnung der Balkenlager zeigte zu beiden Seiten eines rund 1 m breiten Mittelganges Bankreihen von 2.50 m Breite. Überdies sind entlang der Wände im Kirchenschiff Bänke aufgestellt worden, von denen neben den Balkenlagern auch die Befestigungen der Rücklehnen an den Wänden beobachtet werden konnten. Wahrscheinlich gleichzeitig ist der Mörtelestrich der Vorchorzone aufgedoppelt worden, worauf möglicherweise die Wendung «Vnd sunst Verbuwen» hindeutet.
