Artikel: Die Ausgrabungen in der Pfarrkirche St. Gallus in Morschach
Autor: Descœudres, Georges
DOI: <https://doi.org/10.5169/seals-165680>

Die Ausgrabungen in der Pfarrkirche St. Gallus in Morschach

Die archäologischen Untersuchungen

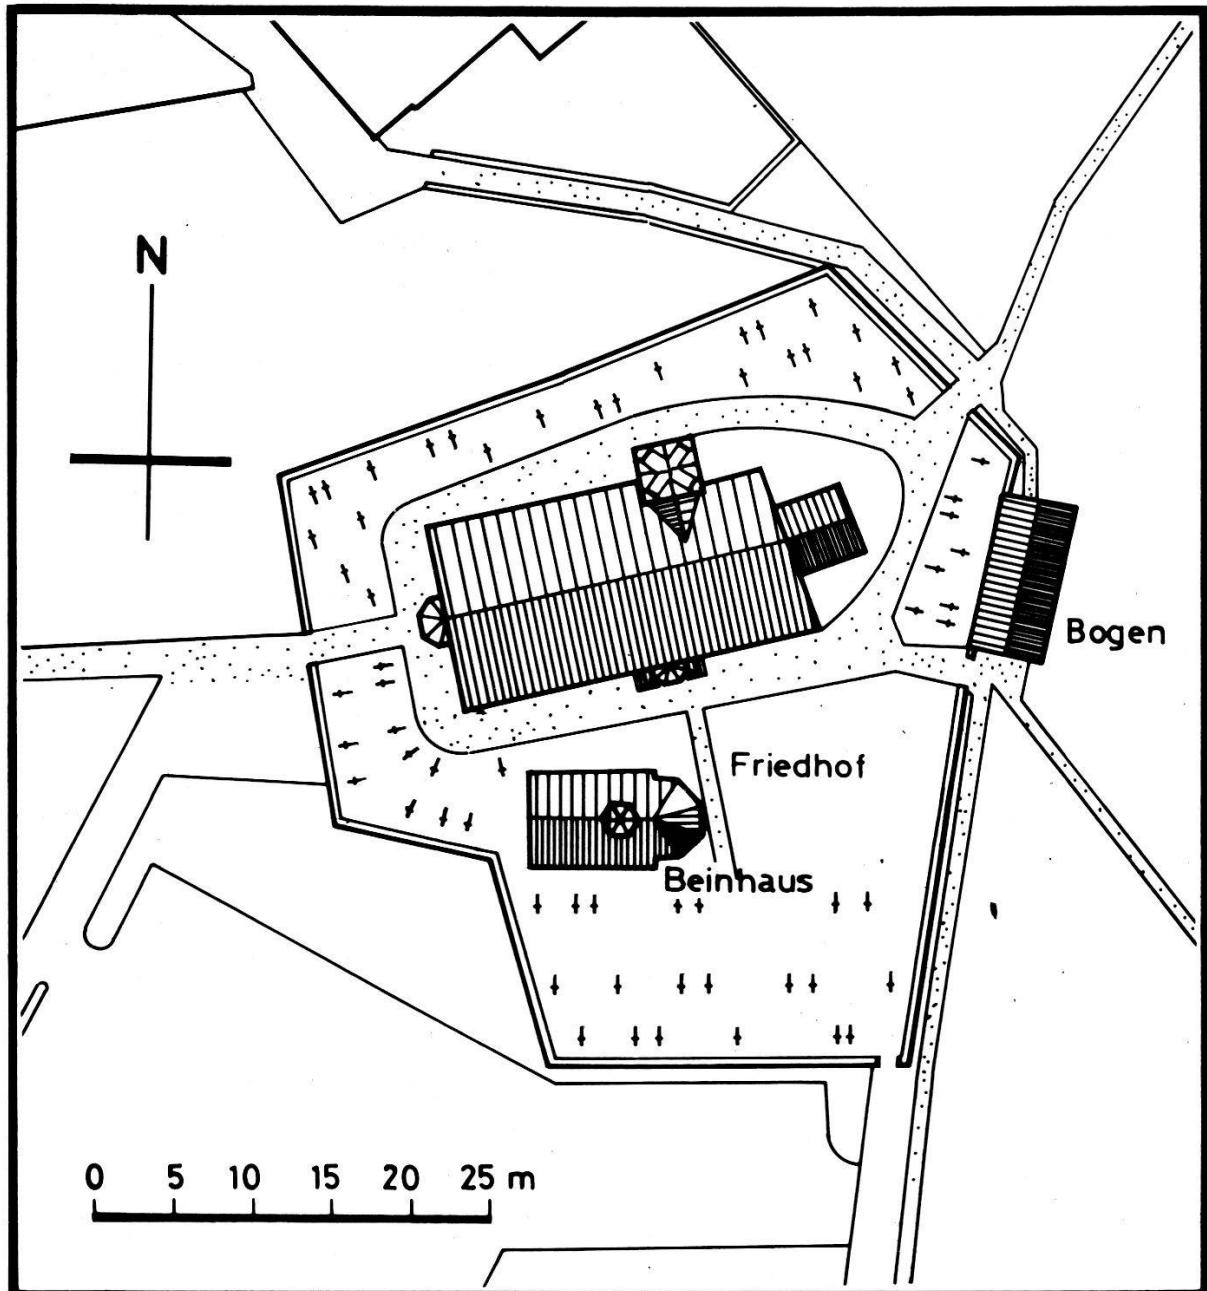
Abbildung 6 Pfarrkirche und Friedhofbereich, Plan der heutigen Situation.

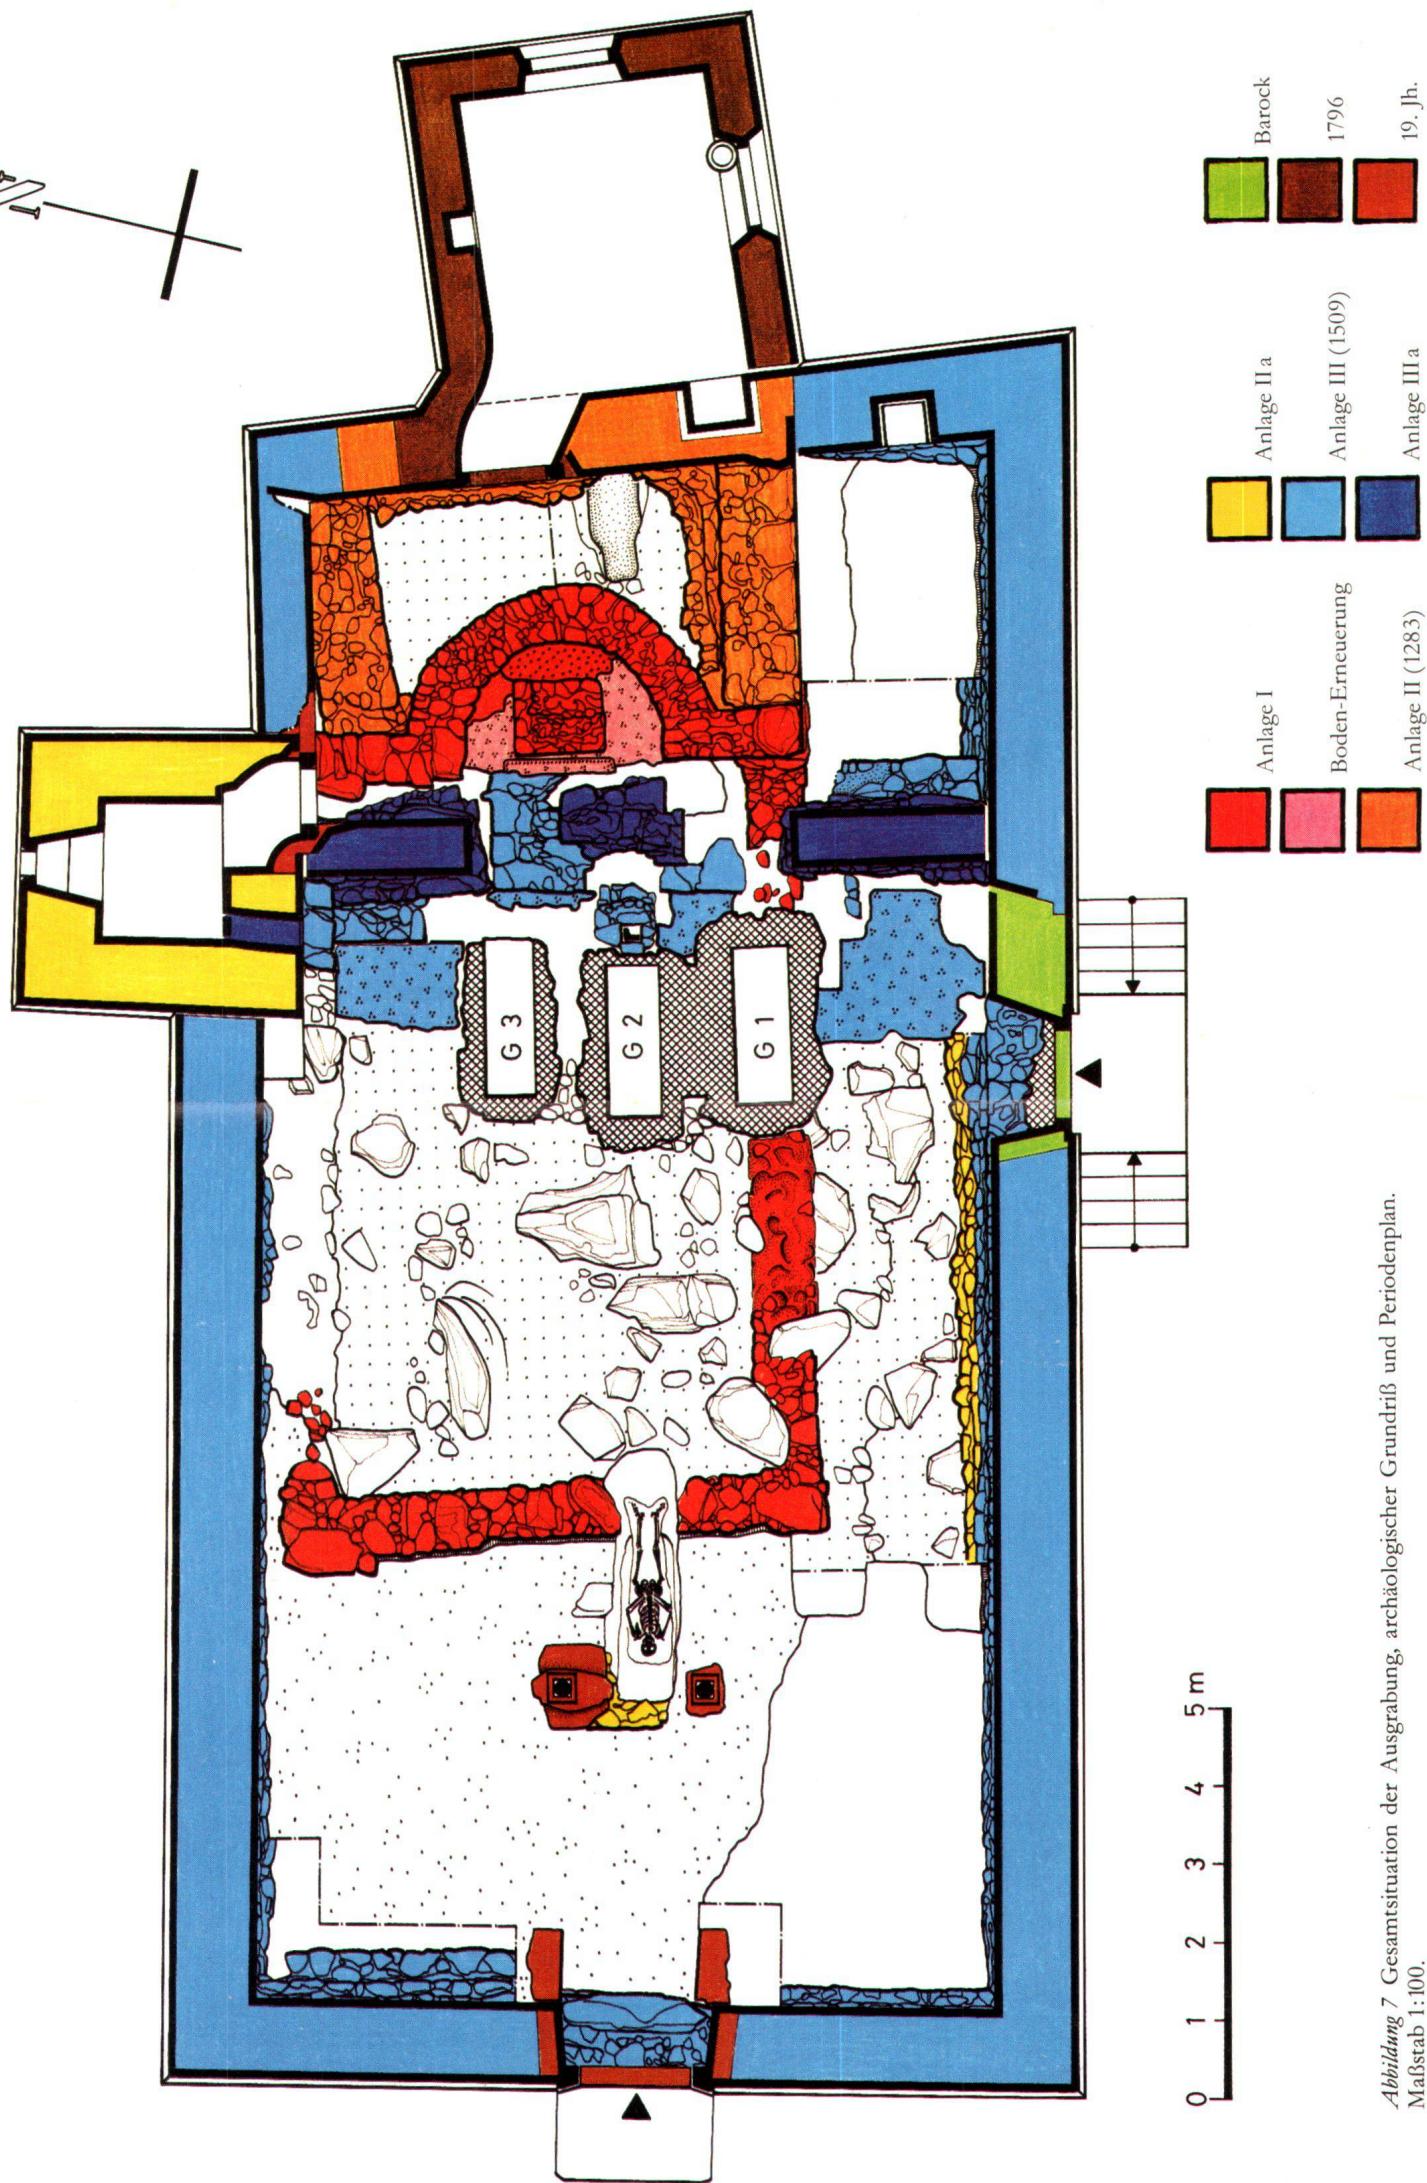
Abbildung 7 Gesamtsituation der Ausgrabung, archäologischer Grundriss und Periodenplan.
Maßstab 1:100.

Der östliche und zentrale Bereich des heutigen Kirchenschiffes bis zur Westmauer der Vorgängeranlagen (vgl. Abb. 7) wurde bis auf den gewachsenen Boden freigelegt. Dagegen ist auf eine Freilegung des westlichen Schiffbereiches, wo sich der Friedhof der Vorgängeranlage befand, in Absprache mit dem Experten der Eidgenössischen Kommission für Denkmalpflege, Prof. Dr. Hans Rudolf Sennhauser, verzichtet worden. Desgleichen wurde auch im Chor der heutigen Kirche die Ausgrabung nur im Bereich von drei Sondierungen bis auf den gewachsenen Boden vorangetrieben.

Als älteste bei unseren Ausgrabungen freigelegte Anlage konnte ein Kirchenbau gefaßt werden, welcher ein trapezoides Langhaus mit einer stark eingezogenen und um Mauerstärke gestelzten Apsis aufwies (Abb. 7). Die lichten Maße des Langhauses betragen bei einer Länge von 9.00 m in der Breite 5.00 m im Osten und 5.30 m im Westen. Der innere Durchmesser der Apsis war mit 2.50 m zu ermitteln.

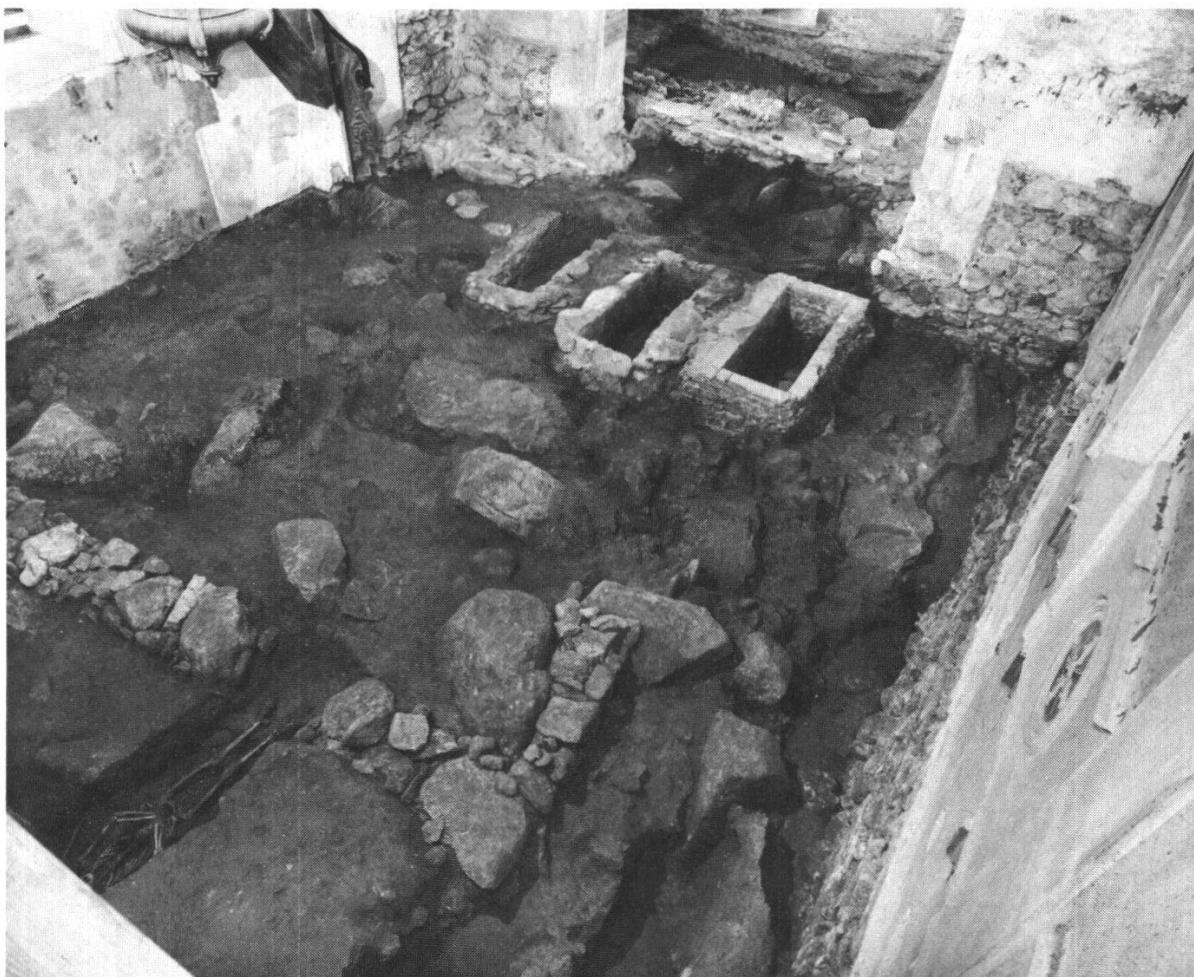
Abbildung 8 Anlage I, Ansicht von Südwesten. Im Vordergrund links ist die Fundamentunterlage der Westmauer sowie der Südwestecke des Langhauses sichtbar. Im heutigen Chorbereich erkennt man die Apsis mit dem dazugehörigen Fußboden sowie dem Altarfundament. Die drei massiv gemauerten Gräber im Mittelgrund stammen aus der Jahrhundertwende.

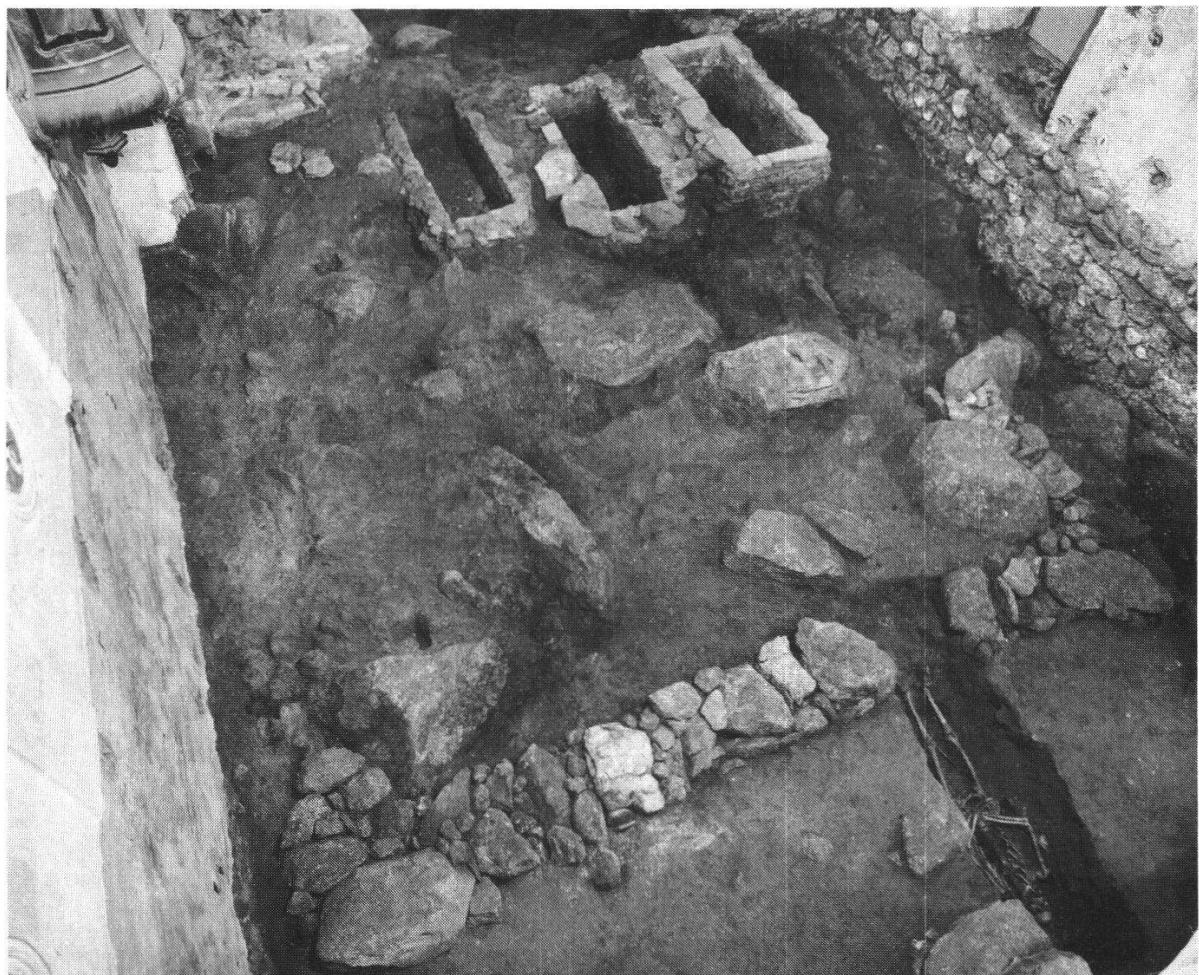
Abbildung 9 Anlage I, Ansicht von Nordwesten. Im Vordergrund ist die Fundamentunterlage der Westmauer mit den beiden Ecken des Langhauses zu erkennen.

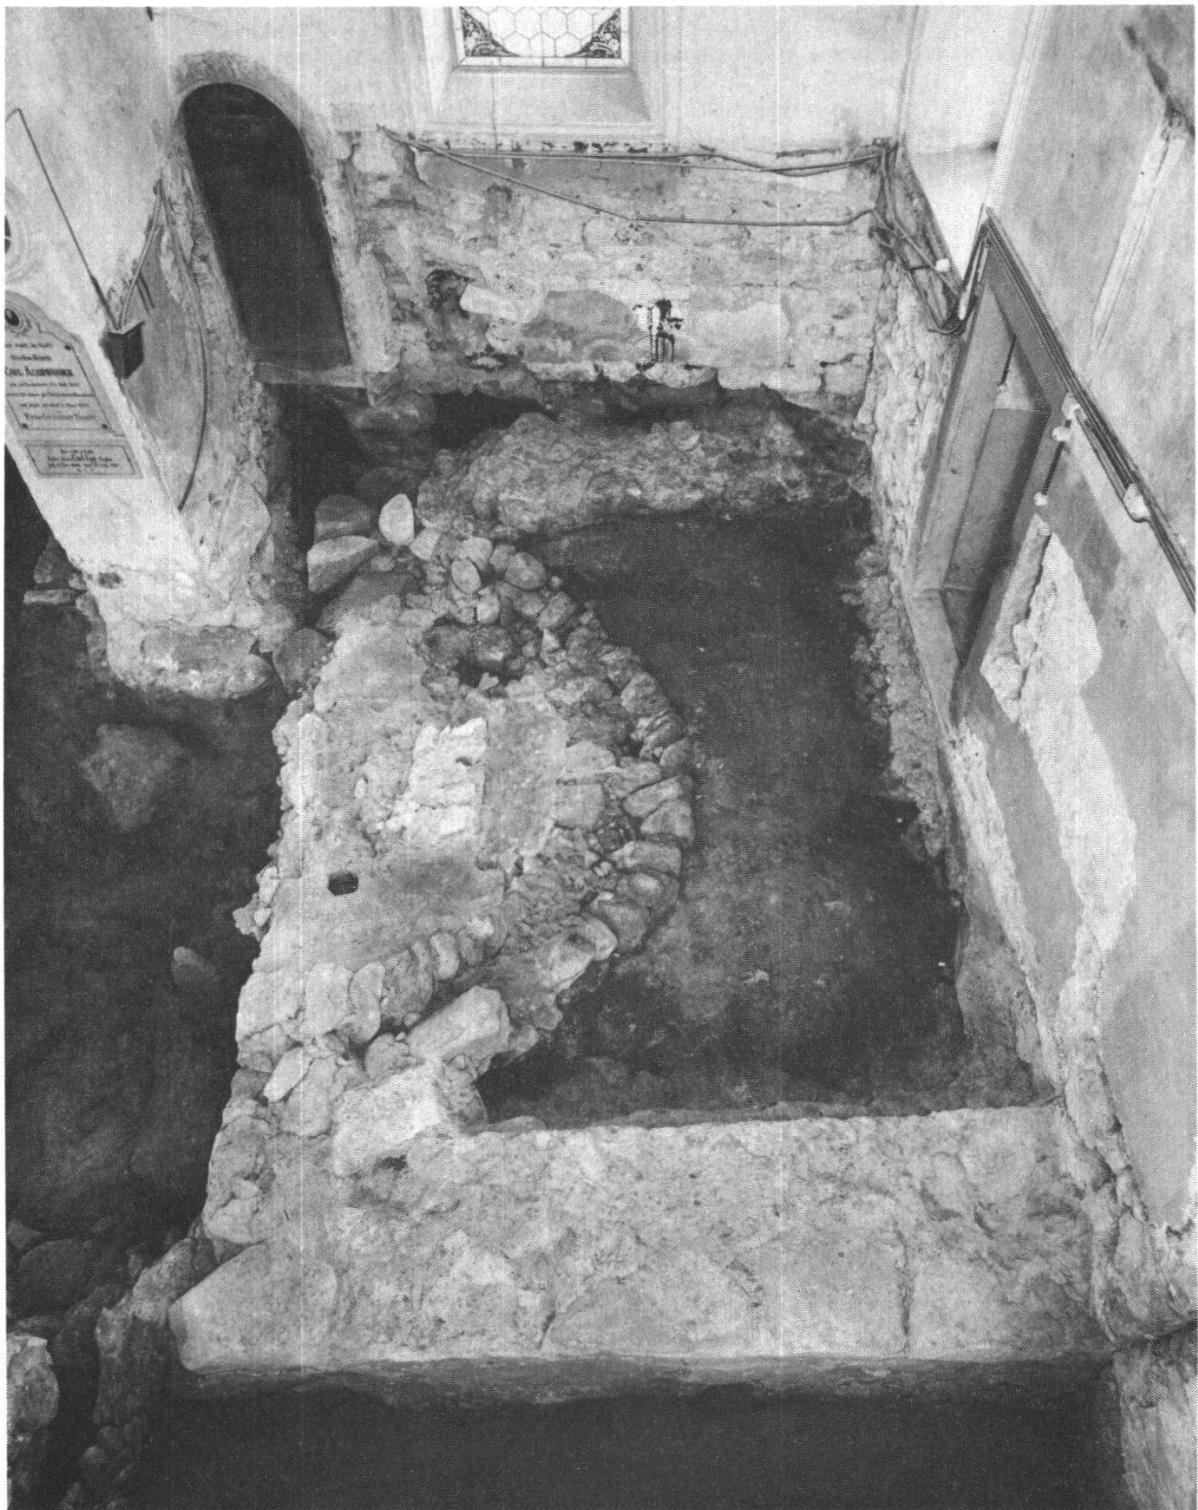
Abbildung 10 Chor der heutigen Kirche, Ansicht von Süden. Im Zentrum des Bildes die Apsis der Anlage I sowie der dazugehörige Fußboden und das Altarfundament. Deutlich zu erkennen sind die beiden gegen die Chorschultern der älteren Kirche gesetzten Mauern des zu Anlage II gehörigen Rechteckchores, von dem sich auch Teile in der heutigen Chorrückwand (rechts) erhalten haben. Im Hintergrund links ist die auf 1585 datierte, sekundär an die jetzige Stelle versetzte Turmpforte zu erkennen sowie wenig rechts davon die Südost-Ecke des Glockenturmes. Das Fenster im Hintergrund ist zusammen mit der sichtbaren Vormauerung nach der Aufgabe der ursprünglichen Sakristei 1827/28 angelegt worden.

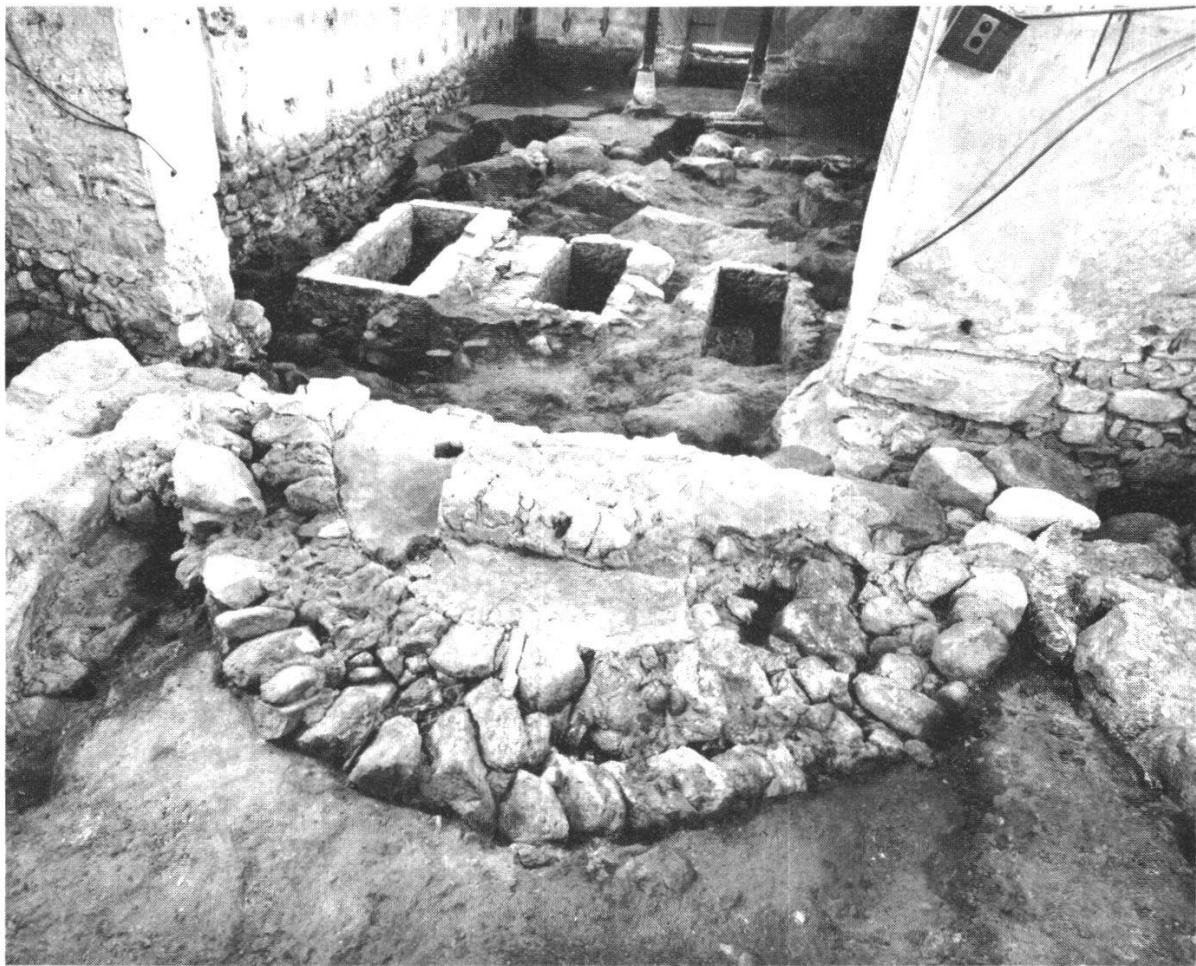
Abbildung 11 Anlage I, Ansicht von Osten.

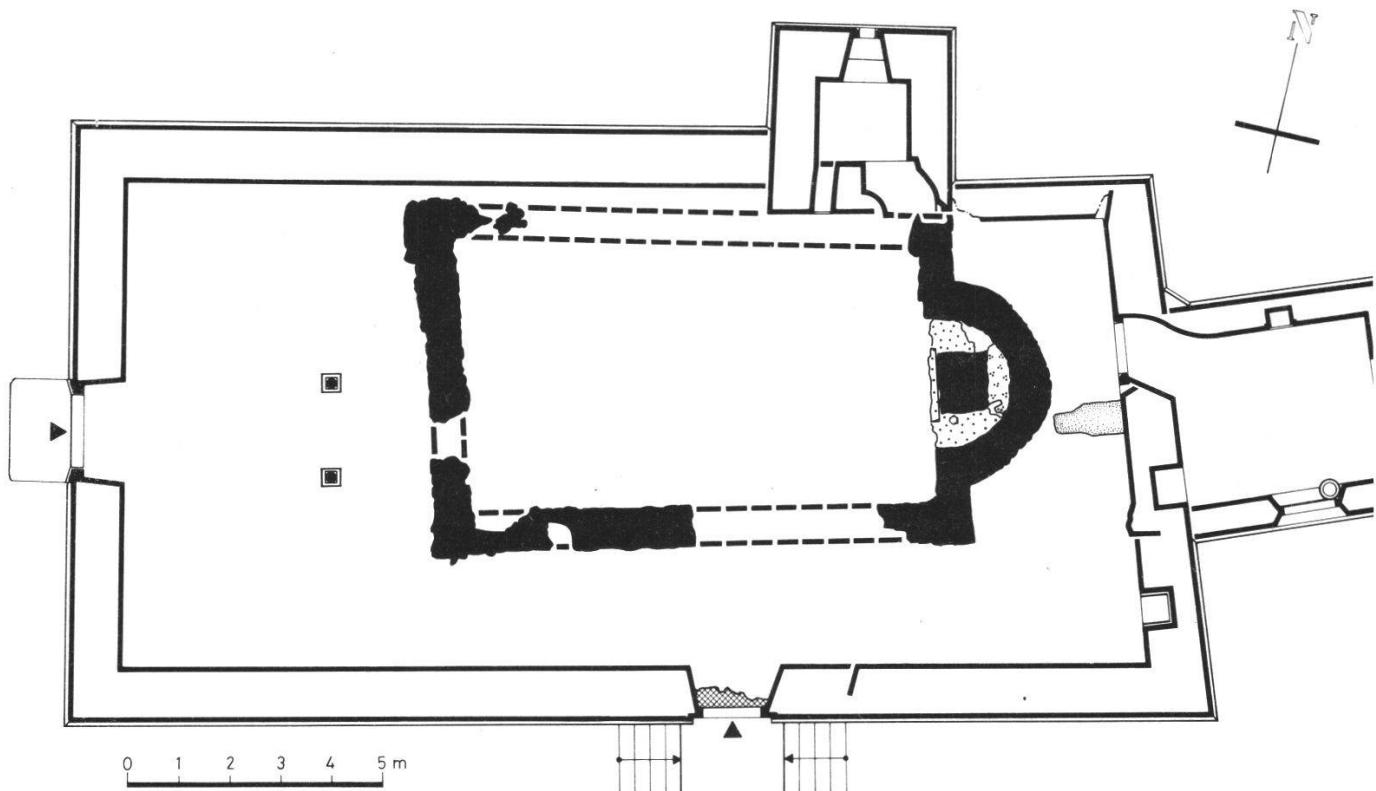
Abbildung 12 Rekonstruierter Grundriß der Anlage I. Maßstab 1:200.

Zur Rekonstruktion dieses ersten Kirchenbaus (Vgl. Abb. 12) ist anzumerken, daß im Bereich des Langhauses aufgehendes Mauerwerk vollständig fehlte, dieses lediglich beim südlichen Ansatz der Apsis in geringen Resten

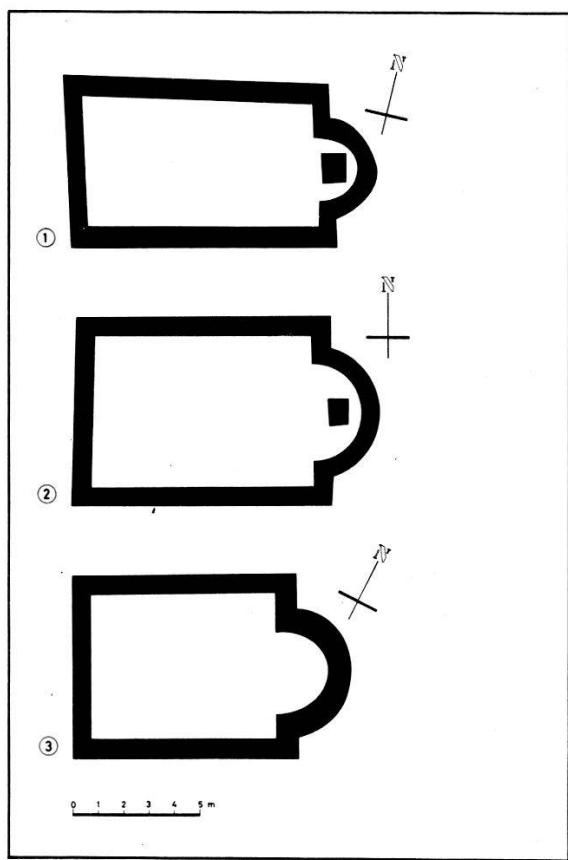
Abbildung 14 Grundriß von Morschach I (1) im Vergleich mit Bau I von St. Peter und Paul in Stans (2) sowie St. Georg I (ohne Vorhalle) von Rhäzüns (3). Maßstab 1:400.

Typologisch verweist diese Kirche mit ihrem leicht trapezförmigen Langhaus, dessen Seiten in den lichten Maßen ein Verhältnis von fast 2:1 aufweisen, sowie mit ihrer stark eingezogenen und um Mauerstärke gestelzten Apsis auf frühmittelalterliche Bauten. Als Vergleichsbeispiele (Abb. 14) zu nennen wären: in erster Linie Bau I der Pfarrkirche St. Peter und Paul in

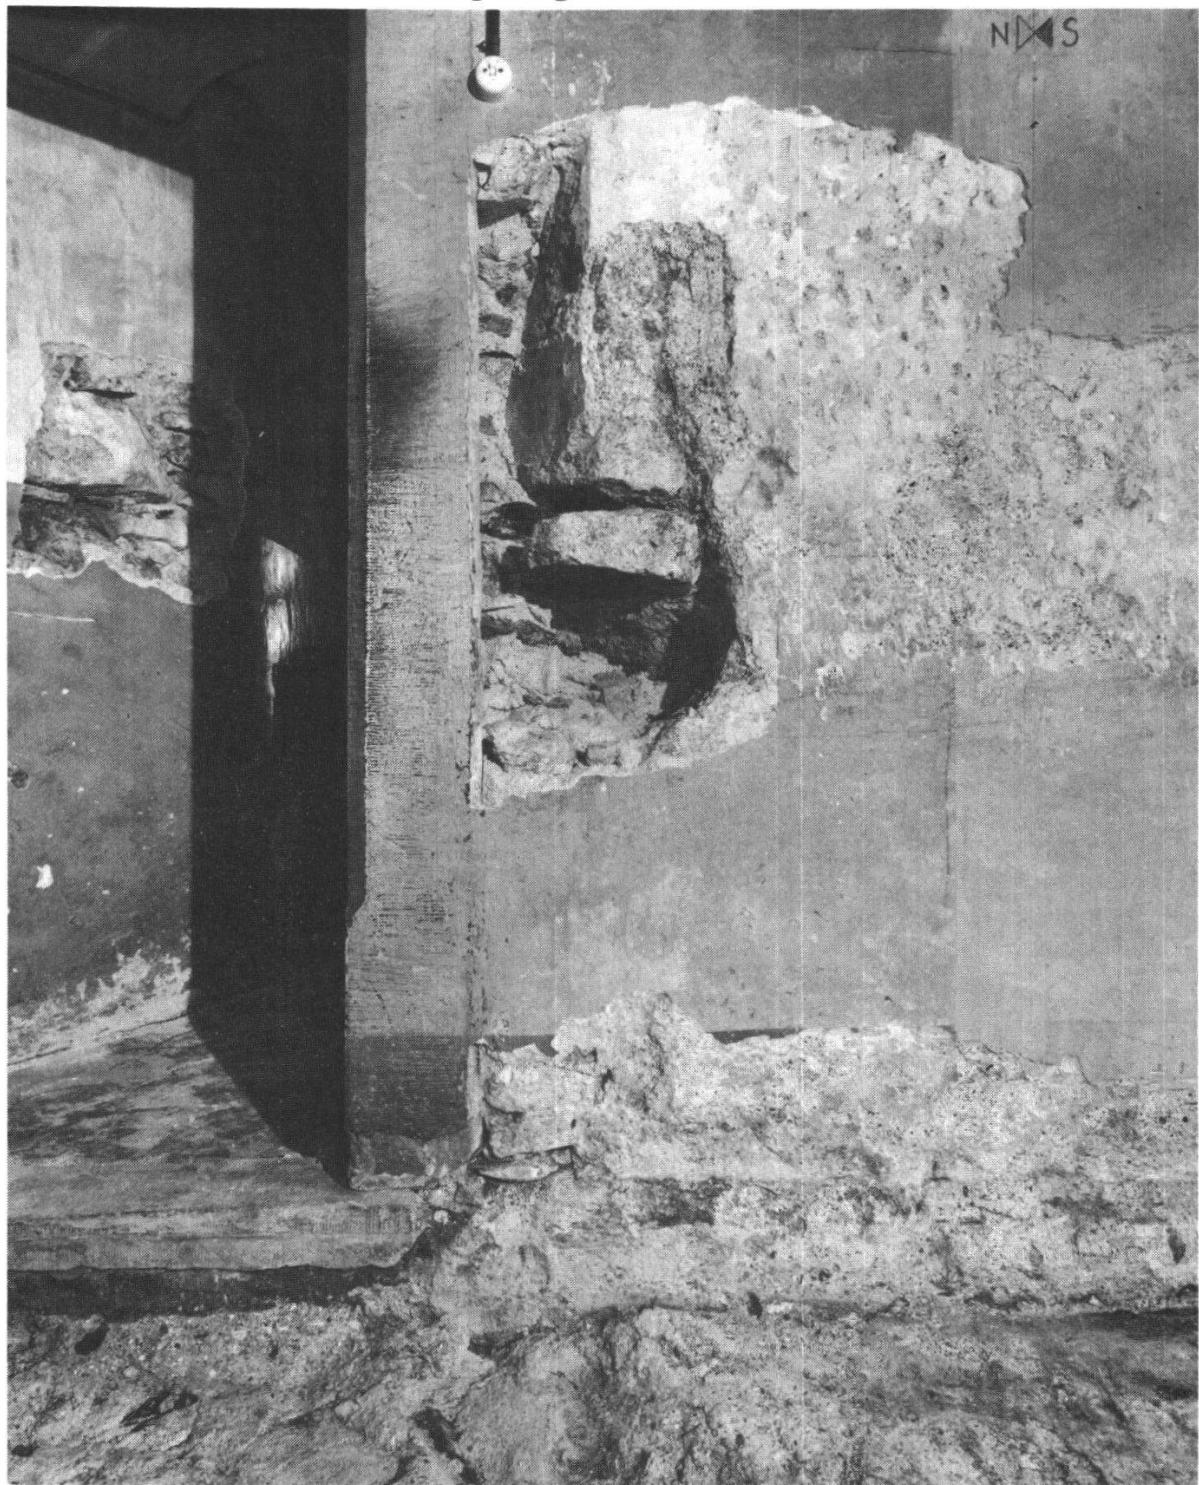
Abbildung 15 Anlage II, Ansicht der Altarwand mit den Resten eines Fensters. Links davon die Türe zur Sakristei von 1796.

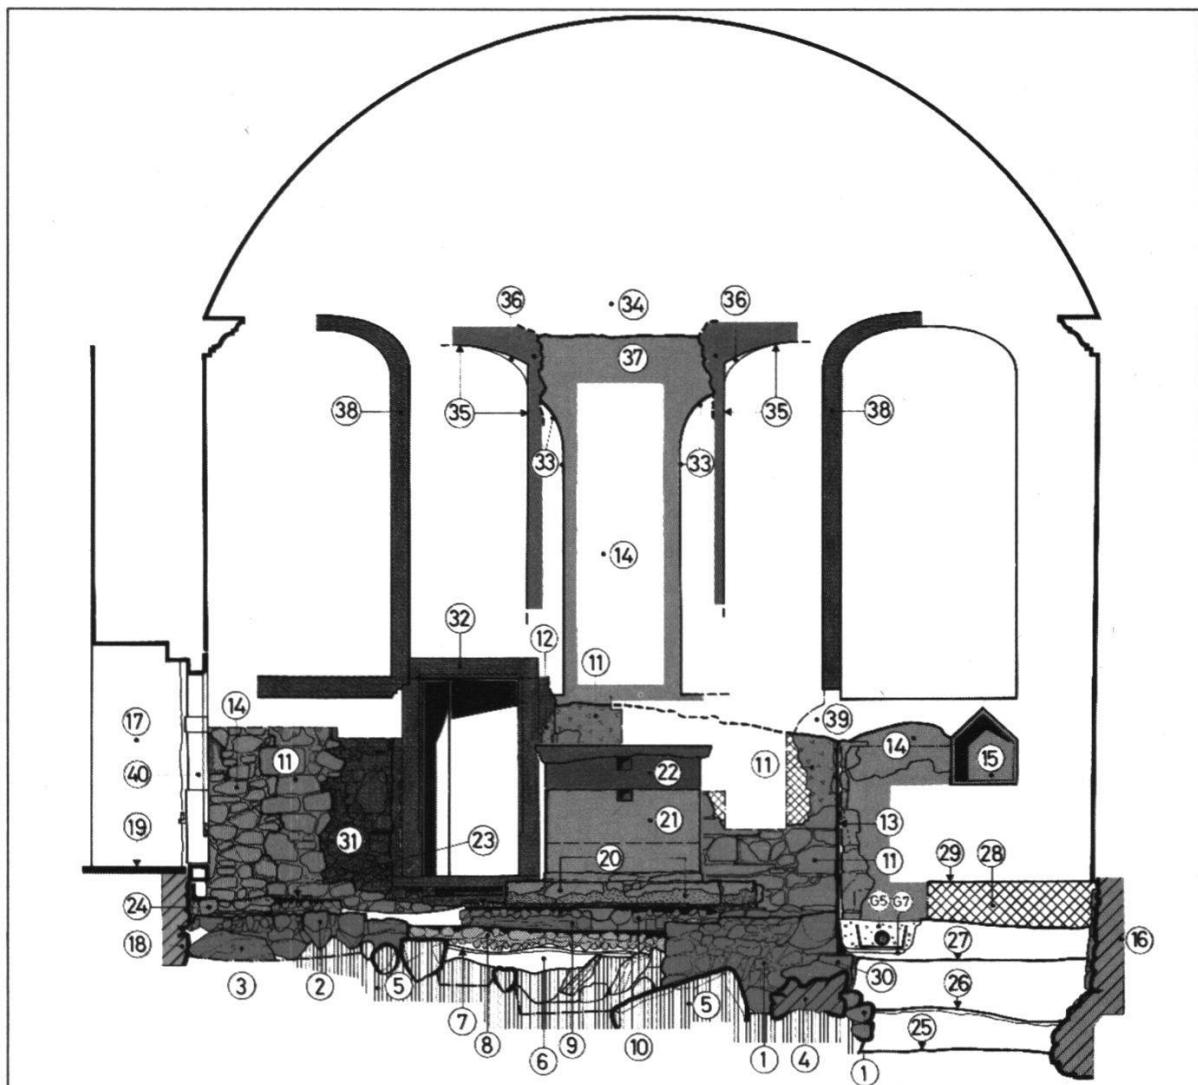
Abbildung 16 Querprofil im Chor mit Ansicht der Chorostwand. Maßstab 1:100. (Farblegende vgl. Abb. 7) (1) Südliche Chorschulter, Anlage I; (2) nördliche Chorschulter I; (3) nordöstlicher Eckverband des Langhauses I; (4) südliche Langhausmauer I, Schnitt; (5) gewachsener Boden; (6) Plamierschicht unter dem Apsisboden; (7) Kalkguß unter dem Apsisfußboden; (8) Fußboden I auf doppelter Rollierung; (9) Altarfundament I; (10) Fußboden II auf Rollierung; (11) Altarwand II; (12) Reste eines Fensters in Altarwand II; (13) Maueranstoß mit Außenverputz II; (14) Chorostwand III; (15) mit Holz ausgekleidetes Sakramentshäuschen III; (16) Chorsüdmauer III, Schnitt; (17) Südmauer des Glockenturmes IIa; (18) Südfront des Turmsüdmauer-Fundamentes IIa; (19) Fußbodenniveau im Innern des Turmes; (20) Suppedaneum des Hauptaltars III; (21) Stipes des Hauptaltars III; (22) Aufhöhung des Hauptaltars IIIa; (23) Mörtelestrich des Fußbodens III; (24) Sockelfundament eines Priesterstuhles (?) III; (25) Bauniveau II = unterstes Bauniveau III; (26) zweites Bauniveau III; (27) drittes Bauniveau III, darauf lag eine Schicht aus Abbruchmaterialien der Anlage II; (28) Choraufhöhung von 1928; (29) angetroffenes Fußbodenniveau im Chor, 1928; (30) Stützmauer von Chor III (südlicher Teil aus darstellerischen Gründen weggelassen); (31) Mauer der Sakristei von 1796; (32) Türe der Sakristei von 1796; (33) Fensterlaibungen III; (34) Neuauflauerung der Giebelwand, 17. Jh.; (35) Fensterlaibungen der Barockisierung, 1718/20; (36) aufgetragene Gipsglätte, 1777; (37) Ausbruch bei der Anlage der barocken Fenster, 1718/20; (38) Stuckrahmen der aktuellen Fenster, mit der Errichtung der Sakristei 1796 angelegt; (39) Ausbruch bei der Anlage der aktuellen Fenster, 1796; (40) östliches Gewände des auf das Jahr 1585 datierten Turmportals, 1827/28 beim Abbruch der alten Sakristei vor die Südfassade des Turmes gesetzt.

Der *Fußboden in der Apsis* war als Mörtelestrich auf einer doppelten Rollierung angelegt. Wie aus dem Schichtaufbau deutlich hervorging (vgl. Abb. 16), war der gewachsene Boden im Innern der Apsis mit einer Erdeinfüllung von maximal 20 cm Stärke zuerst planiert worden. Darauf wurde wohl zum Schutz gegen aufsteigende Feuchtigkeit ein dünner, aber kompakter *Kalkguß* angelegt, worauf die Rollierung gesetzt wurde.

und an die breit ausladenden Chorschultern ein leicht trapezförmiges Altarhaus angefügt, dessen Form sich von einem querstehenden Rechteck ableitet. Seine lichten Maße betragen 3.10 x 4.50 m. Erhalten haben sich von diesem Chorneubau die Fundamente, Teile des aufgehenden Mauerwerks der Altarwand (Abb. 16) sowie beachtliche Reste des Fußbodens.

Von der *Ostmauer* dieses Chorneubaues hat sich in der heutigen Chorrückwand aufgehendes Mauerwerk bis zu einer Höhe von rund 2 m erhalten. Diese Mauer zeigt bezogen auf die Gebäudeachse einen leicht schrägen Verlauf. Sie scheint sich darin auf die Westwand des Schiffes, welches weiter bestehen blieb, zu beziehen. Auf der Ostwand des Chores haben sich Teile des *Innenverputzes* mit einer Kalktünche erhalten. Ferner waren hier Reste einer *Fensterkonstruktion* zu beobachten, nämlich Teile der südlichen Fensterauflistung, die sich gegen außen verengte und ebenfalls verputzt war. Anhand von Verputzbrauen war festzustellen, daß die Fensterbank auf der Innenseite bis auf eine Höhe von rund 1.40 m über dem Fußboden abfiel. Wenn wir annehmen, daß dieses Fenster symmetrisch bezüglich der Raumachse und des Altares gelegen hat, so müßte dieses an der Innenseite rund 1 m breit gewesen sein. Der nordöstliche Eckverband der Ostmauer ist im Aufgehenden bei der Errichtung des Nachfolgebaus abgerissen worden. Sichtbar zurückgeblieben ist die Verzahnung der Steinlagen auf der Innenseite des einstigen Eckverbandes an der Rückwand des Chores (vgl. Abb. 16).

beobachtet werden (Abb. 16). Diese beiden Fenster lagen 1.15 m auseinander. Sie dürften nach den beobachteten Verputzgrenzen einen flachen Spitzbogen aufgewiesen haben und rund 3 m hoch gewesen sein. Nicht nur die Form, sondern auch die Achse dieser Fenster sind bei der Barockisierung der Kirche 1718/1720 (siehe dazu unten) verändert worden.

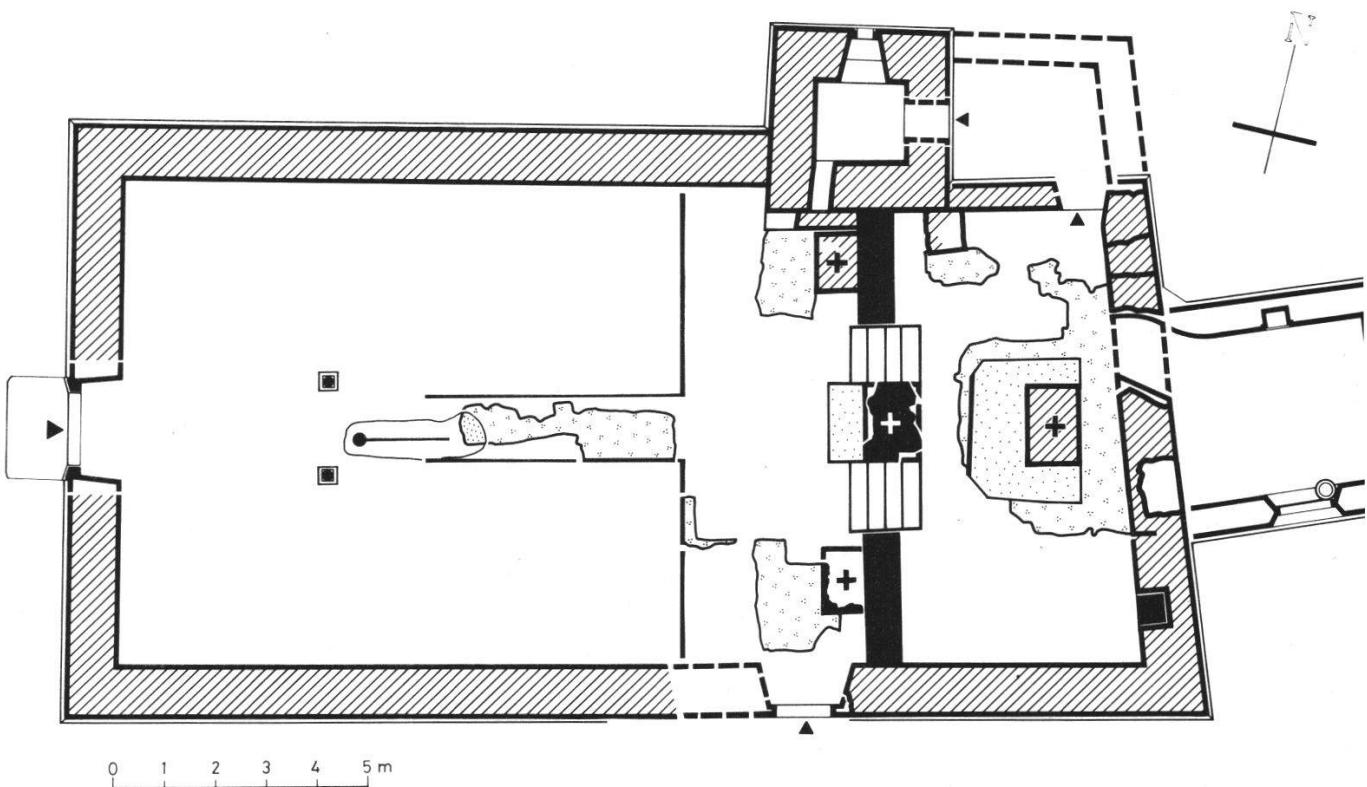
Abbildung 19 Rekonstruierter Grundriß von Anlage III, Maßstab 1:200.

Zusammenfassend läßt sich somit feststellen, daß mit dem Bau der Anlage III vier Altäre errichtet worden sind (vgl. Abb. 19): Der Hauptaltar auf der Gebäudeachse in dem gegenüber dem Langhaus um 0.80 m erhöhten Chor sowie drei Nebenaltäre in der Vorchorzone. Die Nebenaltäre zeigen dabei eine von einer strengen Symmetrie abweichende Disposition, welche zum einen durch das Hereingreifen des Glockenturmes in das Innere des Langhauses, zum andern durch die Anlage des südlichen Nebeneinganges bedingt gewesen sein mochte⁸⁰. Auch die Anlage wohl nur einer einzigen, bezüglich der Raumachse asymmetrischen Chortreppe zwischen dem Kreuzaltar und dem südlichen Seitenaltar⁸¹ ist ebenfalls ungewöhnlich. Während somit der Hauptaltar im Chor auf der Achse des Kirchengebäudes lag, zeigten die Nebenaltäre in der Vorchorzone zusammen mit der Chortreppe eine nach Norden gerückte, etwas zusammengedrängte Disposition, welche sich um den möglichen Monumental-Kruzifixus auf der Raumachse gruppierte. Im ganzen scheint diese Disposition nicht ganz befriedigend gewesen zu sein, denn nur drei Generationen später ist sie erheblich umgestaltet worden.

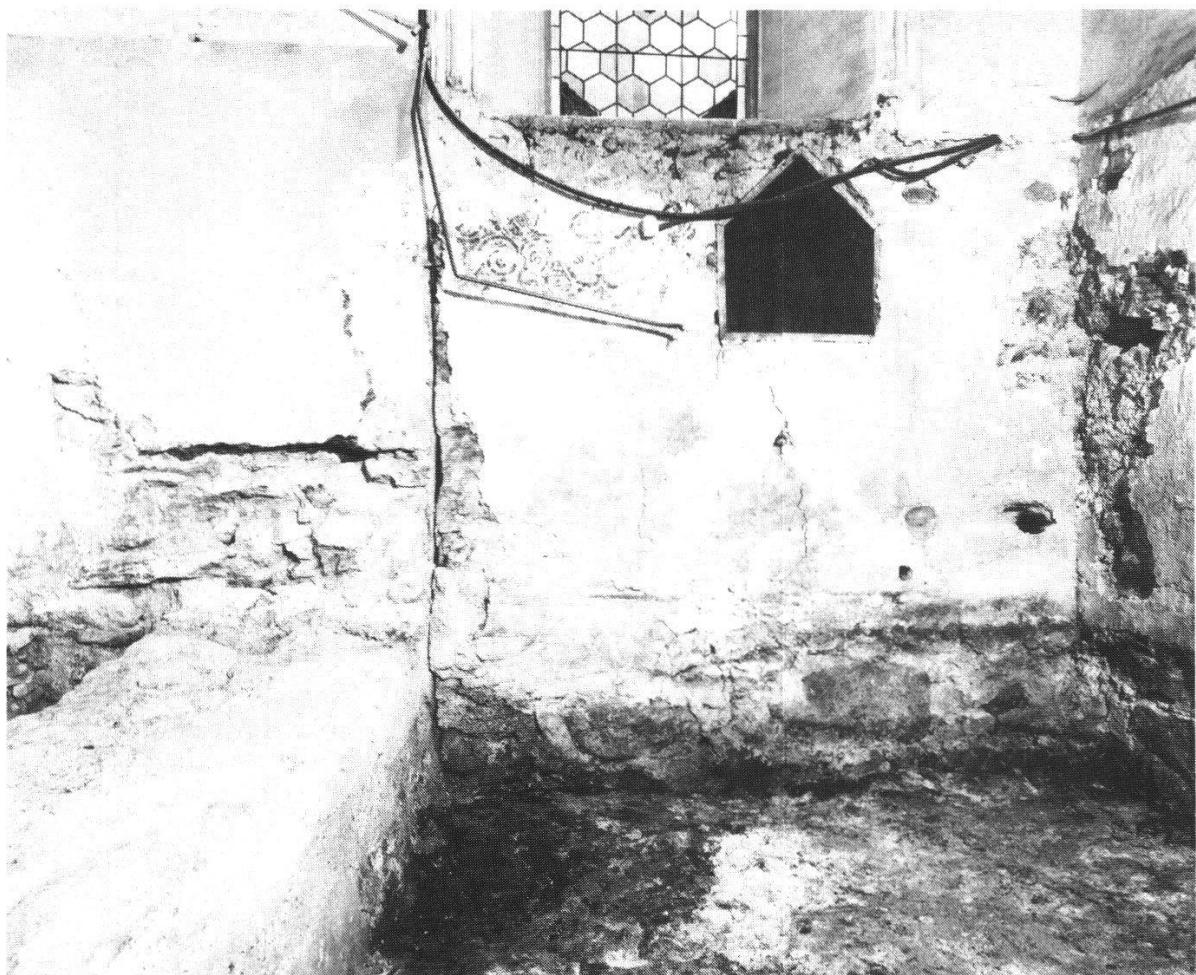
Abbildung 20 Anstoß der Chor-Ostwand III (rechts) gegen die verputzte Südostecke von Anlage II; links die Chor-Südmauer II; rechts der Mitte das «einfältig gemachte Sacramentsghüs» von 1509. Im Vordergrund sichtbar das dritte Bauniyeau der Anlage III.

Die *Südmauer* des Altarraumes hat sich in den Fundamenten vollständig erhalten, welche mit der Ostwand im Verband standen. Über der erhaltenen Abbruchkrone waren an der Ostwand Negative von ausgerissenen Steinen des Eckverbandes zu beobachten. An der Außenfront der Mauer hat sich ein geglätteter *Wandverputz* erhalten, dessen Unterkante zeigte, daß hier das Außenniveau rund 0.80 m tiefer gelegen haben mußte als der Fußboden im Chor. Dieser Wandverputz war im aufgehenden Mauerwerk auch beim Anstoß jüngerer Mauerkonstruktionen im heutigen Chor zu beobachten (vgl. Abb. 20).

wand konnte ein gleichzeitig mit Anlage III angelegter Wandtabernakel (vgl. Abb. 20), der später zugemauert worden ist, gefaßt werden. Es handelt sich dabei offensichtlich um das von BRÜNDLER genannte «einfältig gemachte Sacramentsghüs», welches bereits 1582 durch ein steinernes Sakramentshäuschen ersetzt worden ist⁷⁷.

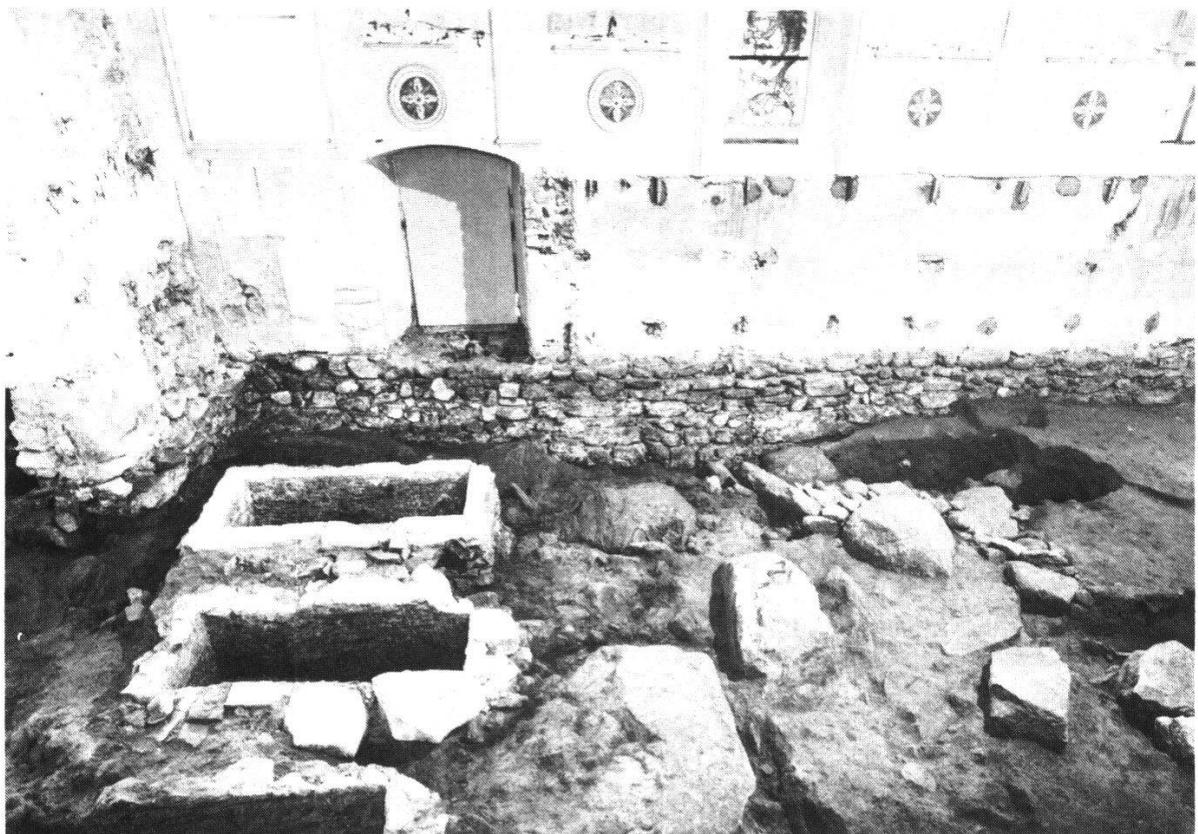
Abbildung 21 Ansicht der Südwand III, welche auf die Fundamente einer älteren Terrassierungsmauer (Anlage IIa) gestellt worden ist, sowie der südlichen Triumphbogenwand IIIa. Der sichtbare Nebeneingang wurde 1721 angelegt; der ältere mit Bau III errichtete Nebeneingang befand sich um Türbreite weiter links.

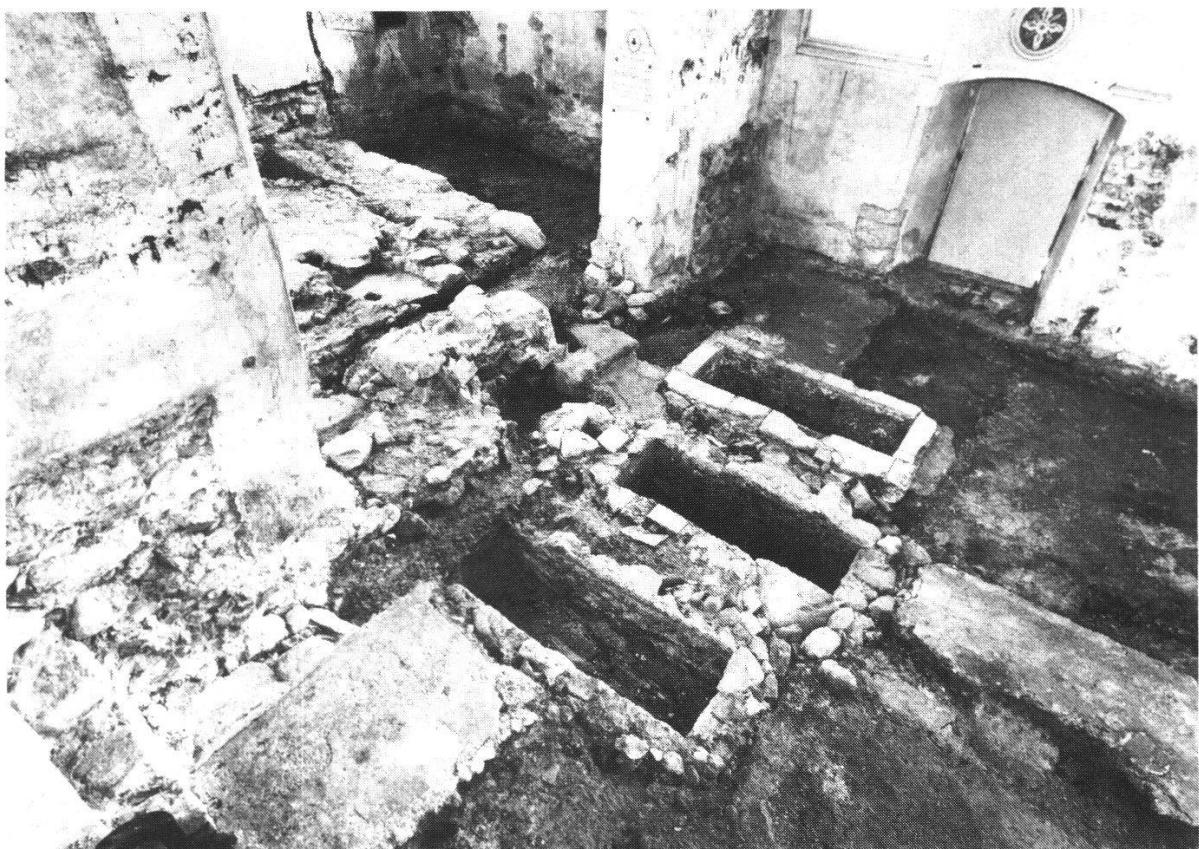
Abbildung 22 Ansicht von Nordwesten gegen den Südostbereich von Chor und Schiff. Im Chor ist links der Chorsüdmauer II der Fußboden II erkennbar. Im Zentrum des Triumphbogens sind Teile des Kreuzaltar-Fundamentes IIIa und links davon des Kreuzaltar-Fundamentes III sichtbar. Rechts davon das gemauerte Pfostenloch eines möglichen Monumentalkreuzes. Links im Vordergrund der Fußboden III sowie Reste des nördlichen Altarfundamentes.
