Artikel: Die Ausgrabungen in der Pfarrkirche St. Gallus in Morschach
Autor: Descœudres, Georges
DOI: <https://doi.org/10.5169/seals-165680>

Die Ausgrabungen in der Pfarrkirche St. Gallus in Morschach

Die archäologischen Untersuchungen

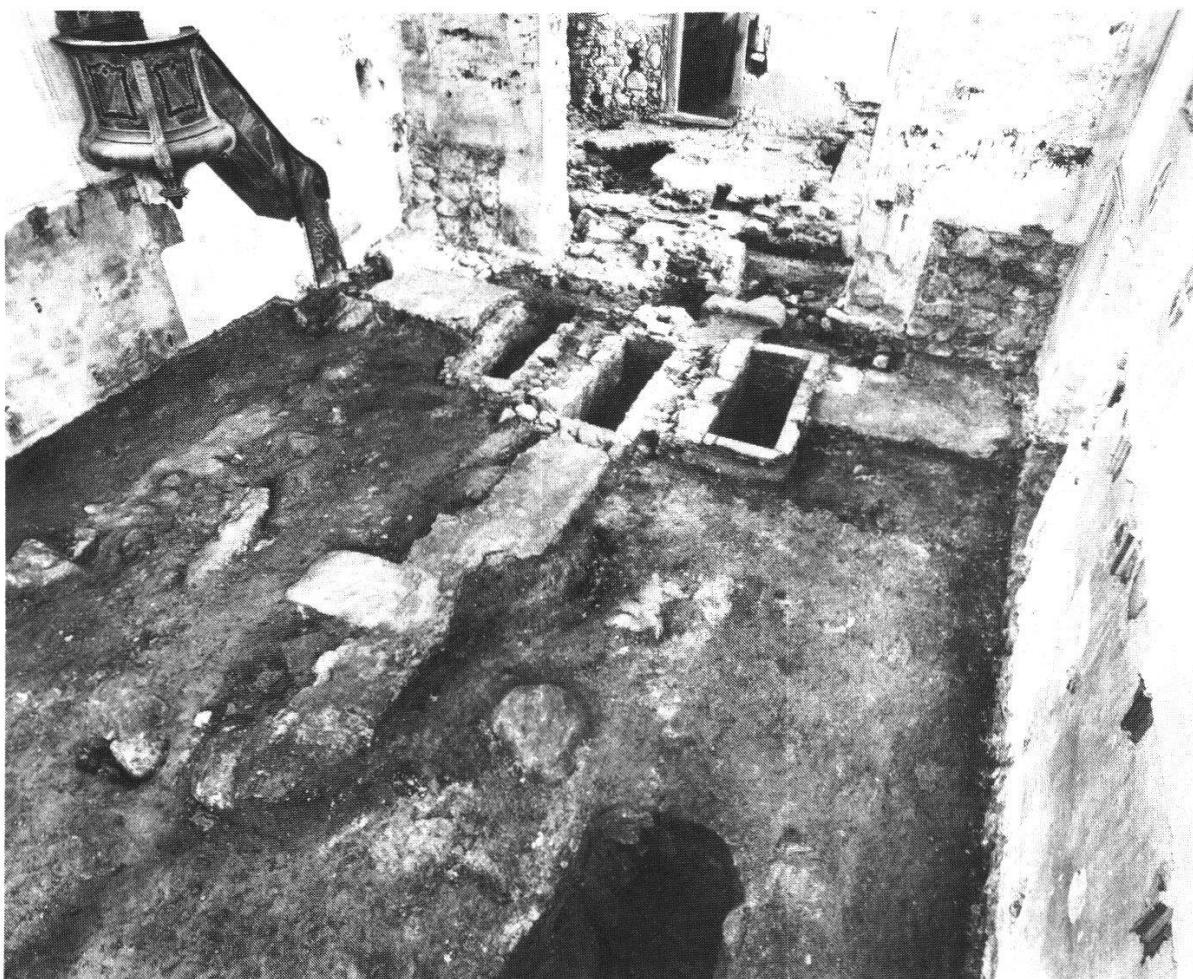
Abbildung 23 Situation wie in Abb. 8, Ansicht von Südwesten. Erkennbar ist das Mörtelgußband im Mittelgang des Schiffes III, das sich über eine querliegende Steinplatte zieht, welche sich möglicherweise an der Stelle eines zu Anlage IIa gehörigen Taufsteins befindet. Rechts im Mittelgrund ist der Fußboden III mit dem Negativ des von Ende des 16. Jhs. abgebrochenen südlichen Seitenaltares III, der damals weiter nach Süden gerückt wurde. Die im Verputz der Triumphbogenwände sichtbaren Seitenaltar-Negative stammen von 1723 (im Süden) bzw. von 1852 (im Norden).

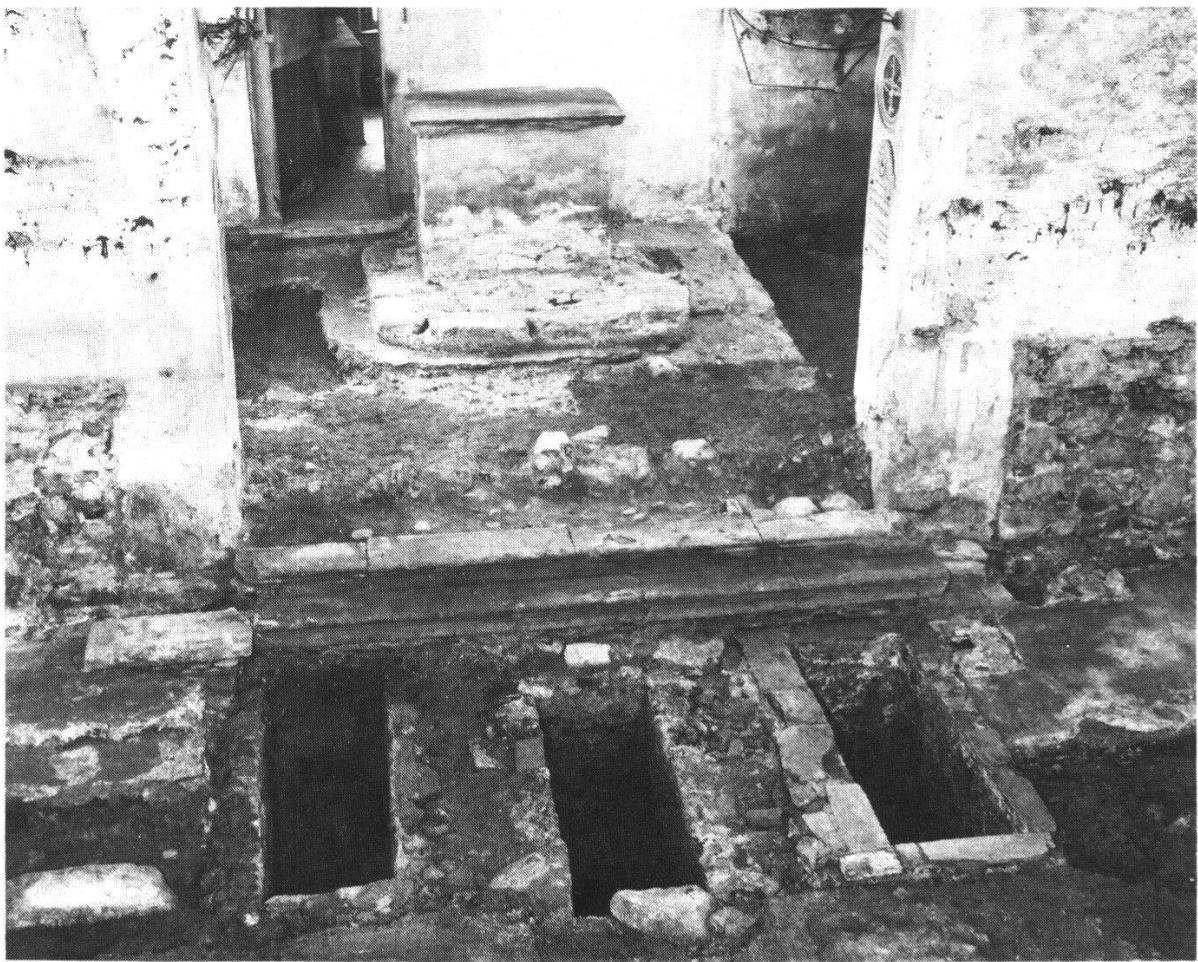
Abbildung 24 Hauptaltar III (Zustand nach Aufhöhung Ende des 16. Jhs.) mit zugehörigem Suppedaneum sowie Reste des Chorfußbodens III. Die beiden sichtbaren Stufen des Chorauftanges wurden 1827/28 angelegt, als der Kreuzaltar entfernt wurde.

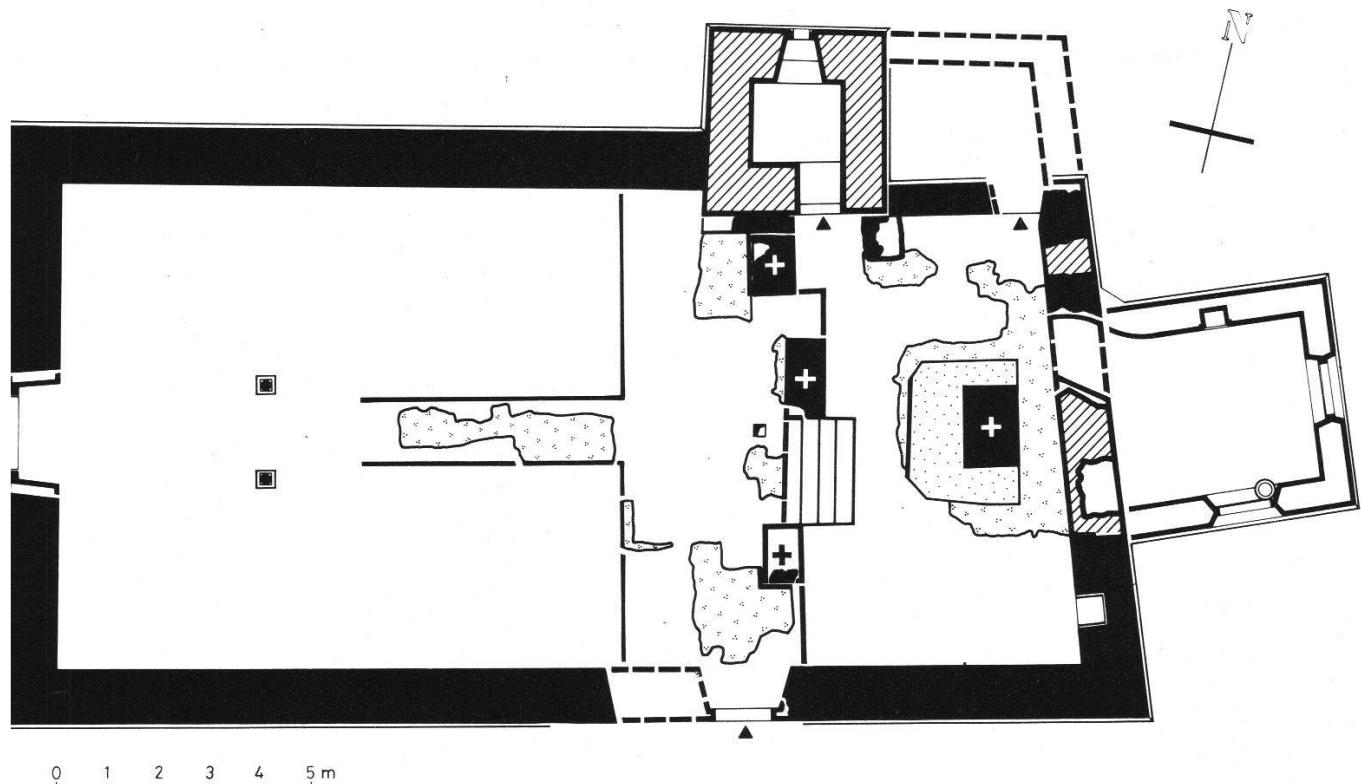
Abbildung 25 Rekonstruierter Grundriß von Anlage IIIa. Maßstab 1:200.

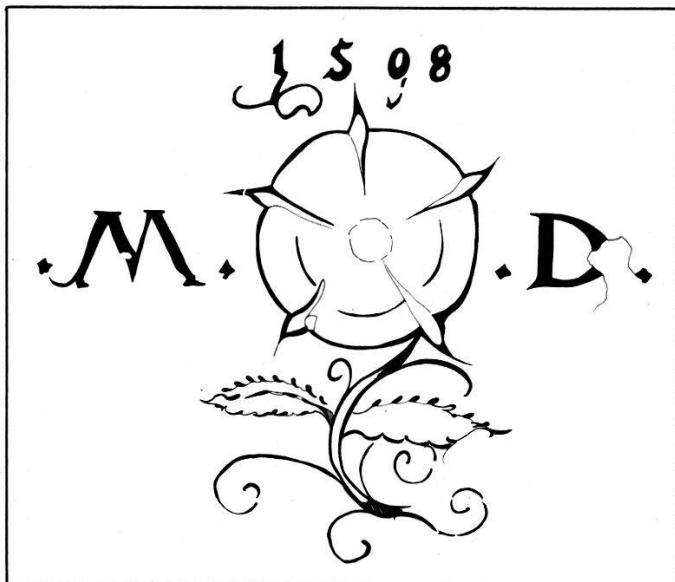
Abbildung 26 Rosette mit Monogramm M.D. und Datum 1598; Anlage IIIa. Maßstab 1:5.

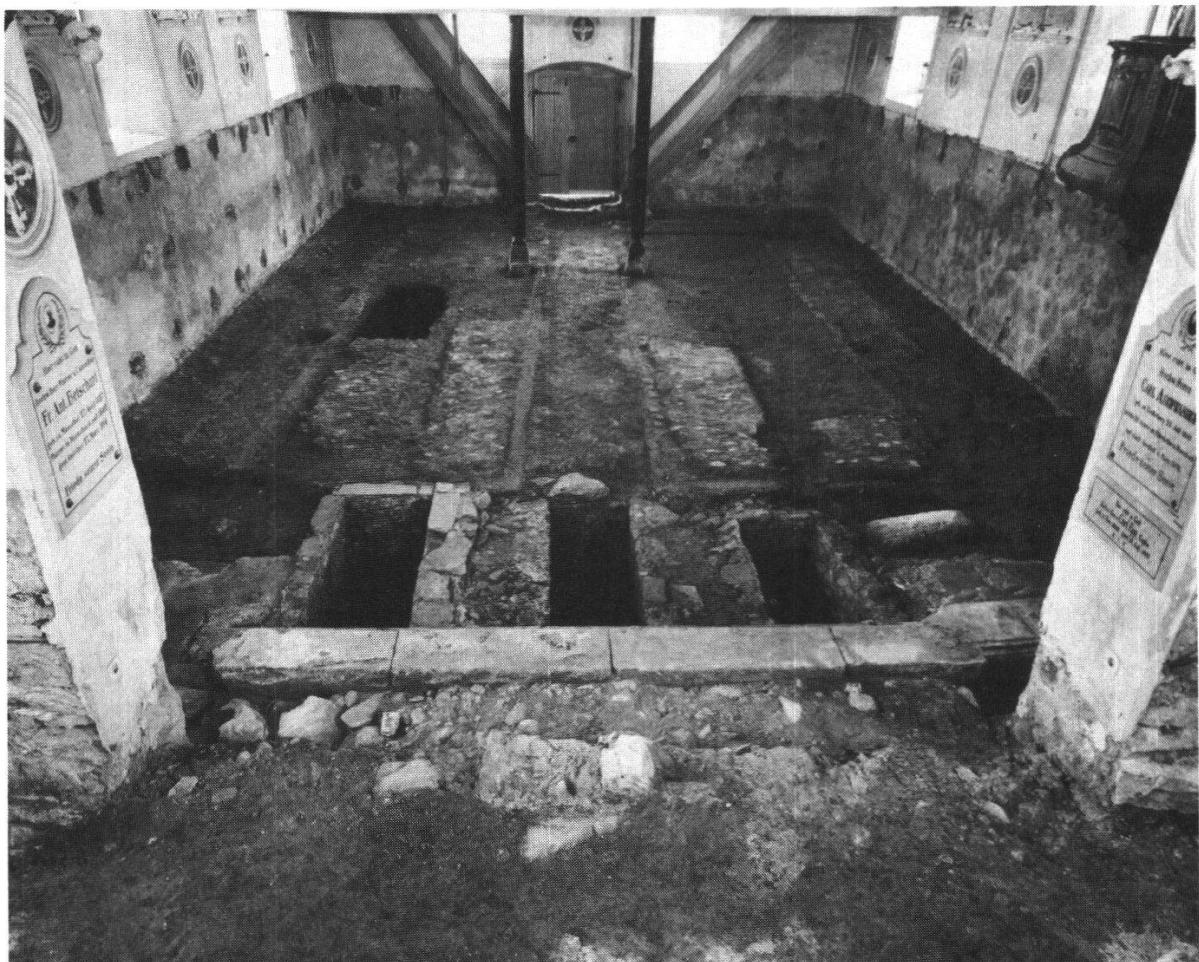
Abbildung 27 Jüngstes Grabungsniveau im Langhaus; Ansicht gegen Westen. Erkennbar sind Balkenlager einer späteren Fußbodenkonstruktion (wahrscheinlich aus dem Jahr 1659).

So wird für das Jahr 1618 eine Vergrößerung der Sakristei vermerkt⁸⁹. Im Jahre 1659 «hat man die newen stööl in die Kilen gemacht Vnd sunst Verbuwen»⁹⁰. Diese Angaben beziehen sich wahrscheinlich auf das jüngste, unter der Betondecke von 1928 angetroffene Grabungsniveau (vgl. Abb.27), welches gut erhaltene Negative von Balkenlagern zeigte, deren Zwischenräume mit Erde, durchmischt mit Abbruchschutt, eingefüllt worden sind. Danach ist im gesamten Schiff (ohne Vorchorzone) ein Holzboden angelegt worden. Die Anordnung der Balkenlager zeigte zu beiden Seiten eines rund 1 m breiten Mittelganges Bankreihen von 2.50 m Breite. Überdies sind entlang der Wände im Kirchenschiff Bänke aufgestellt worden, von denen neben den Balkenlagern auch die Befestigungen der Rücklehnen an den Wänden beobachtet werden konnten. Wahrscheinlich gleichzeitig ist der Mörtelestrich der Vorchorzone aufgedoppelt worden, worauf möglicherweise die Wendung «Vnd sunst Verbuwen» hindeutet.
