Zeitschrift:	Mitteilungen des historischen Vereins des Kantons Schwyz
Herausgeber:	Historischer Verein des Kantons Schwyz
Band:	80 (1988)
Artikel:	Teilgrabungen im Südwest-Hof (= Küchenhof) des Klosters Einsiedeln : Sommer 1987
Autor:	Antonini, Alessandra
DOI:	https://doi.org/10.5169/seals-166043

Teilgrabung im Südwest-Hof (= Küchenhof) des Klosters Einsiedeln Sommer 1987

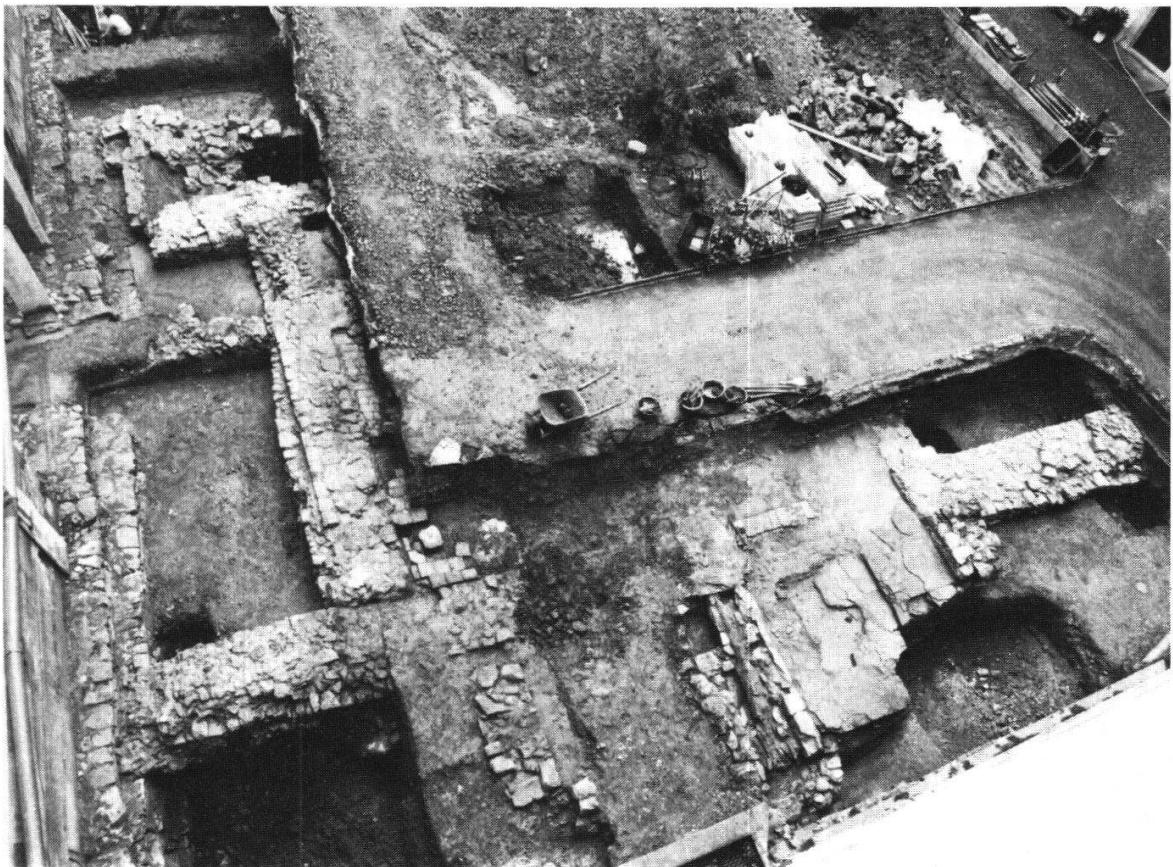
Abbildung 2: Küchenhof Nordwestecke: links außen, entlang den Fundamenten der barocken Kirche der Mitteltrakt (B), vermutlich die Reste der Johannes Kapelle. Rechts unten mit den quadratischen Bodenplatten der Kreuzgang im Westhof.

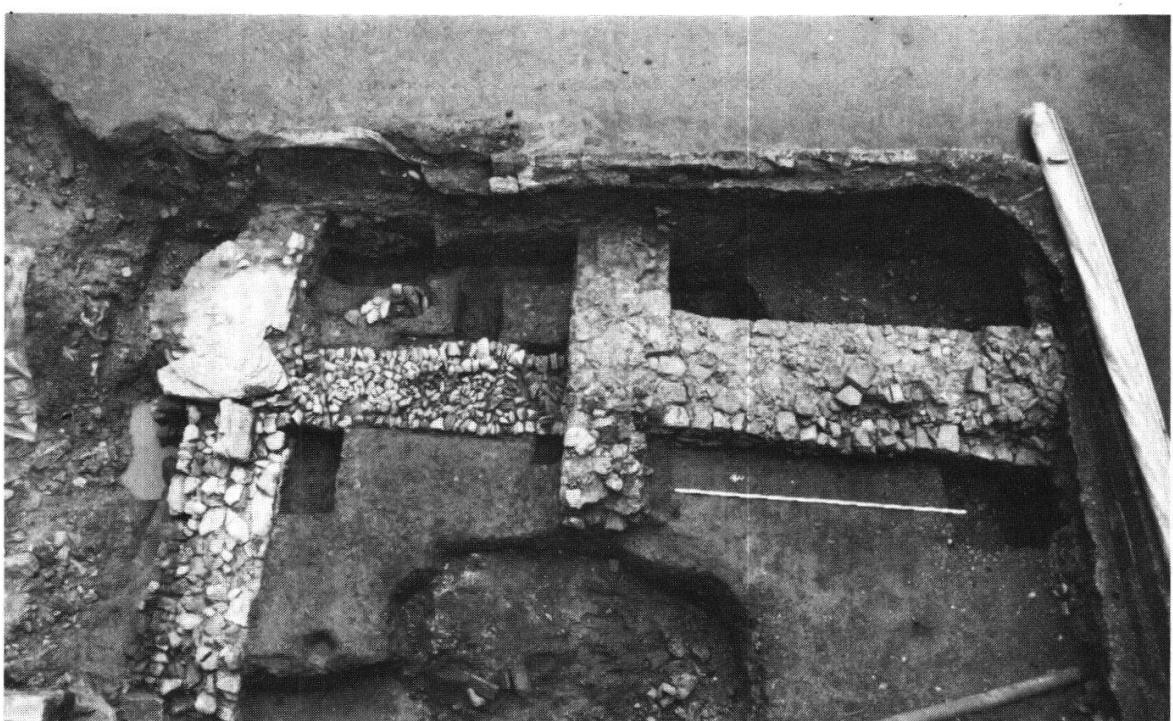
Abbildung 3: Nach dem Entfernen der Bodenplatten kam die ältere Mauer Nr.43 zum Vorschein.

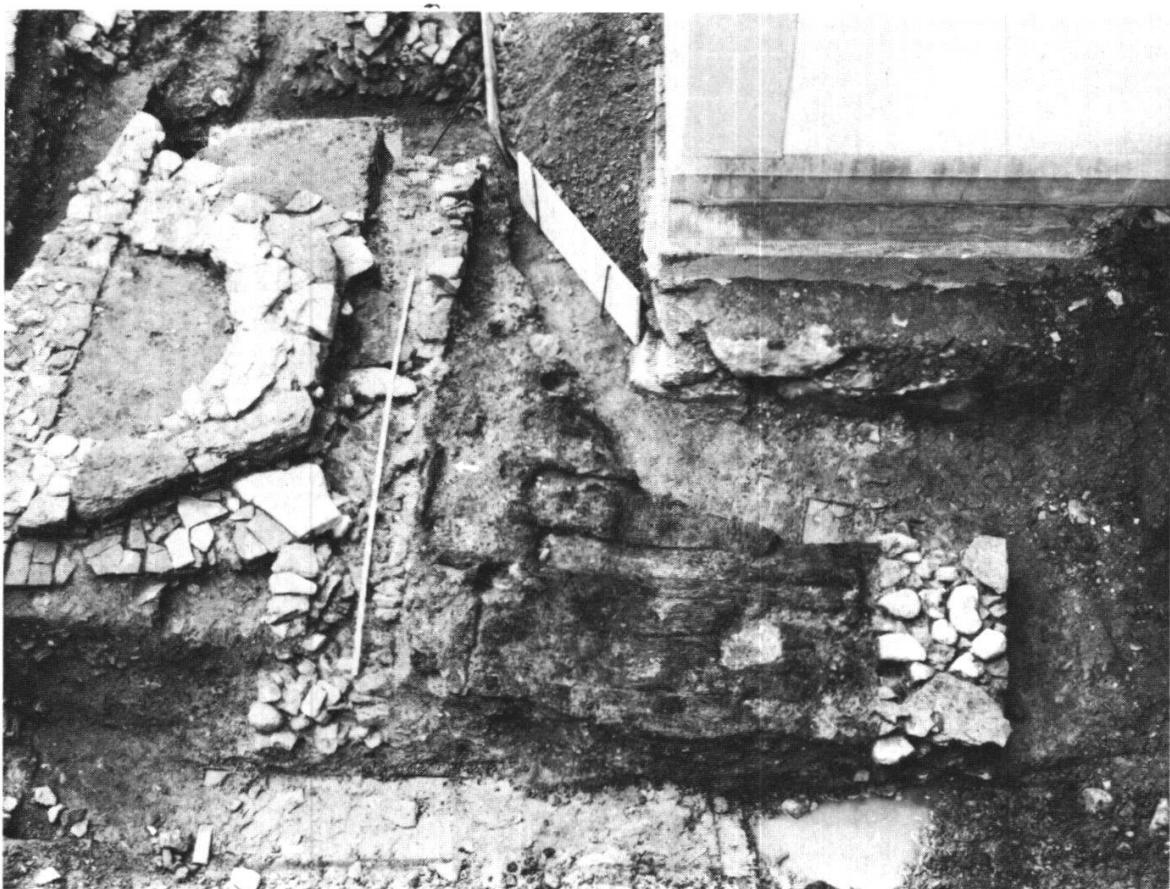
Abbildung 7: Das Turmfundament 54 links außen zerstört den älteren Westflügel (Mauern 51,55,56,60) mit dem verbrannten Holzboden (Aufnahme gegen Osten).

Polygonales Turmfundament (54, Abb. 6,7,9): An die Außenflucht von Mauer 10 fügt sich ein außen polygonal, innen rund gemauertes Fundament: Der Innen-durchmesser beträgt 1.60m, die Mauerbreite 0.60m, im Fundament 0.90m. Da wir im Innern lediglich das Bauniveau feststellen konnten, ist nicht zu entscheiden, ob dieser Anbau als Unterbau eines Erkers oder eines Treppenturmes¹⁶ gedient hat.

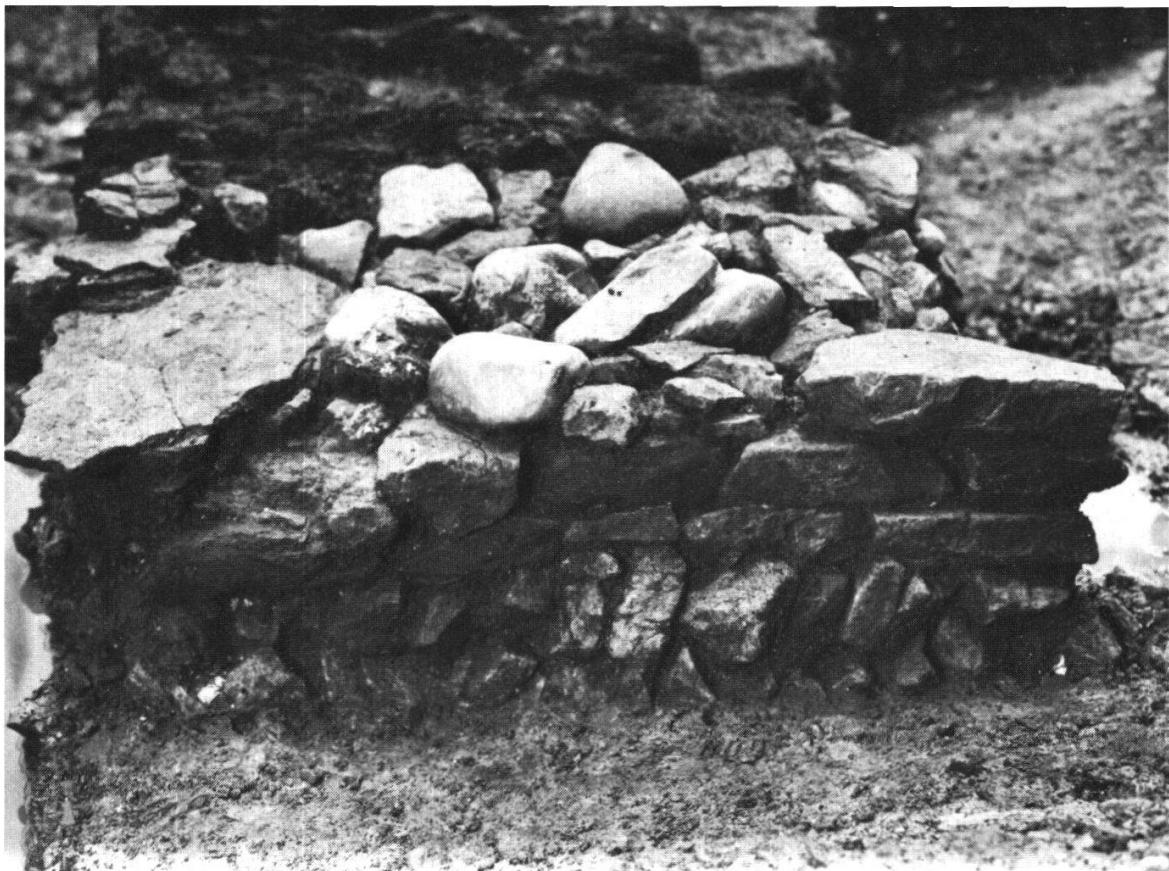
Abbildung 8: Detail der Südbegrenzung (Mauer 55) desselben Raumes.

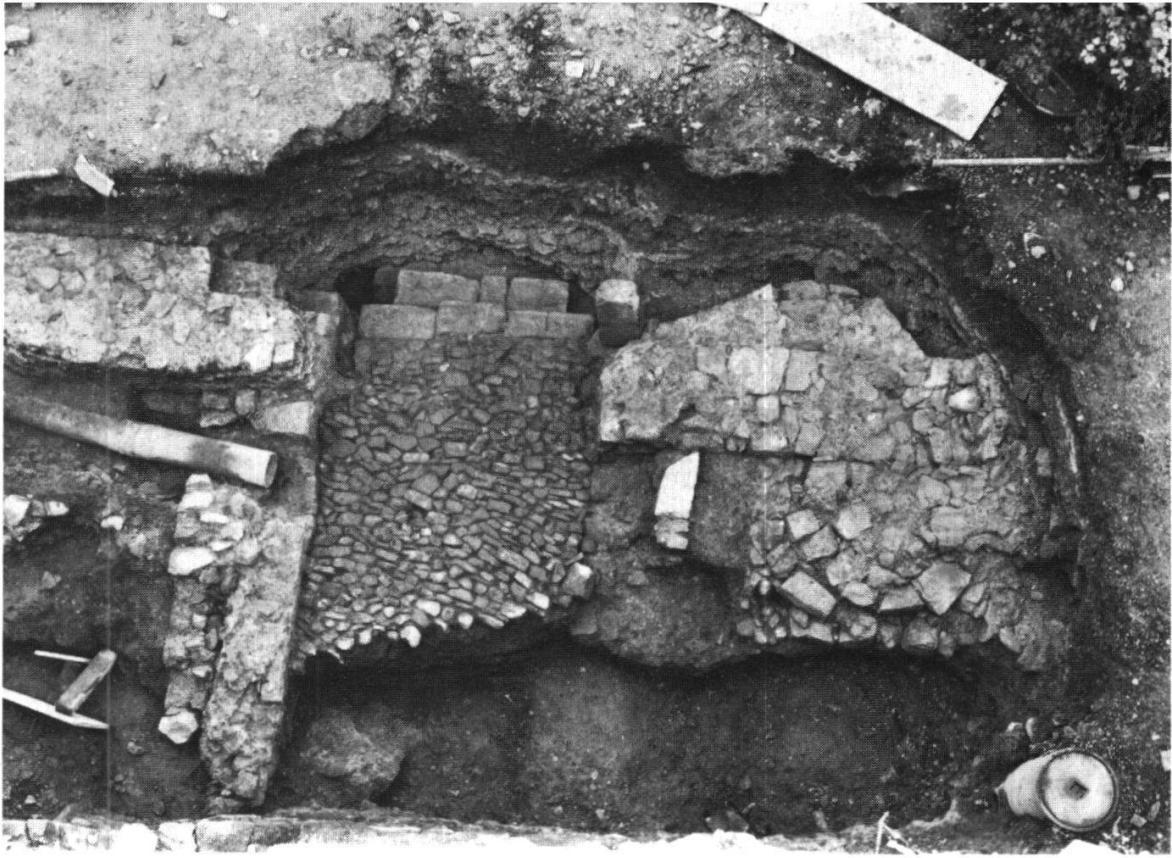
Abbildung 10: Südflügel: Detail des Kellerabganges mit der gepflasterten Rampe. Rechts des Türpfostens die trapezförmige Wandvorlage 64B.

Der Zugang befindet sich in der letzten Ausbauphase in der Mitte der Südwand; eine schwach geneigte Rampe mit kleinsteiniger Pflasterung (Abb. 10). Sie wird beidseitig flankiert durch 0.80m breite Mauern (71E/W), die Reste des ehemaligen Vorzeichens¹². Das Türgewände besitzt im Westen einen vorspringenden, aufstehenden Sandstein (im Osten gestört), der vielleicht zum Schutz gegen her-

Fundament 63 zwischen den Kellereingängen (Abb. 10): An die Außenseite der Mauer 62 lehnt sich ein weiteres Fundament. Es ist 1.30m breit, mindestens 4.00m lang¹⁷ und über 2-3 Steinlagen hoch erhalten. Die bis zu 0.50m großen Steine sind mit sehr wenig Mörtel gebunden und flach verlegt. Es muß sich hierbei um die Außenterrasse handeln, die ins Hochparterre des «gemeinen Gasthauses» führte. Gemäß dem Stich Merians reichte sie bis gegen das «Andere Gasthaus», welches von uns nicht mit Sicherheit situiert werden konnte; die vollständige Ergrabung dieser Hofpartie würde Klarheit verschaffen.

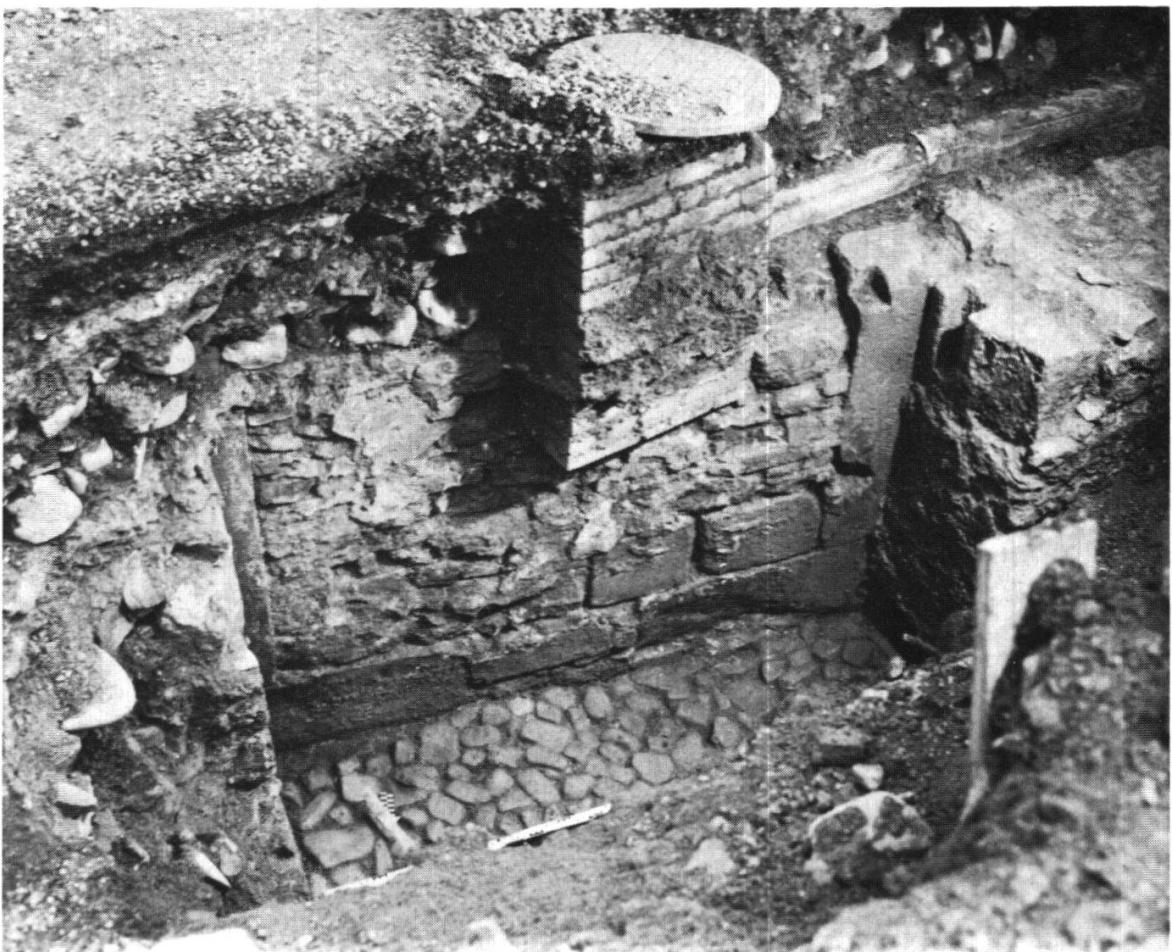
Abbildung 11: Der ältere, später vermauerte Kellerabgang (75) mit der Kellerpflasterung.

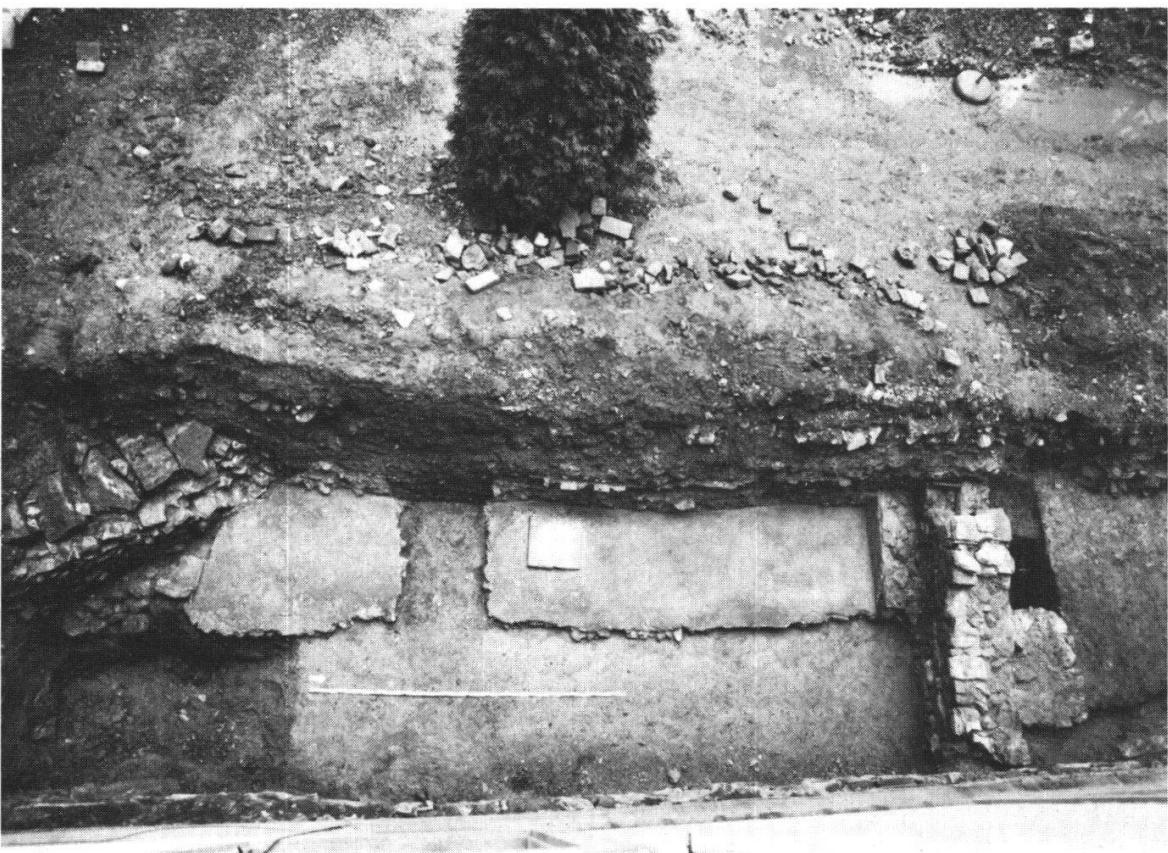
Abbildung 14: Romanischer Saal mit Mörtelboden, Mittelsäule (Basis) und Wandbank (links gestört durch barocken Kanal).

b) Stützenaal des Südflügels (Abb.14,16,17)

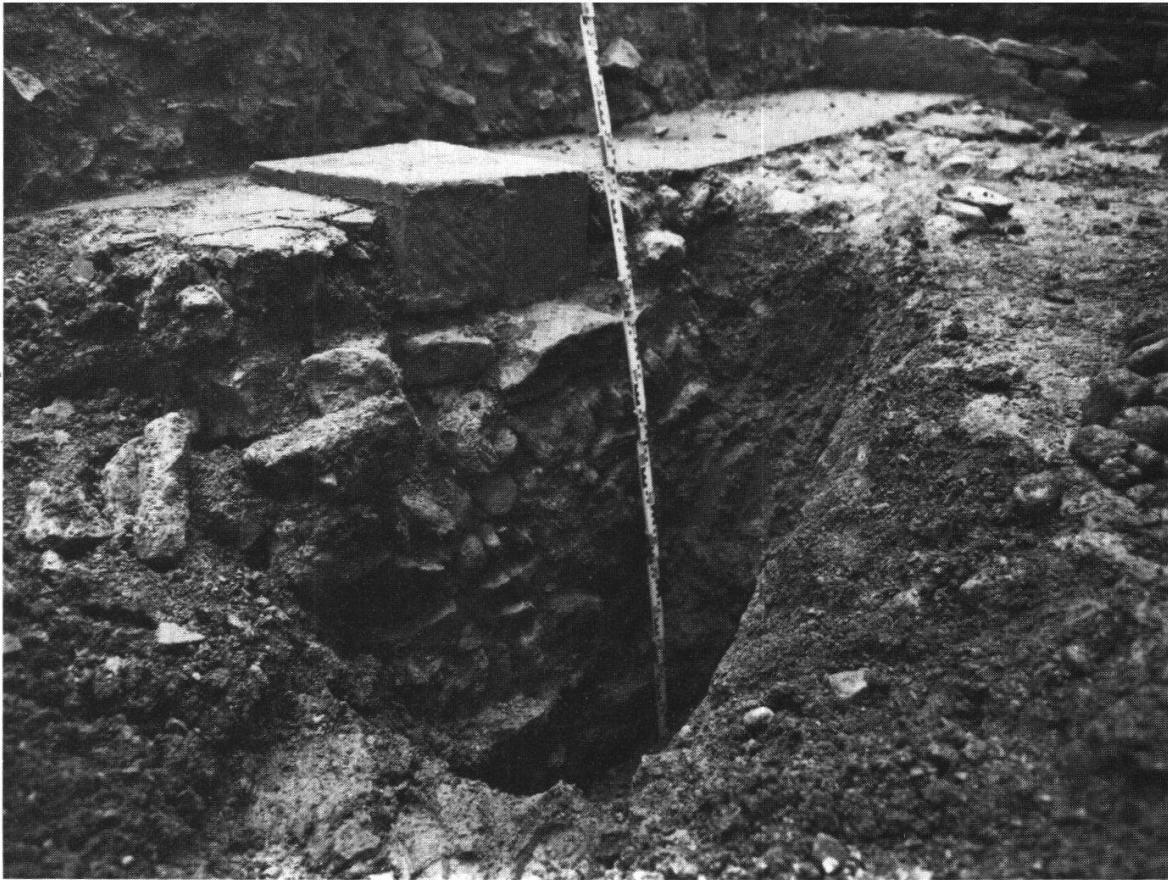
Abbildung 15: Detail der romanischen Säulenbasis und des angrenzenden Mörtelbodens; auffallend das starke gemauerte Fundament.

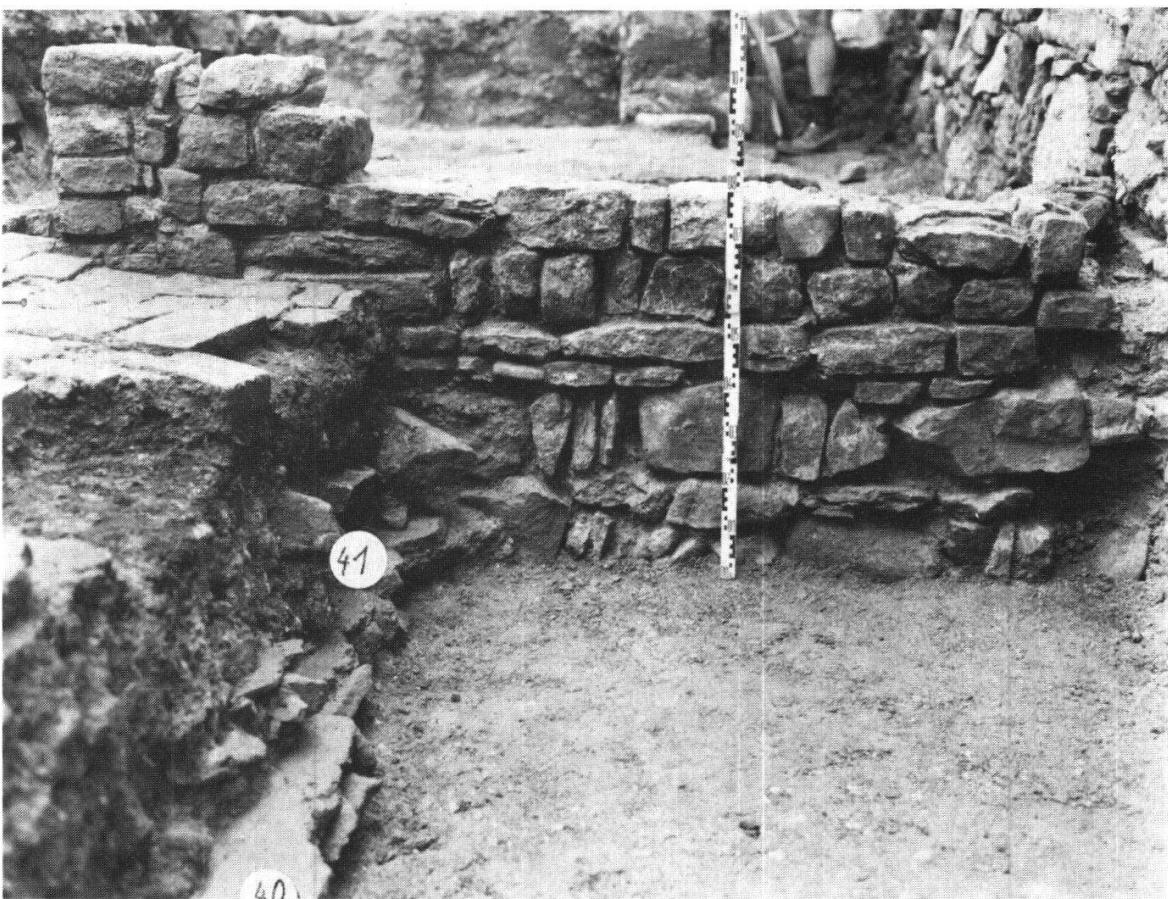
Abbildung 16: Detail der romanischen Mauer 38 Nord (aufgehendes Mauerwerk, Südseite).

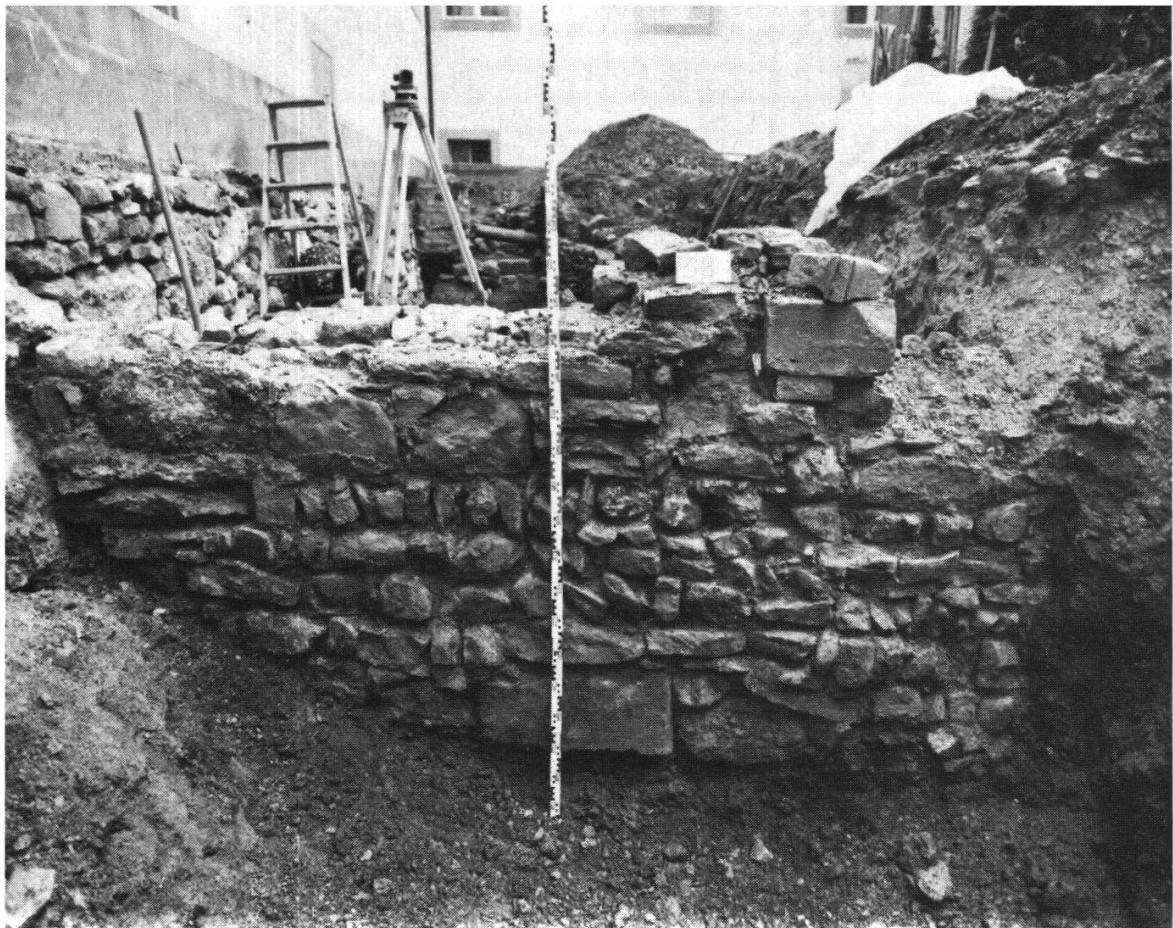
Abbildung 17: Die selbe Mauer 38 Nord auf der Gegenseite (Fundamentbereich, in Grube gegossen).

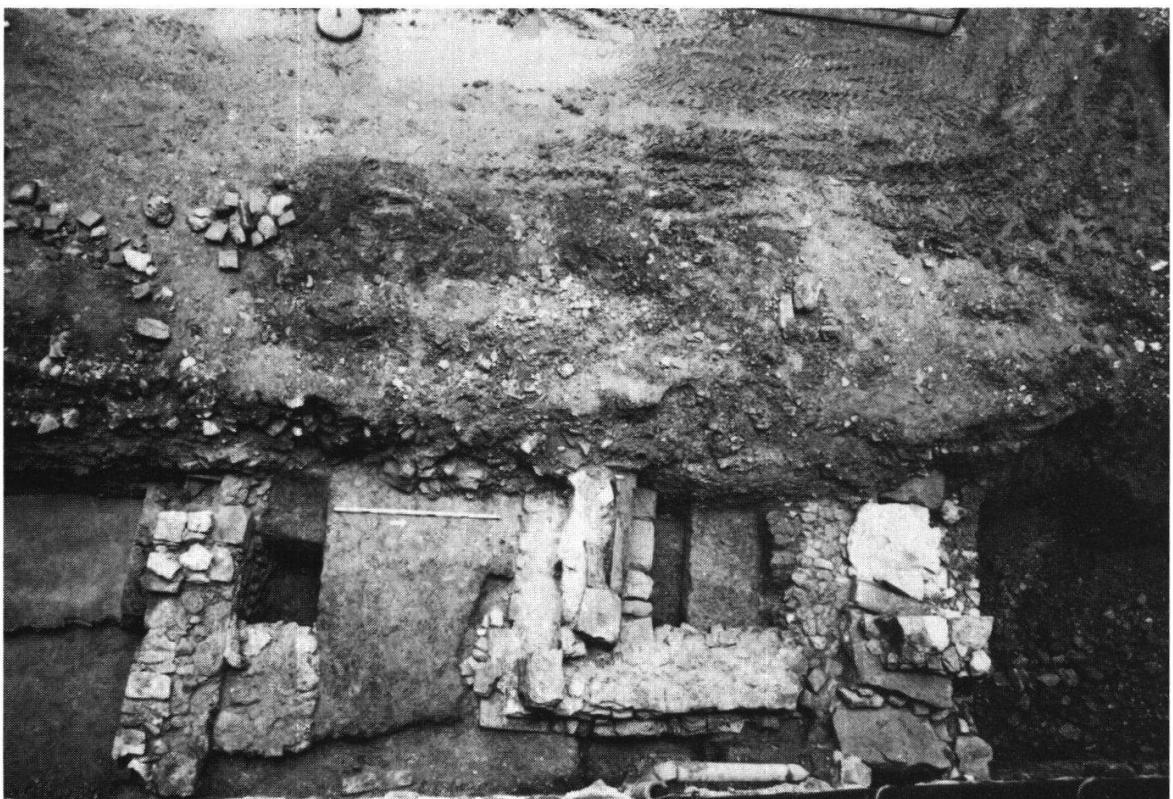
Abbildung 18: Kreuzgang Südostecke; die Fortsetzung der Mauer 47 nach Norden gestört durch einen barocken Kanal.

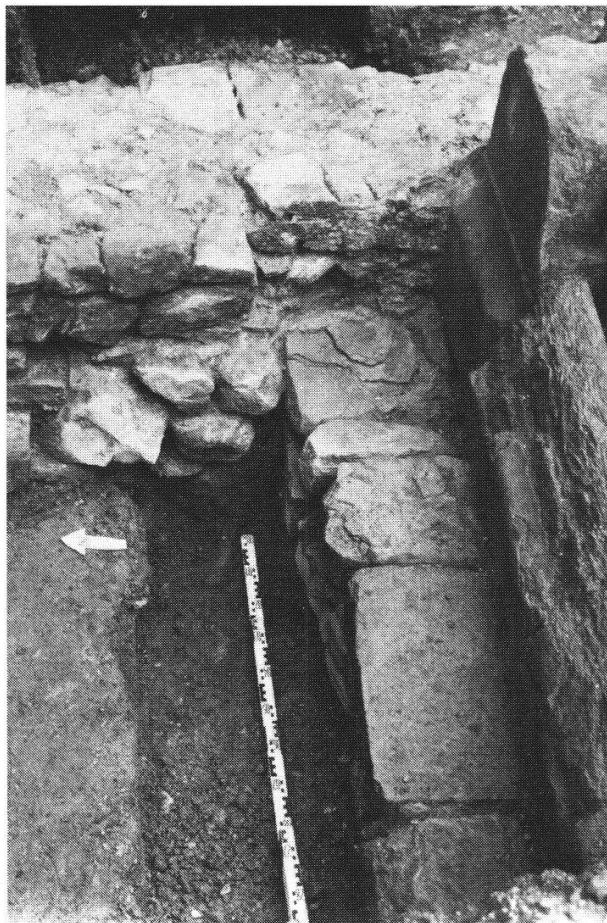
Abbildung 19: Kreuzgang-Hofseite: Detail des profilierten Sockels (gegen Osten).

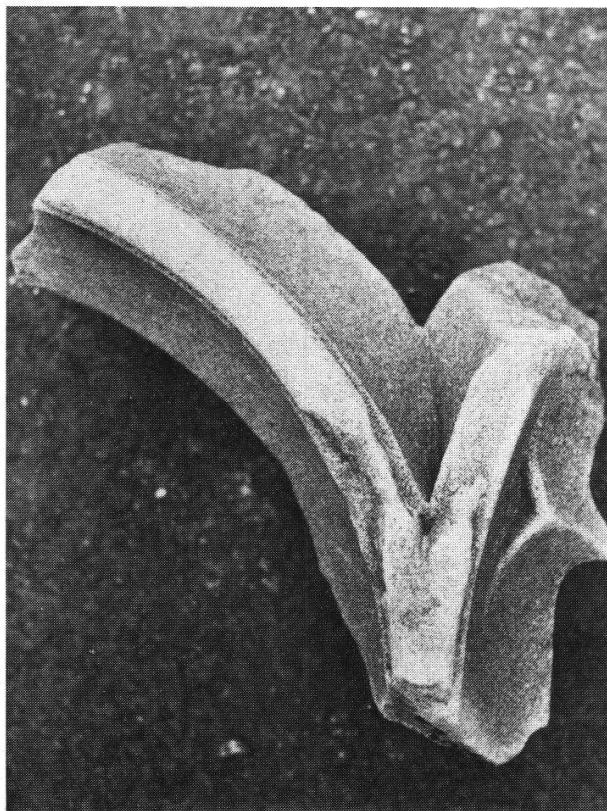
Abbildung 20: Maßwerk-Fragment aus dem Abbruchschutt des Kreuzganges (16. Jh., max. Höhe 45cm).

Den Kreuzgang müssen wir uns wie heute mehrstöckig und in den Bau integriert vorstellen. Wir konnten ihn entlang dem Ost-, Süd- und Westflügel des Kreuzgang-Hofes fassen. Im Süden ist der Gang 2.50 m breit, weiß verputzt⁵ und mit okkergelben, großformatigen Sandsteinplatten belegt, die später durch graue ersetzt wurden. Noch jüngere Mörtelflicke zeugen von einer starken Benutzung dieses Ganges, der im Westen zwischen Johannes-Kapelle und Gasthaus weiterzieht und dann als selbstständiger Baukörper die Südbegrenzung des Westhofes bildet (Abb. 2). Die hofseitige Mauer des Südflügels besteht aus einem 0.70m breiten Sockel aus profilierten Sandsteinquadern⁶ (Abb. 18,19), auf denen wohl Maßwerkfenster standen, wie die große Anzahl Sandsteinfragmente, die im Bereich des Ganges gefunden wurden, vermuten lässt (Abb. 20). Bei den Hofmauern im Osten und Westen fehlt der Sandsteinsockel⁷.

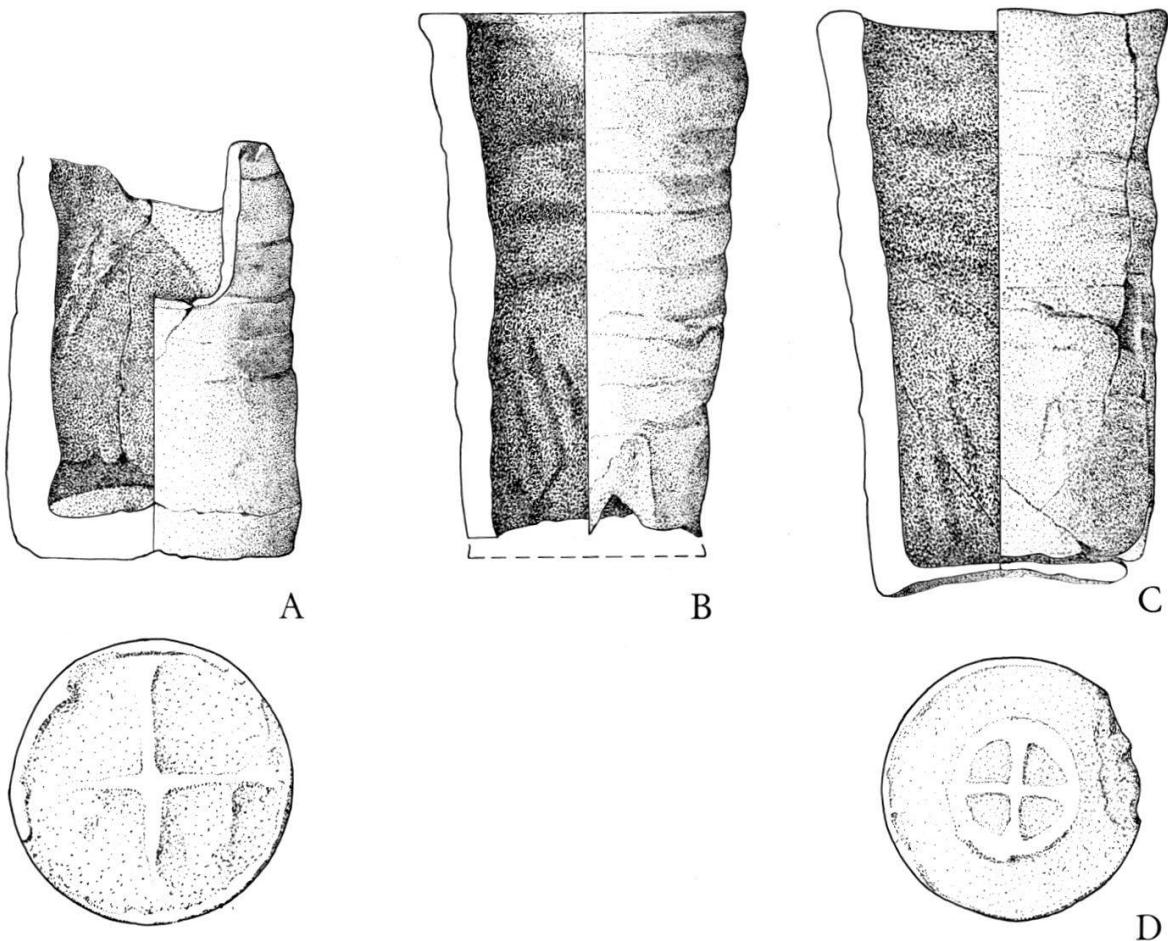
Abbildung 23 A-D: Ofenkacheln, 2. Viertel 13. Jh.

Becherkacheln (Abb.23): schlanke, nur wenig konkav nach außen schwingende Form, Lippe kaum ausgebildet. Höhe: meist 9.1 cm, vereinzelt 10.0 cm. Außen-durchmesser der Mündung 5.5-6.4 cm, beim Fuss 4.1-4.8 cm. Kachel innen im unteren Teil mit dem Finger ausgestrichen, im oberen Teil und aussen überdreht. Fuß-Untersicht: teils glatt abgestrichen, teils sehr uneben und mit Löchern; verschiedentlich mit Kreuzrad-Abdruck (Durchmesser 2.5 cm). Auf einem Exemplar nimmt das Kreuz die ganze Breite der Fußuntersicht ein.
