Teilgrabungen im Südwest-Hof (= Küchenhof) des Klosters Einsiedeln : Sommer 1987

Teilgrabung im Südwest-Hof (= Küchenhof) des Klosters Einsiedeln Sommer 1987

von Alessandra Antonini

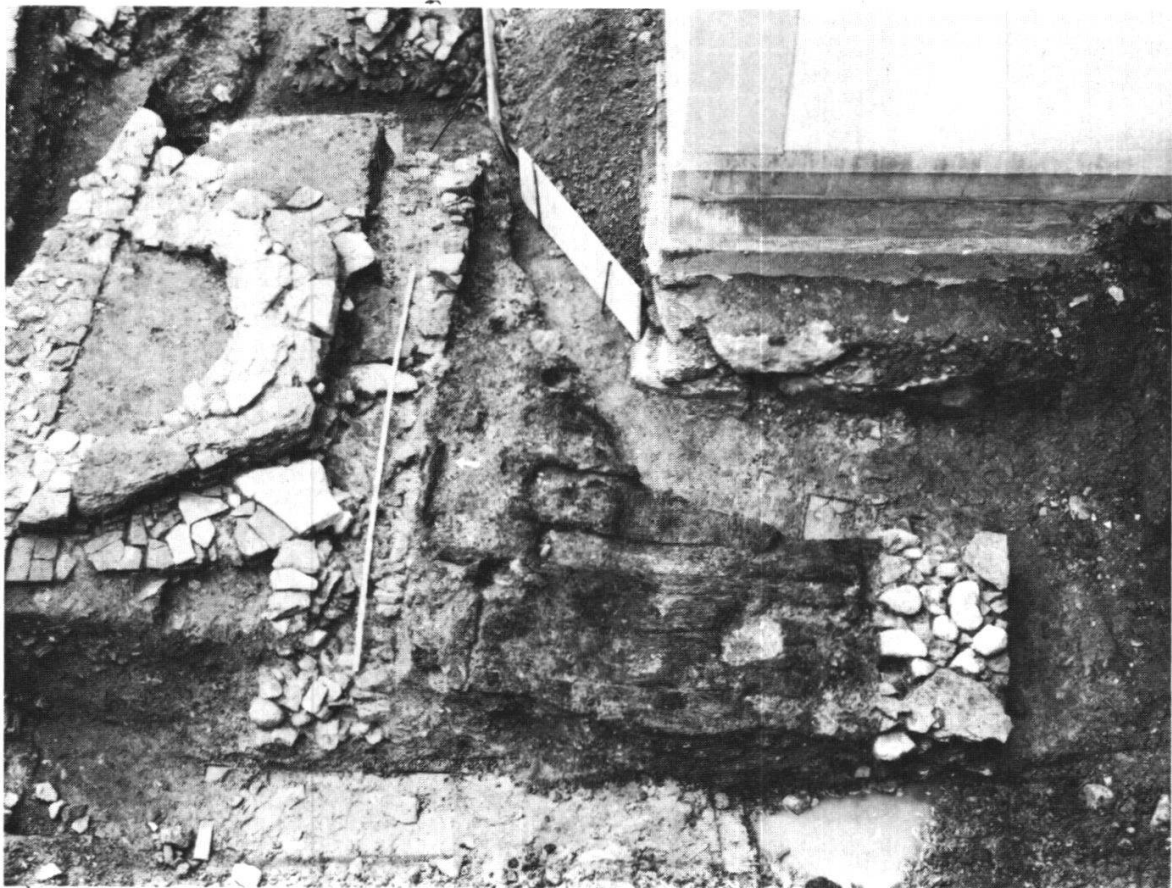
Abbildung 7: Das Turmfundament 54 links außen zerstört den älteren Westflügel (Mauern 51,55,56,60) mit dem verbrannten Holzboden (Aufnahme gegen Osten).

Polygonales Turmfundament (54, Abb. 6,7,9): An die Außenflucht von Mauer 10 fügt sich ein außen polygonal, innen rund gemauertes Fundament: Der Innendurchmesser beträgt 1.60m, die Mauerbreite 0.60m, im Fundament 0.90m. Da wir im Innern lediglich das Bauniveau feststellen konnten, ist nicht zu entscheiden, ob dieser Anbau als Unterbau eines Erkers oder eines Treppenturmes¹⁶ gedient hat.

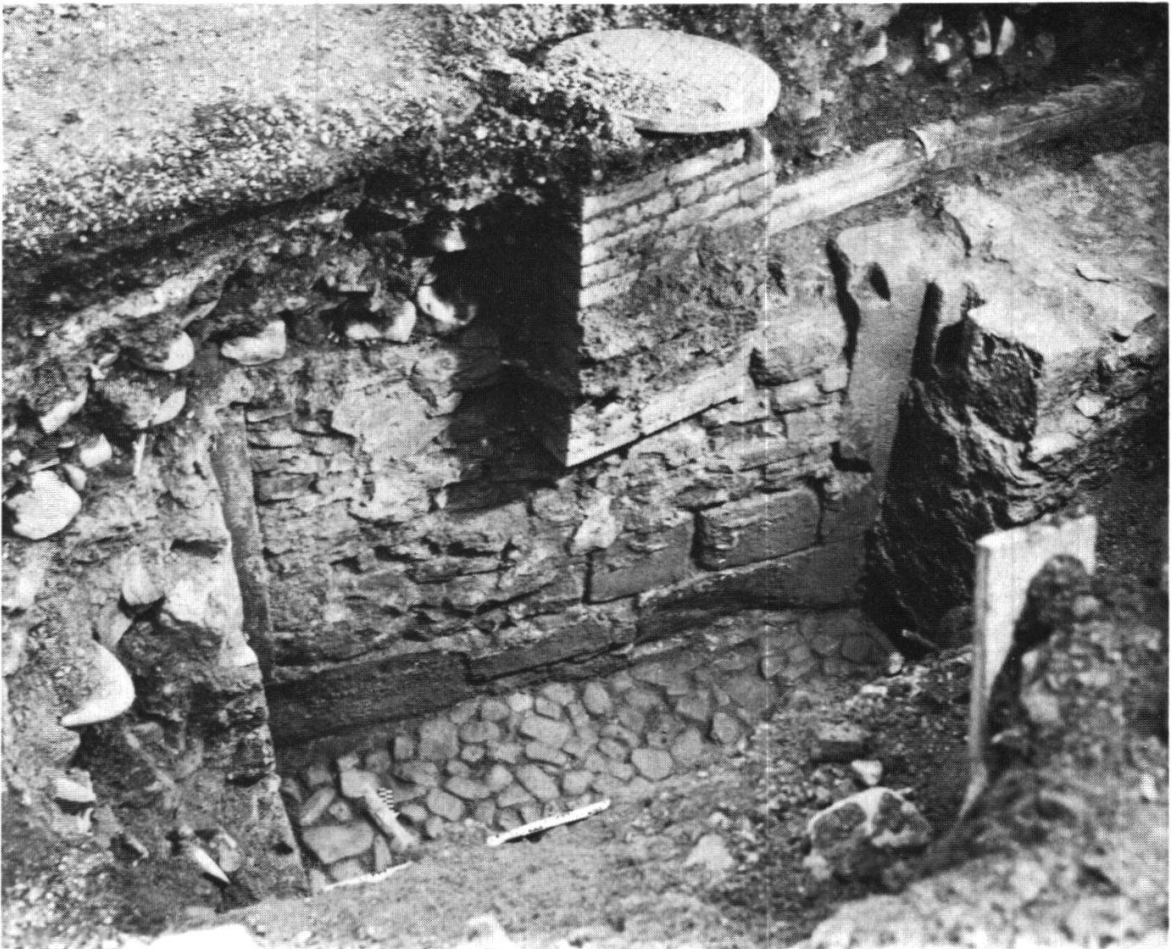
Abbildung 11: Der ältere, später vermauerte Kellerabgang (75) mit der Kellerpflästerung.

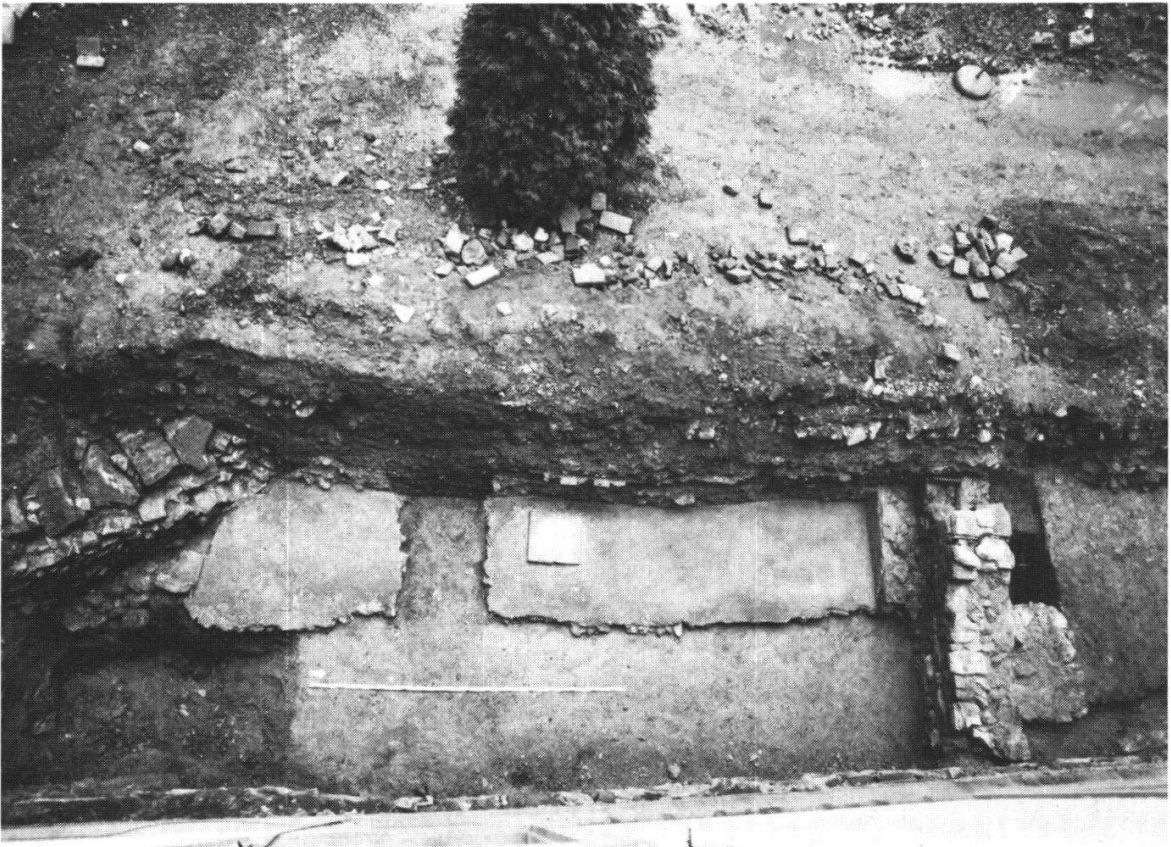
Abbildung 14: Romanischer Saal mit Mörtelboden, Mittelsäule (Basis) und Wandbank (links gestört durch barocken Kanal).

b) Stützensaal des Südflügels (Abb.14,16,17)

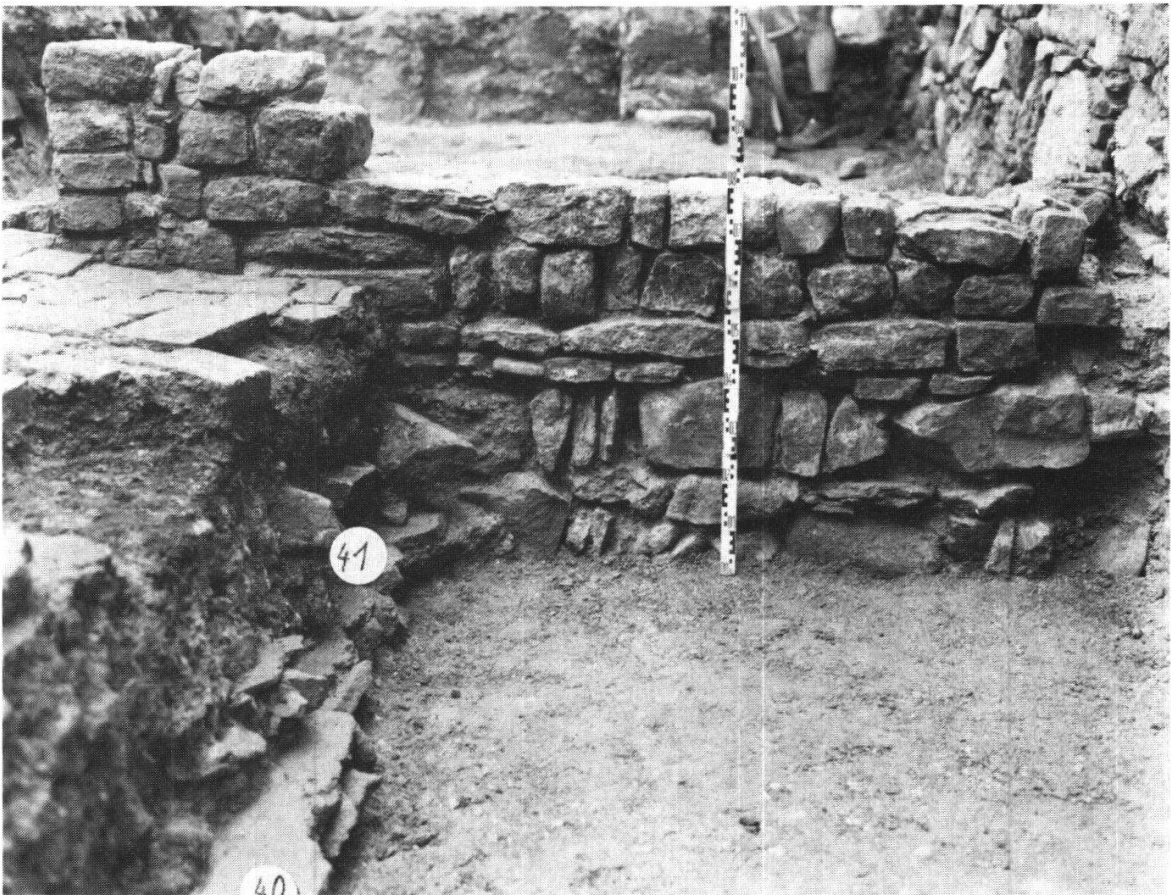
Abbildung 16: Detail der romanischen Mauer 38 Nord (aufgehendes Mauerwerk, Südseite).

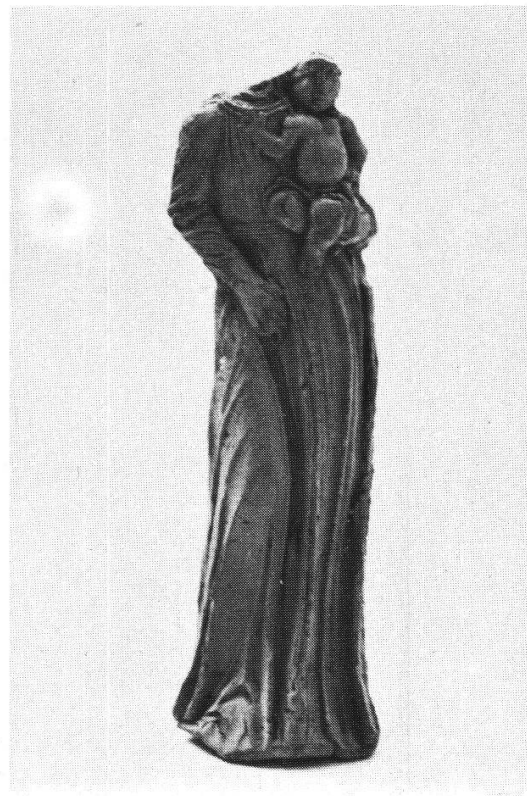
Abbildung 22: Marien-Figur aus Ton (Höhe 6.0cm), 17. Jh.

In den barocken Mauergruben fanden sich im weiteren eine Madonnen-Tonfigur (Reibfigur) aus dem 17. Jh. (Abb.22) sowie Ofenkeramik aus demselben Jahrhundert. Das Formenspektrum entspricht hier demjenigen, das bei der bereits publizierten Grabung im Chor und Sakristei zum Vorschein trat.
