Zeitschrift: Mitteilungen des historischen Vereins des Kantons Schwyz
Herausgeber: Historischer Verein des Kantons Schwyz
Band: 84 (1992)

Artikel: Ausgrabungen in der Kapelle St. Konrad und Ulrich in Wilen : ein Kurzbericht
Autor: Descoeurdes, Georges
DOI: <https://doi.org/10.5169/seals-166815>

Ausgrabungen in der Kapelle St. Konrad und Ulrich in Wilen

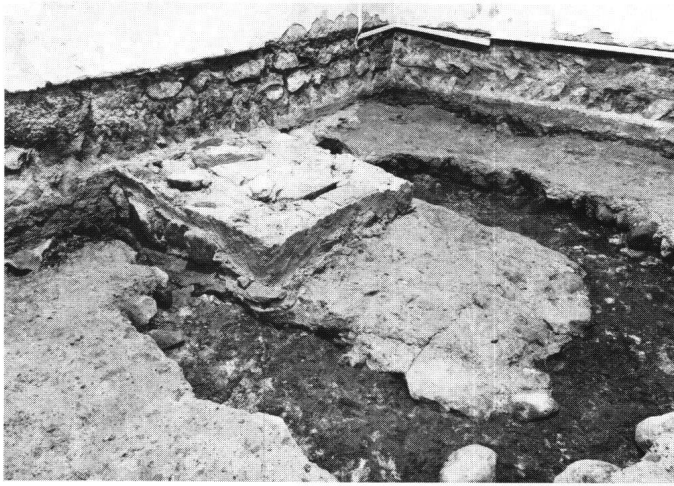
Abbildung 2: Der Chor gegen Südosten. Sichtbar sind neben dem ursprünglichen Mörtelboden ein jüngerer Altarstipes sowie die Substruktionen einer dazugehörigen Altarstufe.

Von der *Inneneinrichtung* der ältesten Kapelle haben sich ein Mörtelfussboden im Schiff und in dem um zwei Stufen erhöhten Chor nachweisen lassen. Der Altar mit einer dazugehörigen Altarstufe, wovon sich der Unterbau erhalten hat, war gegen die Ostwand des Chores gestellt. Unter der Triumphbogenöffnung war auf der Evangeli- en-
