<b>Zeitschrift:</b>	Mitteilungen des historischen Vereins des Kantons Schwyz
<b>Herausgeber:</b>	Historischer Verein des Kantons Schwyz
<b>Band:</b>	91 (1999)
<b>Artikel:</b>	Das Haus "Tannen" in Morschach : baugeschichtliche Untersuchungen des Kunsthistorischen Instituts der Universität Zürich
<b>Autor:</b>	Descœudres, Georges
<b>DOI:</b>	<a href="https://doi.org/10.5169/seals-168444">https://doi.org/10.5169/seals-168444</a>

worden sein soll.<sup>7</sup> Unsere Aufmerksamkeit gilt dem älteren Bau, und wo hier vom Haus «Tannen» die Rede ist, so ist gemäss älterer Konvention<sup>8</sup> dieses kleinere Wohnhaus aus dem 14. Jahrhundert gemeint (Abb. 2).

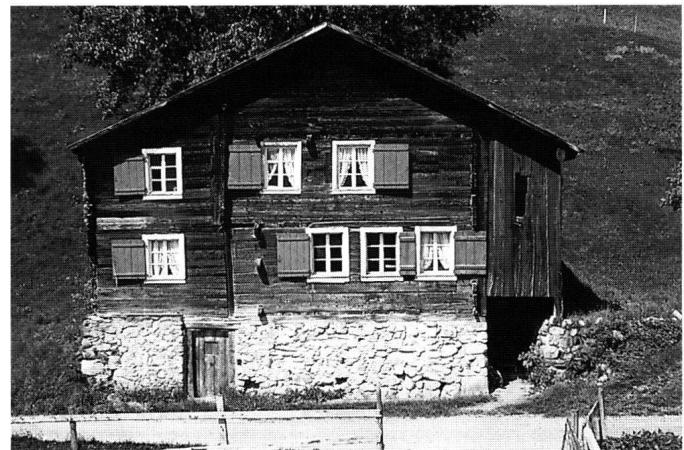
Abb. 3: Das Haus «Tannen» in Morschach. Ansicht der Westfassade (alle Fotoaufnahmen 1998).

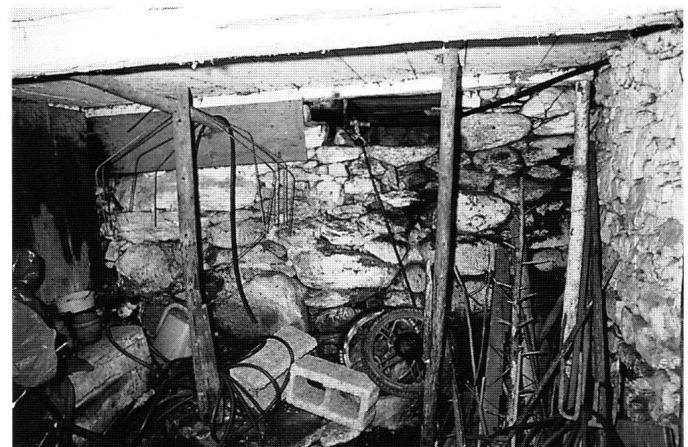
Abb. 5: Raum 0.3, Ansicht der Keller-Rückwand (gegen Osten).

Raum 0.3 hinein fort und ist gegen Westen von jüngeren Bauteilen ergänzt worden (Abb 5). Soweit ersichtlich scheinen die mutmasslich ursprünglichen Mauerteile als Trockenmauer gegen den Hang gestellt und die Hohlräume zwischen den Steinen mit Mörtel gestopft sowie die Fugen verstrichen worden zu sein. Vermutlich haben sich Reste der ursprünglichen Sockelmauer auch im östlichen Teil der Südmauer erhalten (vgl. Abb. 6); das Fenster an dieser Wand sowie der Eingangsbereich sind hingegen gesamthaft erneuert worden.

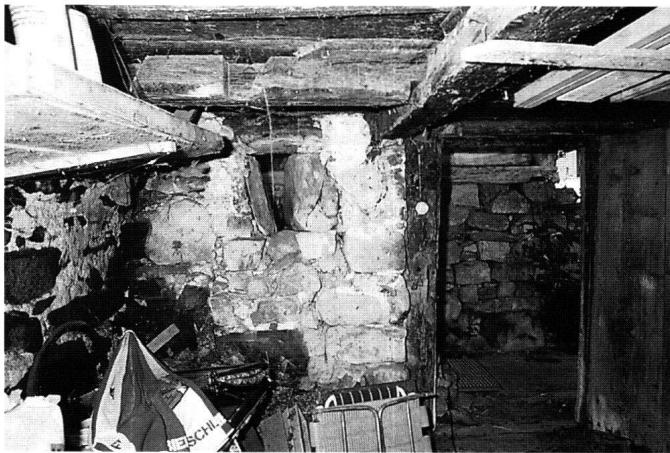
Abb. 6: Raum 0.2, Ansicht gegen Süden.

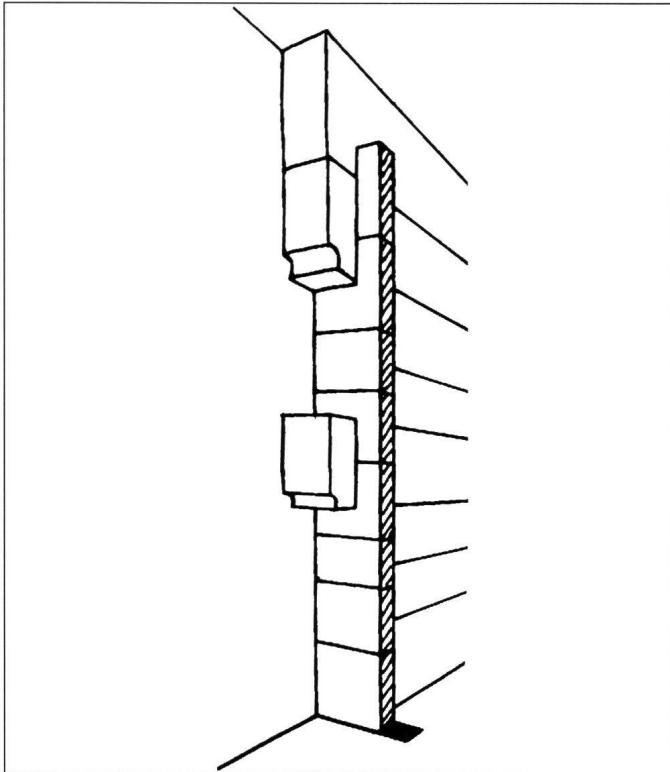
Abb. 14: Nordwestecke von Kammer 2.7. Perspektivische Ansicht gegen Südosten, ohne Massstab (nach Hirschi).

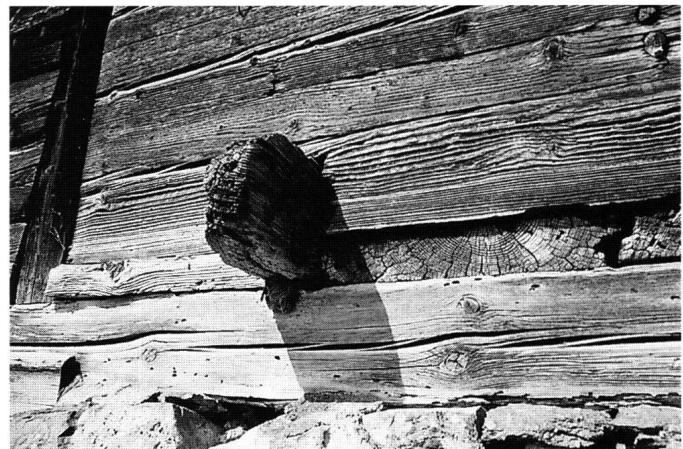
Abb. 15: Westfassade gegen Nordosten. Einzelvorstoss einer Zwischenwand und fassadenbündige Decken-Boden-Bohlen

Die der Strasse zugekehrte Westfassade unterteilt sich in drei Abschnitte (Abb. 16). Auf der Südseite bildet die mit vertikalen Brettern verschalte Laube einen eigenen Hausteil. Der mittlere Abschnitt stellt sich als Blockwand dar, die je von einem Gewätt begrenzt wird, auf der Nordseite allerdings nur im Obergeschoss. Ein Ständer im unteren sowie ein vertikales Brett im oberen Wohngeschoss bilden die Grenze zum nördlichen Hausteil, der ebenfalls als Blockbau angelegt ist. Der mittlere Hausteil mit den an der Fassade sichtbaren Boden-Decken-Bohlen und Einzelvorstößen der Binnenunterteilungen (Abb. 15) gehört

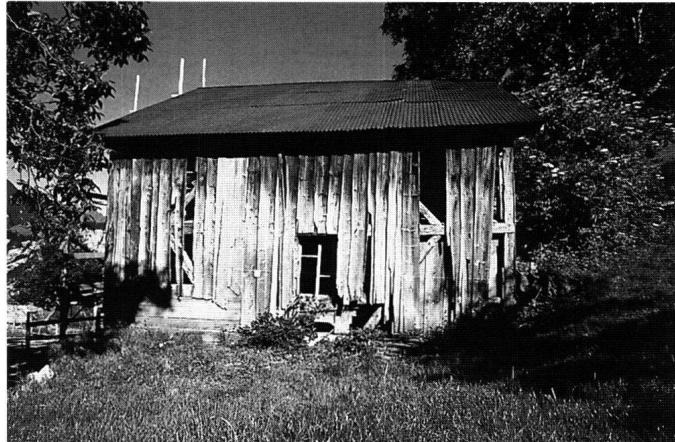
Abb. 18: Ansicht der Südfassade mit der bretterschalten Laube.

Die dem Nachbarhaus zugewandte Südfassade weist eine mit Brettern verschalte Laube auf (Abb. 18), welche auf der Südseite auf eine gegen den Hang gestellte Mauer abgestützt ist. Wie die Art ihrer Verbindung zum Blockbau zeigt, ist die Laube ein sekundäres Bauelement. Es fehlen Hinweise darauf, dass der ursprüngliche Bau an dieser Stelle eine Laube aufgewiesen hätte; die starke Abwitterung des Blocks auf dieser Seite bis nahe unter das Dach bestärkt diese Feststellung. Der zweigeschossige Holzaufbau der

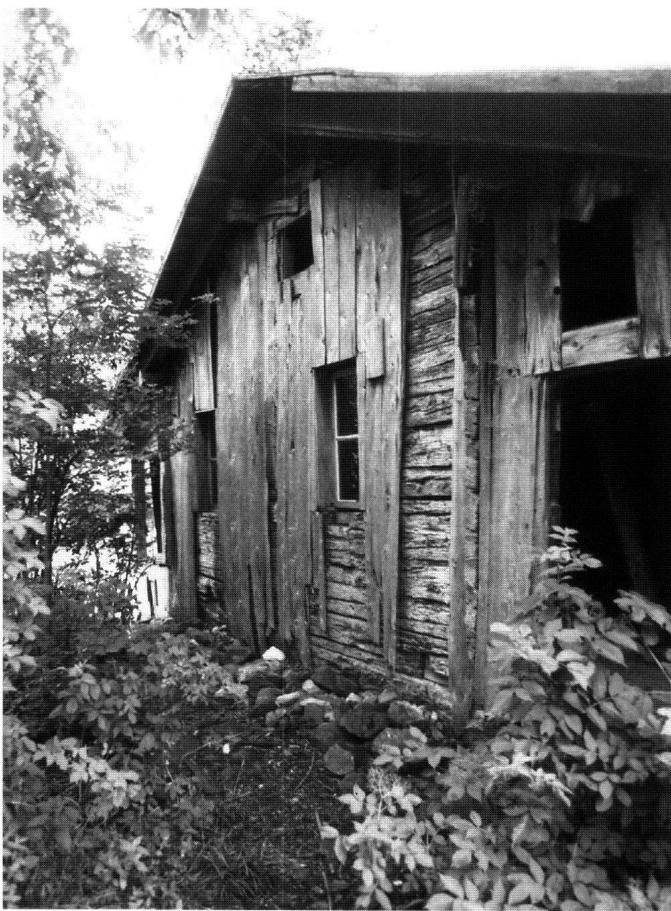
Abb. 22: Ansicht der Ostfassade, gegen Südwesten.

Die hangseitige Ostfassade (Abb. 22) weist eine Verschalung mit vertikalen Brettern auf. Wegen der Schadhaftigkeit dieses Witterungsschutzes waren Teile der ursprünglichen Blockwand sichtbar, wodurch wichtige Hinweise auf die ursprüngliche Gestalt des Hausbaus gewonnen werden konnten (Abb. 21). Im südlichen Teil des Kernbaus<sup>33</sup> sind die drei stark abgewitterten Einzelvorstöße der Nordwand

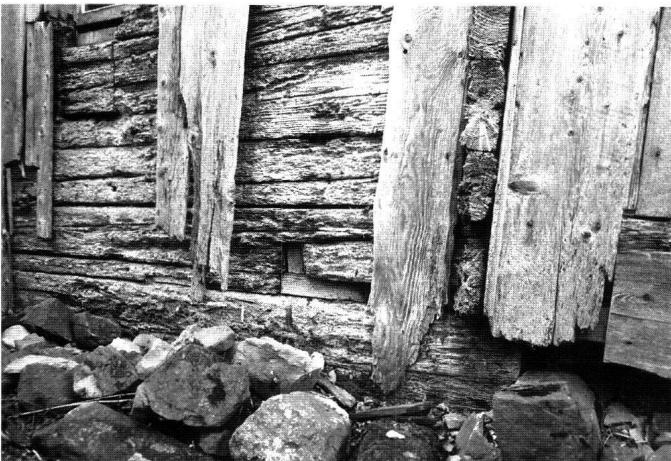
Abb. 23: Ostfassade, Detail: mit modernen Vierkanthölzern verschlossene Negative je eines Einzelvorstosses und von Deckenbohlen einer ehemaligen Nordostkammer im 1. Wohngeschoss.

zur Festigung des entstandenen Schlitzes eingefügt worden ist (Abb. 23). Diese sekundär verfüllten Aussparungen, welche an sauber gearbeitete, das heisst ursprüngliche Einschnitte der stark verwitterten Blockwand stossen, zeugen für eine zum originalen Baubestand gehörige nordöstliche Eckkammer im unteren Wohngeschoss. Das zwischen den vorhandenen Decken-Boden-Bohlen auf der Südseite und dem Bohlenersatz auf der Nordseite bestehende auffallend schmale Balkenstück von lediglich Bohlenstärke gehört zum ursprünglichen Baubestand, wie aufgrund eines wegen der massiven Abwitterung sichtbar gewordenen vertikalen HolzdüBELS ersichtlich wurde, wie solche im Blockverband üblich sind.

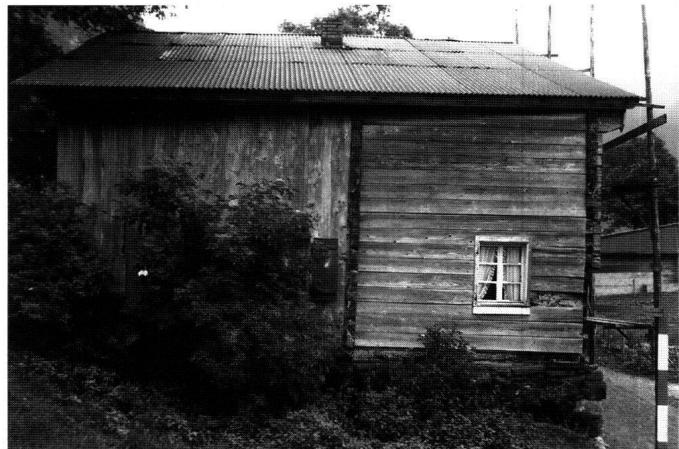
Abb. 24: Ansicht Nordfassade.

Die heutige Nordfassade des Wohnbaus (Abb. 24) ist gesamthaft bei einer jüngeren Hauserweiterung entstanden. Von Interesse ist hier die Nordfassade des Kernbaus im oberen Wohngeschoss (Abb. 25), die wie erwähnt an der West- und Ostfassade als Eckgewätt in Erscheinung tritt. Im Vorgriff auf die Rekonstruktion des Hauses in seiner ursprünglichen Baugestaltung ist diese Nordfassade im Obergeschoss zum besseren Verständnis der nachfolgenden Überlegungen als Innenwand einer ursprünglichen Laube zu deuten.

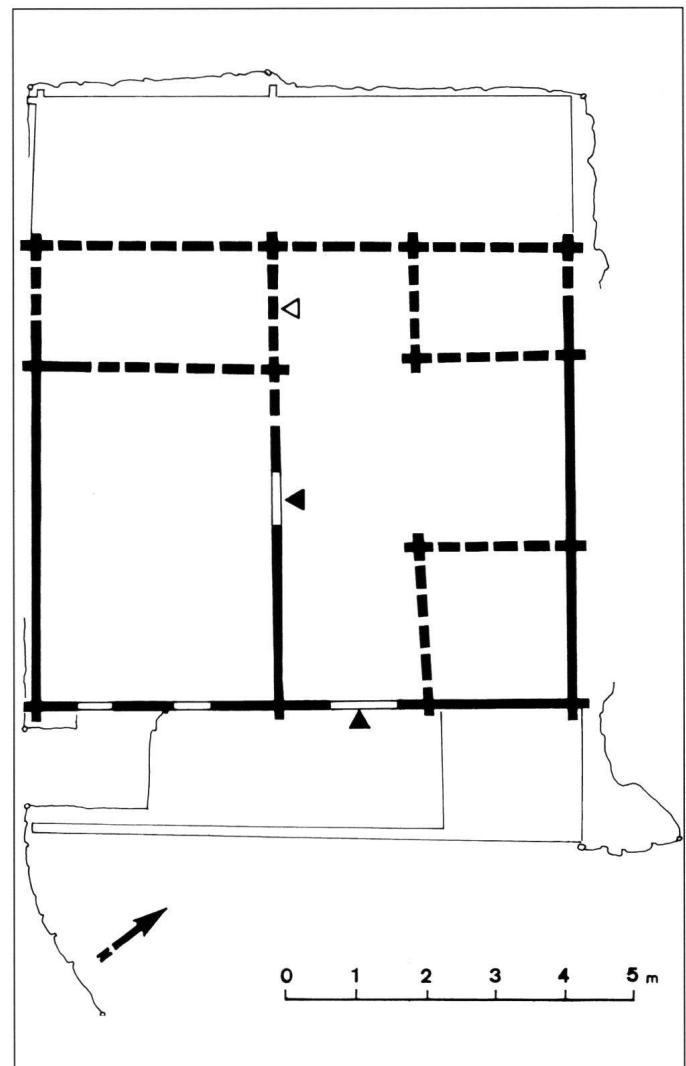
Abb. 28: Erstes Wohngeschoß, rekonstruierter Grundriss (nach Weber, Wadsack und Descœudres). Dunkle Pfeile bezeichnen nachgewiesene Eingänge, der helle Pfeil die vermutete Position einer Türe.

Im unteren Wohngeschoß sind neben Haupt- und Nebenkammer im Vorderhaus noch zwei weitere Kammern (Vorratsräume ?) zu rekonstruieren, die sich in der üblichen Art dieser «Küchenkammern» in den Eckbereichen befanden. Die Situierung der Binnenwände dieser Kammern war anhand von Einzelvorstößen an der Ost- sowie an der Südseite zu ermitteln. Einzig für die West-

wand der nordöstlichen Eckkammer fehlen Hinweise; sie wurde in Abb. 28 auf der Flucht der Westwand der Südostkammer rekonstruiert.

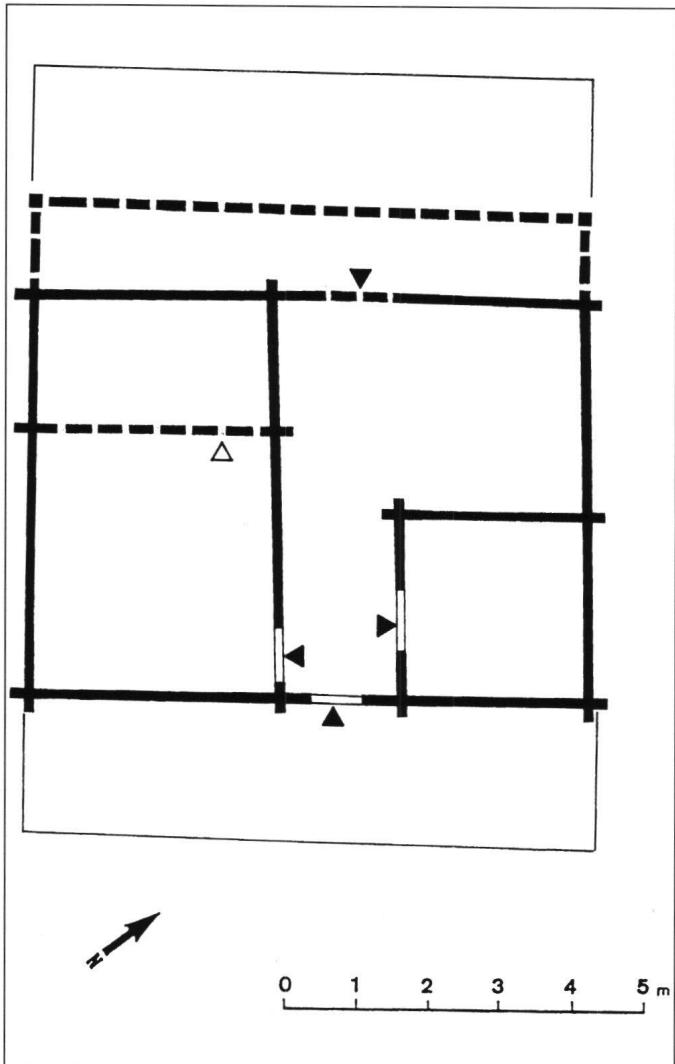
Abb. 29: Zweites Wohngeschoss, rekonstruierter Grundriss (nach Weber, Wadsack und Descœudres). Dunkle Pfeile bezeichnen nachgewiesene Eingänge, der helle Pfeil die vermutete Position einer Türe.

Im zweiten Wohngeschoss erfolgte die Erschliessung der beiden Kammern im Vorderhaus in der bei diesen Hausbauten üblichen Weise. Der Eingang in die grössere Hauptkammer lag in unmittelbarer Nähe zum Hocheingang auf der südlichen Traufseite, während die Nebenkammer von der Hauptkammer her zugänglich war. Hinweise zur genauen Situierung dieser Verbindungstür fehlen. Die Rekonstruktion in Abb. 29 lehnt sich an das Beispiel des Hauses in Hinter-Ibach<sup>47</sup> an. Ebenso wie im Ibacher Haus bestand im zweiten Wohngeschoss eine Eckkammer im Hinterhaus, die grösser war als die darunterliegende Kammer und somit im Hausinnern auf zwei Seiten über diese vorkragte und in gleicher Weise von der Seite des nahen Hocheinganges zugänglich war.
