Archäologische Grabungen in der Pfarrkirche St. Martin in Schwyz

Autor(en): **Kessler-Mächler, Josef**

Zeitschrift: **Mitteilungen des historischen Vereins des Kantons Schwyz**

Band (Jahr): **66 (1974)**

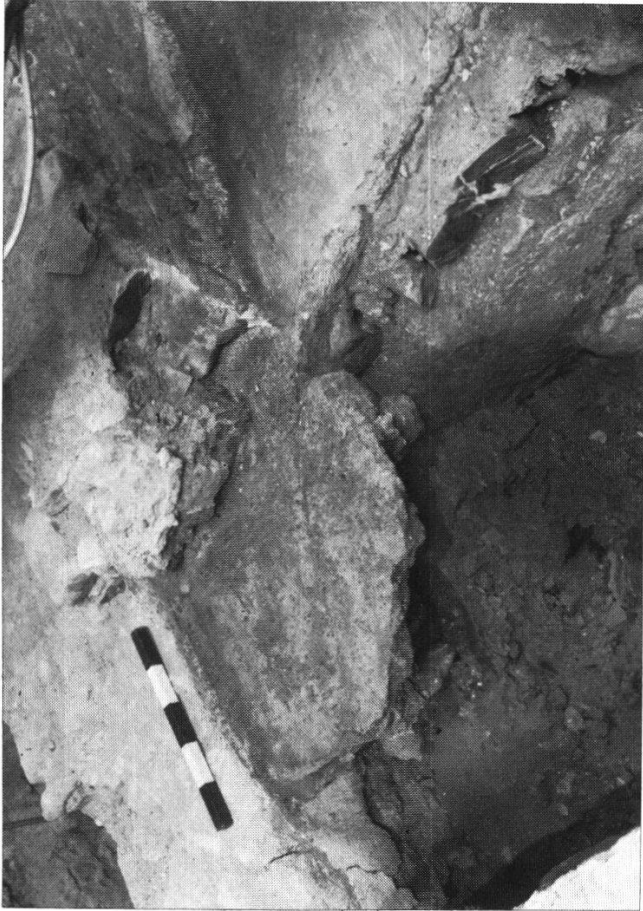
- Abb. 38 Vorchor, Seitenaltar mit Stufenanlage, von Norden
- Abb. 39 Vorchor, roman. Seitenaltar mit Stufen und Suppedaneum, von Westen
- Abb. 40 Detail zu Abb. 39. Späteres Grabungsstadium vor dem Seitenaltar

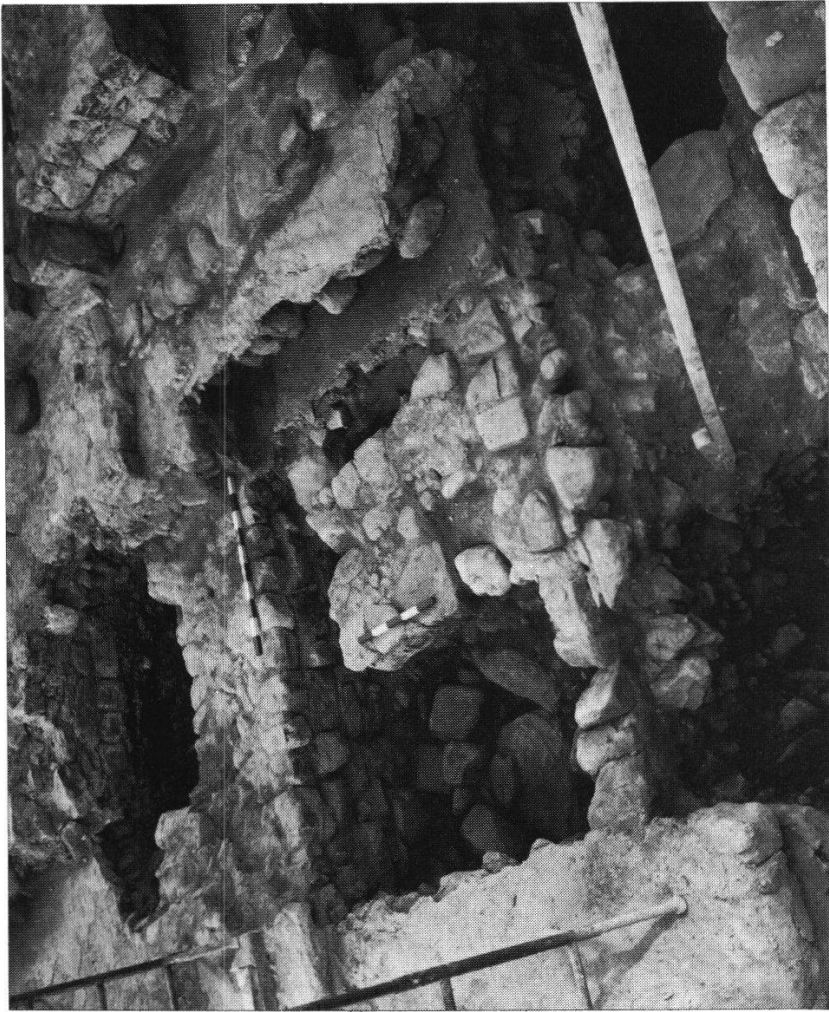
- Abb. 42 Betschart-Gruft. Links Südmauer in Chor III. Hinten Ostmauer zum Altarhaus IV
- Abb. 43 Grabungsfläche im nördlichen Querschiff von Westen. Bildmitte: ein durch den Heizkanal hälftig beseitigter Stützsockel von 1643, davor im gotischen Boden (mit Banklagern) Fundamentstein für eine gotische Stütze

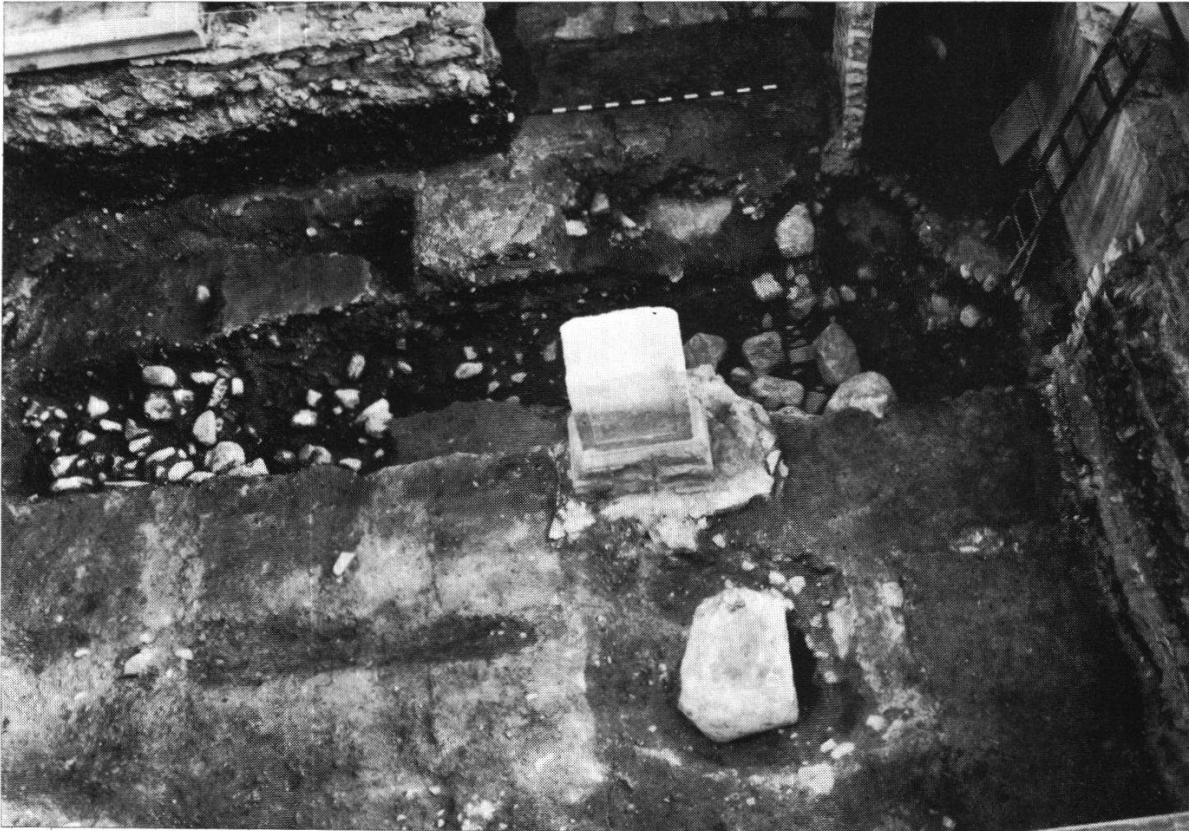
- Abb. 41 Chor. Vorromanischer Kreuzaltar mit Chorstufe von Nordwesten. Oben rechts romanischer Seitenaltar mit Boden- und Stufenresten. Im Hintergrund romanische Spannmauer und vorromanischer Hochaltar

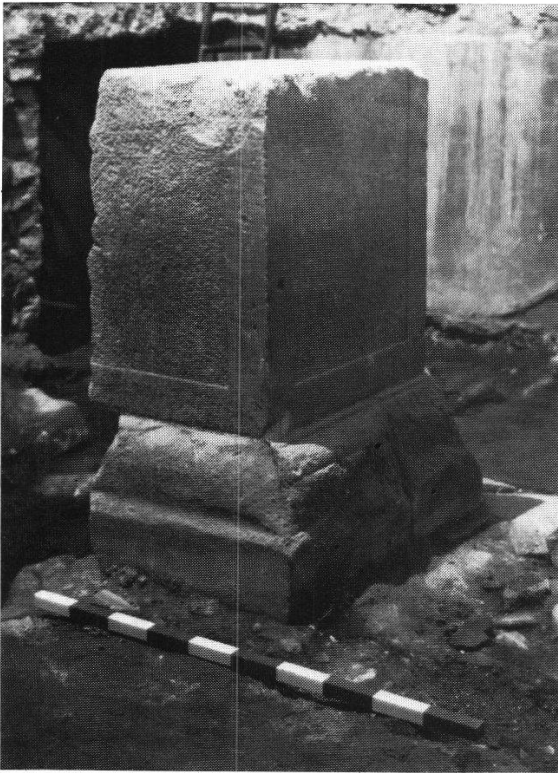
- Abb. 44 Querschiff Nord. Uebersichtsaufnahme von Norden
- Abb. 45 Querschiff Nordseite, Frühbarocker Stützsockel, beim Heizungsbau 1955 hälftig und 45a zerstört

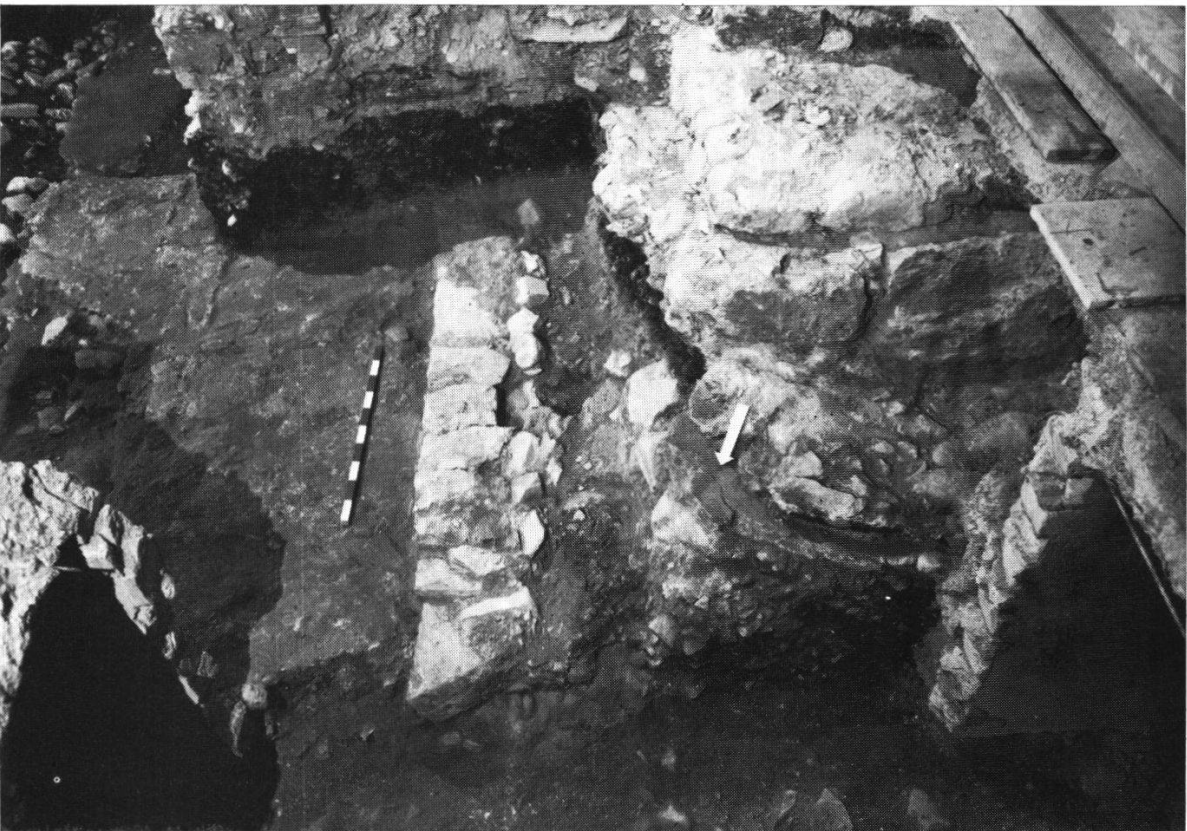
- Abb. 47 Nördliches Querschiff. Bildmitte, linker Rand, barocke Sockelbasis zwischen zwei

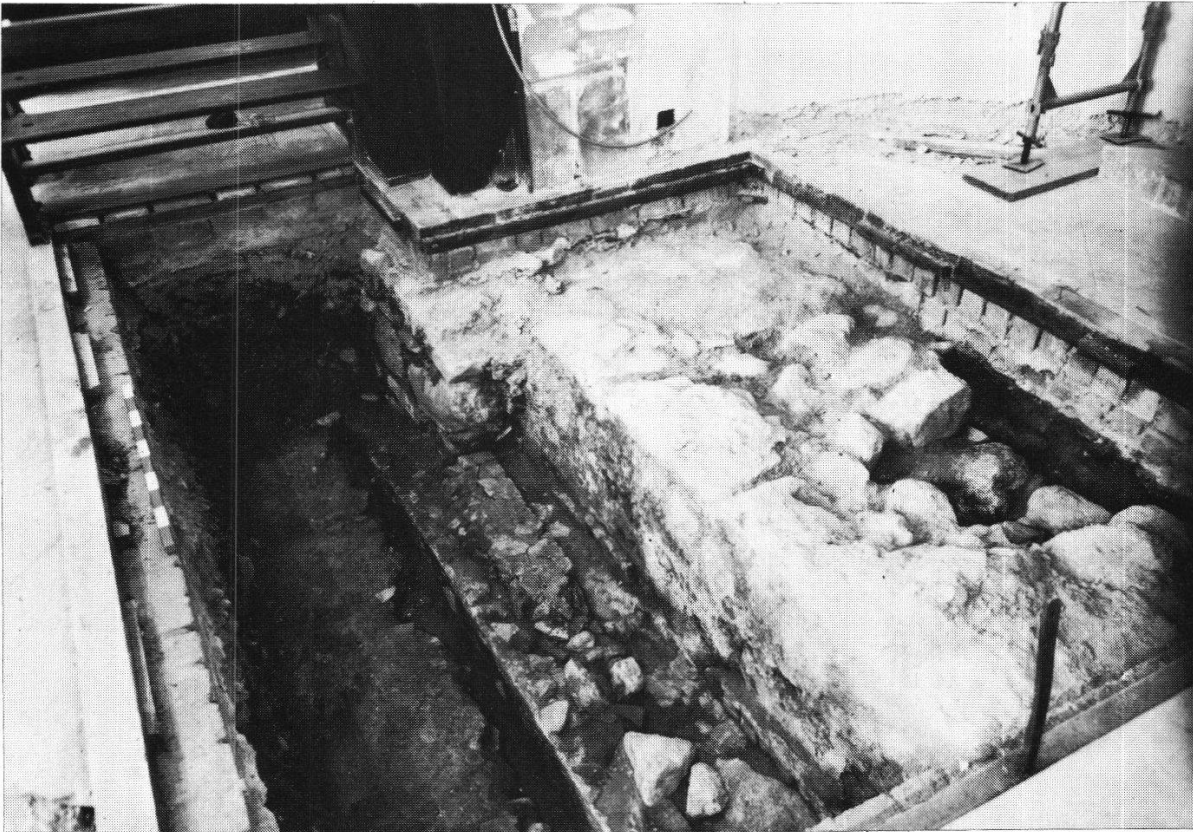
- Abb. 48 Reste der Chorstufe vor den bestehenden nördlichen Seitenaltären von Süden
- Abb. 49 Nördliche gotische Langhausmauer, davor Fundament der «Chrützen» und gotischer Boden von Osten

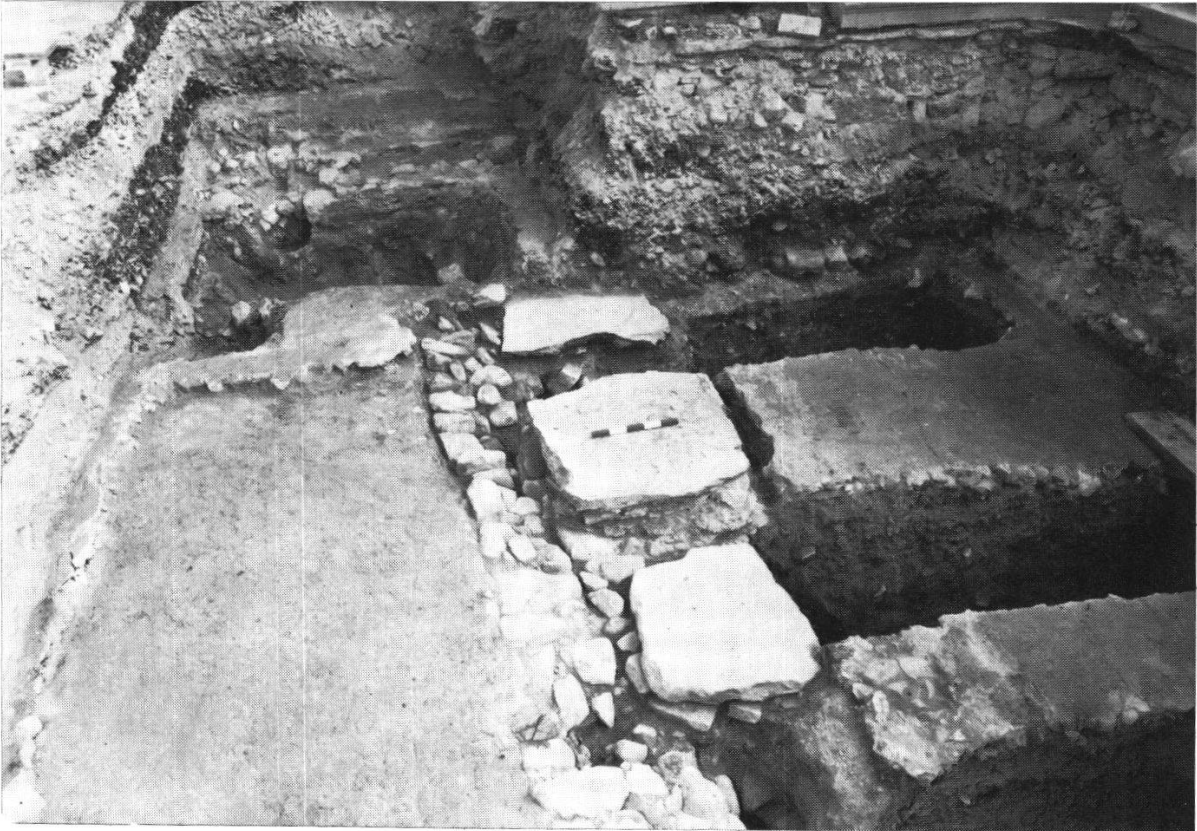
- Abb. 50 Grabungsfeld im Mittelschiff von Norden
- Abb. 51 Mittelschiff Südhälfte. Grabungsfeld von Westen. Der 50-cm-Stab liegt auf dem barocken Stützenfundament. Davor und dahinter liegen die Steinplatten als Fundament der gotischen Stützen. Links davon die vorromanische Langhaussüdmauer mit anschließendem Boden

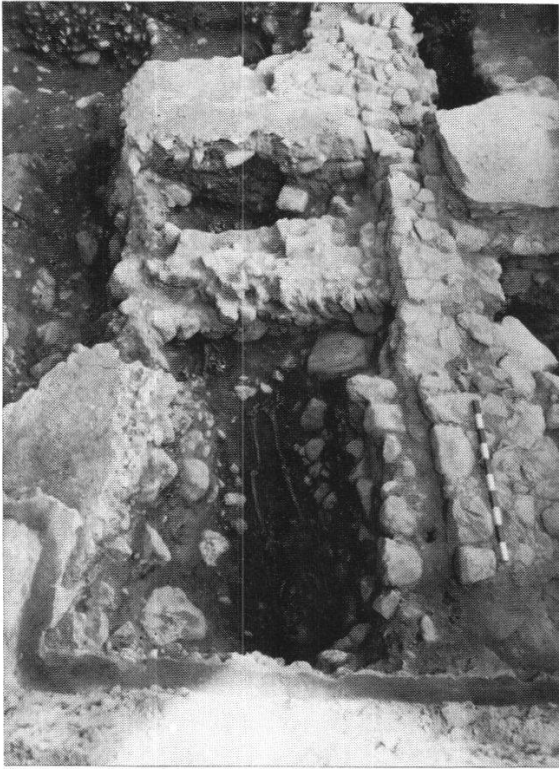
- Abb. 52 Vgl. Abb. 51. Im Sondiergraben Westmauer I sichtbar
- Abb. 53 Vgl. Abb. 52. Späteres Ausgrabungs-Stadium. Die Westmauer I ist freigelegt, darunter sind die Gräben sichtbar, welche von der Anlage I zum Teil zerstört wurden

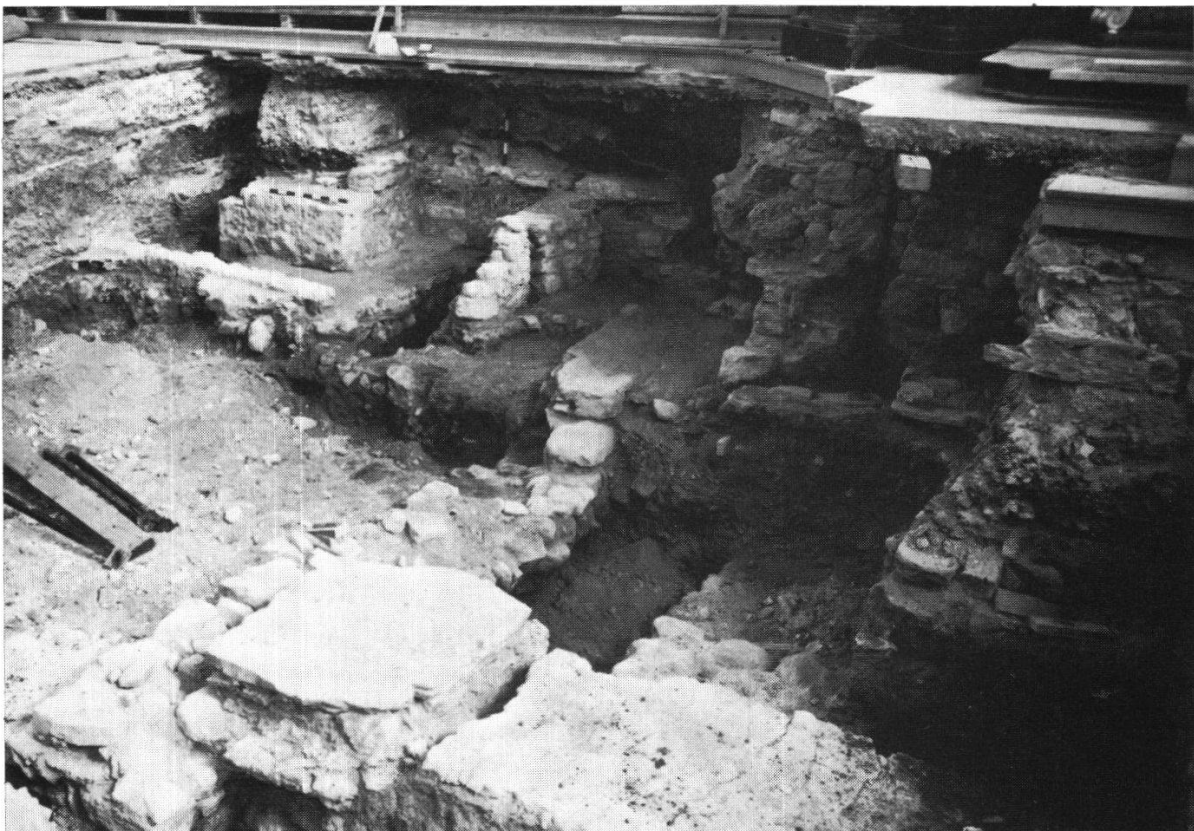
- Abb. 56 Vorromanische Langhaus-Südmauer von Süden. Oben rechts Westmauer I. Die Südwestecke I ist unter der jüngeren Steinlage erkennbar. Am rechten Bildrand das barocke Stützenfundament. Südlich der Mauer zwei ältere Gräber

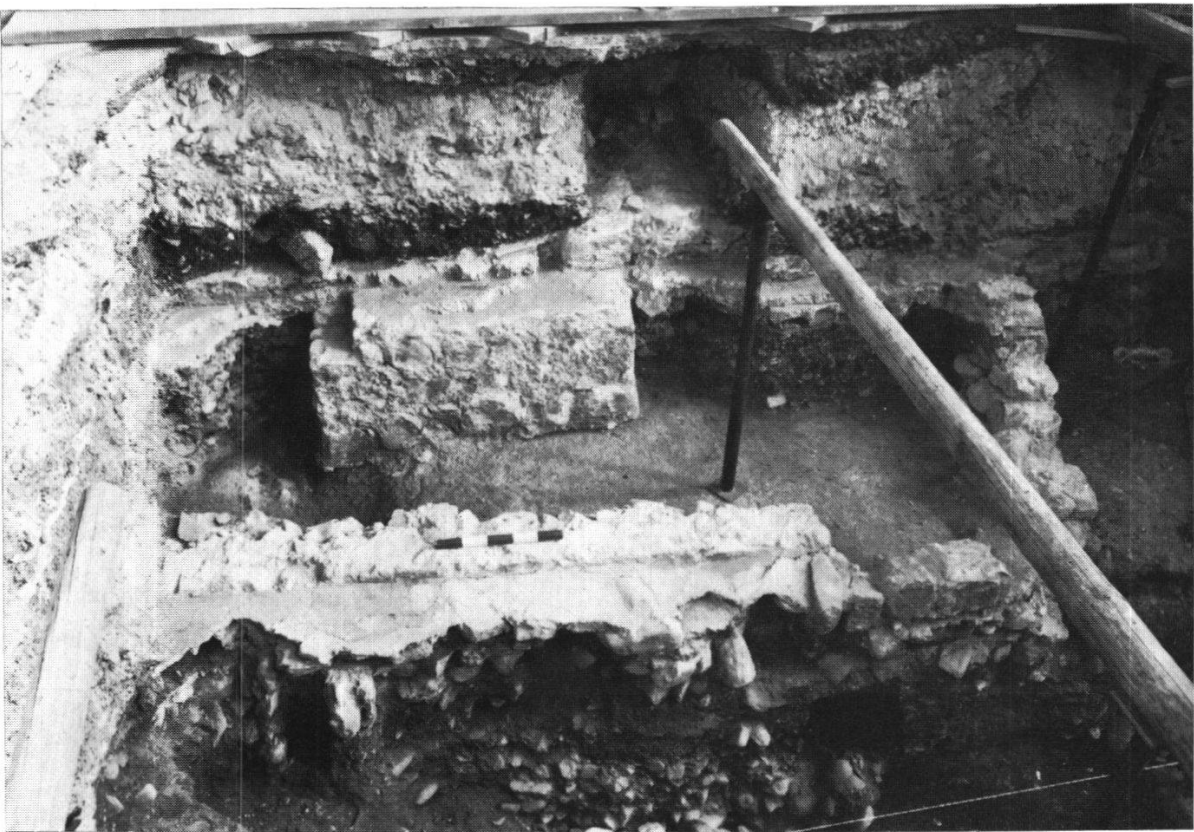
- Abb. 57 Mittelschiff Ostteil von Südwesten
- Abb. 58 Mittelschiff Ostteil. Romanisch-gotischer Kreuzaltar. Davor Antritt der späteren gotischen Chorstufenanlage. Rechts neben der Holzstange das einhäuptige Podestmäuerchen III/IV b

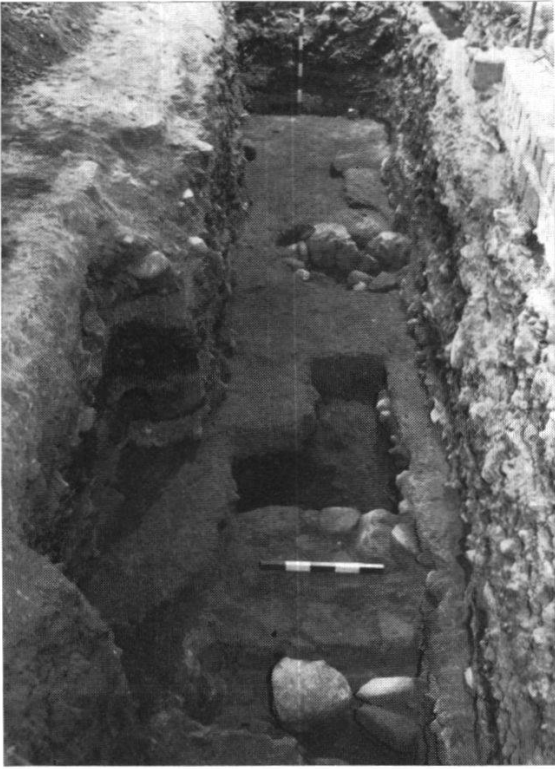
- Abb. 59 Podestmäuerchen mit Pfosten-Aussparungen von Süden. Dahinter Kreuzaltar (vgl. Abb. 58)
- Abb. 60 Schiff, Sondierschnitt im Mittelgang von Osten. Im Vordergrund Westmauer II
