# Teilgrabungen im Südwest-Hof (= Küchenhof) des Klosters Einsiedeln : Sommer 1987

# Teilgrabung im Südwest-Hof (= Küchenhof) des Klosters Einsiedeln Sommer 1987

*von Alessandra Antonini*

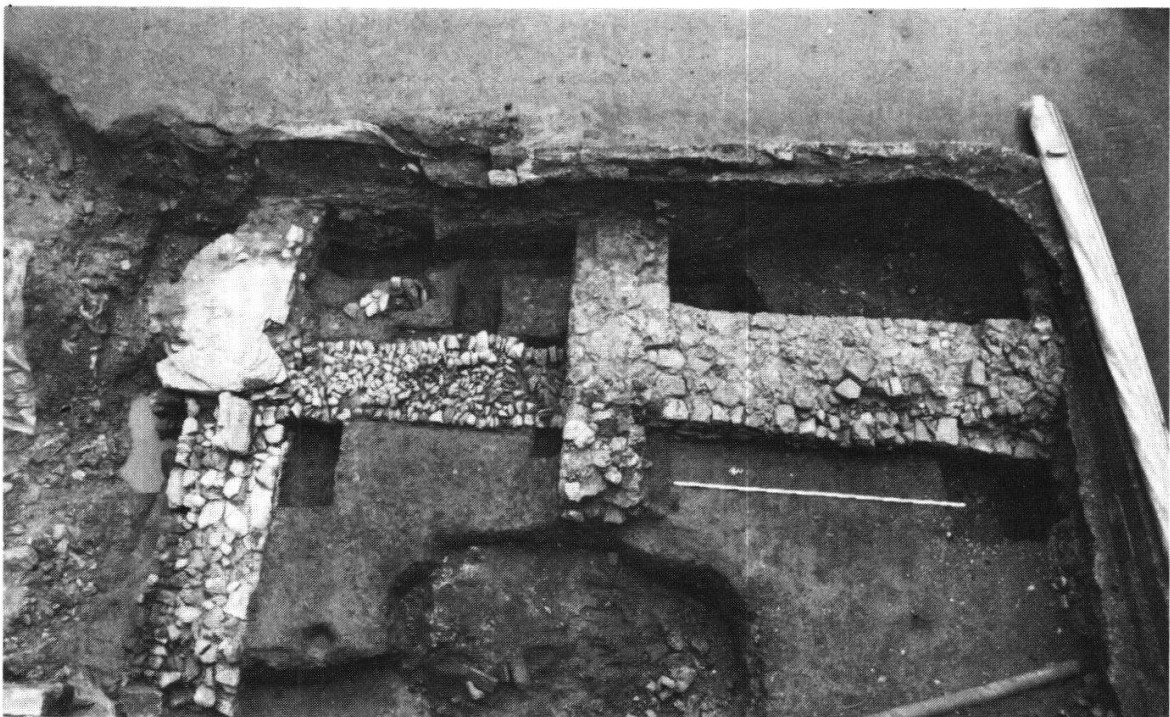
*Abbildung 3:* Nach dem Entfernen der Bodenplatten kam die ältere Mauer Nr.43 zum Vorschein.

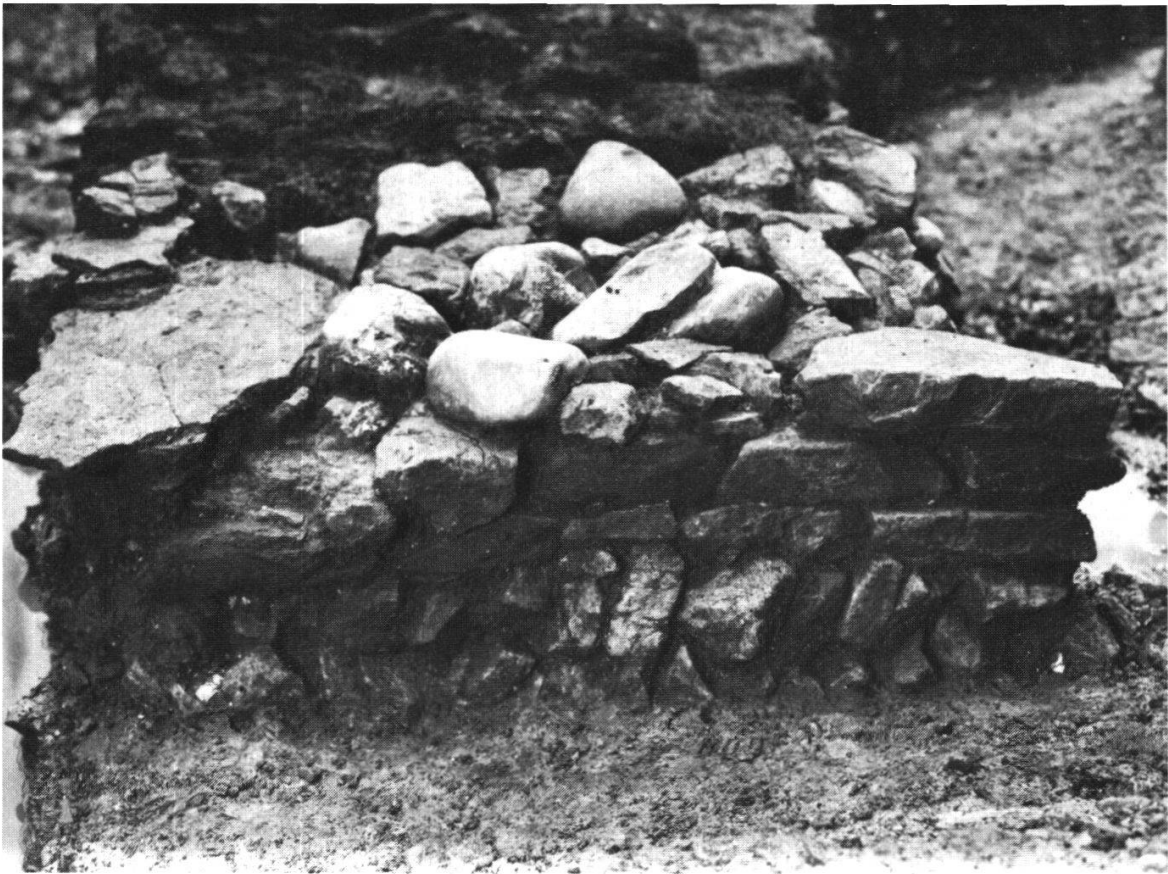
Abbildung 8: Detail der Südbegrenzung (Mauer 55) desselben Raumes.

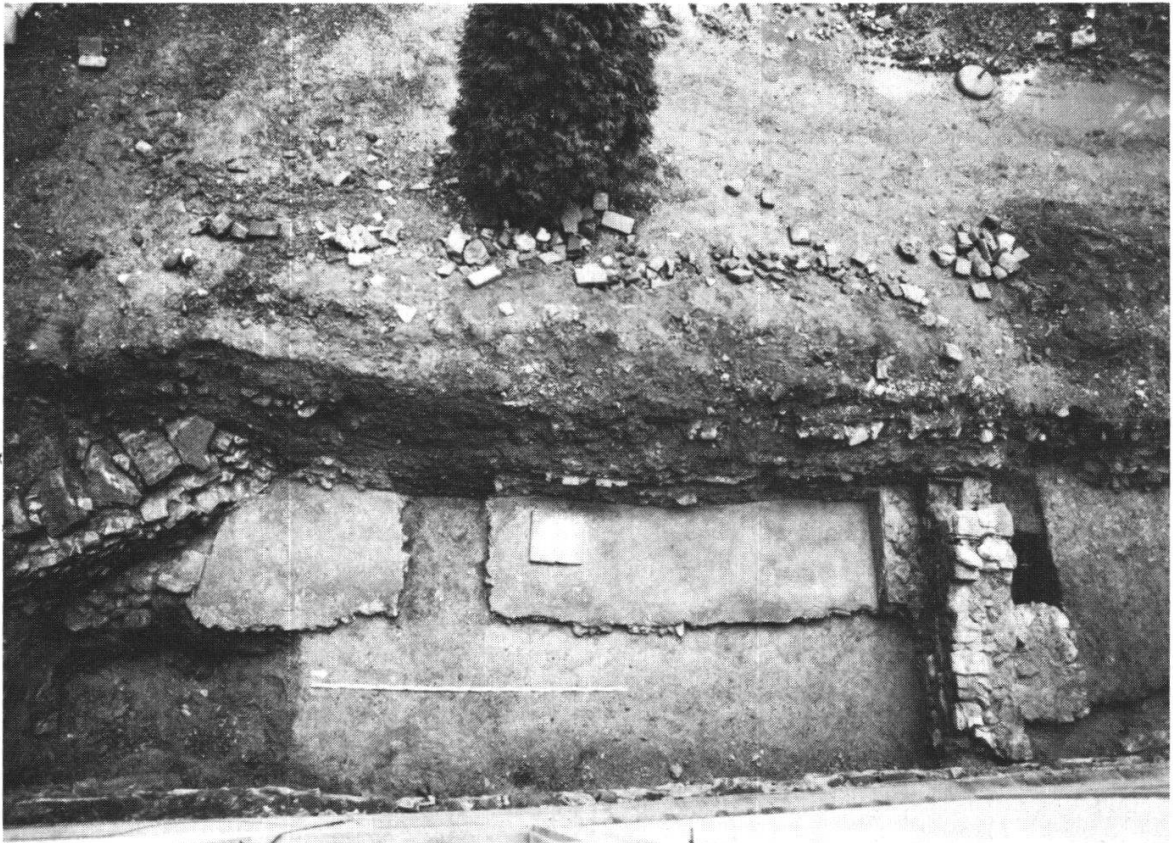
Abbildung 14: Romanischer Saal mit Mörtelboden, Mittelsäule (Basis) und Wandbank (links gestört durch barocken Kanal).

#### *b) Stützensaal des Südflügels (Abb.14,16,17)*

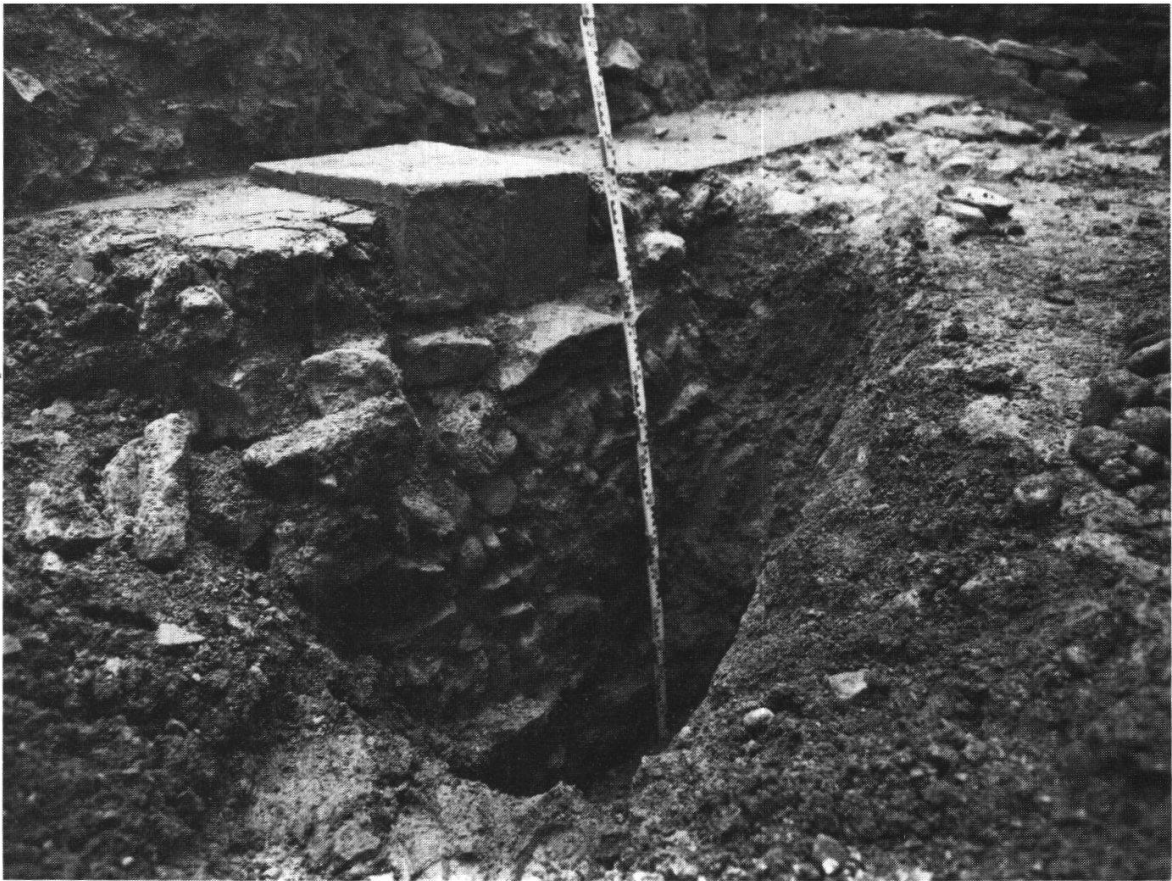
*Abbildung 15:* Detail der romanischen Säulenbasis und des angrenzenden Mörtelbodens; auffallend das starke gemauerte Fundament.

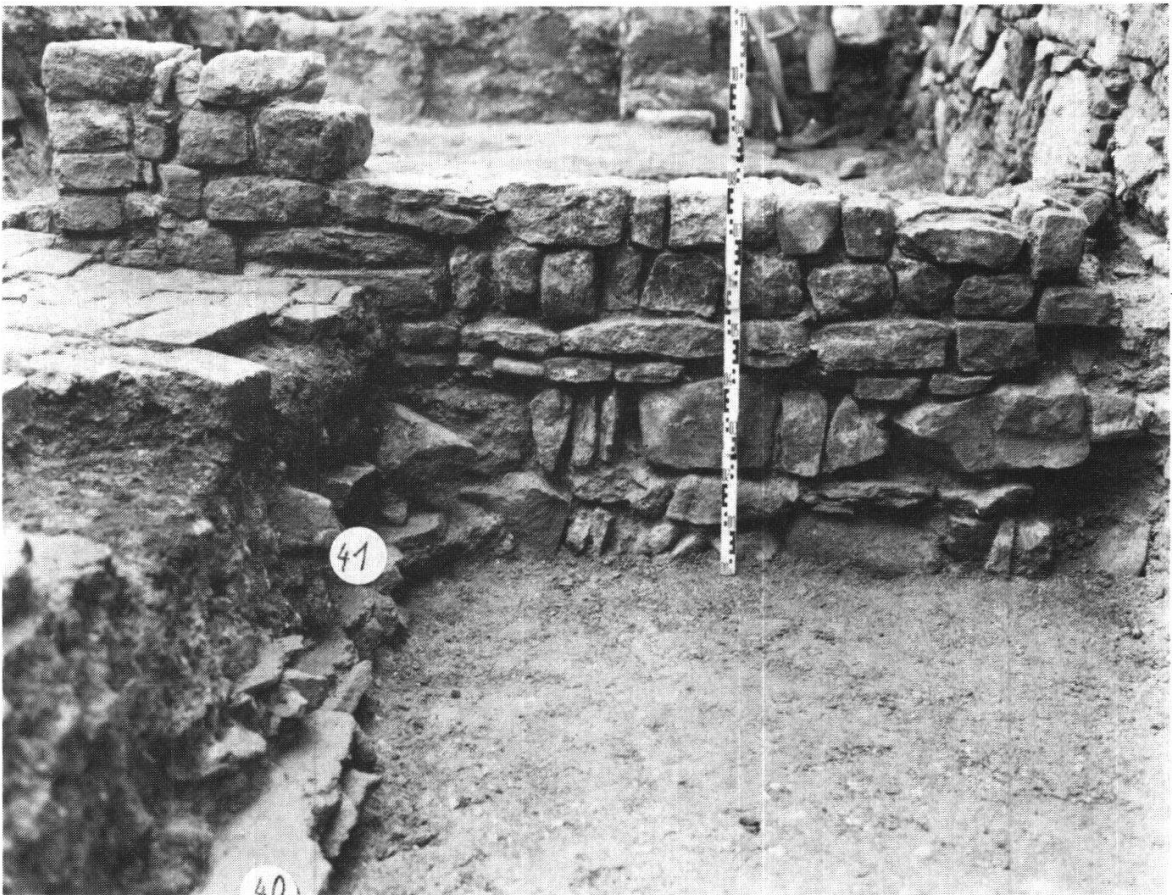
*Abbildung 16:* Detail der romanischen Mauer 38 Nord (aufgehendes Mauerwerk, Südseite).

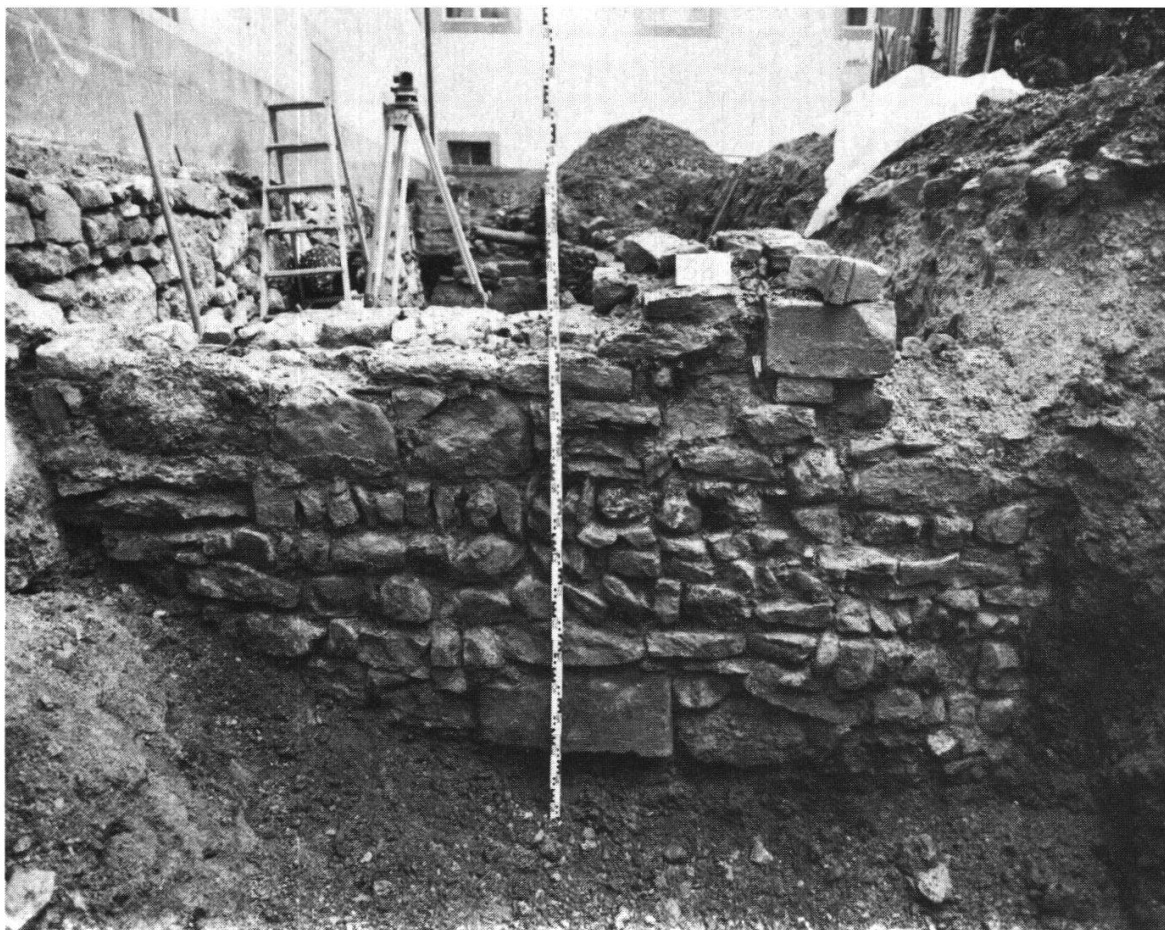
*Abbildung 17:* Die selbe Mauer 38 Nord auf der Gegenseite (Fundamentbereich, in Grube gegossen).

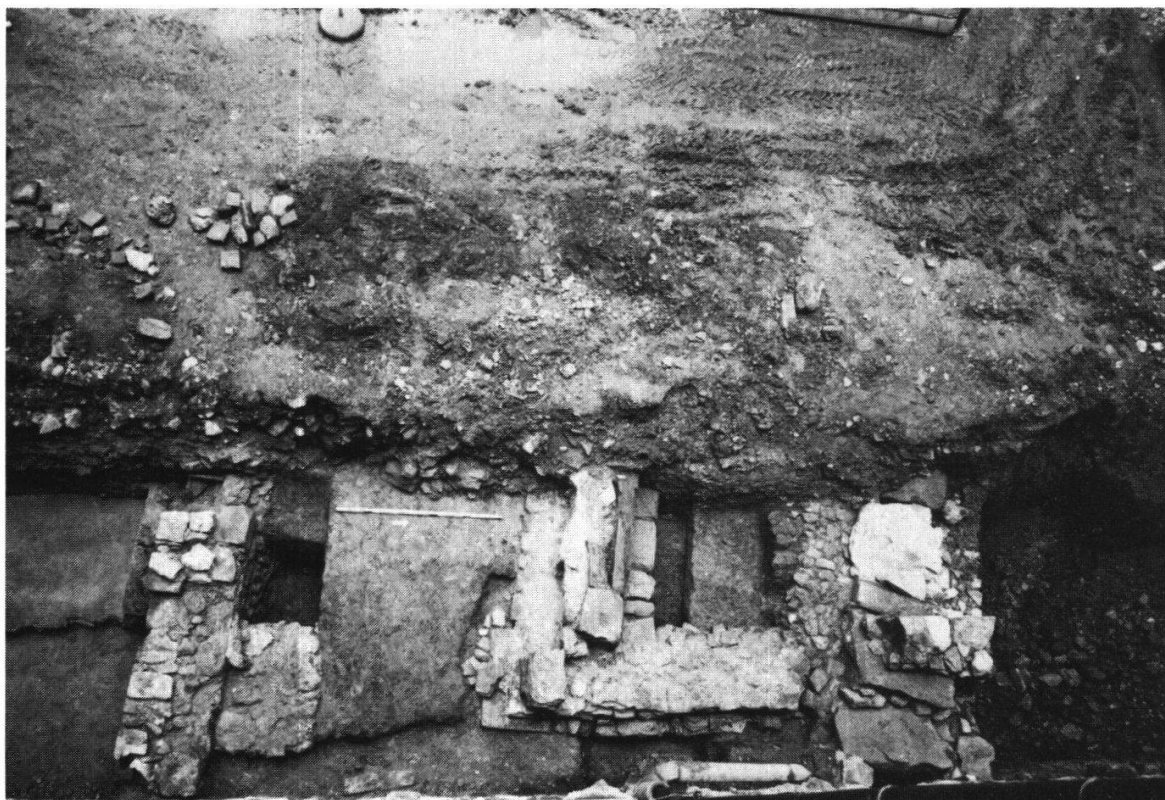
*Abbildung 18:* Kreuzgang Südostecke; die Fortsetzung der Mauer 47 nach Norden gestört durch einen barocken Kanal.

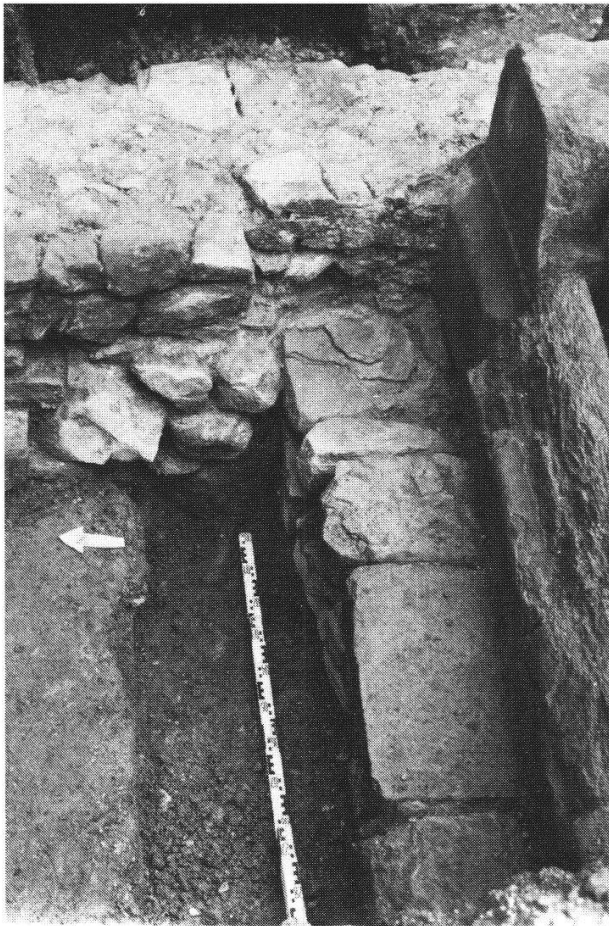
Abbildung 19: Kreuzgang-Hofseite: Detail des profilierten Sockels (gegen Osten).

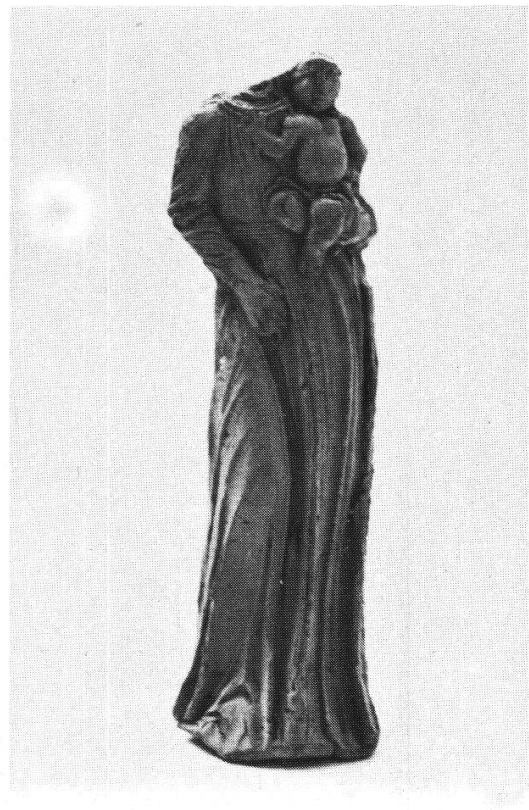
Abbildung 22: Marien-Figur aus Ton (Höhe 6.0cm), 17. Jh.

In den barocken Mauergruben fanden sich im weiteren eine Madonnen-Tonfigur (Reibfigur) aus dem 17. Jh. (Abb.22) sowie Ofenkeramik aus demselben Jahrhundert. Das Formenspektrum entspricht hier demjenigen, das bei der bereits publizierten Grabung im Chor und Sakristei zum Vorschein trat.
