Neues zur Baugeschichte des Schlosses Sargans

von Alfred Hidber

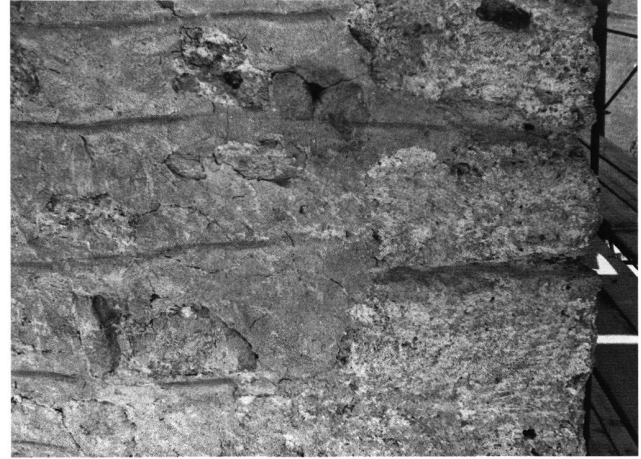
9: Bergfried, Pietra-rasa Verputz II b an der Nordostecke.

Über dem Tuffquaderwerk setzt ein Pietra-rasa Mauerwerk mit horizontal gezogenen, rot gefassten Kellenstrichen an (Abb. 2, II b und Abb. 9).¹³ Seine Stärke beträgt hier nur noch 97–120 cm. Mauermörtel und Verputz sind wie jene der unteren Zonen von auffällig bräunlicher Farbe und liessen sich auch in ihrer Zusammensetzung nicht voneinander unterscheiden. Der Verputz des Tuffmauerwerks zog sich nahtlos weiter in diese Zone.

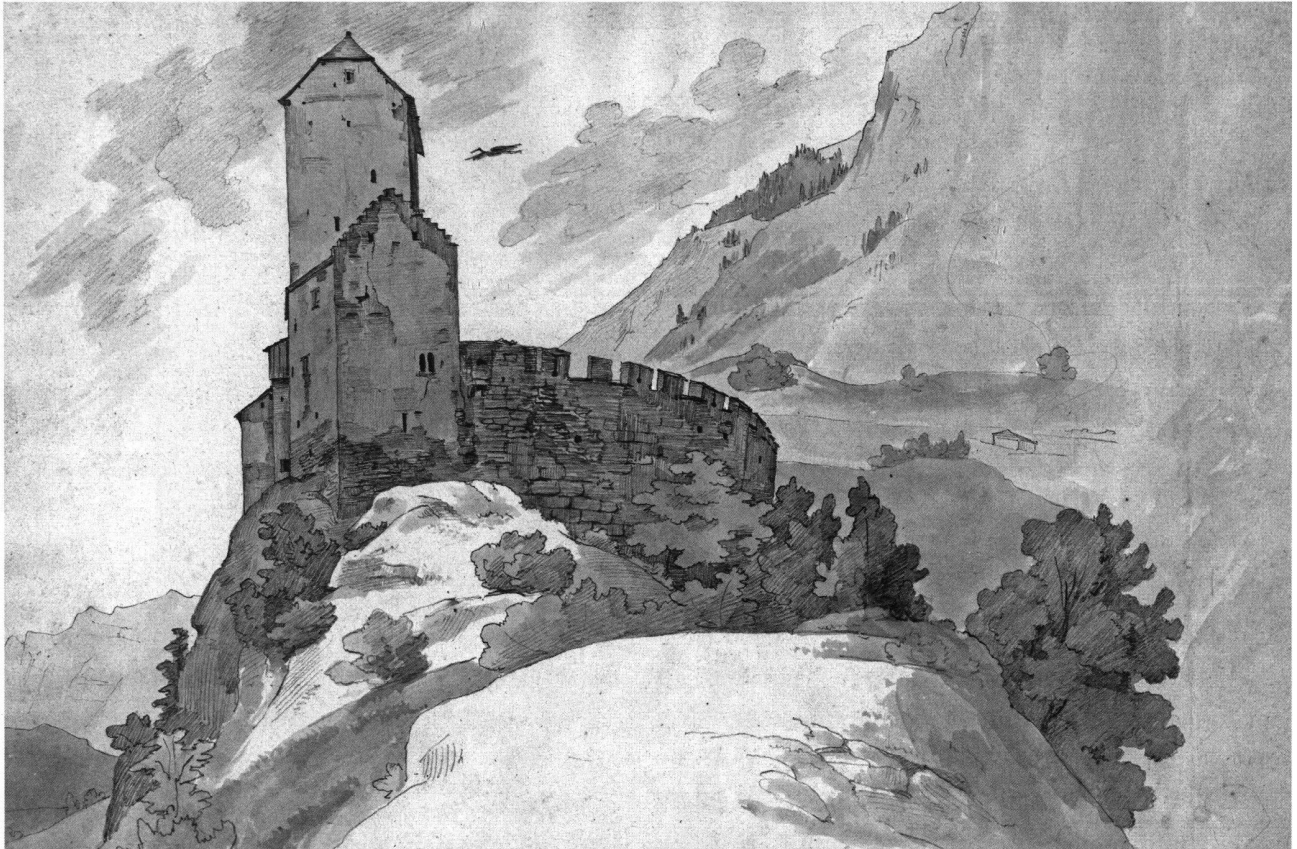
16: Schloss Sargans von Osten. Lavierte Bleistiftzeichnung von H.K. Weidenmann. Graphische Sammlung Historischer Verein Sarganserland.

In Verlängerung der Palas-Nordfassade setzt sich die Ringmauer nach Osten fort. Sie wird auf älteren Abbildungen mit Zinnenbekrönung dargestellt (Abb. 16). Eugen Probst erwähnt in seinem Bericht 1901²⁷, dass der hölzerne Wehrgang auf der Ringmauer und das Hintere Schloss durch die Grafenfamilie von Toggenburg um 1860²⁸ abgetragen worden seien, dass man aber «s. Z. vor dem Abbruch aller dieser Theile genaue Aufnahmen gemacht» habe.²⁹
