Zeitschrift: Mittelalter : Zeitschrift des Schweizerischen Burgenvereins = Moyen Age : revue de l'Association Suisse Châteaux Forts = Medioevo : rivista dell'Associazione Svizzera dei Castelli = Temp medieval : revista da l'Associaziun Svizra da Chastels

Artikel: Neues zur Baugeschichte des Schlosses Sargans

Autor: Hidber, Alfred

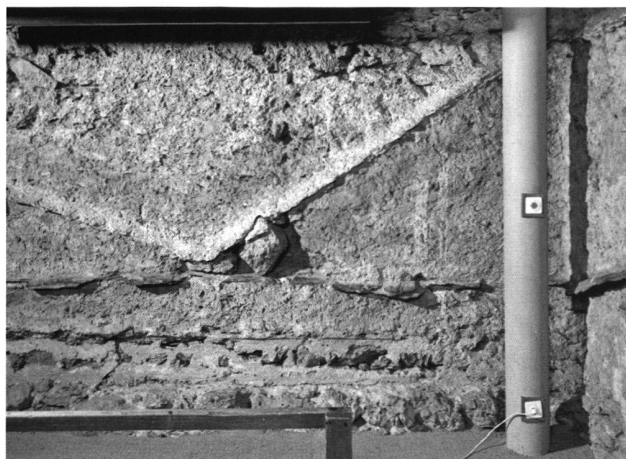
11: Bergfried 5. OG Ostmauer. Von unten nach oben: Negativ der Satteldach-Traufpfette. An seinem oberen Rand Abdrücke der Schindeldeckung, 25–30 cm weiter oben horizontaler Wasserschlag aus Melslerplatten. Auch am hellen Mörtelkragen des Taschendaches zeichnen sich Schindelnegative ab.

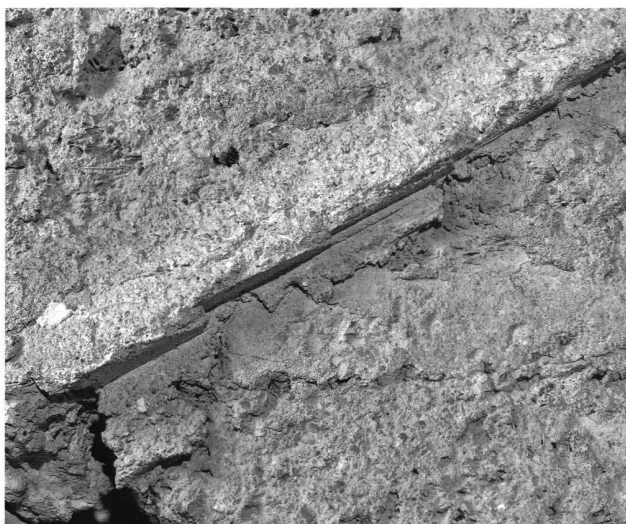
11a: Ausschnitt aus Abb. 11. Mörtelkragen des Taschendaches mit Negativen der Schindeldeckung.

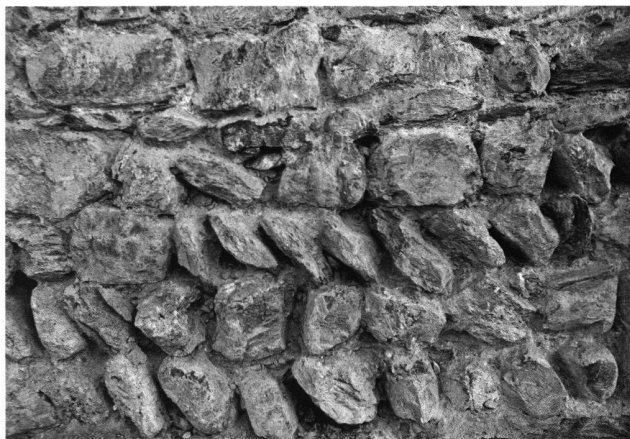
13: Palas Südfassade, Mauerwerk 1.
