### Private Notuntersuchung 1969

## SCHLOSS SARGANS

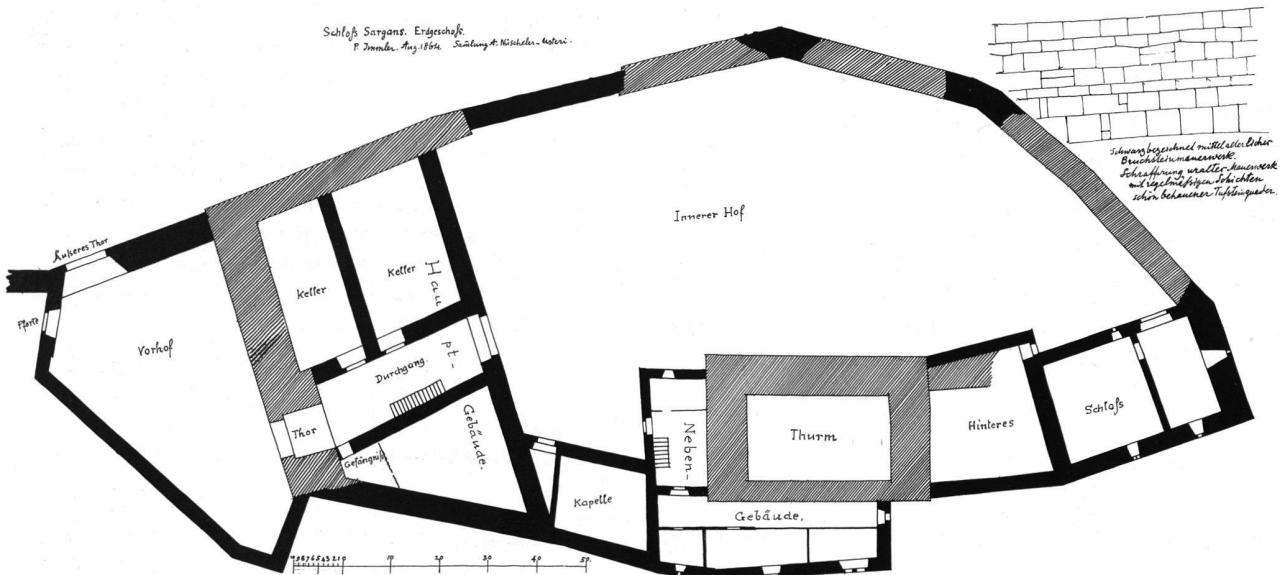
Der älteste, recht zuverlässige Grundrissplan des Schlosses stammt vom St. Galler Altertumsforscher Paul Peter Immler, gezeichnet 1864 (Abb. 1). Mit schwarzen beziehungsweise schraffierten Flächen sind Bruch- und Tuffsteinmauerwerk gekennzeichnet.

1: Schloss Sargans, Grundrisszeichnung 1864 von Paul Peter Immler. Die Planlegende lautet: «Schwarz bezeichnet mittelalterliches Bruchsteinmauerwerk, Schraffurung uraltes Mauerwerk mit regelmässigen Schichten schön behauener Tuffsteinquader».

Immler gibt in seinem Plan von 1864 (Abb. 1) eine von der Nordostecke des Turmes nach Osten abgehende Tuffmauer an, von der aber bei der Ausräumung des westlichen Kompartimentes 1986 nichts festzustellen war. Hingegen zeichnete sich dort an der Turmmauer eine Treppe ab, die einst vom Vorgemach zum «Thurmsaal» hinaufführte.

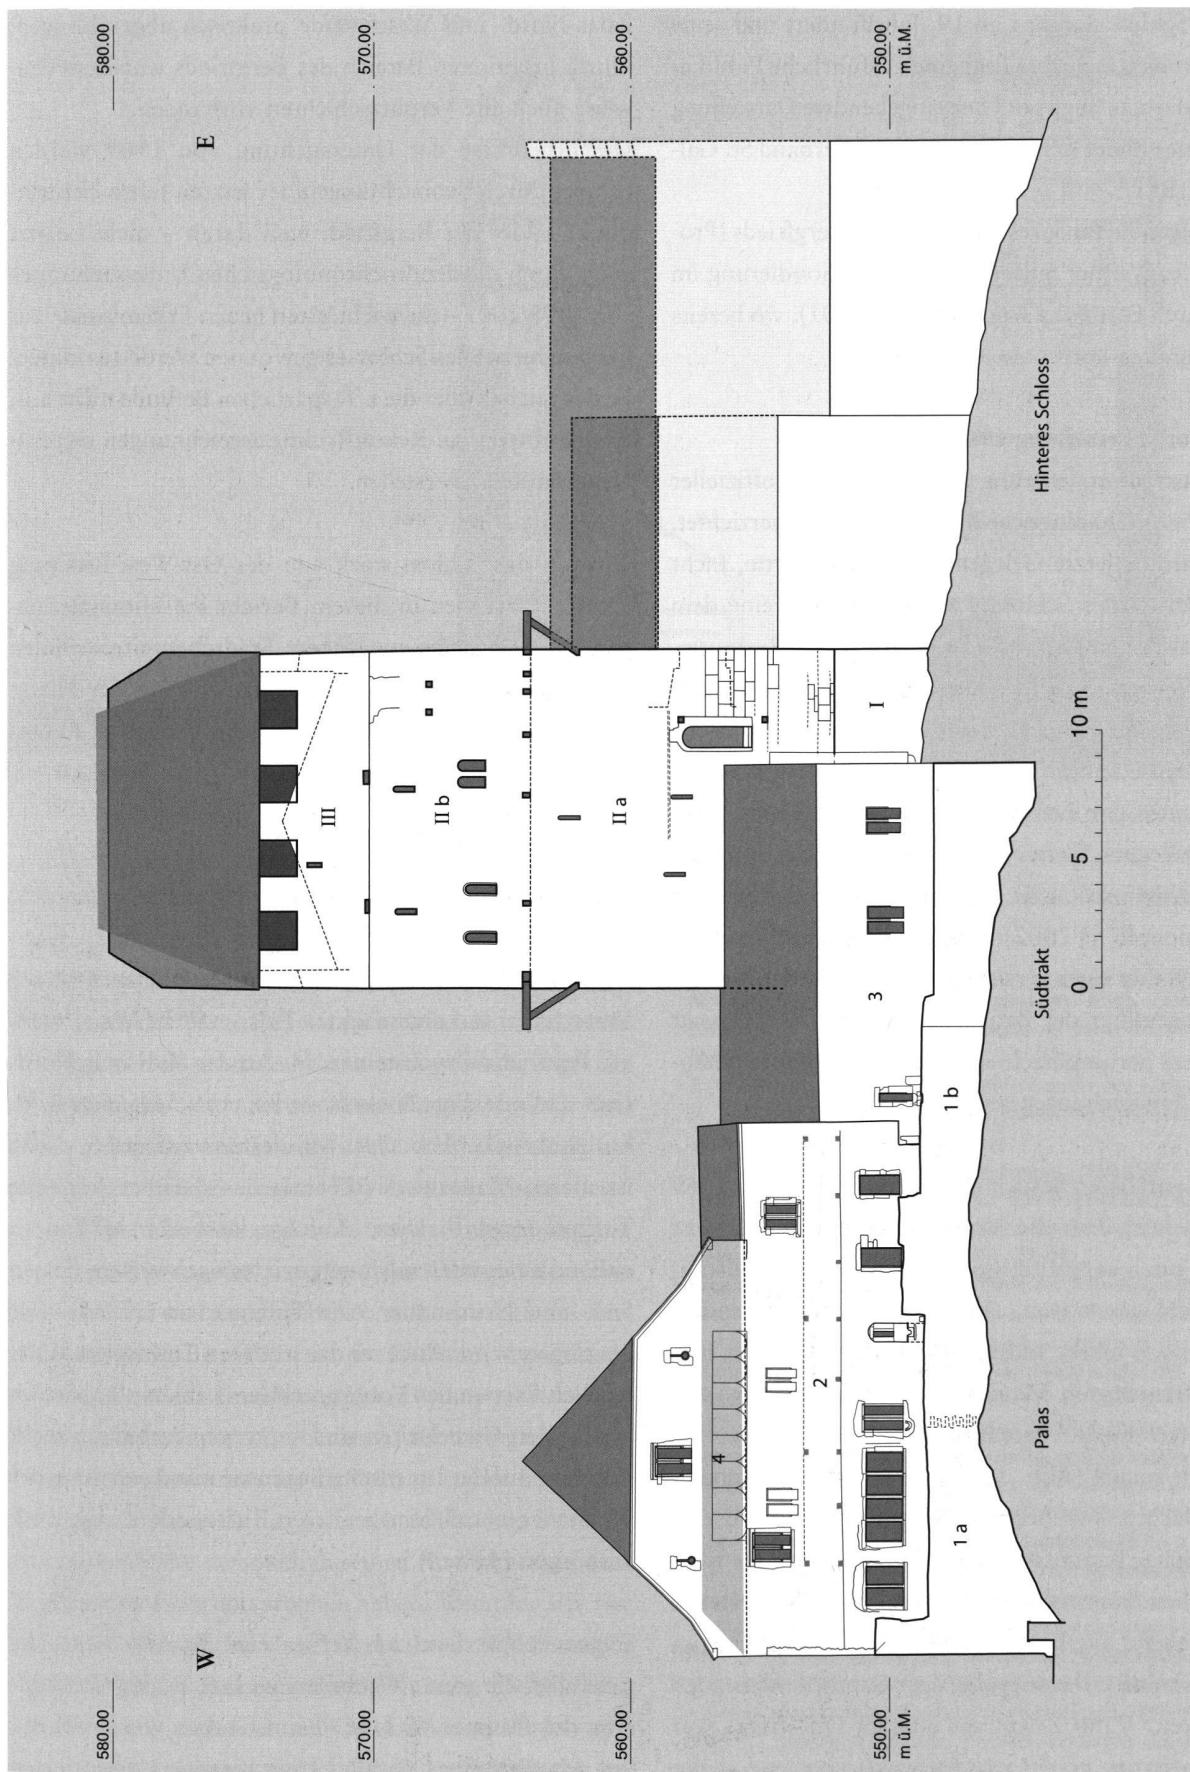
2: Schloss Sargans, Südfront, Mauerwerksgrenzen nach Aufnahmen 1969.  
Das Tuffquadermauerwerk am Turm konnte aus Zeitgründen nur stellenweise aufgenommen werden.

Unmittelbar auf dem nackten Fels setzt ein Mauerwerk aus Feld- und Bruchsteinen an. An der Süd- und Nordseite schliesst diese Sockelzone bei etwa 551,55 m ü.M. horizontal ab (Abb. 2,I). Mindestens auf der Südseite ist dieses Mauerwerk älter als das darüber folgende Tuffquaderwerk. Diese Abfolge lässt sich im Innern anhand eines älteren Mauergevierts nachweisen, dessen Süd- und Nordmauer vom Tuffquaderwerk teilweise überlagert wird. Auch an den anderen Turmseiten dürften sich Partien des Vorgängerbaus erhalten haben, an den beiden Giebelseiten sind sie wegen Anbauten nicht sichtbar; auf der Innenseite liegen sie mit Ausnahme der Südmauer unter dem breiteren Tuffquadermauerwerk verborgen (Abb. 4).

Auf dem älteren Mauerwerk I sitzt ein aus Tuffquadern gefügter Turmschaft von 11,90 m Höhe (Abb. 2, II a). Die drei Angriffsseiten weisen bis zu 2,50 m starke Mauern auf, während im Süden die Mauerstärke des Vorgängerbaues von lediglich 1,16 m übernommen wurde. Die Quadern sind in nahezu horizontalen Lagen satt aneinandergefügt, so dass die Fugenstärke nur etwa 1,5 cm beträgt. Die Blöcke besitzen Ausmasse von bis zu 55 x 125 cm. Dass es sich wohl um ein Zweischalenmauerwerk mit gegossenem Mauerkerne aus Kieselbollen handelt, lässt die gleichzeitig errichtete Ringmauer vermuten, denn dort kam bei einem Teileinsturz 1918 ein solcher Mauerkerne zum Vorschein.

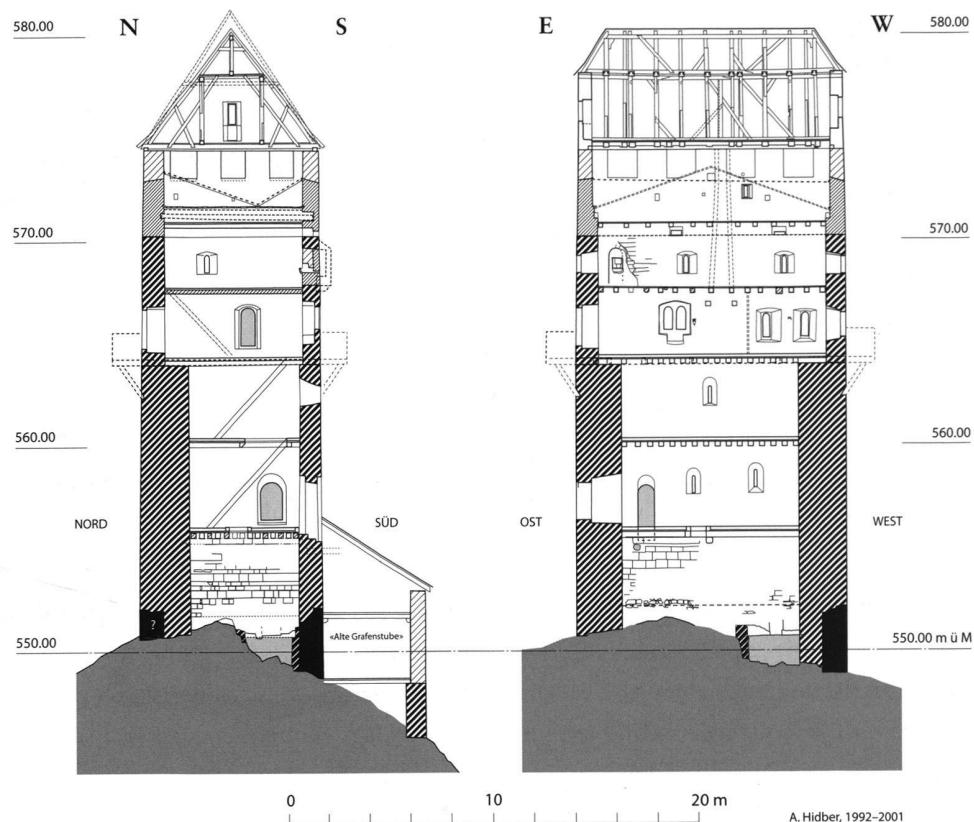
3: Quer- und Längs-  
schnitt durch den Berg-  
fried. Blick nach Osten  
bzw. nach Süden.

### Zum Bergfried (Abb. 3)

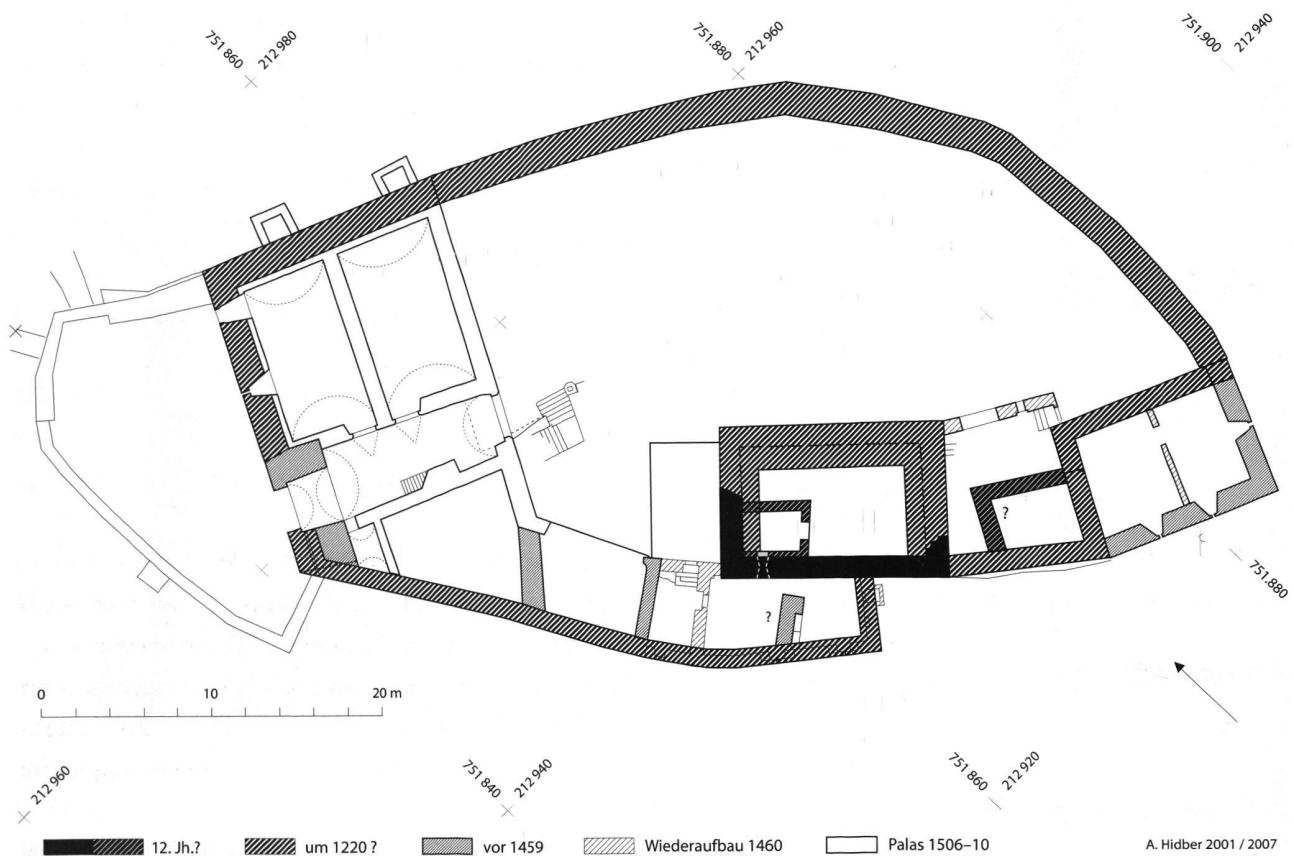
4: Grundriss mit Bauetappen, soweit sie sich anhand von Beobachtungen am Mauerwerk ergeben (Eckverbände, Strukturunterschiede, Mörtelvergleiche).

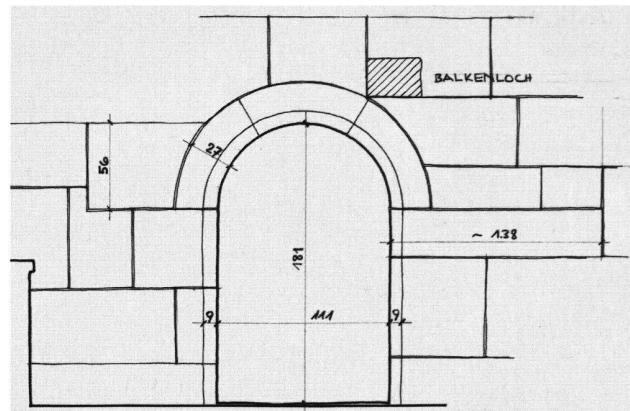
6: Bergfried Ostseite, Skizze des Hocheinganges  
im Tuffmauerwerk II a.

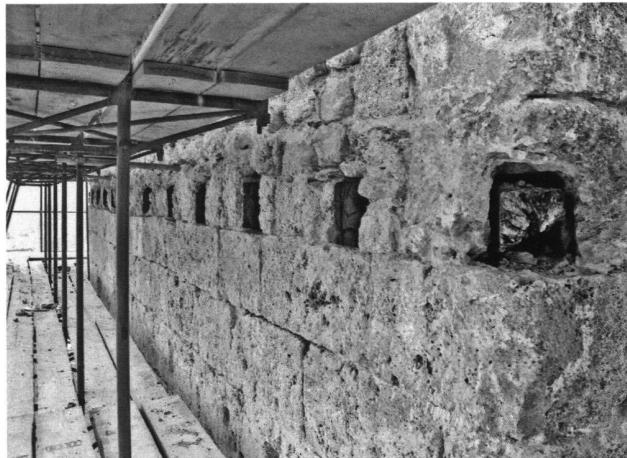
7: Bergfried Nordseite, Tuffquadermauerwerk II a und abgesägte Kragbalken der ehemaligen Wehrlaube.

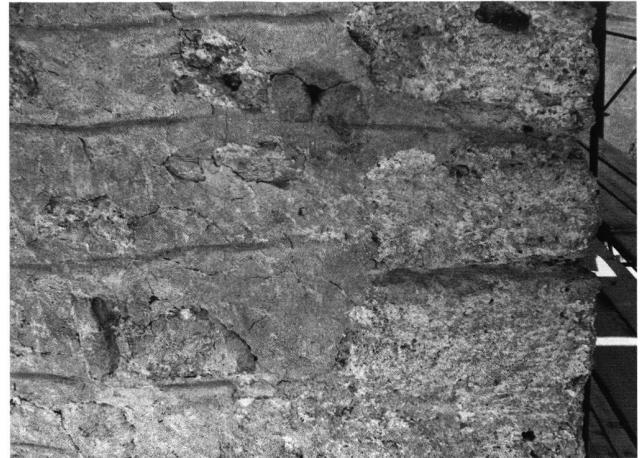
9: Bergfried, Pietra-rasa Verputz II b an der Nordostecke.

Über dem Tuffquaderwerk setzt ein Pietra-rasa Mauerwerk mit horizontal gezogenen, rot gefassten Kellenstrichen an (Abb 2, II b und Abb. 9).<sup>13</sup> Seine Stärke beträgt hier nur noch 97–120 cm. Mauermörtel und Verputz sind wie jene der unteren Zonen von auffällig bräunlicher Farbe und liessen sich auch in ihrer Zusammensetzung nicht voneinander unterscheiden. Der Verputz des Tuffmauerwerks zog sich nahtlos weiter in diese Zone.

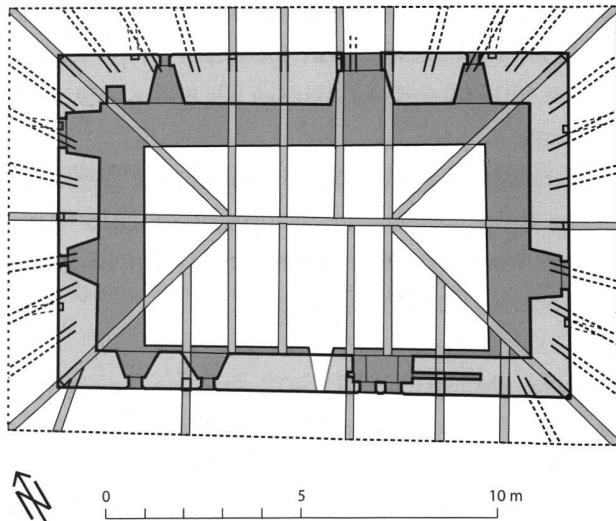
8: Bergfried, Grundriss 3. OG mit hypothetisch ergänzter Balkenlage der Wehrlaube.

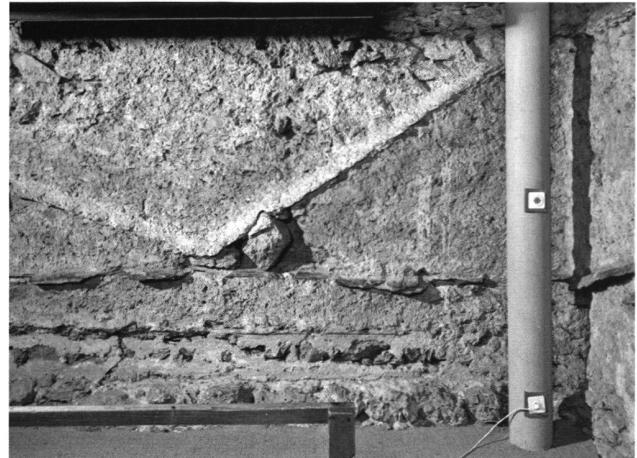
11: Bergfried 5. OG Ostmauer. Von unten nach oben: Negativ der Satteldach-Traupfette. An seinem oberen Rand Abdrücke der Schindeldeckung. 25–30 cm weiter oben horizontaler Wasserschlag aus Melserplatten. Auch am hellen Mörtelkragen des Taschendaches zeichnen sich Schindel-negative ab.

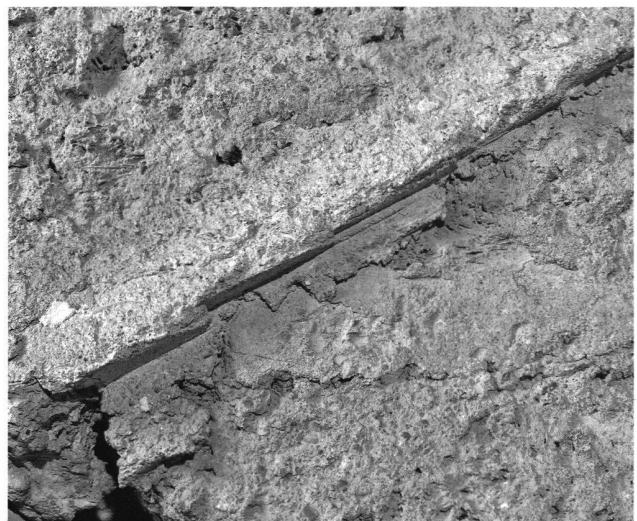
11a: Ausschnitt aus Abb. 11. Mörtelkragen des Taschendaches mit Negativen der Schindeldeckung.

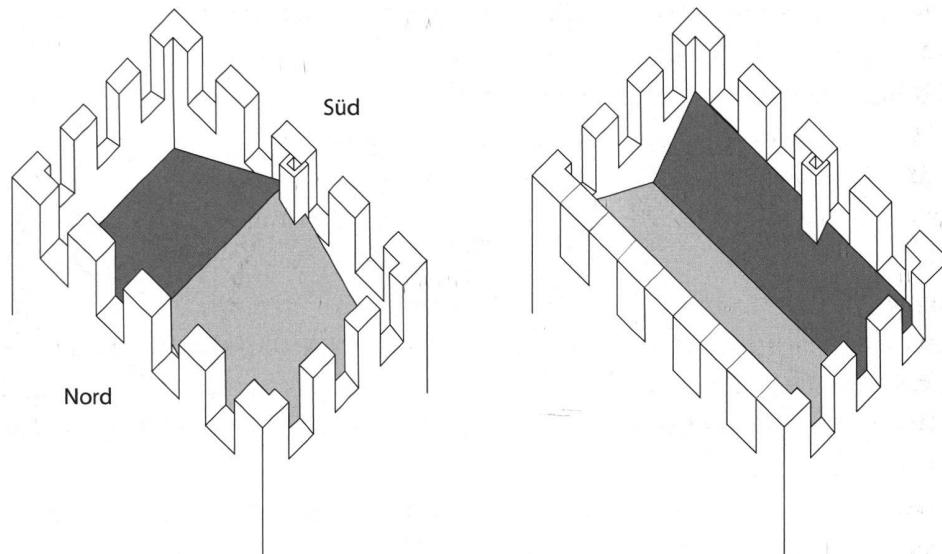
12: Rekonstruktion  
des Sattel- und des Taschen-  
daches.

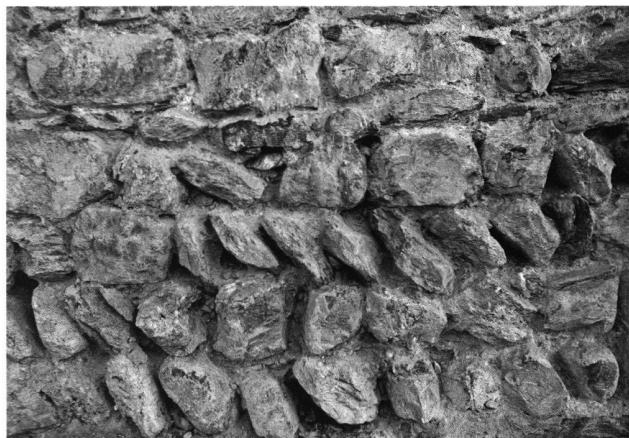
13: Palas Südfassade, Mauerwerk 1.

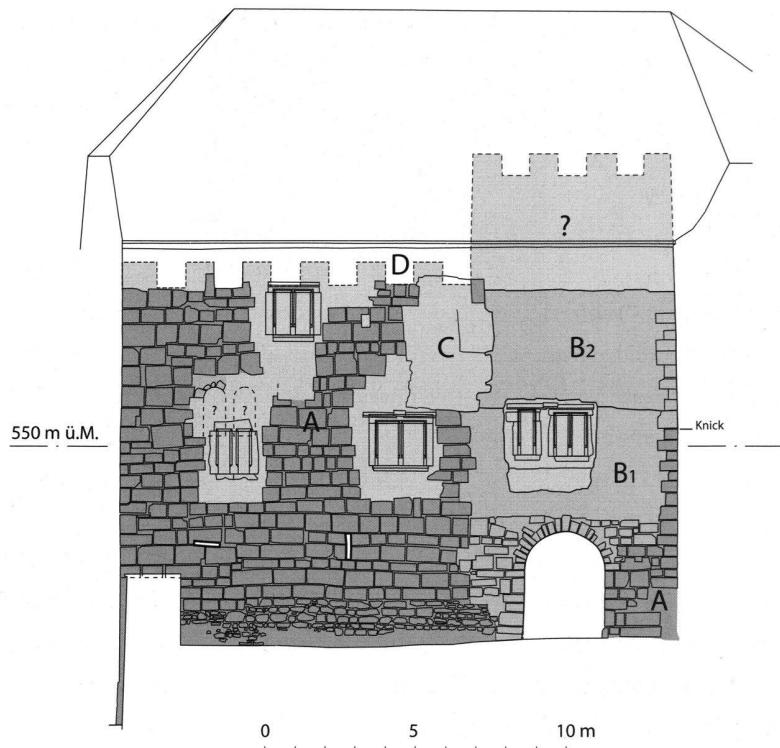
14: Palas Westfassade, nach eigenen und photogrammetrischen Aufnahmen. Zinnenabschluss und Torturm hypothetisch.

Wie beim Bergfried wurden auch hier die untersten Lagen aus Bruchsteinen ausgeführt, um eine horizontale Lage zu schaffen, auf welcher dann die gesägten Tuffquader gesetzt werden konnten (Abb. 14,A). Die Lagen sind hier niedriger und weniger regelmässig gefügt als am Bergfried. Teile des Tuffmauerwerks sind zwischen den nachträglich eingebrochenen Fensteröffnungen bis etwa 2 m unter die bestehende Traufhöhe hinauf erhalten. Zwei Scharten im Erdgeschoss, eine liegende und eine stehende, gehören zum ursprünglichen Bestand. Die Lagen mit grossformatigen Tuffblöcken enden etwa 1,80 m nördlich des Portals, sind aber zwischen dem südlichen Portalgewände und der

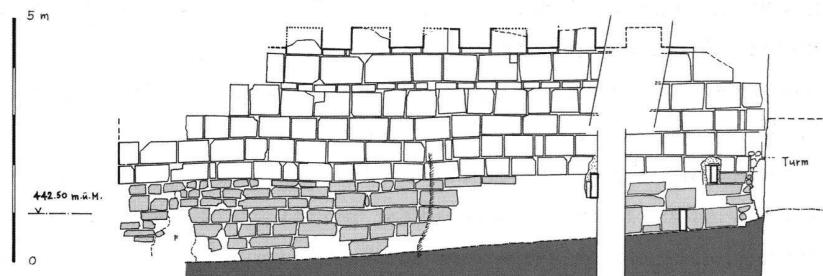
15: Solothurn, Hauptgasse 27. Auf spätantike Castrumsmauer aufgesetzte Ostmauer eines mittelalterlichen Gebäudes, um 1200 (?). Weiss: Tuffquadermauerwerk mit Zinnenabschluss; hellgrau: Ausgleichsmauerung aus unregelmässigen Kalksteinlagen; dunkelgrau: Castrumsmauer (OK ca. 7 m über heutigem Gassenniveau). Ansicht von Osten, Hauptgasse 29.

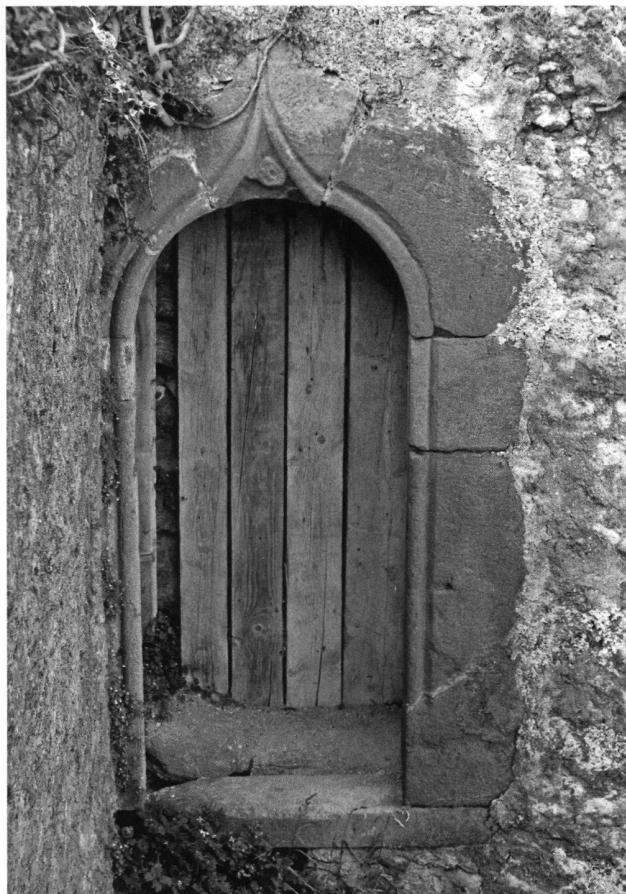
17: Hinteres Schloss. Pförtchen mit Montfort-Wappen im Scheitel, 1460.

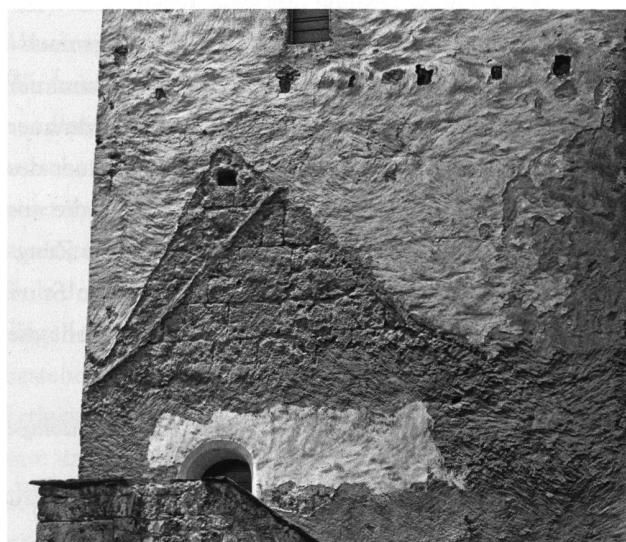
18: Bergfried Ostseite. Teilweise freiliegendes Tuffquadermauerwerk und Dachanschlüsse des «Hinteren Schlosses». Darüber weißer Verputz des 17. Jahrhunderts. Aufnahme 1964.
