Artikel: Leuk, Bischofsschloss : Bauentwicklung im Lichte der jüngsten Untersuchungen

Autor: Antonini, Alessandra

Leuk, Bischofsschloss – Bauentwicklung im Lichte der jüngsten Untersuchungen

von Alessandra Antonini

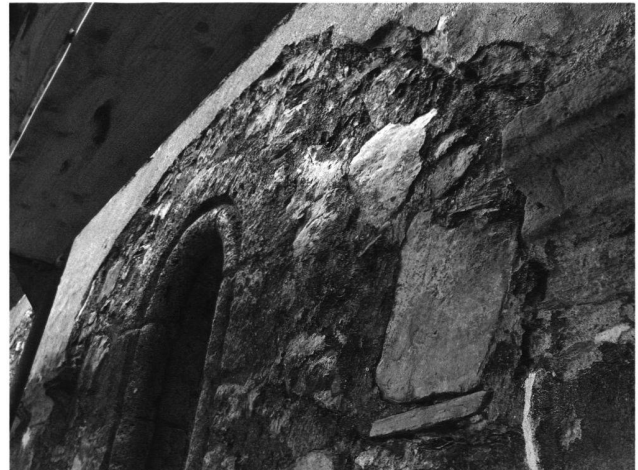
5: Palas-Annex, Nordfassade. Detail der Fenster des ersten Geschosses. Das mit einem Rundstabprofil gerahmte Fenster verdeckt ein älteres, grösseres Fenster, das mit dem Gesims rechts rechnet.

Noch im 14. Jh. musste die Anlage saniert werden. Die schadensanfällige Dachkonstruktion über Palas und angrenzendem Annex wurde durch ein einheitliches Pultdach mit durchlaufenden Treppengiebeln ersetzt (Abb. 3.IV; Plan 3.E; 4.E). Im Innern des Palas wurde über dem Saalgeschoss die Decke gesenkt und ihre Untersicht mit einer Stuckschicht verkleidet. Neue Bodenhöhe und Dachkonstruktion erlaubten nun die Nutzung des Dachgeschosses: In der Westfassade wurden Fenster ausgebrochen. Eine Veränderung ist auch im Palas-Annex feststellbar. In dieser Zeit vermutlich wurden hier die Fenster verkleinert und mit profilierten Tuffsteinrahmen versehen (Abb. 5).⁹

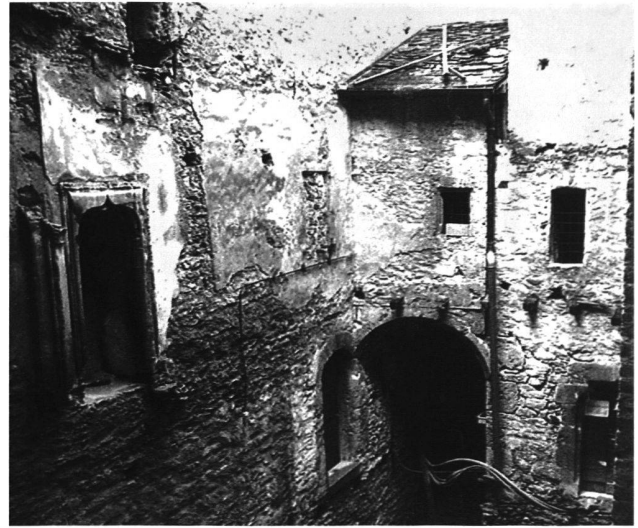
7: Palas-Annex, Übersicht gegen Südwesten. Aufnahme von 1989 anlässlich der Ausgrabungen im Hof.

Zu einer jüngeren Bauphase gehört der Feuerraum (Küche), der im kleinen Innenhof auf einem zwischen dem älteren Treppenturm und dem Palas gespannten Gewölbe errichtet wurde (Plan 1.G; Abb. 2.VII; 7). Von diesem Feuerraum aus konnte man einen Ofen im Obergeschoss des Palas einfeuern. Der kleine, mit einem profilierten Tuffsteinfenster zum Innenhof offene Raum entstand durch die Verbreiterung einer gemauerten Treppe. Die Datierung des Annexes ins frühe 16. Jh. beruht auf der Dendroanalyse des Trächens, dem breiten Rauchfang über der Feuerstelle, dessen hölzerner Rahmen aus der Zeit nach 1515 stammt.

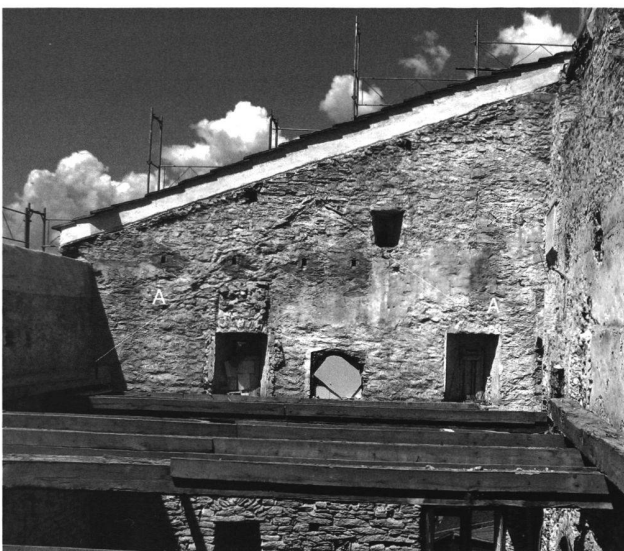
8: Palas-Westmauer. Über dem linken Fenster des 2. Geschosses erkennt man die im Mauerwerk eingebundenen Steinplatten des ursprünglichen Satteldaches (A). Aufnahme von 2006 nach Demontage der Dach- und Bodenkonstruktion.

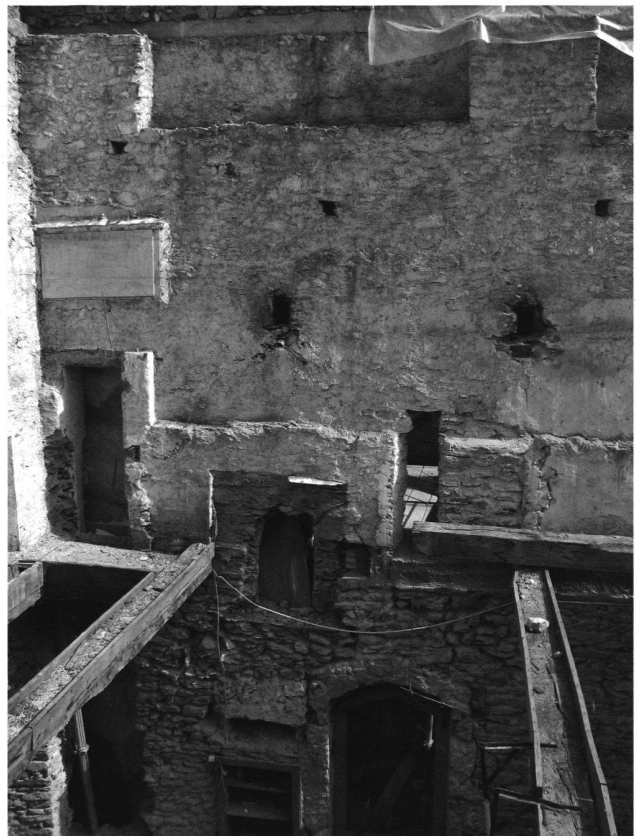
9: Palas-Nordwand (Westpartie) nach Abbruch des Dachstocks 2006. Vom Zwischenboden verbleiben die Trägerbalken.

Die Eingänge in den Palas befanden sich hofseitig im Norden. Ein breites Rundbogenportal führte in den Keller, eine schmalere Stichbogentüre ins Saalgeschoss (Abb. 9, 13). Die grossen Fenster des Saalgeschosses waren nach Süden ausgerichtet, wo dank der Hanglage selbst grosse Öffnungen die Sicherheit der Festung nicht gefährdeten (Plan 5.19). Kleine Schartenfenster liessen sich zudem auf der Saalgeschossebene im Westen nachweisen sowie im Keller an der Süd- und Ostfassade. Die Nordfassade war fensterlos.

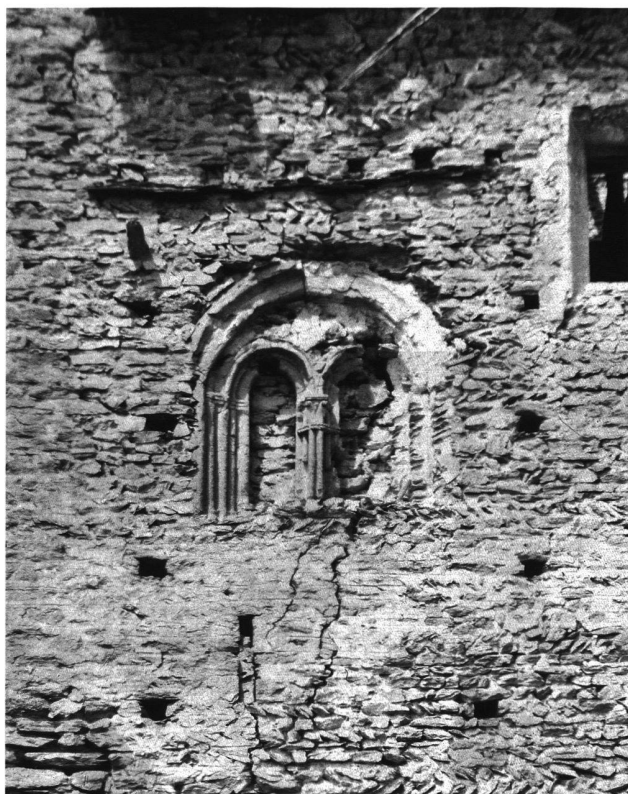
10: Palas-Südfassade. Detail der romanischen Bifore. Über dem Fenster sind die vorkragenden Steinplatten des ehemaligen Satteldaches zu erkennen. Darüber steht die Sockelmauer des Zinnenkranzes mit den Ausgusslöcher, darunter (links) eine Steinkonsole der Dachrinne. Aufnahme von 1937.

Das Saalgeschoss war ebenfalls unterteilt. Nur so ist die Anordnung der ungleichen Fenster zu verstehen. Das westliche Drittel besass zunächst nur Scharfenfenster. Das romanisierende Rundbogenfenster (Abb.10, Plan 5.20) ist eine jüngere Zutat, die allerdings eine weitere Scharfe ersetzt haben könnte. Hier im Westen befindet sich auch die Türe, die auf die Latrine führte (Plan 3.267). Diese tritt aussen als gemauertes, halbrund vorkragendes Bauglied in Erscheinung, der den Abortschacht bis auf Bodenhöhe sichert (Plan 4.267). Die Öffnung für die Leerung der Latrine befindet sich im Süden.

gliedert, im Keller eine gemauerte Säule eingestellt und in der Südfassade die romanisch anmutende Bifore geöffnet (Abb. 10).

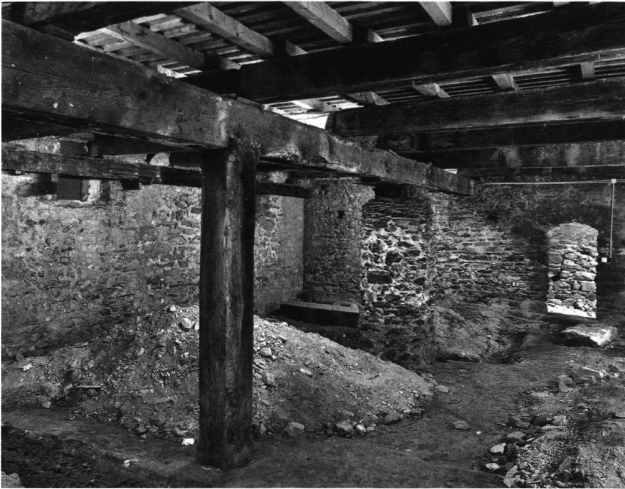
15: Palas, Keller. Aufnahme während der Sondierungsarbeiten von 2001. Hinter der hölzernen Stütze erkennt man die gemauerte Säule und im Hintergrund die Binnenmauer, die den Keller unterteilt. Ansicht gegen Westen.

Das Kellergeschoss war in zwei Räume unterteilt (Abb. 15, 16; Plan 5, 6). Die Binnenmauer (Plan 5.15), welche das westliche Raum Drittel des Kellers abtrennt, gehört zum Originalbestand, ebenso wie die fünf schmalen Scharfenfenster in der Süd- und die eine Scharfe der Ostfassade.¹⁸

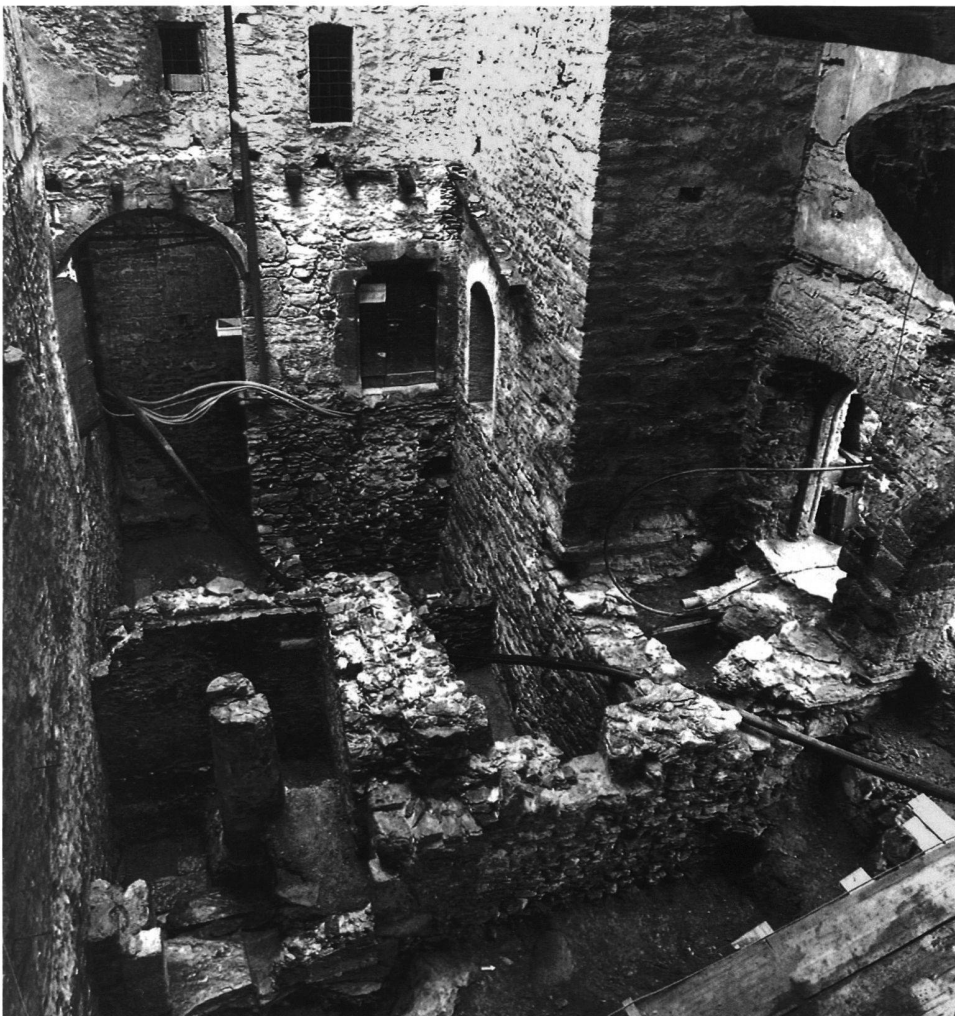
22: Palas-Annex. Übersicht der anlässlich der Ausgrabungen von 1989 entdeckten Mauern. Links unten die gemauerte Spindel einer Wendeltreppe.

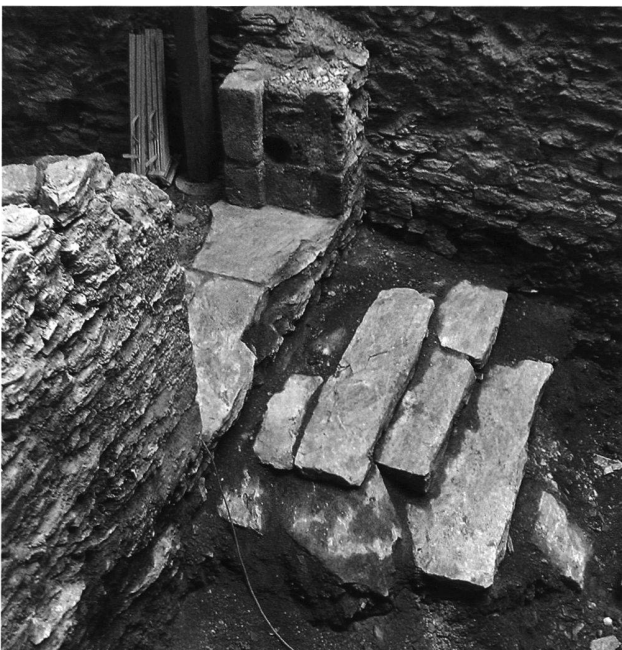
23: Palas-Annex, Kellereingang. Die Stufen wurden 2005 für den Einbau von Sanitäranlagen abgebrochen.

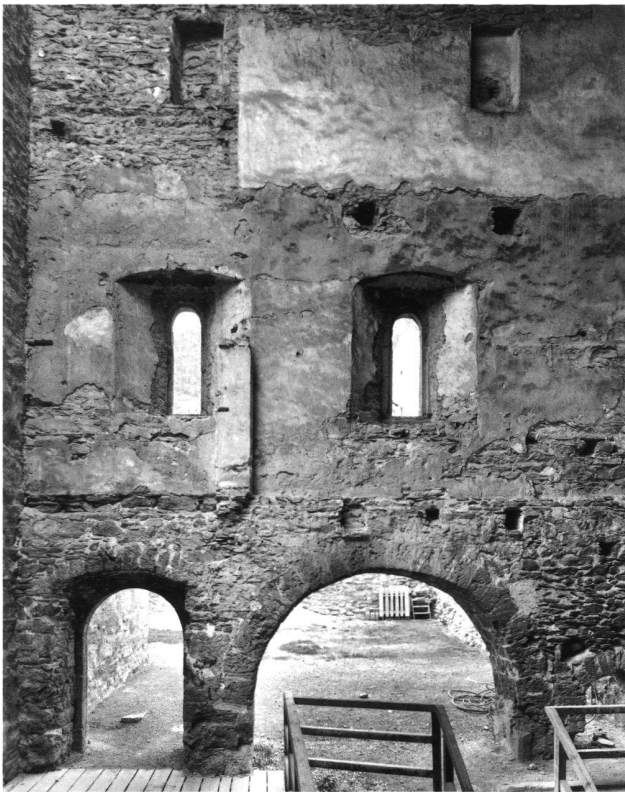
24: Palas-Annex, Nordwand. Balkenlöcher und Verputze lassen eine Gliederung in drei Geschosse erkennen. Zwischen dem Rundbogenportal und der Türe links bestand eine Binnenmauer, die in einer späteren Phase bis ins oberste Geschoss aufgemauert wurde.

Das Dachgeschoss des Annexbaus war wegen der Neigung des Daches nur in der Nordhälfte nutzbar. Es war mit zwei Scharten in der Nordfassade (Abb. 4, 24) und einer weiteren Scharte in der Ostfassade (Plan 7.239) spärlich belichtet.

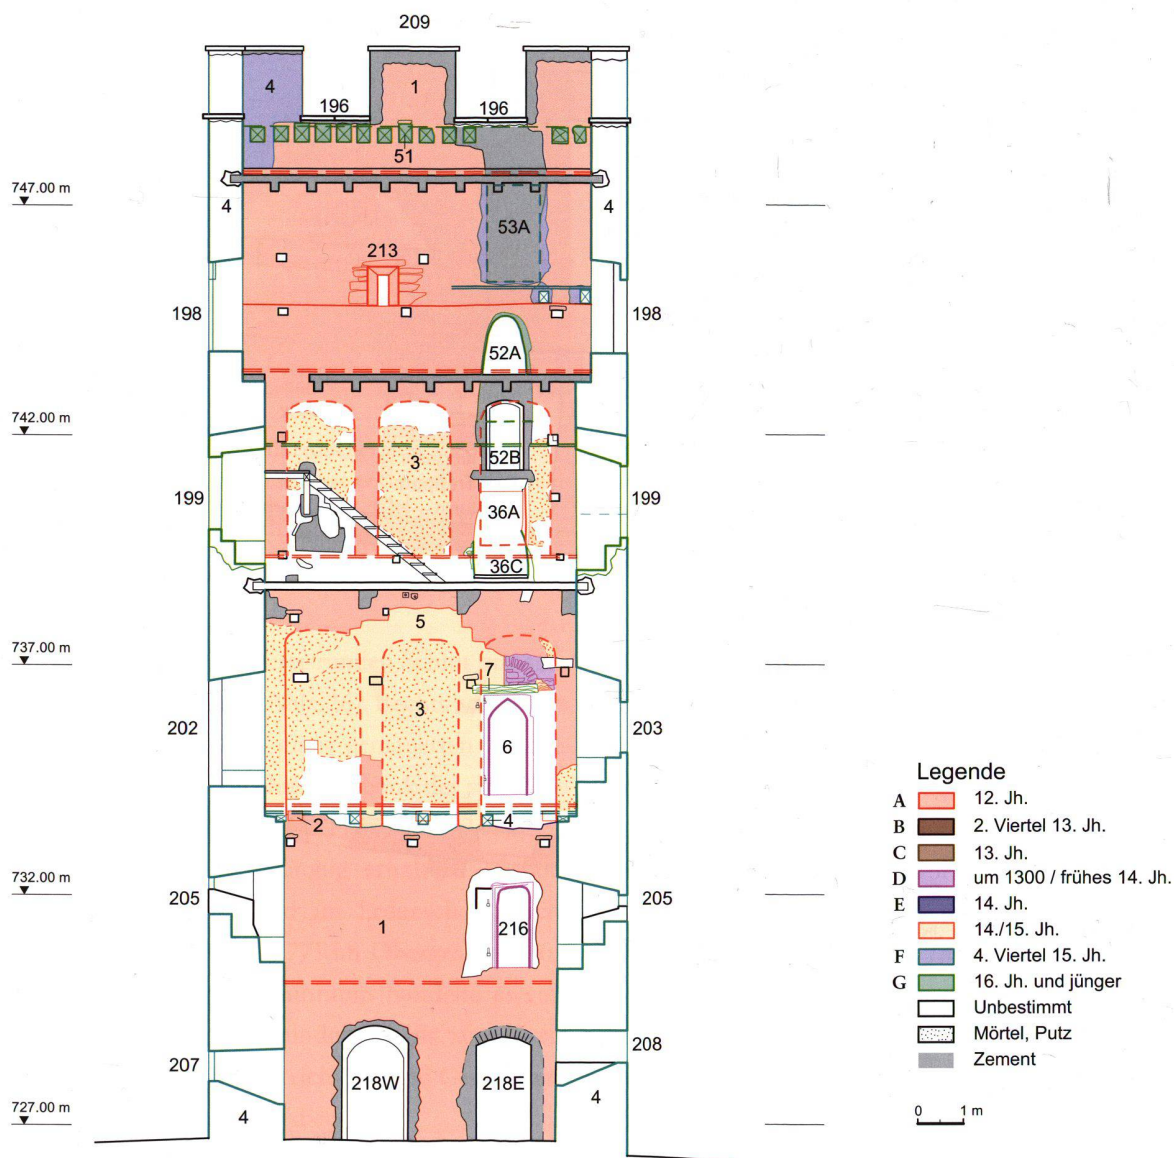
Plan 2
Turm, Südwand

Plan 2: Bischofsschloss Leuk. Turm-Südwand.

Diese Gewölbe stammen nicht aus der Bauzeit des Turms, denn im dritten Geschoss haften die Putzflächen bereits auf einer Erneuerung der Wandverblendung (Plan 2.5). Andererseits ist der Gewölbeputz eindeutig älter als die Turmerneuerung (Plan 2.4), zumal er nur auf dem alten Mauerteil erhalten ist. Die Funktion dieser gewölbten, mit Stützen verstellten Räume ist nicht gesichert. Vermutlich handelte es sich um feuersichere Archiv- und Tresorräume und nicht um Wohnräume.

partie (Plan 2.5). Als im Turm die gewölbten Räume entstanden, musste im 4. Geschoss ein weiterer Zugang geöffnet werden (Plan 2.36A), und die Türen des 2. und 3. Geschosses wurden neu verputzt (gleiche Gewändemörtel). Noch jünger sind die Eingänge des 5. Geschosses (Abb. 3.VI/VII) und des Erdgeschosses (19. und 20. Jh.).

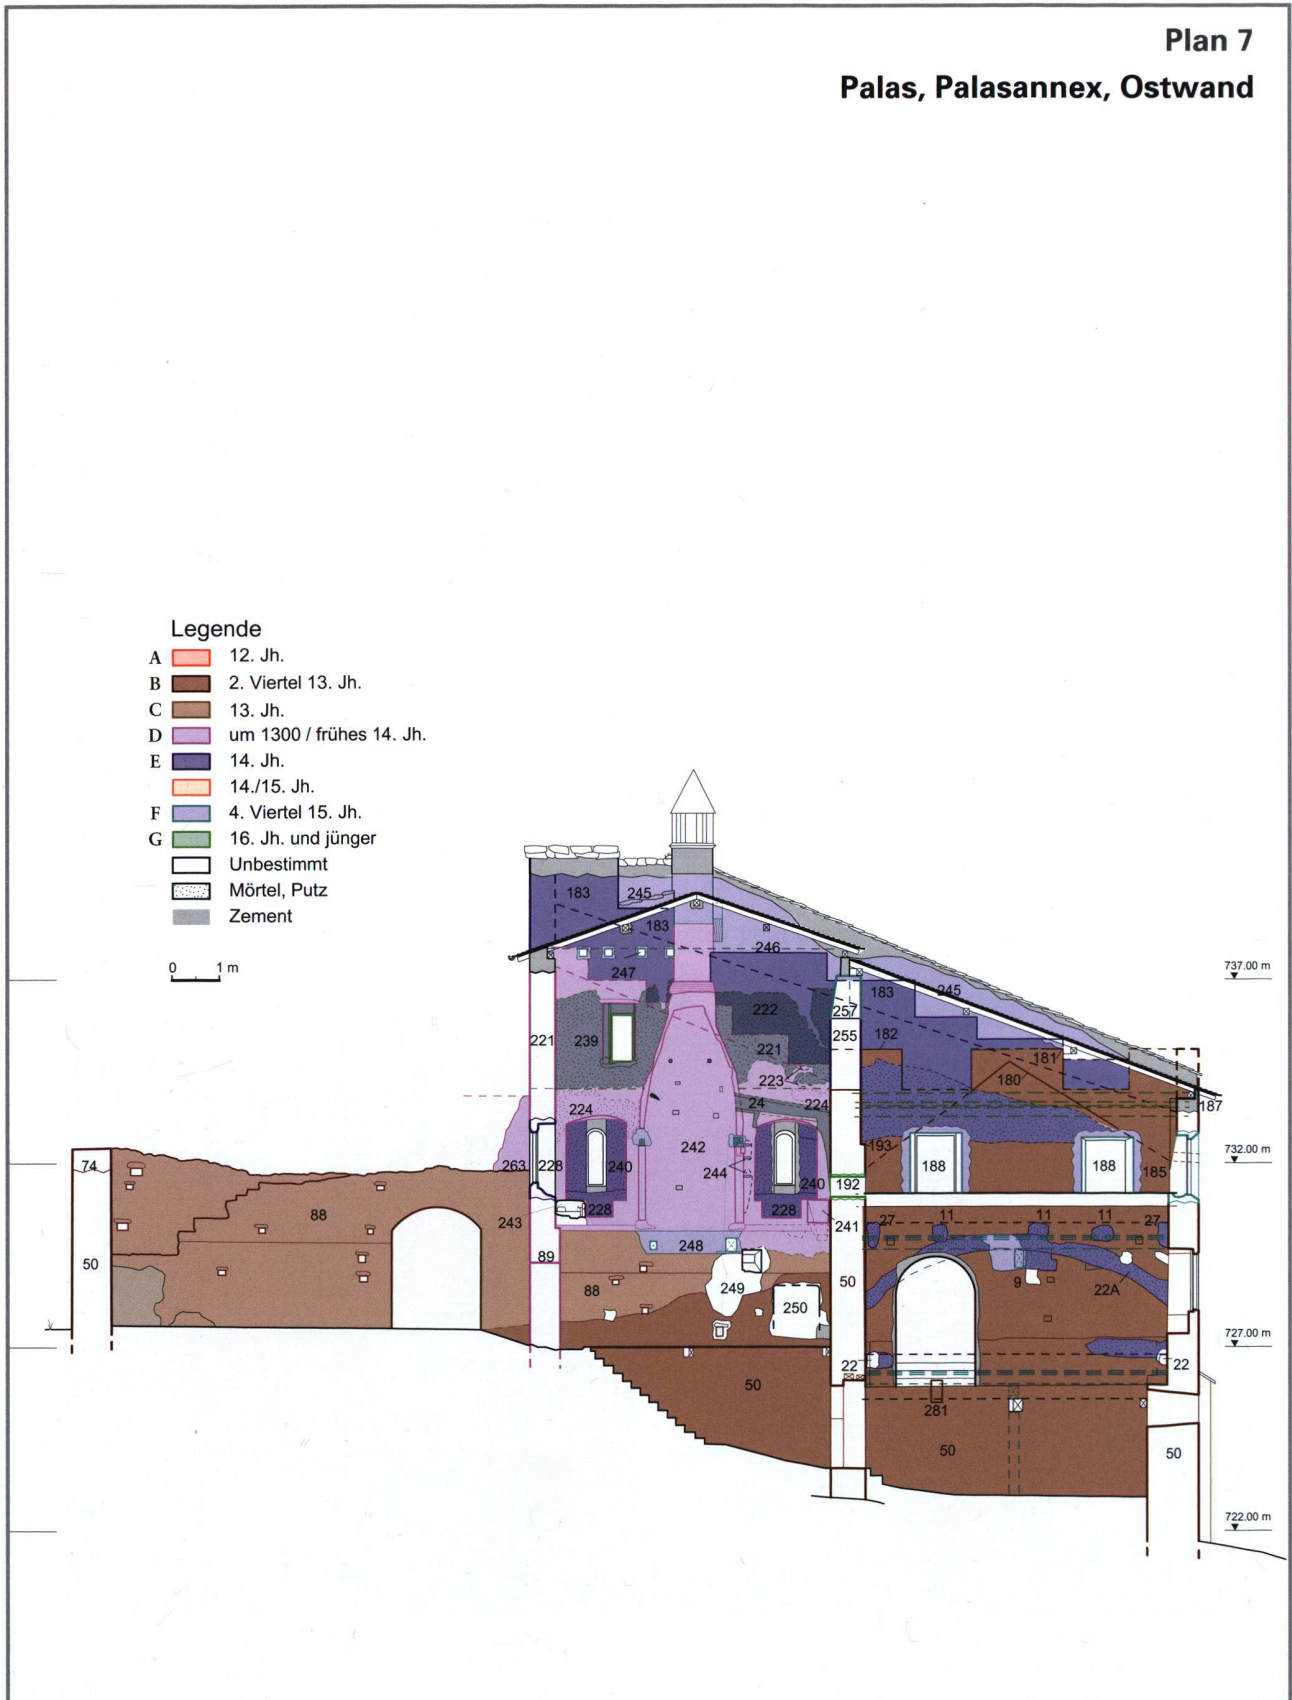
Plan 7: Bischofsschloss Leuk. Palas, Ostwand.

endete der Trächen in einen kreisrunden Schlot aus sauber zugehauenen Tuffsteinen (Abb. 26). Rechts neben dem Kamin lassen sich die Reste eines gemauerten Gestells nachweisen und unter der rechten Sitzbank des südlichen Fensters befindet sich ein Ausguss (Plan 7.244, 241). Der im Obergeschoss grossflächig erhaltene Verputz zeigt, dass die im Keller und im Erdgeschoss nachweisbare Quermauer (Abb. 6.77) im Obergeschoss auf Bodenhöhe endete. Beim Kaminraum handelte es sich um einen grossen Saal, der mindestens bis zum Turm reichte. Feuerstelle, Ausgussvorrichtung und Gestelle zeigen, dass dieser Saal als Küche diente.

im Osten der Nordwand diente zum Beschicken eines Stubenofens (Abb. 35). Der gemauerte Rauchabzug (Plan 7.24) führte in den grossen Trächen (Plan 7.242) des Palas-Annexes. Gleich neben der Feueröffnung war in der Mauerstärke ein kleiner Backofen eingelassen, der heute noch vollständig erhalten ist: die Bodenplatte, das ausgebrannte Gewölbe und die profilierte, quadratische Öffnung für einen Türverschluss aus Metall.

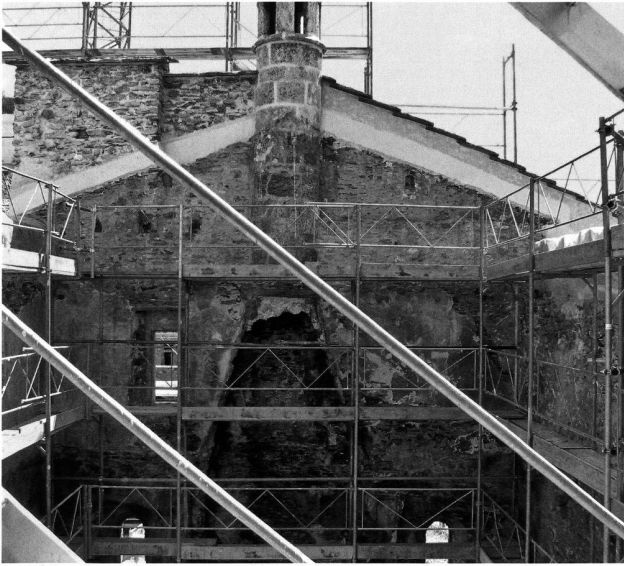
26: Palas-Annex, obere Hälfte der Ostwand. Aufnahme 2006, nach Abbruch der Dachkonstruktion.

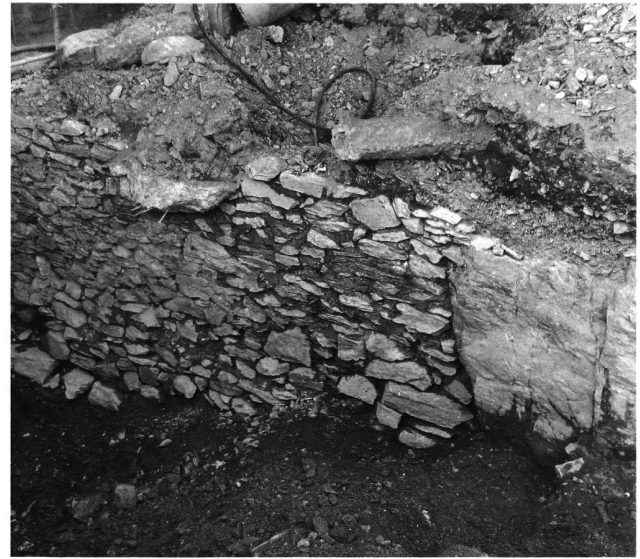
29: Annexbau östlich des Palas. Die Annex-Nordmauer bezieht rechts einen Findling ein. Dieser ist bis zur vertikalen Kante bearbeitet: Hier unterteilt eine Binnenmauer das Gebäude. Aufnahme 2007 anlässlich der Abgrabung der Turmmatte für einen direkten Kellerzugang.

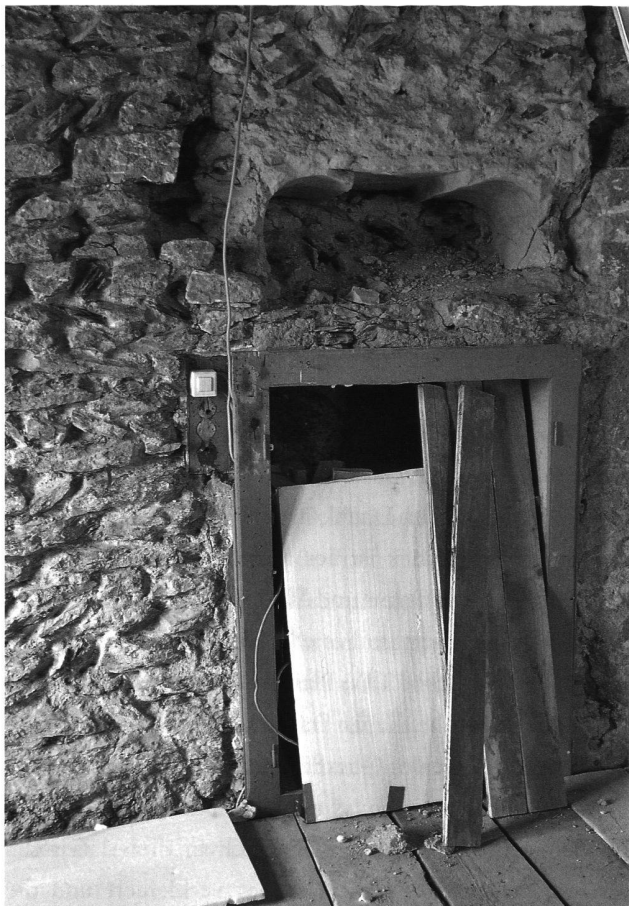
30: Palas, Nordwand des Saalgeschosses. Detail der passförmigen Nische neben der Eingangstüre.

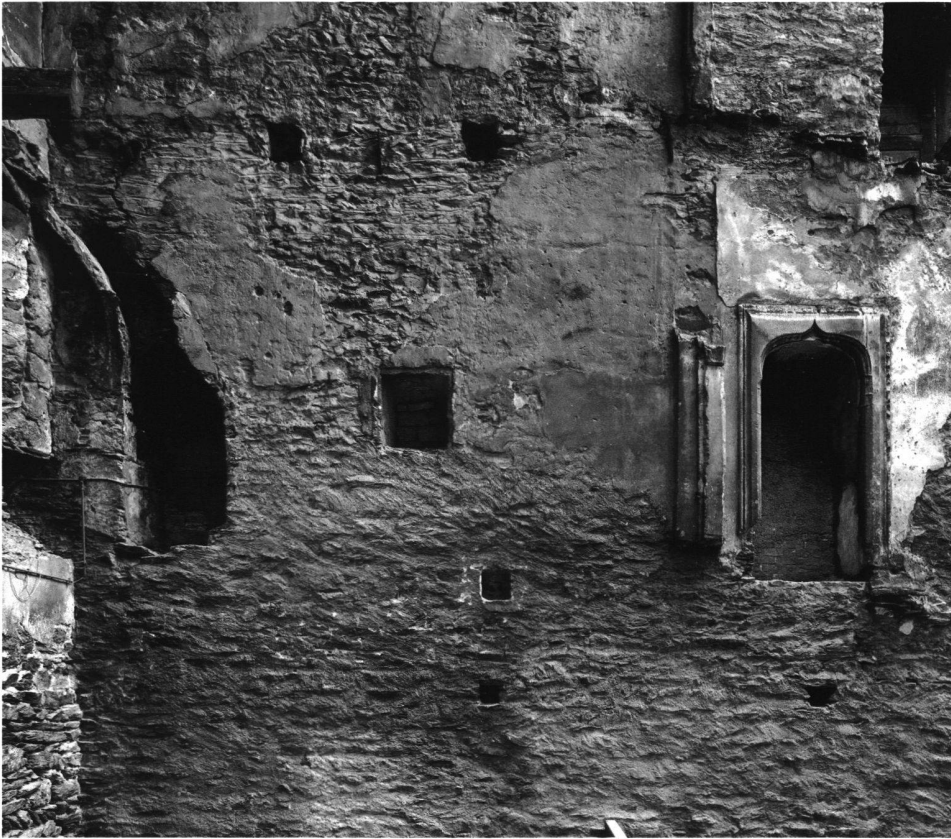
35: Palas-Annex, Südwand. Am rechten Bildrand die Türen, die vom jüngeren Treppenturm aus in den Palas führten. Die Stufen waren seitlich in die Mauer verankert. Am linken Bildrand die Einfeuerungsöffnung eines Stubenofens. Dazwischen eine in die Mauer eingebrochene Durchreiche.

bar. Die zweite Türe (Plan 3.18), in der Wandmitte, war vom neuen Treppenhaus her zugänglich. Treppenseitig besaß dieser Eingang einen profilierten Stuckrahmen (Abb. 35). Gefaste Gewände und ein tief ansetzender Kielbogen weisen noch ins 15. Jh. Diese Formgebung unterscheidet sich von derjenigen des frühen 16. Jh., bei welcher der Kielbogen flacher ist und erst auf Sturzhöhe ansetzt, und deren Ornamentik mit zusätzlichem Perlstab in den Profilkehlen und vegetabilen Motiven in den Zwickelflächen reicher ist.³⁵ Das Treppenhaus ist heute nunmehr anhand der im Mauerwerk verankerten Steinplatten der Wendeltreppe zu erkennen. Anlässlich der Grabungen 1988/89 war noch das unterste Geschoss mit der Spindel erhalten (Abb. 36). Diese unterste Ebene war durch die ehemalige Kellertüre erschlossen, welche halbseitig vermauert wurde.

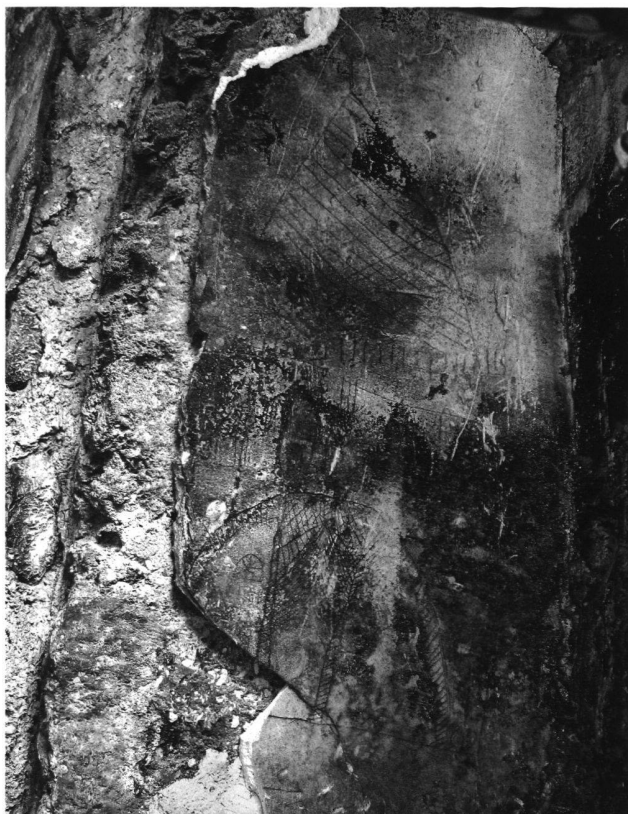
37: Palas-Annex, Westwand. Ritzzeichnung neben der linken Kaminkonsole. Sie stellt einen Turm mit Zinnenkranz und eingestelltem Zeltdach dar.

Im Palas-Annex ist als jüngste Umbauphase der Ausbau des Dachgeschosses belegt: Es wurde verputzt und mit einer horizontalen Decke isoliert. Die Verstärkung des Fundamentes (Abb. 6.80) steht vermutlich mit der Aufstockung des Treppenhauses in Verbindung. Vielleicht stammt die Ritzzeichnung neben der linken Kaminkonsole von den damaligen Bewohnern (Abb. 37).
