Artikel: Leuk, Bischofsschloss: Bauentwicklung im Lichte der jüngsten

# Leuk, Bischofsschloss – Bauentwicklung im Lichte der jüngsten Untersuchungen

von Alessandra Antonini

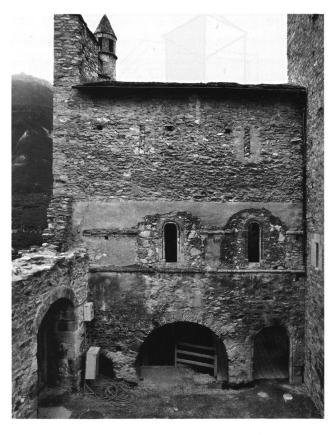
4: Palas-Annex, Nordfassade.

Die urkundlich belegte Beschädigung der Anlage in den Jahren 1291/96 dürfte eine Erneuerungsphase ausgelöst haben, welche eine Verdichtung der Anlage zur Folge hatte. Um 1300 oder im frühen 14. Jh. wurde der Verbindungstrakt zwischen Turm und Palas durch einen grösseren Baukörper ersetzt, dessen Ostfassade nun auf der alten Ringmauer stand (Plan 1.D; 2.III; 3.III). Dieser Neubau schloss mit einem Treppengiebel an den älteren Palas an. Grosse Fenster und eine aus der Mauerflucht vorkragende Kaminanlage aus Tuffsteinquadern verliehen der neuen Ostfassade ein herrschaftliches Aussehen. Auch die Eingangsfassade im Norden war mit einem für unsere Region unüblichen Reichtum an architektonischen Zierelementen ausgestattet. Das Erdgeschoss besass drei ungleiche Öffnungen, welche die Mauer als Arkade erscheinen lassen (Abb. 4).

Das Erdgeschoss besass Durchgangs- und Vorhallencharakter; seine Funktion wurde einzig von Türen und Portalen bestimmt. Die drei unterschiedlichen Eingänge der Nordfassade verleihen heute dem Bau sein unverkennbares Gepräge, das an einen Portikus erinnert (Abb. 4). Ursprünglich hatte jeder Durchlass seine spezifische Aufgabe. Das mittlere grosse Tor führte zur Treppe, über die man in die Keller des Palas und des Palas-Annexes gelangte. Die kleine Öffnung ganz im Osten war nie höher als 1,35 m; ein grosser Felsblock im anstehenden Moränengrund bildete die Schwelle. Die Öffnung ist zu niedrig für eine Türe; sie ist am ehesten als Luft- und Lichtdurchlass zu interpretieren. Das grosse und das kleine Tor haben gefaste Gewändesteine; Verschlussmechanismen sind keine erhalten. Möglicherweise war der Kellerabgang mit einem Bretterboden gedeckt, der den Raum über der Treppe vielleicht als Lagerraum benutzbar machte. Eine Falltüre könnte je nach Bedürfnis mehr oder weniger weit aufgeklappt worden sein, um in einen der Keller zu gelangen. Westlich des grossen Tores befand sich der Zugang zu den Wohnräumen (Abb. 24). Diese mit Steinschwelle und seitlichem Anschlag ausgestattete Türe war verschliessbar (Nische für einen Riegelbalken). Im Inneren trennte eine Binnenmauer (Abb. 6.77) den Eingangsbereich im Westen vom Lagerraum über dem Kellerabgang.

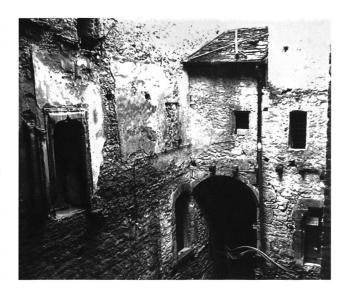
7: Palas-Annex, Übersicht gegen Südwesten. Aufnahme von 1989 anlässlich der Ausgrabungen im Hof.

Zu einer jüngeren Bauphase gehört der Feuerraum (Küche), der im kleinen Innenhof auf einem zwischen dem älteren Treppenturm und dem Palas gespannten Gewölbe errichtet wurde (Plan 1.G; Abb. 2.VII; 7). Von diesem Feuerraum aus konnte man einen Ofen im Obergeschoss des Palas einfeuern. Der kleine, mit einem profilierten Tuffsteinfenster zum Innenhof offene Raum entstand durch die Verbreiterung einer gemauerten Treppenkonstruktion. Die Datierung des Annexes ins frühe 16. Jh. beruht auf der Dendroanalyse des Trächens, dem breiten Rauchfang über der Feuerstelle, dessen hölzerner Rahmen aus der Zeit nach 1515 stammt.

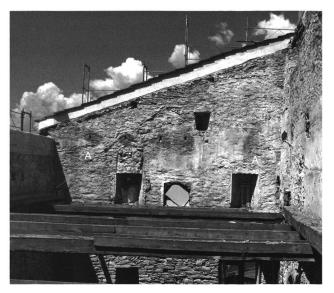
8: Palas-Westmauer. Über dem linken Fenster des 2. Geschosses erkennt man die im Mauerwerk eingebundenen Steinplatten des ursprünglichen Satteldaches (A). Aufnahme von 2006 nach Demontage der Dach- und Bodenkonstruktion.

Der Palas war ein rechteckiger Bau mit den Aussenmassen von 18 × 10 m. Ursprünglich war er niedriger als heute und besass über dem Keller lediglich ein Saalgeschoss. Den oberen Gebäudeabschluss bildete ein Zinnenkranz mit eingesetztem Satteldach. Deutlich sind an den Gebäude-Kurzseiten die beiden Eckzinnen und die Mittelzinne sowie die Dachschräge des ehemaligen Steinplattendaches ablesbar (Abb. 8; Plan 3.180-182; 7.180-182). Auf den Gebäude-Langseiten wurden die Zinnen, vermutlich drei zwischen den Eckzinnen, durch jüngere Dachlösungen ersetzt (Abb. 9). An der Südfassade haben sich aber die Ausgusslöcher (Plan 3.190) für die Ableitung des Dachwassers erhalten: annähernd quadratische Aussparungen von 20 × 20 cm Grösse, in einem Abstand von 40 bis 50 cm (Abb. 11; Plan 5.189,190). Die Basis dieser Gusslöcher bilden grosse Steinplatten, welche beidseits über die Mauerflucht vorstehen und der steinernen Dachhaut entsprechen.

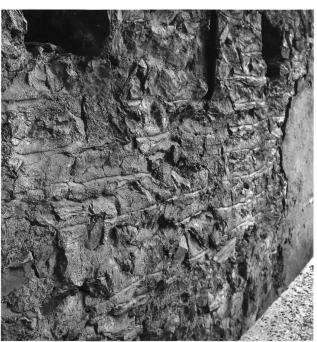
12: Palas-Nordfassade, Detail der Maueroberfläche. Der Rasa Pietra Putz mit horizontalem Fugenstrich entstand beim Bau des Palas.

Dieser beim Bau der Mauern aufgezogene Putz ist später in der gleichen Art stellenweise erneuert worden und ist noch heute auf grössere Flächen erhalten; insbesondere an der Nordfassade, wo er durch jüngere Putzschichten geschützt war (Abb. 12).

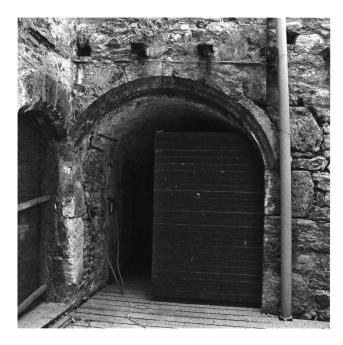
13: Links die Eingangstüre ins Saalgeschoss des Palas (Rahmen gefast), rechts der doppelt gekehlte Bogen, der die Fassade des jüngeren Feuerraums trägt.

Die Eingänge in den Palas befanden sich hofseitig im Norden. Ein breites Rundbogenportal führte in den Keller, eine schmalere Stichbogentüre ins Saalgeschoss (Abb. 9, 13). Die grossen Fenster des Saalgeschosses waren nach Süden ausgerichtet, wo dank der Hanglage selbst grosse Öffnungen die Sicherheit der Festung nicht gefährdeten (Plan 5.19). Kleine Schartenfenster liessen sich zudem auf der Saalgeschossebene im Westen nachweisen sowie im Keller an der Süd- und Ostfassade. Die Nordfassade war fensterlos.

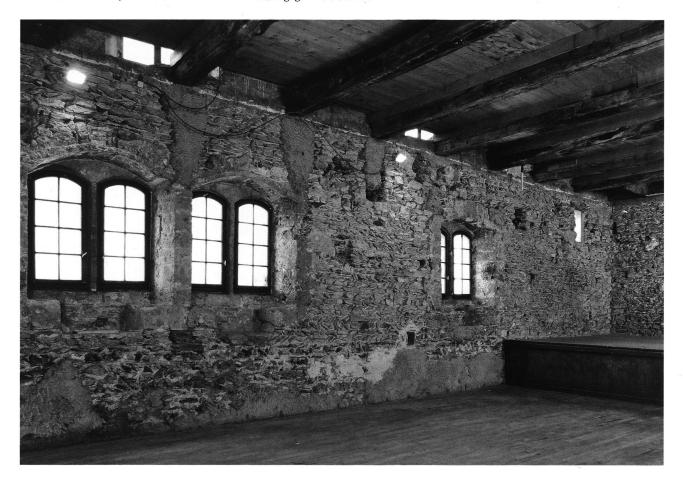
14: Palas-Südmauer, Theatersaal von 1952. Ansicht gegen Südwesten.

Die beiden östlichen Drittel des Geschosses waren viel heller und entsprachen dem für repräsentative Anlässe dienenden Saal. Die Fenster, eine Einzel- und eine Doppel-Bifore, waren mit Sitznische und gemauerten Bänken ausgestattet (Abb. 14). Warum die Fensterfront im Süden keine regelmässige Folge bildet, ist nicht schlüssig zu klären. Die breite Wandfläche zwischen der Einzel- und der Doppel-Bifore könnte mit dem Einbau einer Kaminanlage oder aber mit einer zusätzlichen Raumunterteilung erklärt werden. Reste der ursprünglichen Maueroberfläche, die allenfalls Hinweise geben könnten (z.B. Russspuren), sind keine erhalten.

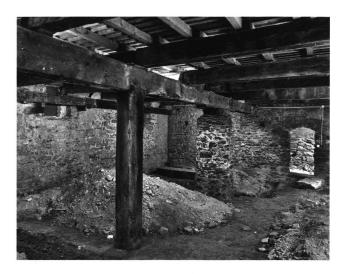
15: Palas, Keller. Aufnahme während der Sondierungsarbeiten von 2001. Hinter der hölzernen Stütze erkennt man die gemauerte Säule und im Hintergrund die Binnenmauer, die den Keller unterteilt. Ansicht gegen Westen.

Das Kellergeschoss war in zwei Räume unterteilt (Abb. 15, 16; Plan 5, 6). Die Binnenmauer (Plan 5.15), welche das westliche Raumdrittel des Kellers abtrennt, gehört zum Originalbestand, ebenso wie die fünf schmalen Schartenfenster in der Süd- und die eine Scharte der Ostfassade. <sup>18</sup>

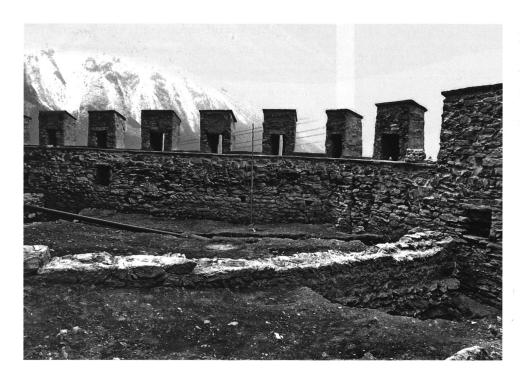
20: Annexbau westlich des Turms. Die Zinnen wurden auf die Reste einer abgebrochenen Gebäudefassade gestellt. Aufnahme von 1988 anlässlich der Ausgrabungen im Hof, Blickrichtung gegen Süden.

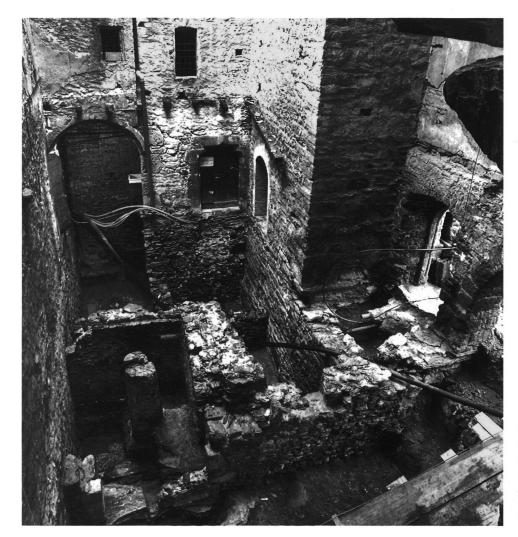
22: Palas-Annex. Übersicht der anlässlich der Ausgrabungen von 1989 entdeckten Mauern. Links unten die gemauerte Spindel einer Wendeltreppe.

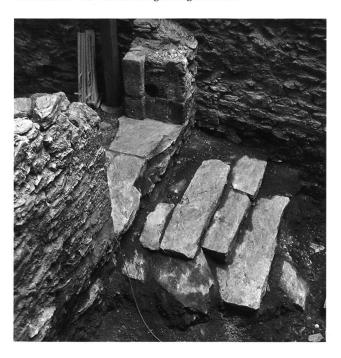
23: Palas-Annex, Kellereingang. Die Stufen wurden 2005 für den Einbau von Sanitäranlagen abgebrochen.

Die Binnenmauern (Abb. 6.77/85) unterteilten das unterste Geschoss in zwei Räume. Im östlichen Raum befand sich der Treppenabgang, im westlichen der Keller. In der Keller-Ostmauer lassen sich zwei schmale Lüftungsscharten nachweisen, sowie eine zwei Meter breite, aus sorgfältig zugerichteten Tuffsteinen gefügte Türe durch die man über vier mit grossen Steinplatten belegten Stufen ins Rauminnere gelangte (Abb. 23). In der SW-Ecke des Kellers waren zudem die Reste einer schmalen Treppe zu erkennen (Plan 3.84), die direkt in das Saalgeschoss des Palas führte. Gleichzeitig mit dieser internen Verbindung öffnete man auch eine dritte Lichtscharte durch die Aussenmauer.

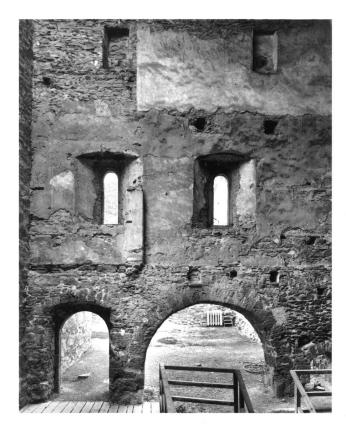
24: Palas-Annex, Nordwand. Balkenlöcher und Verputze lassen eine Gliederung in drei Geschosse erkennen. Zwischen dem Rundbogenportal und der Türe links bestand eine Binnenmauer, die in einer späteren Phase bis ins oberste Geschoss aufgemauert wurde.

Das Dachgeschoss des Annexbaus war wegen der Neigung des Daches nur in der Nordhälfte nutzbar. Es war mit zwei Scharten in der Nordfassade (Abb. 4, 24) und einer weiteren Scharte in der Ostfassade (Plan 7.239) spärlich belichtet.

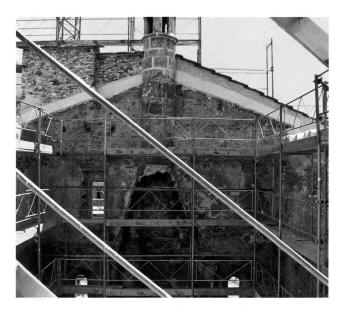
26: Palas-Annex, obere Hälfte der Ostwand. Aufnahme 2006, nach Abbruch der Dachkonstruktion.

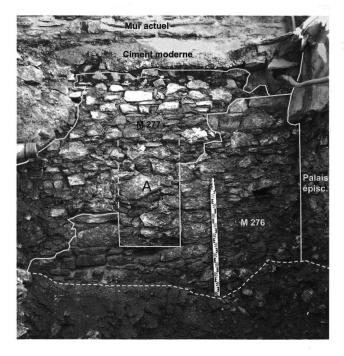
28: Turmmatte, Innenansicht der talseitigen Stützmauer. Die Südmauer des Annexbaus (M276) enthält eine Latrinen(?)-türe (A). Die jüngere Mauer (M277) dürfte der von Merian wiedergegebenen Zinnenmauer entsprechen. Aufnahme 2007.

Von der Gebäude-Südmauer ist die Sockelzone erhalten mitsamt einer vermauerten, 60 cm breiten Öffnung (Abb. 28). Es dürfte sich hierbei um eine Latrinentüre handeln, zumal die Schwelle auf gleicher Höhe liegt wie

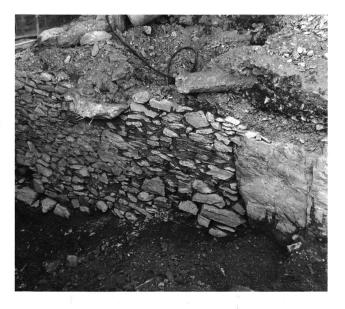
29: Annexbau östlich des Palas. Die Annex-Nordmauer bezieht rechts einen Findling ein. Dieser ist bis zur vertikalen Kante bearbeitet: Hier unterteilte eine Binnenmauer das Gebäude. Aufnahme 2007 anlässlich der Abgrabung der Turmmatte für einen direkten Kellerzugang.

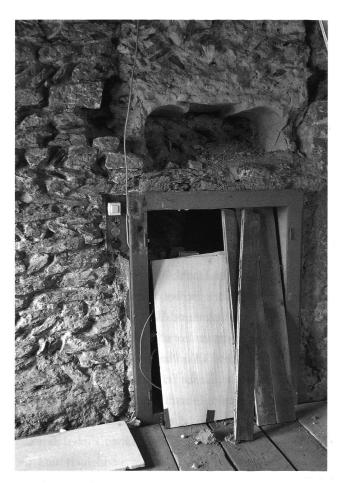
30: Palas, Nordwand des Saalgeschosses. Detail der passförmigen Nische neben der Eingangstüre.

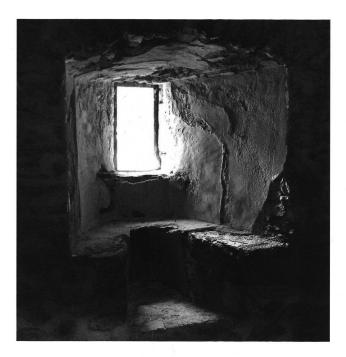
32: Turm, Westwand. Nischenfester des 1. Geschosses.

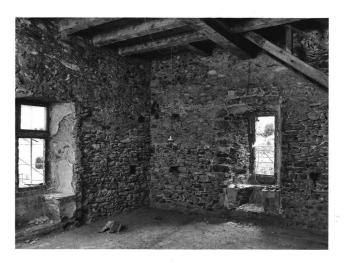
33: Turm, Nordostecke des 3. Geschosses. Links angeschnitten das Kreuzstockfenster

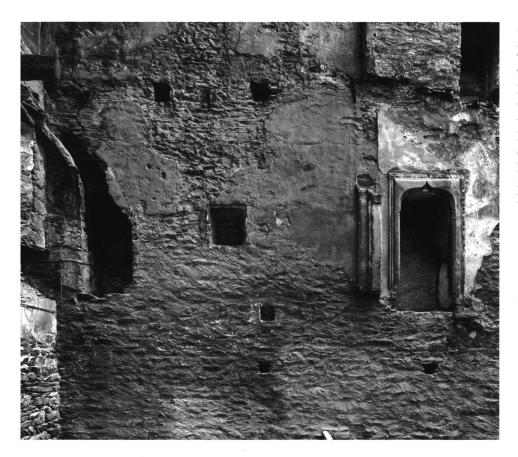
35: Palas-Annex, Südwand. Am rechten Bildrand die Türen, die vom jüngeren Treppenturm aus in den Palas führten. Die Stufen waren seitlich in die Mauer verankert. Am linken Bildrand die Einfeuerungsöffnung eines Stubenofens. Dazwischen eine in die Mauer eingebrochene Durchreiche.

bar. Die zweite Türe (Plan 3.18), in der Wandmitte, war vom neuen Treppenhaus her zugänglich. Treppenseitig besass dieser Eingang einen profilierten Stuckrahmen (Abb. 35). Gefaste Gewände und ein tief ansetzender Kielbogen weisen noch ins 15. Jh. Diese Formgebung unterscheidet sich von derjenigen des frühen 16. Jh., bei welcher der Kielbogen flacher ist und erst auf Sturzhöhe ansetzt, und deren Ornamentik mit zusätzlichem Perlstab in den Profilkehlen und vegetabilen Motiven in den Zwickelflächen reicher ist.<sup>35</sup> Das Treppenhaus ist heute nunmehr anhand der im Mauerwerk verankerten Steinplatten der Wendeltreppe zu erkennen. Anlässlich der Grabungen 1988/89 war noch das unterste Geschoss mit der Spindel erhalten (Abb. 36). Diese unterste Ebene war durch die ehemalige Kellertüre erschlossen, welche halbseitig vermauert wurde.

Die Räume des Obergeschosses waren mittels zweier Öfen heizbar. Die Feuerungsöffnung (Plan 6.24) ganz im Osten der Nordwand diente zum Beschicken eines Stubenofens (Abb. 35). Der gemauerte Rauchabzug (Plan 7.24) führte in den grossen Trächen (Plan 7.242) des Palas-Annexes. Gleich neben der Feueröffnung war in der Mauerstärke ein kleiner Backofen eingelassen, der heute noch vollständig erhalten ist: die Bodenplatte, das ausgebrannte Gewölbe und die profilierte, quadratische Öffnung für einen Türverschluss aus Metall.

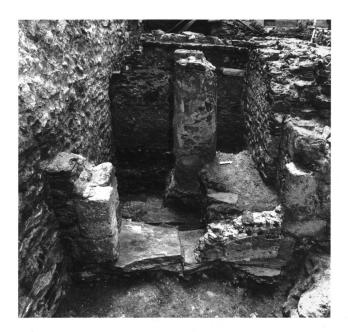
36: Palas-Annex, Kellereingang. Nach Aufgabe und Verfüllung des Kellers wurde das Kellerportal verkleinert und diente als Eingangstüre einer Wendeltreppe. Letztere wurde 2005 für den Einbau der Sanitäranlagen abgebrochen. Aufnahme von 1989, gegen Westen.

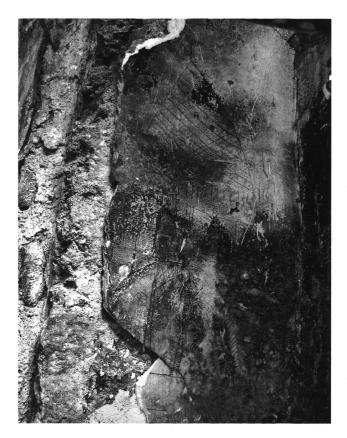
37: Palas-Annex, Westwand. Ritzzeichnung neben der linken Kaminkonsole. Sie stellt einen Turm mit Zinnenkranz und eingestelltem Zeltdach dar.

Im Palas-Annex ist als jüngste Umbauphase der Ausbau des Dachgeschosses belegt: Es wurde verputzt und mit einer horizontalen Decke isoliert. Die Verstärkung des Fundamentes (Abb. 6.80) steht vermutlich mit der Aufstockung des Treppenhauses in Verbindung. Vielleicht stammt die Ritzzeichnung neben der linken Kaminkonsole von den damaligen Bewohnern (Abb. 37).

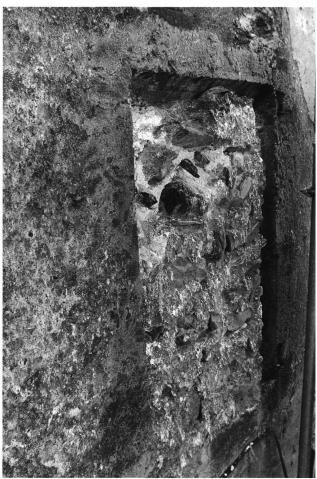
38: Palas-Annex, Südwand. Vermauertes Fenster mit profiliertem Tuffsteinrahmen (doppelte Kehle). Das Fenster entstand gleichzeitig mit dem zwischen Palas und Treppenturm eingefügten Feuerraum. Es wurde 2006 durch eine Türe ersetzt.
