Leuk, Bischofsschloss – Bauentwicklung im Lichte der jüngsten Untersuchungen

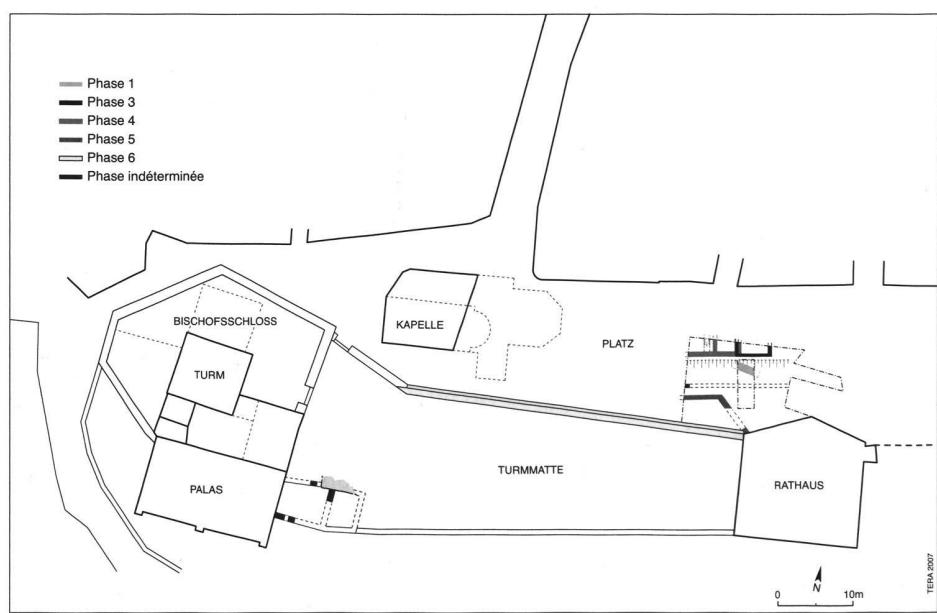
1: Situationsplan mit dem Bischofsschloss Leuk, der Kapelle St. Peter und dem Rathaus. Die Phasen beziehen sich auf die 2006 ergrabenen Befunde auf dem Rathausplatz und der Turmplatte.

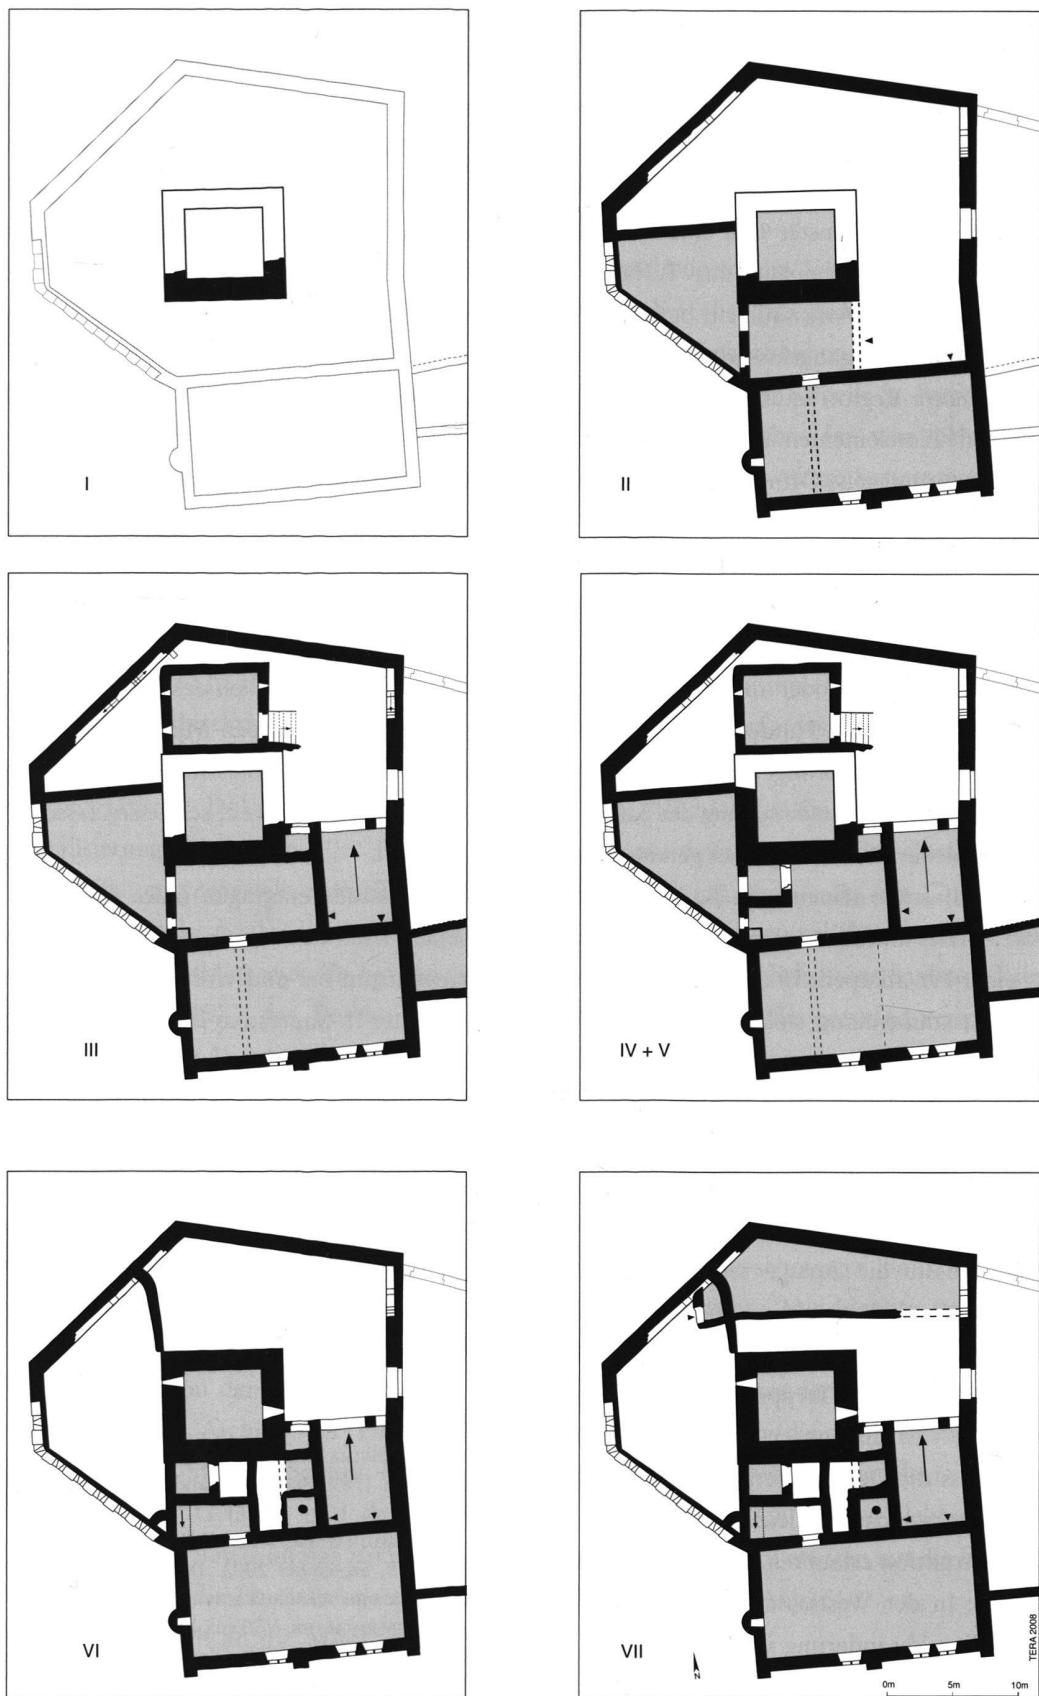
2: Bischofsschloss Leuk. Phasenfolge des Grundrisses (Schnittebene auf Höhe Erd- bzw. Saalgeschoss).

Der Bau des komplexen bischöflichen Sitzes begann mit der Errichtung des mächtigen Turms. Er bildet den Kern der Anlage und dürfte im 12. Jh. entstanden sein (Abb. 2.I; 3.I). Nur die talseitige Mauer steht allerdings noch aus dieser Zeit; die drei übrigen Seiten wurden im letzten Viertel des 15. Jh. von Grund auf neu errichtet (Plan 1.F). Die eigentliche Residenz, ein zweigeschossiger mit Zinnen bekrönter Saalbau (Palas) südlich des Turms ist jünger. Sie entstand vermutlich im 2. Viertel des 13. Jh. zusammen mit der Ringmauer, die den bereits existierenden Turm in die Anlage einbezog und ihn mit einem befestigten Hof umgab (Abb. 2.II; 3.II). Dieser «Hof» war von Anfang an zumindest teilweise überbaut. Zwischen Palas und Turm bestand ein unterkellerter, zweigeschossiger Baukörper, der als Verbindungstrakt diente. Von hier aus gelangte man nicht nur in den Palas und in den Turm sowie auf den Wehrgang der Ringmauer, sondern auch in einen Annexbau, der westlich des Turms die südliche Zwickelfläche des Hofes einnahm. Eine ebenerdig angelegte Feuerstelle mit Drehbalkenkonstruktion und der Gehhorizont aus gestampfter Erde weisen am ehesten auf die Funktion als Ökonomiegebäude hin (Abb. 6).

In dieser spannungsgeladenen Zeit des späten 11. und frühen 12. Jh. entstand auf einem Areal, das ursprünglich wohl zur Peterskapelle gehörte, der freistehende Turm (Abb. 2.I; 3.I). Eine nähere Datierung dieses ersten Baukörpers anhand von architektonischen Detailformen oder Dendroanalysen war nicht möglich.¹³

Die politische und wirtschaftliche Blüte, welche die Ortschaft Leuk im 13. Jh. erfährt, widerspiegelt sich im Ausbau der Burg: Der Turm wird in dieser Zeit zum Zentrum einer weitläufigen Anlage (Abb. 2.II; 3.II). Im Mauerverband wurde der Palas (der grosse rechteckige Saalbau südlich des Turms) und die Ringmauer errichtet. Um den Turm herum entstand so ein befestigter «Hof», der von Anfang an zumindest teilweise überbaut war. Turm und Palas waren mit einem zweigeschossigen, unterkellerten Baukörper verbunden, dessen Ost-West-

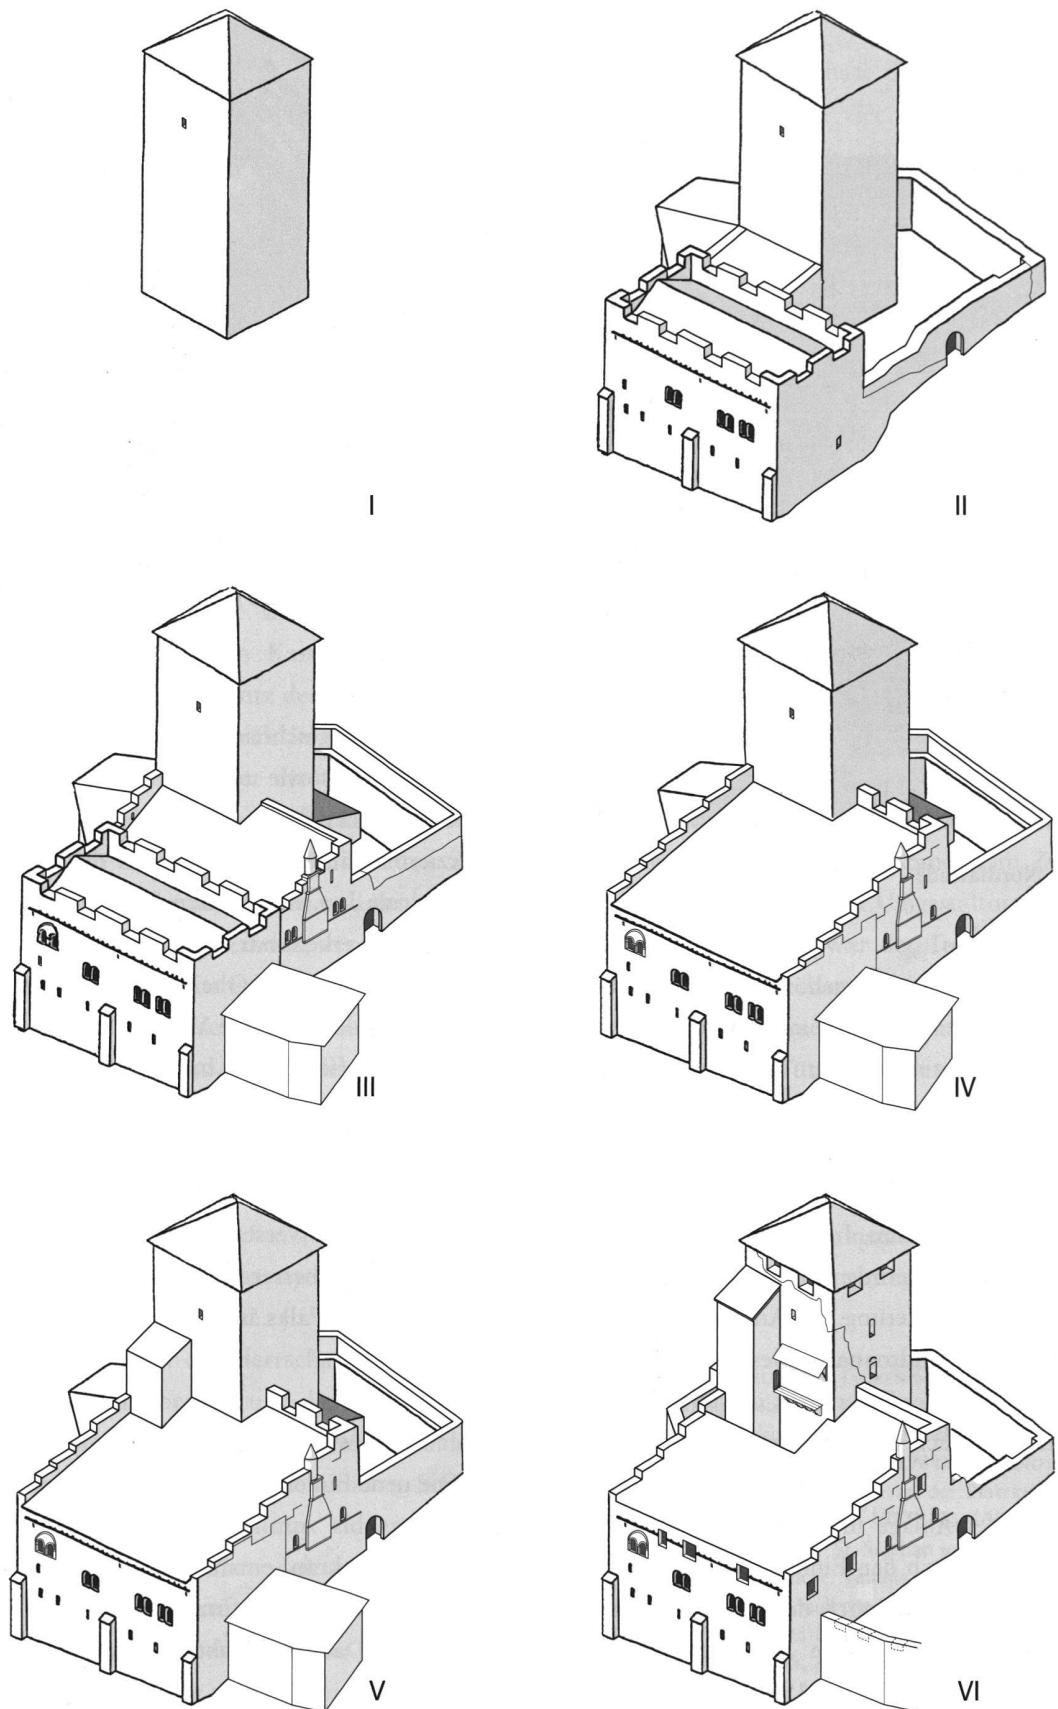
3: Bischofsschloss Leuk. Phasenfolge in einer dreidimensionalen, schematischen Rekonstruktion. Ansicht von Südosten.

Noch im 14. Jh. musste die Anlage saniert werden. Die schadensanfällige Dachkonstruktion über Palas und angrenzendem Annex wurde durch ein einheitliches Pultdach mit durchlaufenden Treppengiebeln ersetzt (Abb. 3.IV; Plan 3.E; 4.E). Im Innern des Palas wurde über dem Saalgeschoss die Decke gesenkt und ihre Untersicht mit einer Stuckschicht verkleidet. Neue Bodenhöhe und Dachkonstruktion erlaubten nun die Nutzung des Dachgeschosses: In der Westfassade wurden Fenster ausgebrochen. Eine Veränderung ist auch im Palas-Annex feststellbar. In dieser Zeit vermutlich wurden hier die Fenster verkleinert und mit profilierten Tuffsteinrahmen versehen (Abb. 5).⁹

Die Hauptgebäude entgingen indes dem Abbruch. Die Burg behielt nach den Unruhen ihre Bedeutung als Verwaltungszentrum bei und wurde instand gesetzt. Unter Bischof Walter II. Supersaxo ist 1475 von einer Erneuerung des Turms und der angrenzenden Wohnung die Rede. Tatsächlich lässt sich für diese Zeit dank der Dendrochronologie-Datierung der Hölzer eine durchgreifende Sanierung der Anlage belegen: Der Turm wurde auf drei Seiten neu aufgeführt, während im Palas und im angrenzenden Annex die Decken ersetzt, die Dachkonstruktion mitsamt der Treppengiebel höher verlegt und die Räume neu gegliedert wurden (Plan 1.F; Abb. 3.VI).

Sofern die Dachkonstruktion über dem Palas damals nicht verändert wurde, floss nun das Oberflächenwasser von zwei Dachschrägen entlang der ehemaligen Palas-Nordfassade zusammen (Abb. 3.III). Dies dürfte problematisch gewesen sein: Wie das Wasser gesammelt und abgeführt werden konnte, ist nämlich nicht ersichtlich. Ein originaler Ausguss ist zwar in der Südostecke des Annexbaus unter der Sitzbank der Fensternische vorhanden (Plan 7.241), doch dieser dürfte nicht für das Dachwasser gedient haben. Denkbar wäre, dass das Regenwasser gesammelt und in eine Zisterne geleitet wurde; von dieser fehlt allerdings im gesamten Burgareal jegliche Spur. Bei der Annahme einer neuen Dachkonstruktion über

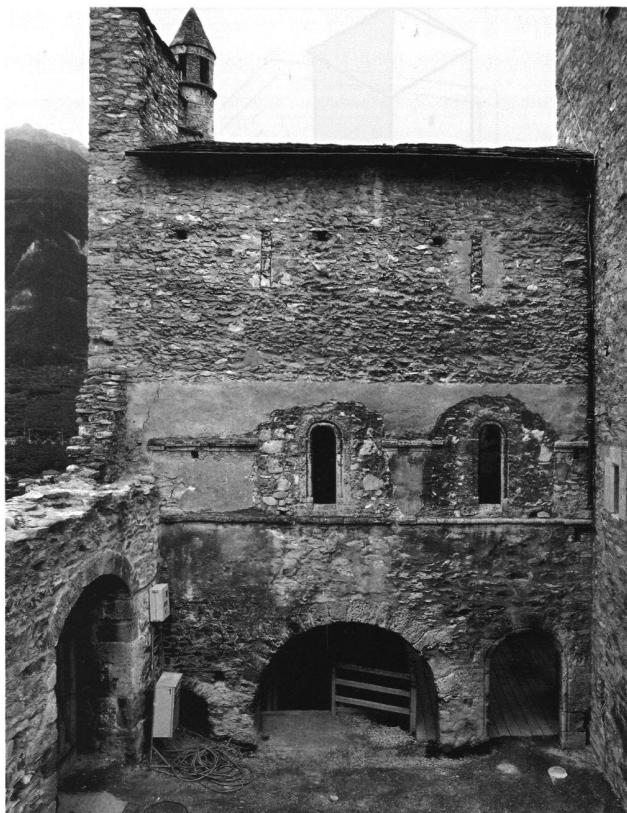
4: Palas-Annex, Nordfassade.

hatte. Um 1300 oder im frühen 14. Jh. wurde der Verbindungstrakt zwischen Turm und Palas durch einen grösseren Baukörper ersetzt, dessen Ostfassade nun auf der alten Ringmauer stand (Plan 1.D; 2.III; 3.III). Dieser Neubau schloss mit einem Treppengiebel an den älteren Palas an. Grosse Fenster und eine aus der Mauerflucht vorkragende Kaminanlage aus Tuffsteinquadern verliehen der neuen Ostfassade ein herrschaftliches Aussehen. Auch die Eingangs fassade im Norden war mit einem für unsere Region unüblichen Reichtum an architektonischen Zierelementen ausgestattet. Das Erdgeschoss besass drei ungleiche Öffnungen, welche die Mauer als Arkade erscheinen lassen (Abb. 4).

Das Erdgeschoss besass Durchgangs- und Vorhallencharakter; seine Funktion wurde einzig von Türen und Portalen bestimmt. Die drei unterschiedlichen Eingänge der Nordfassade verleihen heute dem Bau sein unverkennbares Gepräge, das an einen Portikus erinnert (Abb. 4). Ursprünglich hatte jeder Durchlass seine spezifische Aufgabe. Das mittlere grosse Tor führte zur Treppe, über die man in die Keller des Palas und des Palas-Annexes gelangte. Die kleine Öffnung ganz im Osten war nie höher als 1,35 m; ein grosser Felsblock im anstehenden Moränengrund bildete die Schwelle. Die Öffnung ist zu niedrig für eine Türe; sie ist am ehesten als Luft- und Lichtdurchlass zu interpretieren. Das grosse und das kleine Tor haben gefaste Gewändesteine; Verschlussmechanismen sind keine erhalten. Möglicherweise war der Kellerabgang mit einem Bretterboden gedeckt, der den Raum über der Treppe vielleicht als Lagerraum benutzbar machte. Eine Falltüre könnte je nach Bedürfnis mehr oder weniger weit aufgeklappt worden sein, um in einen der Keller zu gelangen. Westlich des grossen Tores befand sich der Zugang zu den Wohnräumen (Abb. 24). Diese mit Steinschwelle und seitlichem Anschlag ausgestattete Türe war verschliessbar (Nische für einen Riegelbalken). Im Inneren trennte eine Binnenmauer (Abb. 6.77) den Eingangsbe- reich im Westen vom Lagerraum über dem Kellerabgang.

Das Dachgeschoss des Annexbaus war wegen der Neigung des Daches nur in der Nordhälfte nutzbar. Es war mit zwei Scharten in der Nordfassade (Abb. 4, 24) und einer weiteren Scharte in der Ostfassade (Plan 7.239) spärlich belichtet.

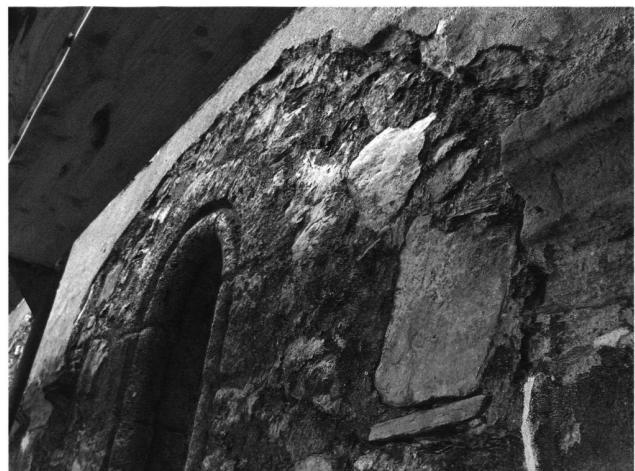
5: Palas-Annex, Nordfassade. Detail der Fenster des ersten Geschosses. Das mit einem Rundstabprofil gerahmte Fenster verdeckt ein älteres, grösseres Fenster, das mit dem Gesims rechts rechnete.

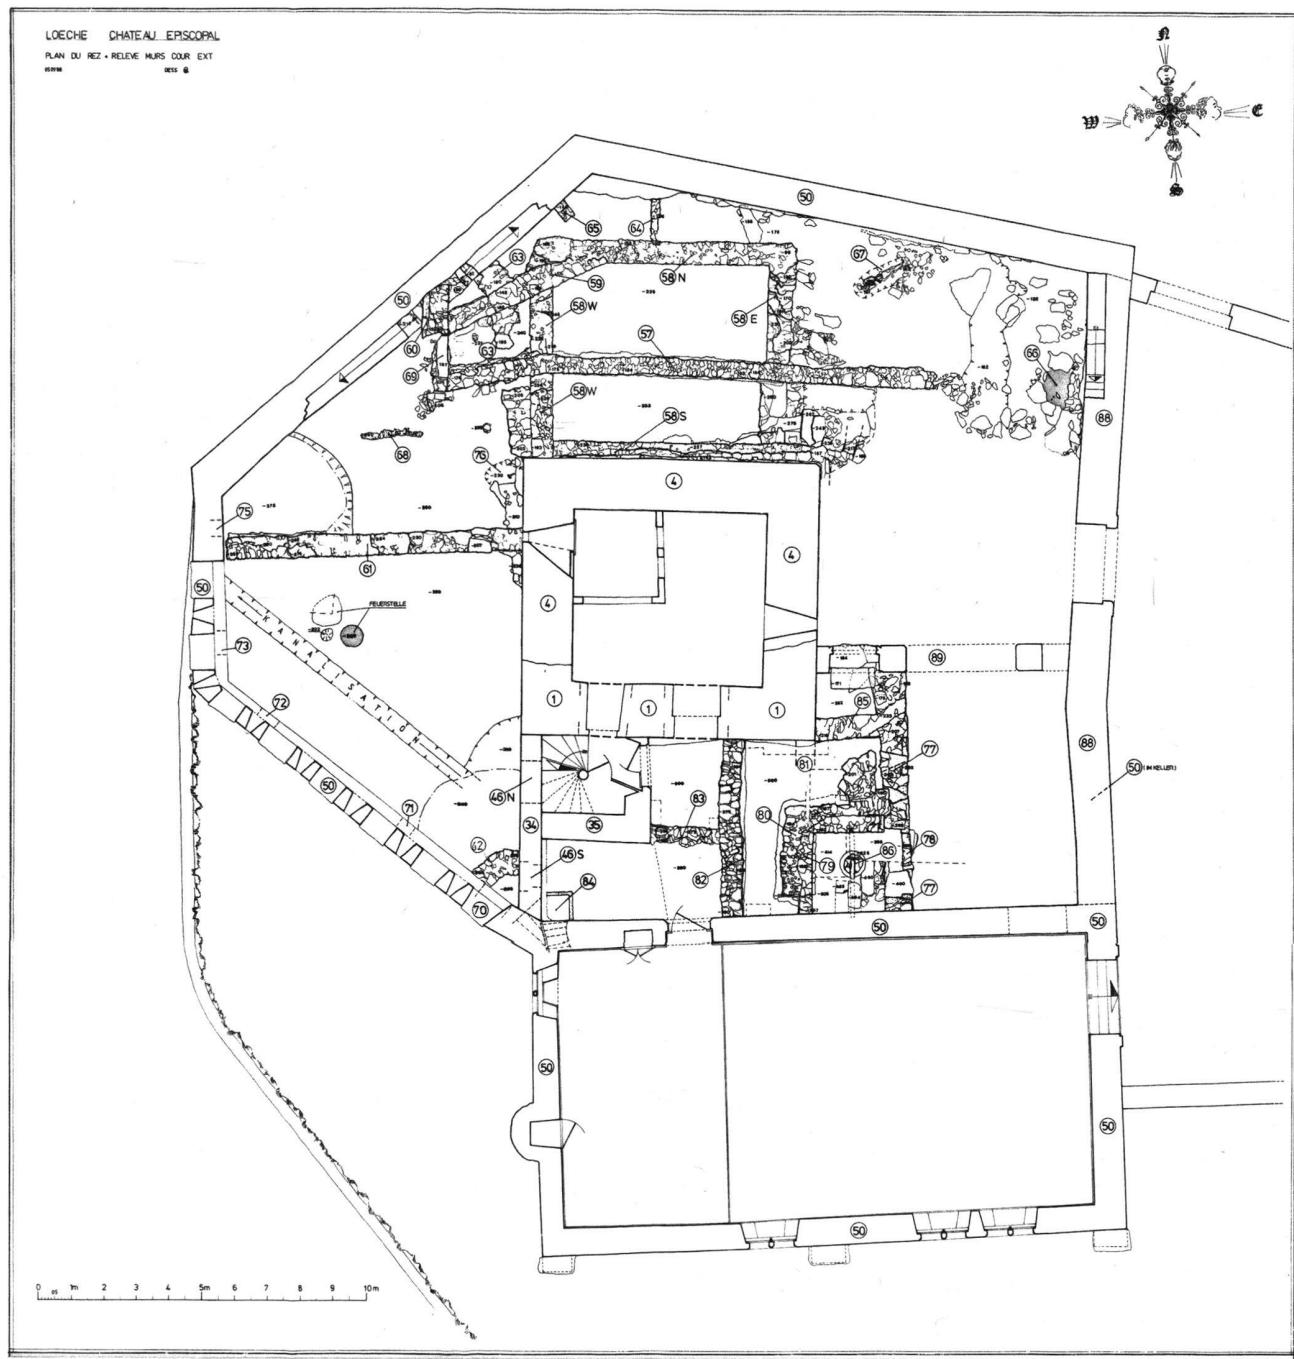
6: Bischofsschloss Leuk. Grabungsplan.

Eine Überbauung des Hofes lässt sich auch am Fuss der Turm-Nordfassade nachweisen (Abb. 6.58). Hier entstand ein unterkellerter ein- oder mehrgeschossiger Annex, der vermutlich mit einem Pultdach gedeckt war. Zudem lassen sich erste Veränderungen im Bereich des Palas beobachten. Eine neue Raumeinteilung des Saalgeschosses bedingte im Keller den Einzug einer gemauerten Säule, und auf der Südfassade öffnete man die romanisch anmutende Bifore. Dieses auffallende Fenster könnte mit der Einrichtung einer Privatkapelle in der südwestlichen Gebäudecke im Zusammenhang stehen. Denkbar ist, dass in dieser Zeit des Ausbaus auch das Gebäude entstand, das sich, ausserhalb des Berings, an die Ostfassade des Palas anlehnte. Wann diese Um- und Anbauten im Einzelnen erfolgten, ist nicht mehr erkennbar.

Im Erdgeschoss öffneten sich zwei Türen (Plan 1.46N, 46S; Plan 3). Die breitere führte in den angrenzenden Annexbau, die schmalere vermutlich zu einem Aborterker, welcher aus der Ringmauer vorkragte. Hier sind Reste einer Türe und die Steinkonsolen des Erkers nachweisbar (Abb. 34; Titelbild; Abb. 6.70). Das Oberge-

Die Binnenmauern (Abb. 6.77/85) unterteilten das unterste Geschoss in zwei Räume. Im östlichen Raum befand sich der Treppenabgang, im westlichen der Keller. In der Keller-Ostmauer lassen sich zwei schmale Lüftungsscharten nachweisen, sowie eine zwei Meter breite, aus sorgfältig zugerichteten Tuffsteinen gefügte Türe durch die man über vier mit grossen Steinplatten belegten Stufen ins Rauminnere gelangte (Abb. 23). In der SW-Ecke des Kellers waren zudem die Reste einer schmalen Treppe zu erkennen (Plan 3.84), die direkt in das Saalgeschoss des Palas führte. Gleichzeitig mit dieser internen Verbindung öffnete man auch eine dritte Lichtscharte durch die Aussenmauer.

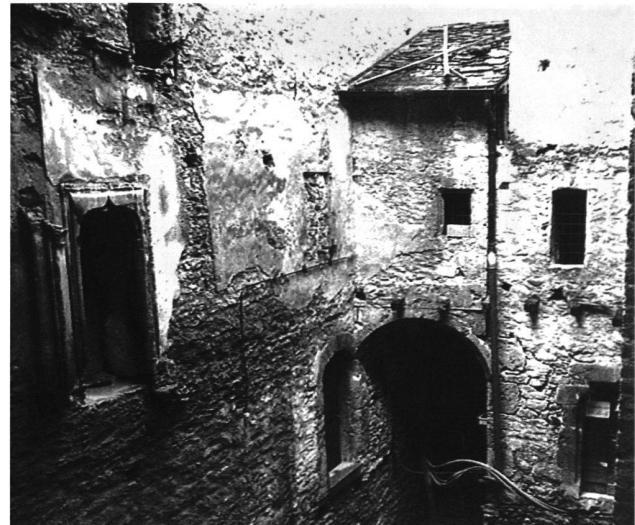
7: Palas-Annex, Übersicht gegen Südwesten. Aufnahme von 1989 anlässlich der Ausgrabungen im Hof.

Zu einer jüngeren Bauphase gehört der Feuerraum (Küche), der im kleinen Innenhof auf einem zwischen dem älteren Treppenturm und dem Palas gespannten Gewölbe errichtet wurde (Plan 1.G; Abb. 2.VII; 7). Von diesem Feuerraum aus konnte man einen Ofen im Obergeschoss des Palas einfeuern. Der kleine, mit einem profilierten Tuffsteinfenster zum Innenhof offene Raum entstand durch die Verbreiterung einer gemauerten Treppekonstruktion. Die Datierung des Annexes ins frühe 16. Jh. beruht auf der Dendroanalyse des Trächens, dem breiten Rauchfang über der Feuerstelle, dessen hölzerner Rahmen aus der Zeit nach 1515 stammt.

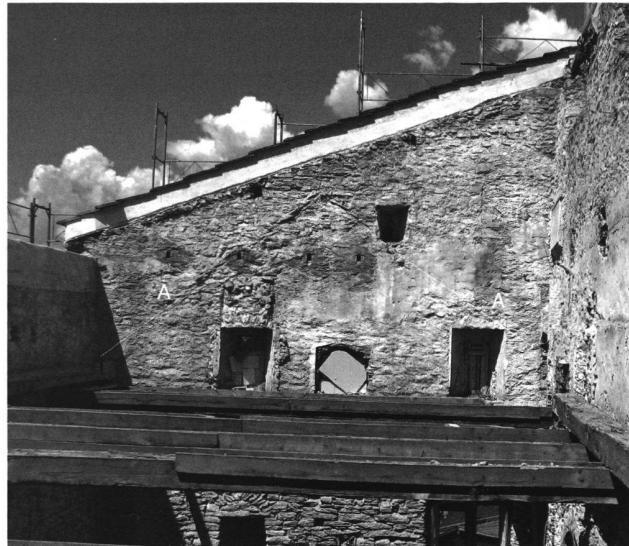
8: Palas-Westmauer. Über dem linken Fenster des 2. Geschoßes erkennt man die im Mauerwerk eingebundenen Steinplatten des ursprünglichen Satteldaches (A). Aufnahme von 2006 nach Demontage der Dach- und Bodenkonstruktion.

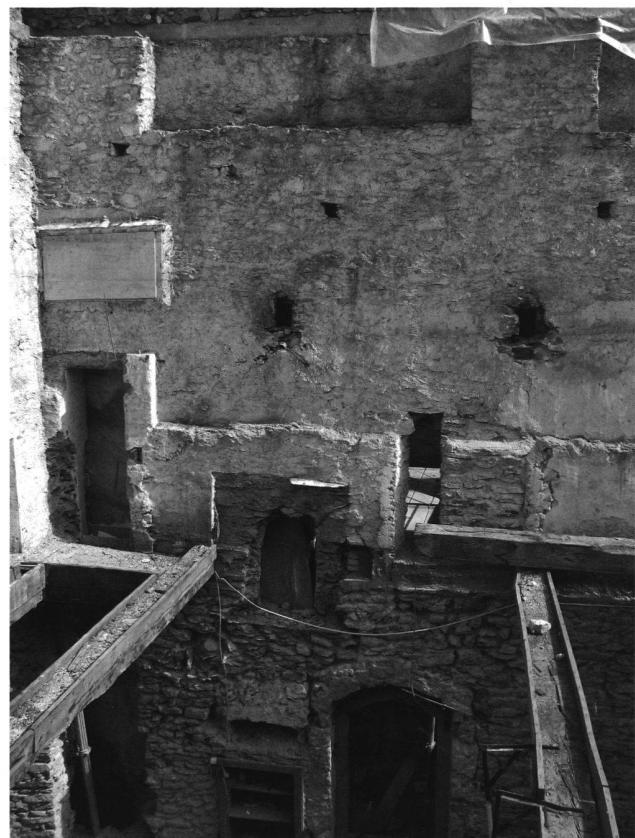
9: Palas-Nordwand (Westpartie) nach Abbruch des Dachstocks 2006. Vom Zwischenboden verbleiben die Trägerbalken.

Die Eingänge in den Palas befanden sich hofseitig im Norden. Ein breites Rundbogenportal führte in den Keller, eine schmalere Stichbogentüre ins Saalgeschoss (Abb. 9, 13). Die grossen Fenster des Saalgeschosses waren nach Süden ausgerichtet, wo dank der Hanglage selbst grosse Öffnungen die Sicherheit der Festung nicht gefährdeten (Plan 5.19). Kleine Schartenfenster liessen sich zudem auf der Saalgeschossebene im Westen nachweisen sowie im Keller an der Süd- und Ostfassade. Die Nordfassade war fensterlos.

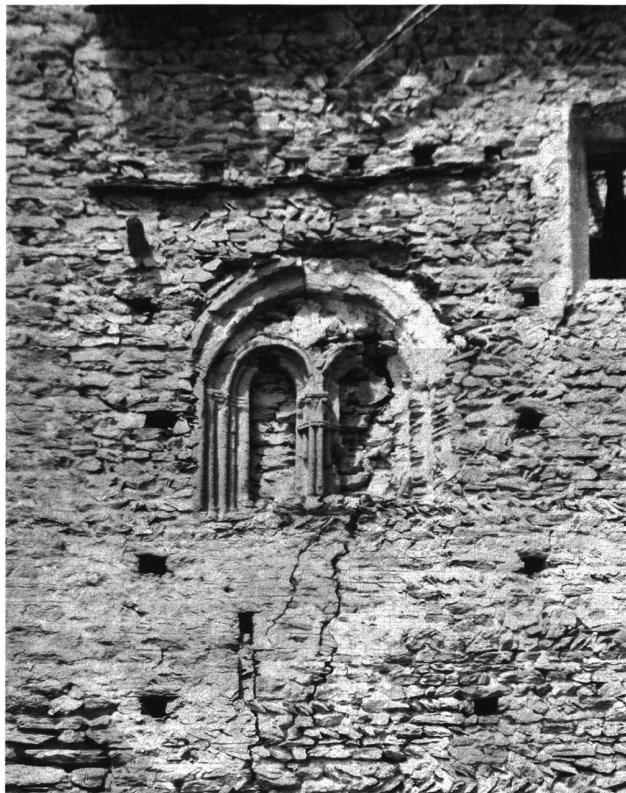
10: Palas-Südfassade. Detail der romanischen Bifore. Über dem Fenster sind die vorkragenden Steinplatten des ehemaligen Satteldaches zu erkennen. Darüber steht die Sockelmauer des Zinnenkranzes mit den Ausgusslöchern, darunter (links) eine Steinkonsole der Dachrinne. Aufnahme von 1937.

Das Saalgeschoss war ebenfalls unterteilt. Nur so ist die Anordnung der ungleichen Fenster zu verstehen. Das westliche Drittel besaß zunächst nur Schartenfenster. Das romanisierende Rundbogenfenster (Abb. 10, Plan 5.20) ist eine jüngere Zutat, die allerdings eine weitere Scharte ersetzt haben könnte. Hier im Westen befindet sich auch die Türe, die auf die Latrine führte (Plan 3.267). Diese tritt aussen als gemauertes, halbrund vorkragendes Bauglied in Erscheinung, der den Abortschacht bis auf Bodenhöhe sichert (Plan 4.267). Die Öffnung für die Leerung der Latrine befindet sich im Süden.

gliedert, im Keller eine gemauerte Säule eingestellt und in der Südfassade die romanisch anmutende Bifore geöffnet (Abb. 10).

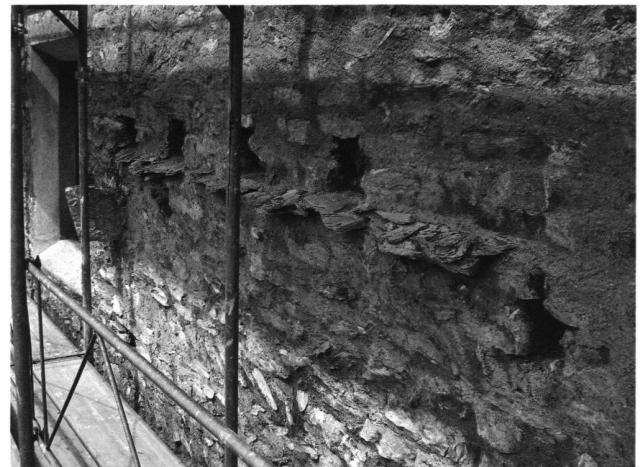
11: Palas-Südfassade. Detail der vorkragenden Steinplatten des ehemaligen Satteldaches mit den Ausgusslöchern des Zinnenkranzes und eine Steinkonsole für die Befestigung der Dachrinne. Aufnahme von 2006.

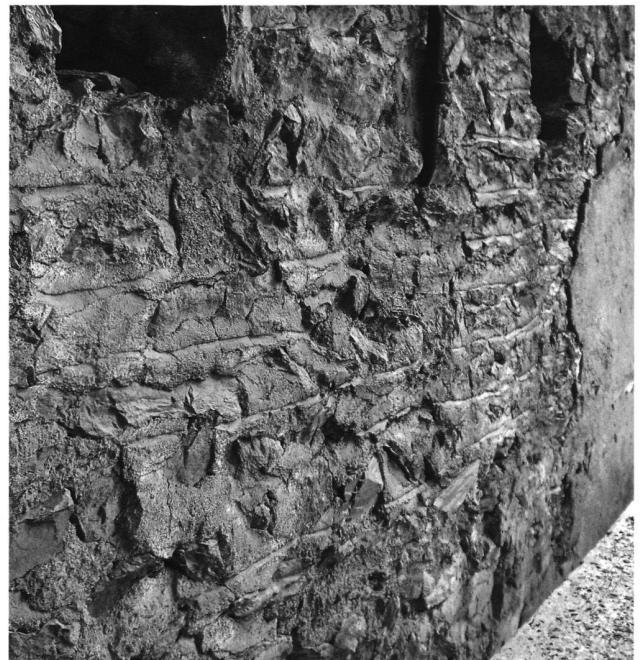
12: Palas-Nordfassade, Detail der Maueroberfläche. Der Rasa Pietra Putz mit horizontalem Fugenstrich entstand beim Bau des Palas.

Dieser beim Bau der Mauern aufgezogene Putz ist später in der gleichen Art stellenweise erneuert worden und ist noch heute auf grössere Flächen erhalten; insbesondere an der Nordfassade, wo er durch jüngere Putzschichten geschützt war (Abb. 12).

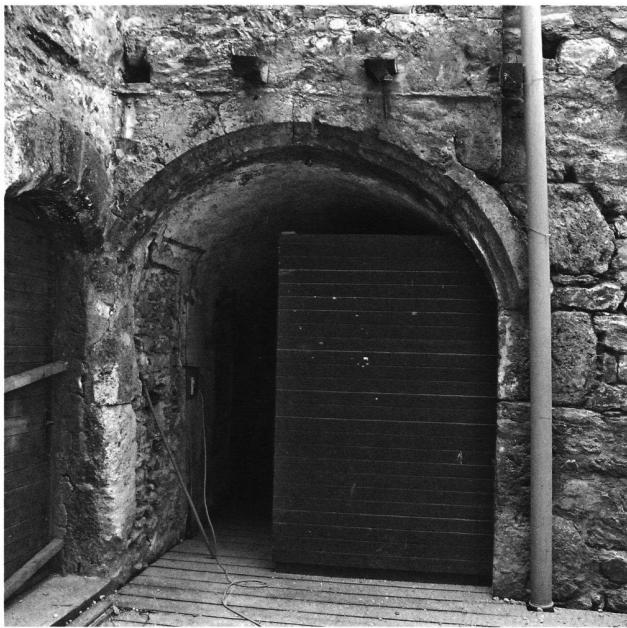
13: Links die Eingangstüre ins Saalgeschoss des Palas (Rahmen gefast), rechts der doppelt gekehlt Bogen, der die Fassade des jüngeren Feuerraums trägt.

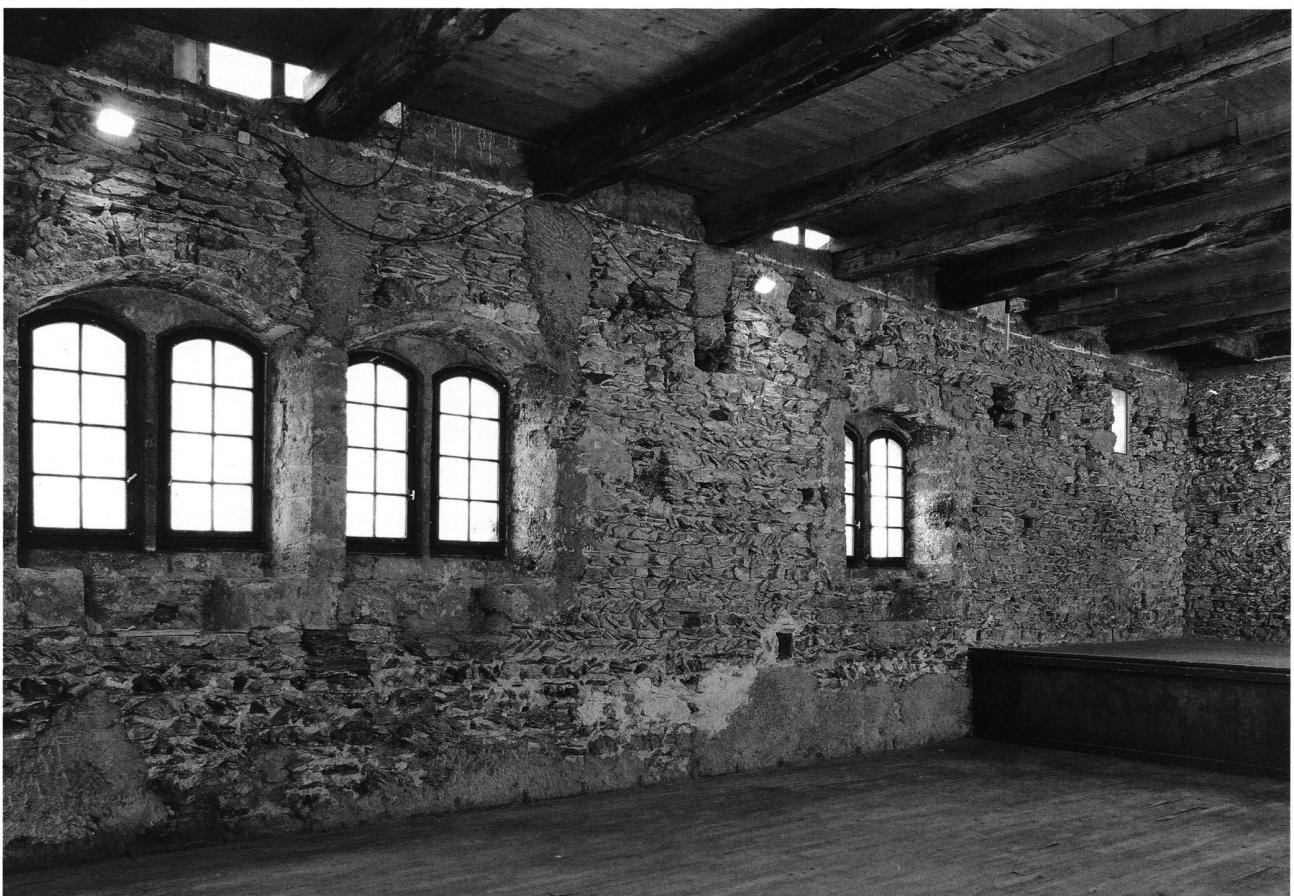
14: Palas-Südmauer, Theatersaal von 1952. Ansicht gegen Südwesten.

Die beiden östlichen Drittel des Geschosses waren viel heller und entsprachen dem für repräsentative Anlässe dienenden Saal. Die Fenster, eine Einzel- und eine Doppel-Bifore, waren mit Sitznische und gemauerten Bänken ausgestattet (Abb. 14). Warum die Fensterfront im Süden keine regelmässige Folge bildet, ist nicht schlüssig zu klären. Die breite Wandfläche zwischen der Einzel- und der Doppel-Bifore könnte mit dem Einbau einer Kaminanlage oder aber mit einer zusätzlichen Raumunterteilung erklärt werden. Reste der ursprünglichen Maueroberfläche, die allenfalls Hinweise geben könnten (z.B. Russspuren), sind keine erhalten.

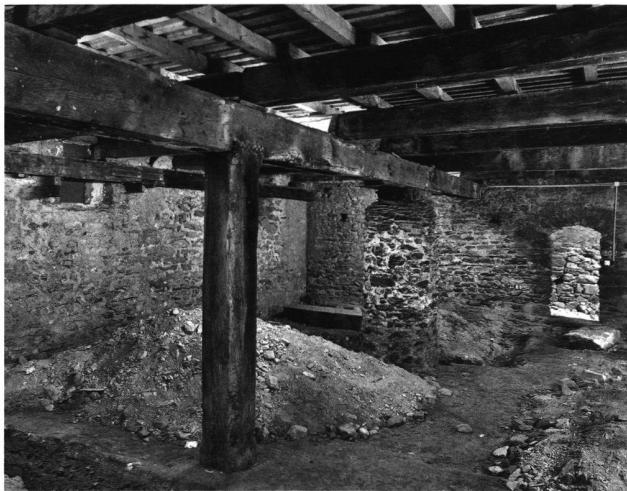
15: Palas, Keller. Aufnahme während der Sondierungsarbeiten von 2001. Hinter der hölzernen Stütze erkennt man die gemauerte Säule und im Hintergrund die Binnenmauer, die den Keller unterteilt. Ansicht gegen Westen.

Das Kellergeschoß war in zwei Räume unterteilt (Abb. 15, 16; Plan 5, 6). Die Binnenmauer (Plan 5.15), welche das westliche Raumdrittel des Kellers abtrennt, gehört zum Originalbestand, ebenso wie die fünf schmalen Schartenfenster in der Süd- und die eine Scharte der Ostfassade.¹⁸

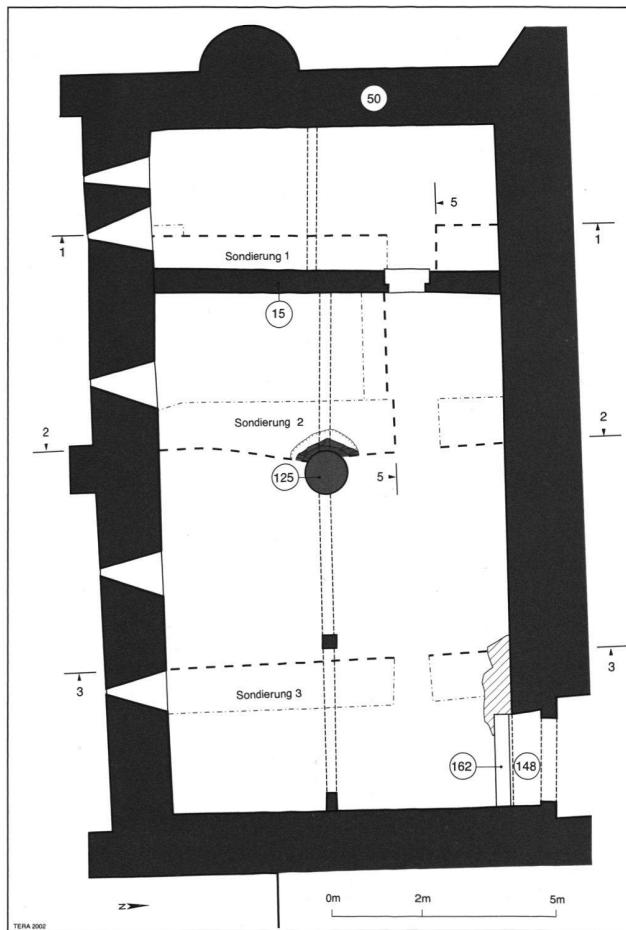
16: Palas, Keller. Situierung der Sondierungen von 2001.

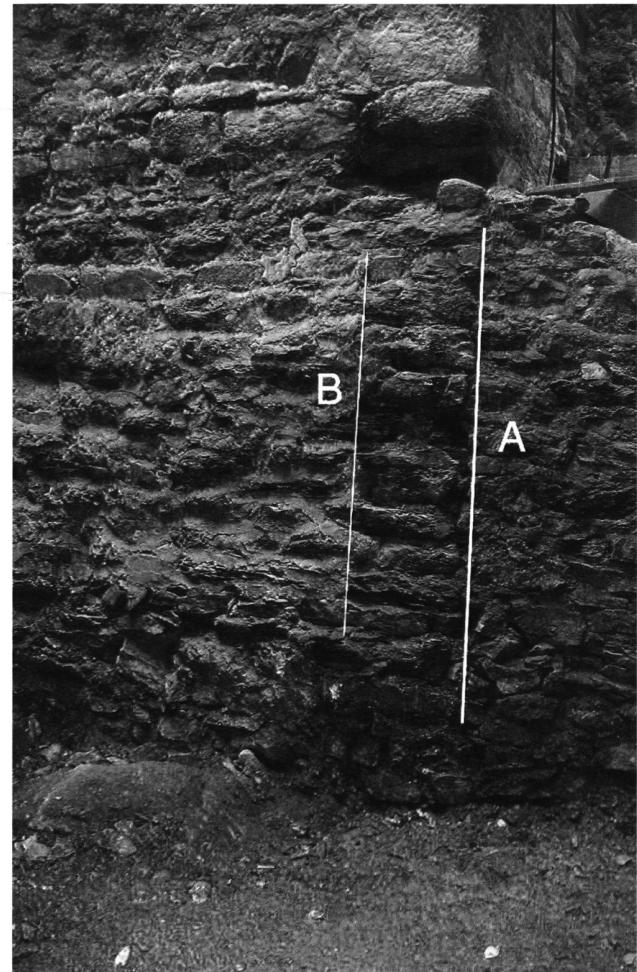
17: Palas-Annex, Südostecke des Turms (ehemals Fundamentzone) mit anstossender Kellermauer (A = Stoßfuge). Die vertikale Verputzkante (B) weist auf eine ältere, abgebrochene Kellermauer hin.

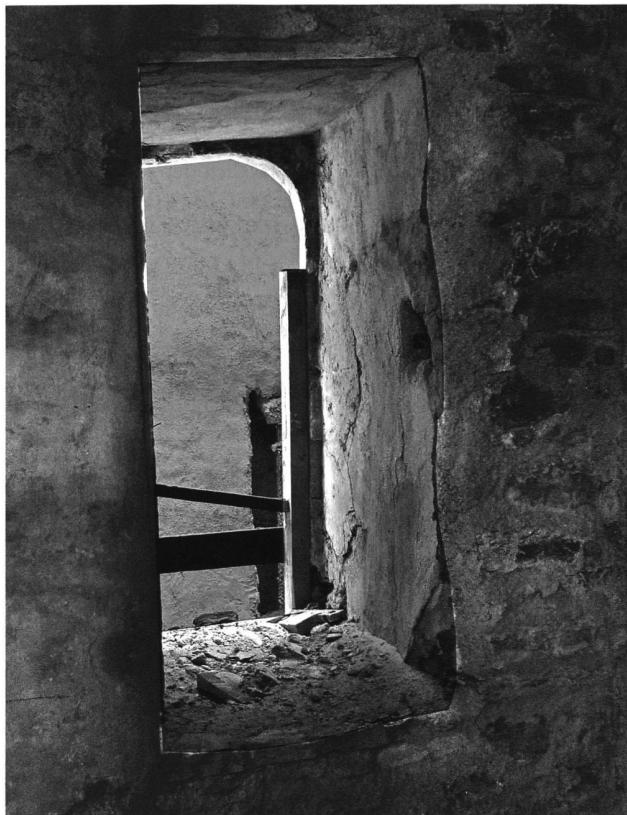
18: Turm-Südwand, Türe des 1. Obergeschosses. Neben dem linken Gewände die mit rosa Stuckmörtel verputzte Vermauerung einer älteren Türe.

körpers zu vereinfachen (Abb. 18). Die höherliegenden Turmzugänge sind hingegen eindeutig jünger, zumal sie über der Dachschräge des Verbindungstraktes liegen.

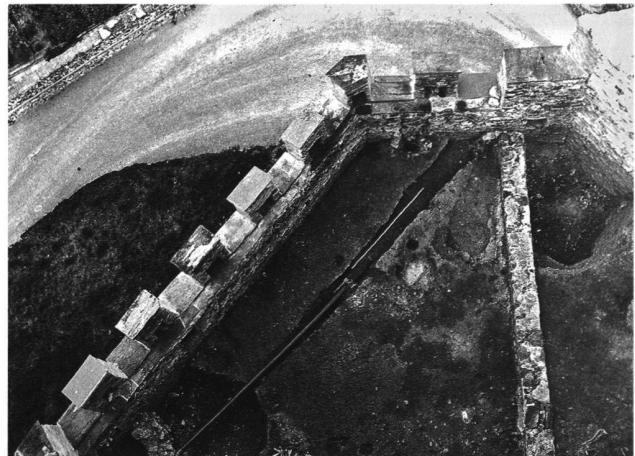
19: Annexbau westlich des Turms. Aufnahme von 1988 anlässlich der Ausgrabungen im Hof.

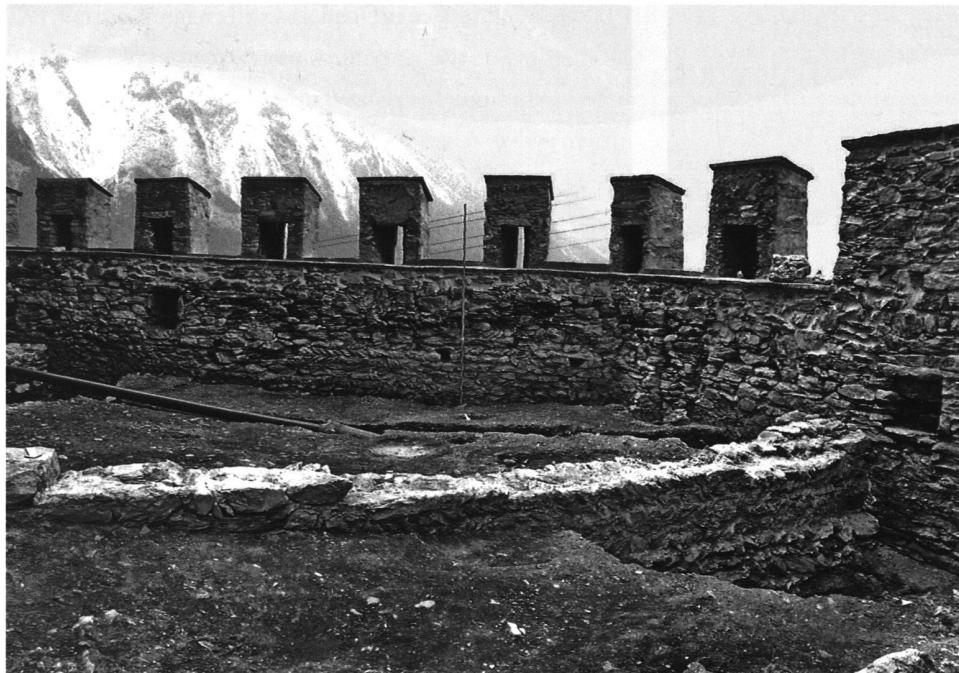
20: Annexbau westlich des Turms. Die Zinnen wurden auf die Reste einer abgebrochenen Gebäudewand gestellt. Aufnahme von 1988 anlässlich der Ausgrabungen im Hof, Blickrichtung gegen Süden.

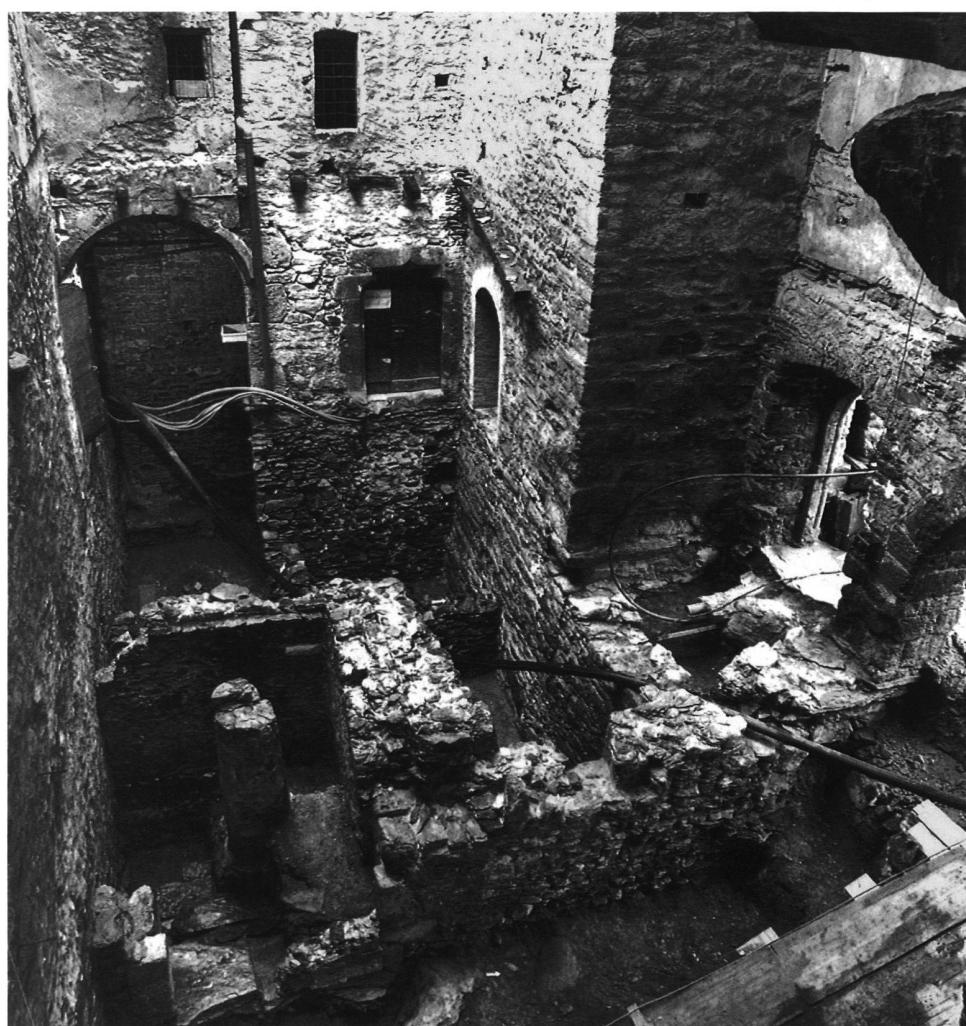
22: Palas-Annex. Über-
sicht der anlässlich der
Ausgrabungen von 1989
entdeckten Mauern.
Links unten die
gemauerte Spindel einer
Wendeltreppe.

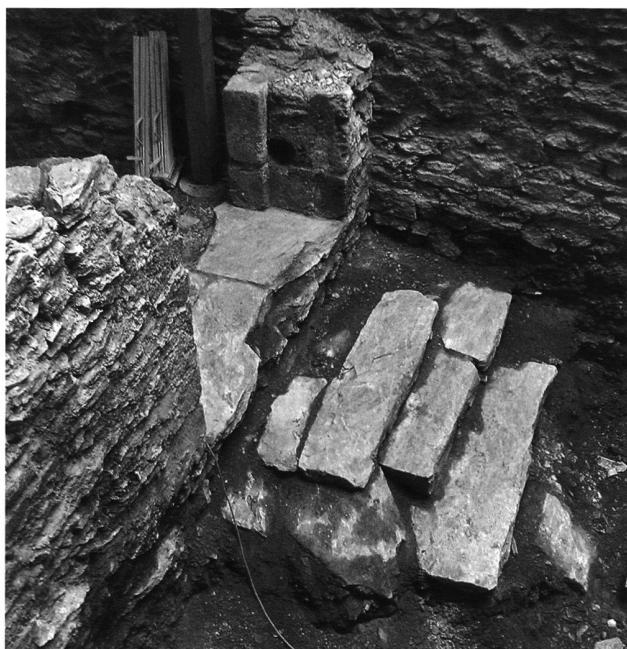
23: Palas-Annex, Kellereingang. Die Stufen wurden 2005 für den Einbau von Sanitäranlagen abgebrochen.

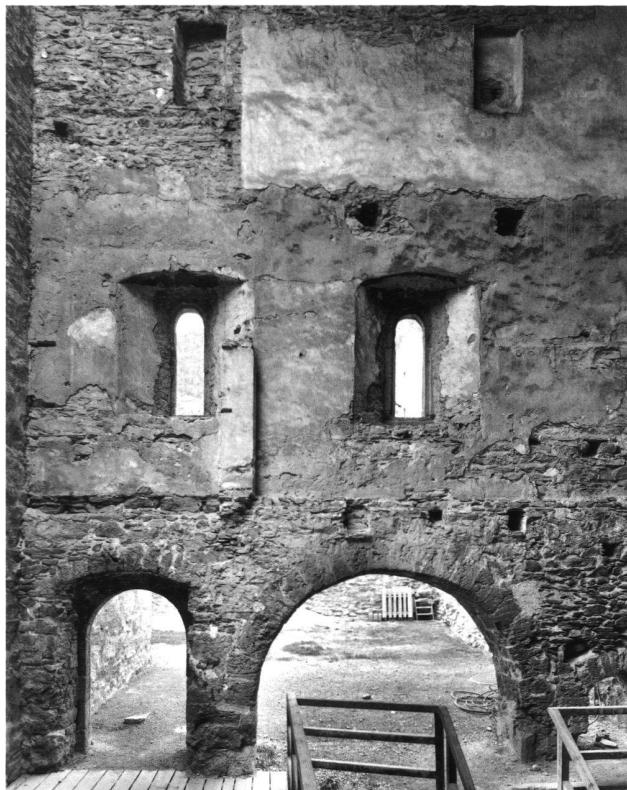
24: Palas-Annex, Nordwand. Balkenlöcher und Verputze lassen eine Gliederung in drei Geschosse erkennen. Zwischen dem Rundbogenportal und der Türe links bestand eine Binnenmauer, die in einer späteren Phase bis ins oberste Geschoss aufgemauert wurde.

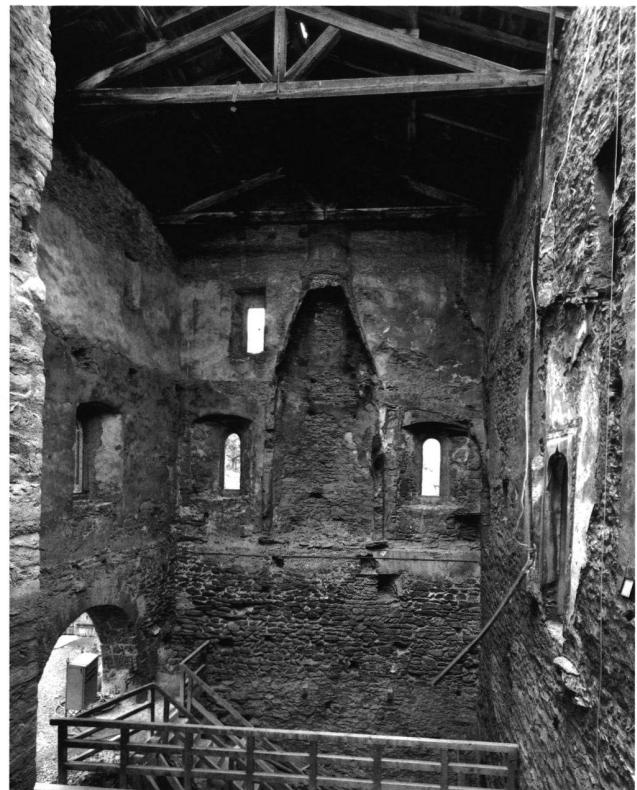
25: Palas-Annex, Ostwand. Im Zentrum die grosse Kaminanlage, die mit dem ersten Anbau entstand. Über dem Rauchfang (Trächen) die knaufartige Verdickung des Kamins, welche das Dach abdichtete.

Das Obergeschoss besass je zwei grosse Rundbogenfenster im Norden und Osten; Letztere waren mit einer Sitznische ausgestattet (Abb. 25). Das Format der Fenster entsprach demjenigen der grossen Biforen im Palas; wie diese waren sie vermutlich mit einem Mittelstud unterteilt. Von diesen ursprünglichen Fenstern ist nur die innere Leibung erhalten. Anlässlich einer Verkleinerung der Öffnungen wurde fassadenseitig der Fensterrahmen durch Mauerwerk ersetzt und innen die rechtwinkligen Gewände durch schräge Laibungen verdeckt (Plan 7.240). Zwischen den beiden Fenstern der Ostwand befindet sich ein grosser Wandkamin, der innen konkav in die Mauerdicke eingelassen ist und aussen rechteckig vorkratgt. Zu diesem Kamin gehörten eine mit Steinplatten ausgelegte Feuerstelle und ein gemauerter, weit ausladender Trächen (Rauchfang), dessen hölzerner Rahmen von Steinkonsolen gestützt wurde (Holzrahmen beidseitig ersetzt). Oben

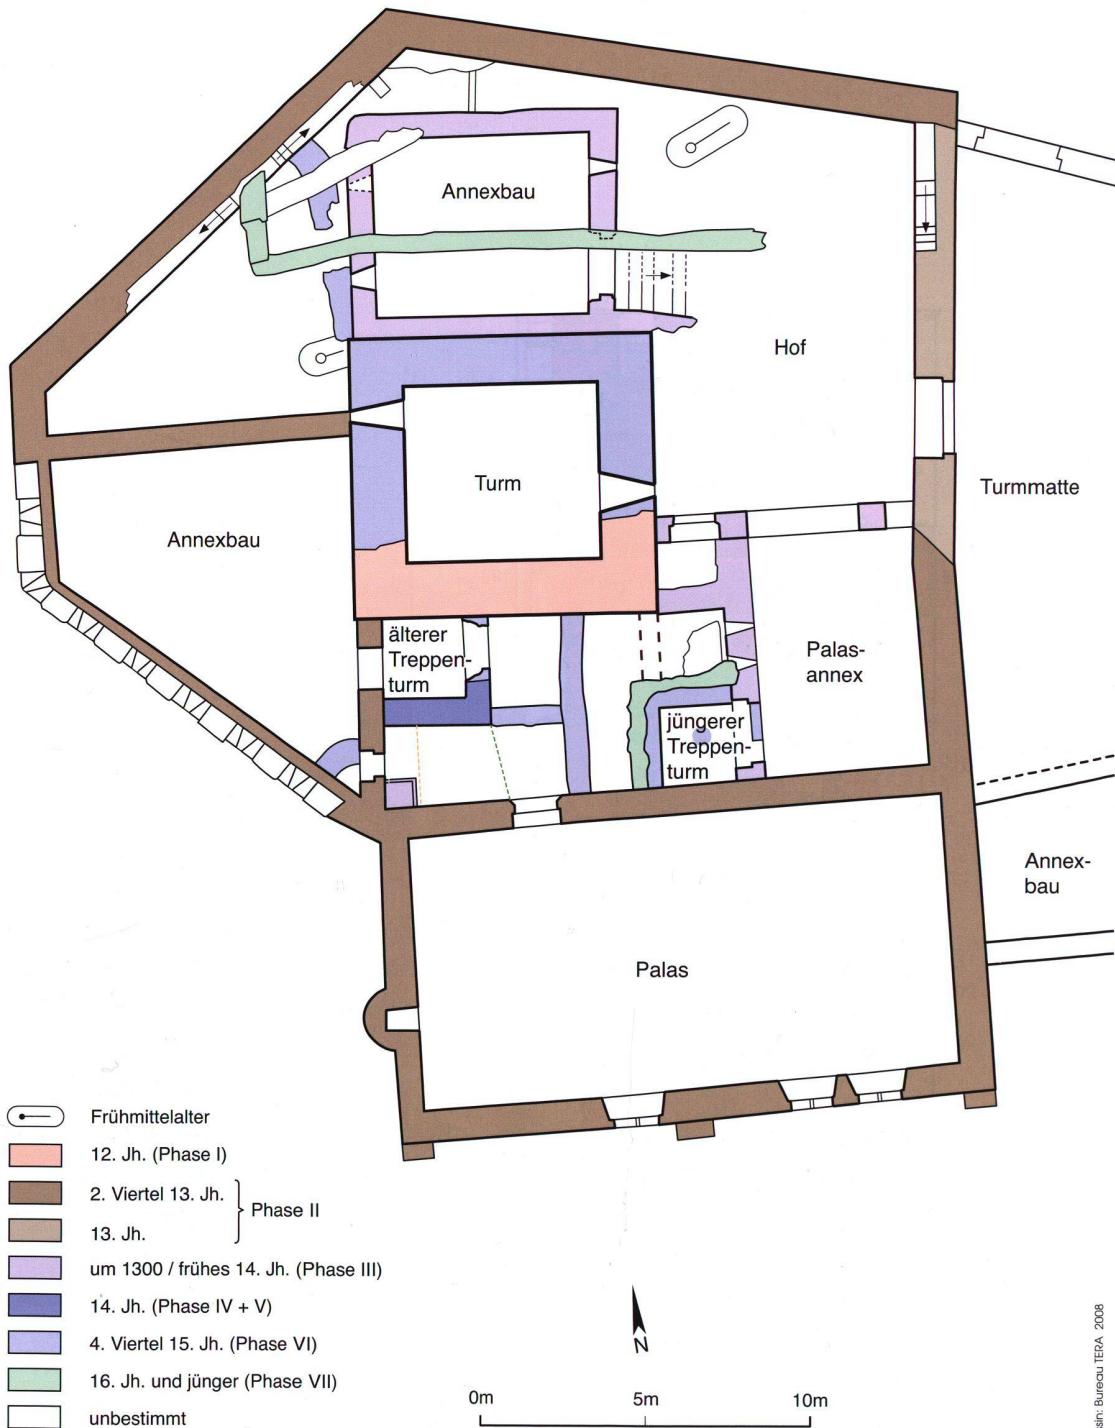
Plan 1
Phasenplan

Plan 1: Bischofsschloss Leuk. Phasenplan (Schnittebene auf Höhe Erd- bzw. Saalgeschoss).
