Leuk, Bischofsschloss – Bauentwicklung im Lichte der jüngsten Untersuchungen

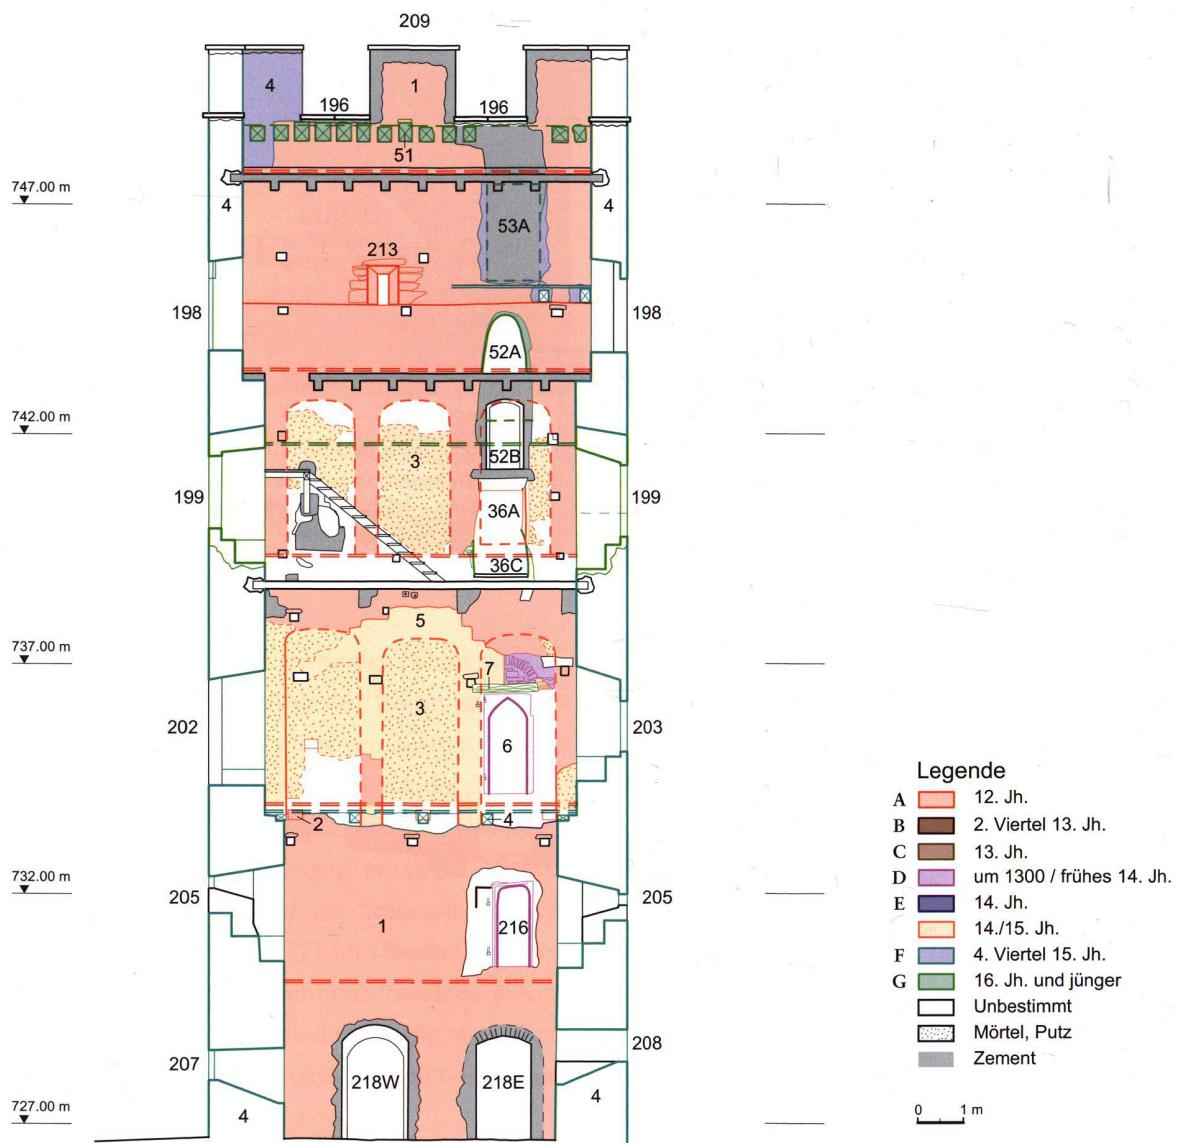
Plan 2
Turm, Südwand

Plan 2: Bischofsschloss Leuk. Turm-Südwand.

Im Turm haben sich im dritten und vierten Geschoss, an der Südwand, ausgedehnte Reste eines stuckartigen, sehr harten Verputzes erhalten. Sie bedecken drei hochrechteckige, oben korbbogenförmig gerundete Felder (Abb. 31; Plan 2.3). Zwischen diesen Feldern und in den Raum-ecken verbleibt jeweils ein schmales, unverputztes Band: das Negativ von vier gemauerten Wandvorlagen, deren Basis zum Teil erhalten ist. Derartige Wandvorlagen exis-tierten ursprünglich auf allen vier Raumseiten. Sie gehören zu einem gemauerten, neunteiligen Kreuzgewölbe, das auf vier zusätzlichen, freistehenden Pfeilern ruhte. Diese Gewölbe stammen nicht aus der Bauzeit des Turms, denn im dritten Geschoss haften die Putzflä-chen bereits auf einer Erneuerung der Wandverblendung (Plan 2.5). Andererseits ist der Gewölbeputz eindeutig älter als die Turmerneuerung (Plan 2.4), zumal er nur auf dem alten Mauerteil erhalten ist. Die Funktion dieser gewölbten, mit Stützen verstellten Räume ist nicht gesichert. Vermutlich handelte es sich um feuersichere Archiv- und Tresorräume und nicht um Wohnräume.

partie (Plan 2.5). Als im Turm die gewölbten Räume entstanden, musste im 4. Geschoss ein weiterer Zugang geöffnet werden (Plan 2.36A), und die Türen des 2. und 3. Geschosses wurden neu verputzt (gleiche Gewändemörtel). Noch jünger sind die Eingänge des 5. Geschosses (Abb. 3.VI/VII) und des Erdgeschosses (19. und 20. Jh.).

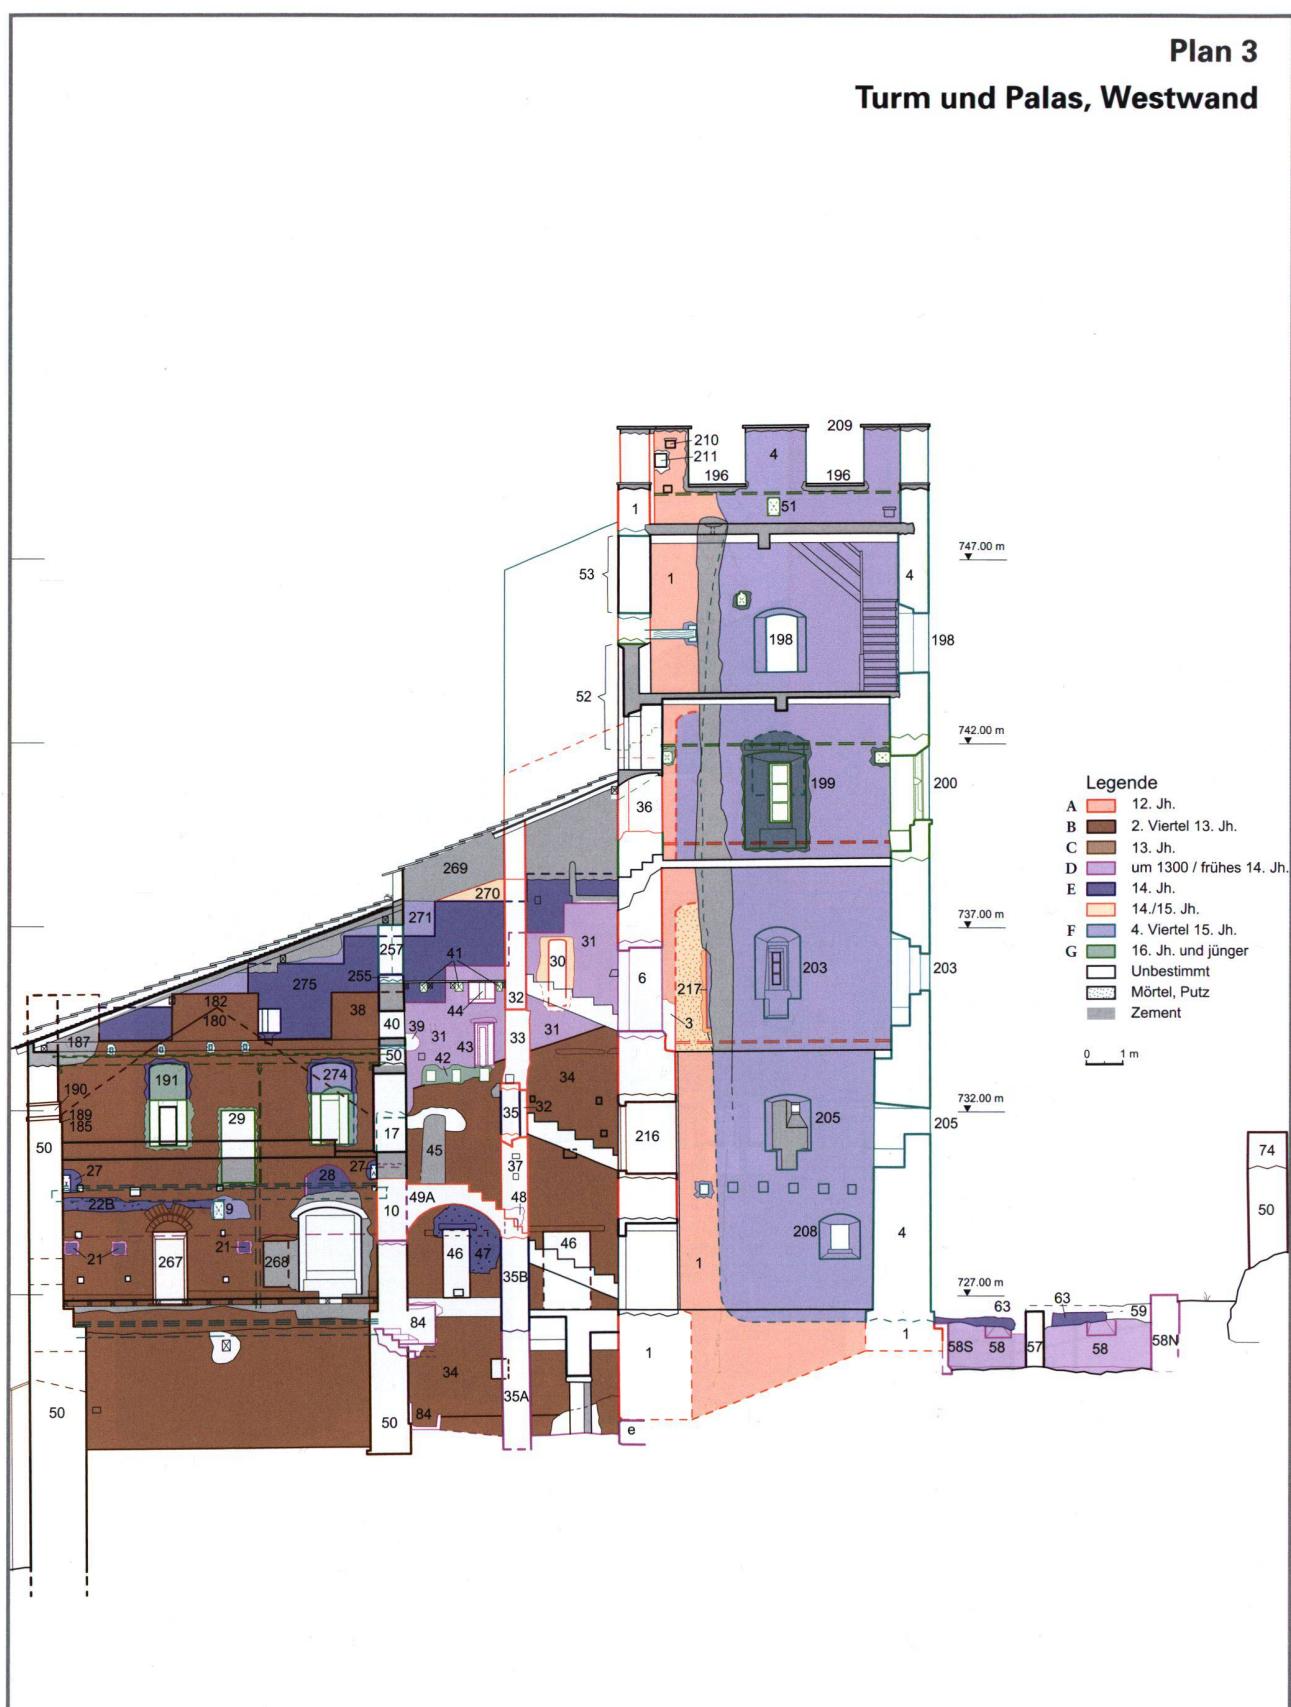
Plan 3
Turm und Palas, Westwand

Plan 3: Bischofsschloss Leuk. Palas- und Turm-Westwand.

Der Westraum des Saalgeschosses wurde ebenfalls ver ändert. Drei Balkenlöcher in der Westwand (Plan 3.21) deuten auf den Einzug eines Zwischenbodens. Gleichzeitig mit diesem Boden (die Mörtel sind identisch!) wurde im Norden eine Türe (Plan 3.10) und im Süden ein gros ses Doppelfenster (Abb. 10; Plan 5.20) geöffnet. Diese romanisch anmutende Bifore mit zentraler Säule ist in Stuckmörtel ausgeführt. Warum man hier eine in Bezug auf Form und Material derart auffallende, von den übrigen Fenstern abweichende Art wählte, ist nicht klar. Vielleicht zeichnete dieses an einen Kirchenbau erinnernde Fenster den Ort einer kleinen Privatkapelle aus, die man im Bereich des ehemaligen Treppenhauses einrichtete.

Die Erneuerung der Dachkonstruktion über Palas und angrenzendem Annex ist der auffallendste Eingriff dieser Bauphase. Im Osten und Westen wurden die Mauerkronen aufgemauert und es entstand ein durchgehender Treppengiebel (Abb. 3.IV; Plan 3.275; 7.183). Ein neues Pultdach mit einheitlicher Dachschräge garantierte eine bessere Ableitung des Oberflächenwassers.

Mit dem Einzug der Gewölbe im Turm war eine interne Erschliessung der Obergeschosse nicht mehr möglich. Die Zugänge und der Treppenaufgang mussten verändert werden. Der zunächst nur bis auf Bodenhöhe des Erdgeschosses gemauerte Treppenturm (Plan 3.35A), wurde in einer zweiten Bauphase bis zum 1. Oberge-schoss (Plan 3.35B), dann um weitere zwei Geschosse aufgestockt (Plan 3.35C).²⁹ Bei dieser dritten Bauphase wurde der Treppenturm inwendig verstärkt, und in der Ostwand öffnete man ein Fenster. Das Treppen-haus dürfte nach diesem Ausbau turmartig über das Dach des Palas-Annexes hochgeragt haben (Abb. 3.V). Anlässlich einer vierten Bauphase ist der Treppen-turm später nochmals aufgestockt worden bis unmit-

Die zweite Feuerungsöffnung (Plan 6.16) diente zur Beheizung der Nordwestkammer. Hier musste für Feuerstelle und Kamin ein kleiner Annex errichtet werden: das bereits bestehende Treppengewölbe (Plan 3.49A) wurde verbreitert und mit einer Mauer vom Innenhof abgetrennt. Dieser «Küchen-Annex» besass ein kleines Fenster mit profiliertem Tuffsteinrahmen, das sich auf den Innenhof öffnete (Abb. 7).³⁹ Mit gleichartigen Fenstern wurden auch die beiden Kammern ausgestattet: zwei Fenster (Plan 3 und 4.191C, 274C) wurden in der Westfassade geöffnet, eines im Norden (Plan 6.194) mit Sicht auf den Innenhof. Letzteres war aussen farbig bemalt (Abb. 38).⁴⁰ Zum höheren Komfort gehörte auch die zusätzliche Latrine (Plan 3 und 4.29), die von der Südkammer aus erreichbar war und an der Westfassade auf Steinkonsolen

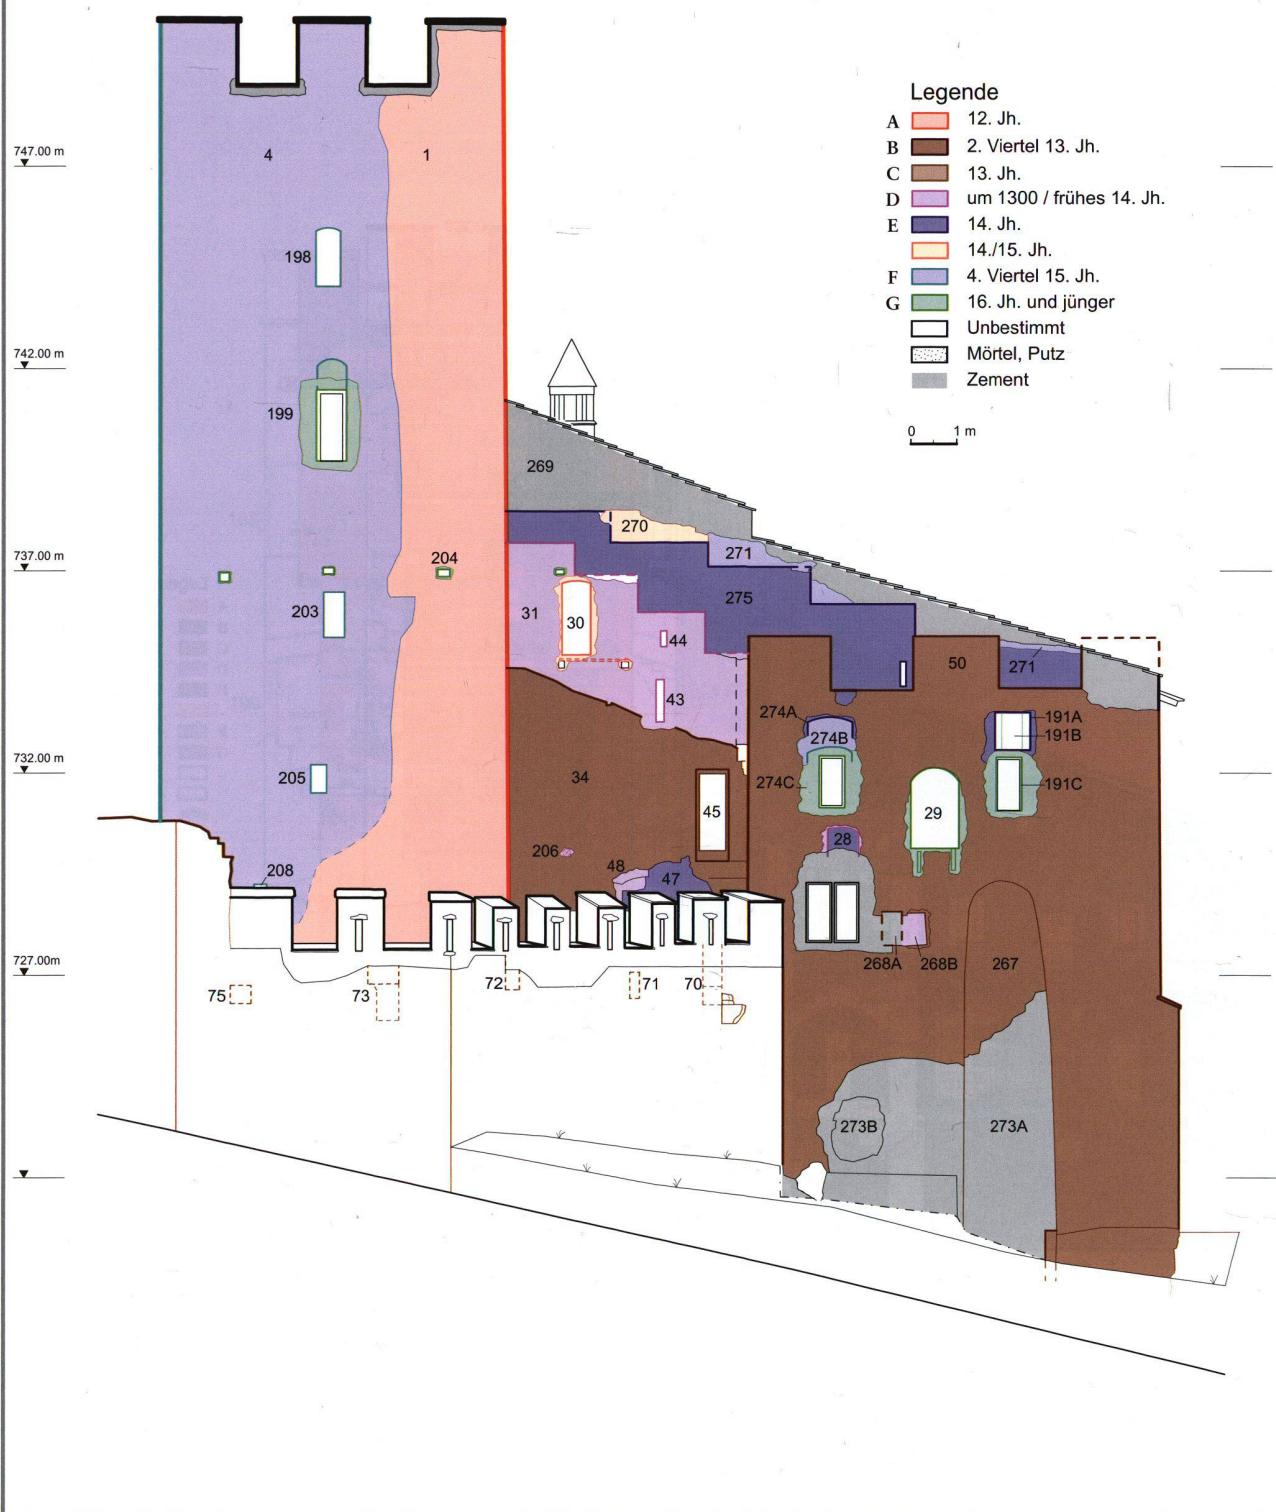
Plan 4

Plan 4: Bischofsschloss Leuk. Turm und Palas, Westfassade.

Noch im 14. Jh. musste die Anlage saniert werden. Die schadensanfällige Dachkonstruktion über Palas und angrenzendem Annex wurde durch ein einheitliches Pultdach mit durchlaufenden Treppengiebeln ersetzt (Abb. 3.IV; Plan 3.E; 4.E). Im Innern des Palas wurde über dem Saalgeschoss die Decke gesenkt und ihre Untersicht mit einer Stuckschicht verkleidet. Neue Bodenhöhe und Dachkonstruktion erlaubten nun die Nutzung des Dachgeschosses: In der Westfassade wurden Fenster ausgebrochen. Eine Veränderung ist auch im Palas-Annex feststellbar. In dieser Zeit vermutlich wurden hier die Fenster verkleinert und mit profilierten Tuffsteinrahmen versehen (Abb. 5).⁹

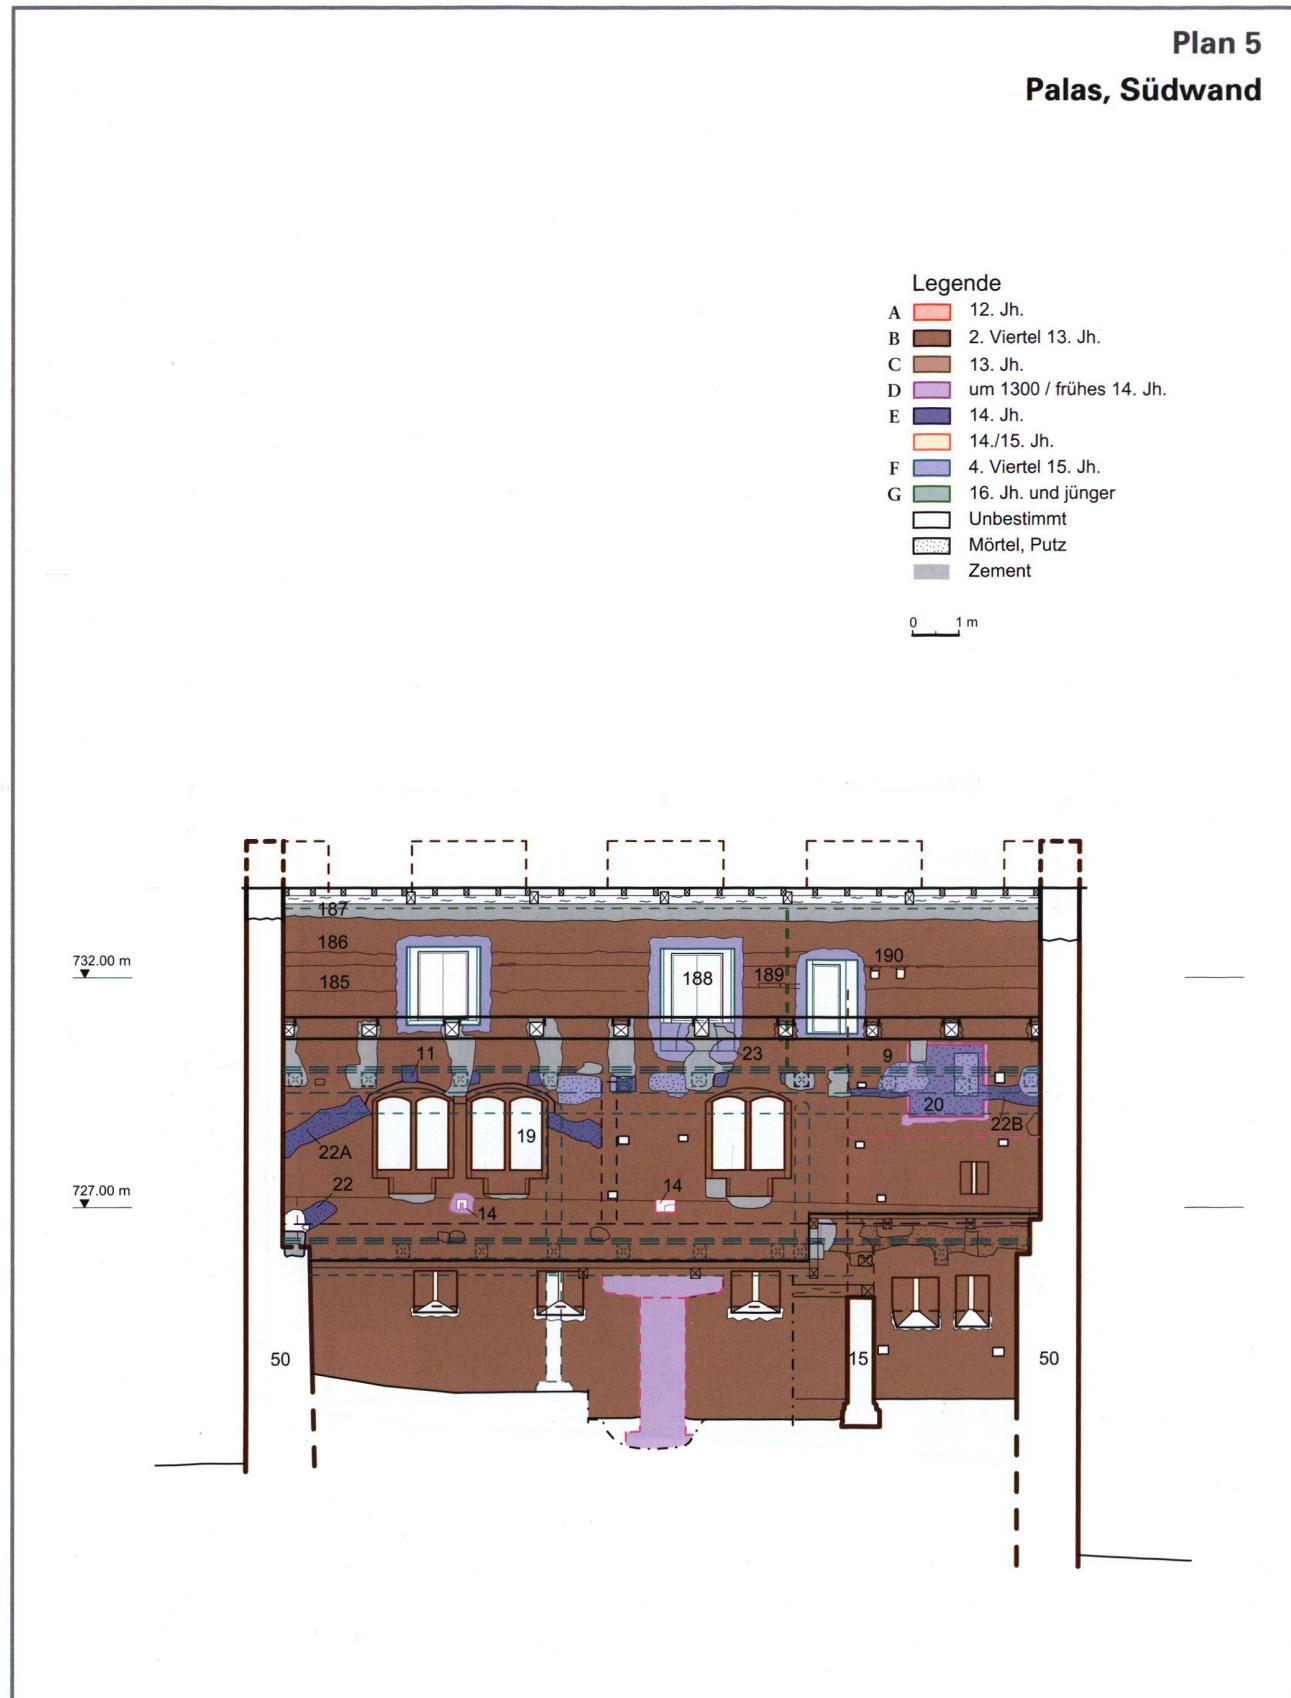
Plan 5: Bischofsschloss Leuk. Palas, Südwand.

Das Saalgeschoss war ebenfalls unterteilt. Nur so ist die Anordnung der ungleichen Fenster zu verstehen. Das westliche Drittel besaß zunächst nur Schartenfenster. Das romanisierende Rundbogenfenster (Abb. 10, Plan 5.20) ist eine jüngere Zutat, die allerdings eine weitere Scharte ersetzt haben könnte. Hier im Westen befindet sich auch die Türe, die auf die Latrine führte (Plan 3.267). Diese tritt aussen als gemauertes, halbrund vorkragendes Bauglied in Erscheinung, der den Abortschacht bis auf Bodenhöhe sichert (Plan 4.267). Die Öffnung für die Leerung der Latrine befindet sich im Süden.

Auch im Palas zeugen einzelne Mauerausbrüche von ersten Umbauten. Im Saalgeschoss weisen drei auf den oberen Mauerrücksprung verlegte Balken (Plan 5.14;

Auflager benötigte. Im Keller sind diese noch erhalten: nebst der älteren gemauerten Säule ein neuer Holzstud mit gefasten Kanten.³³ Alle Deckenbalken wurden neu verlegt, auf gleicher Höhe, aber zum Teil neben den älteren Balkenlöchern. Die neue flache Bretterdecke lag auf zehn Trägern (Plan 5.F; 6.F).

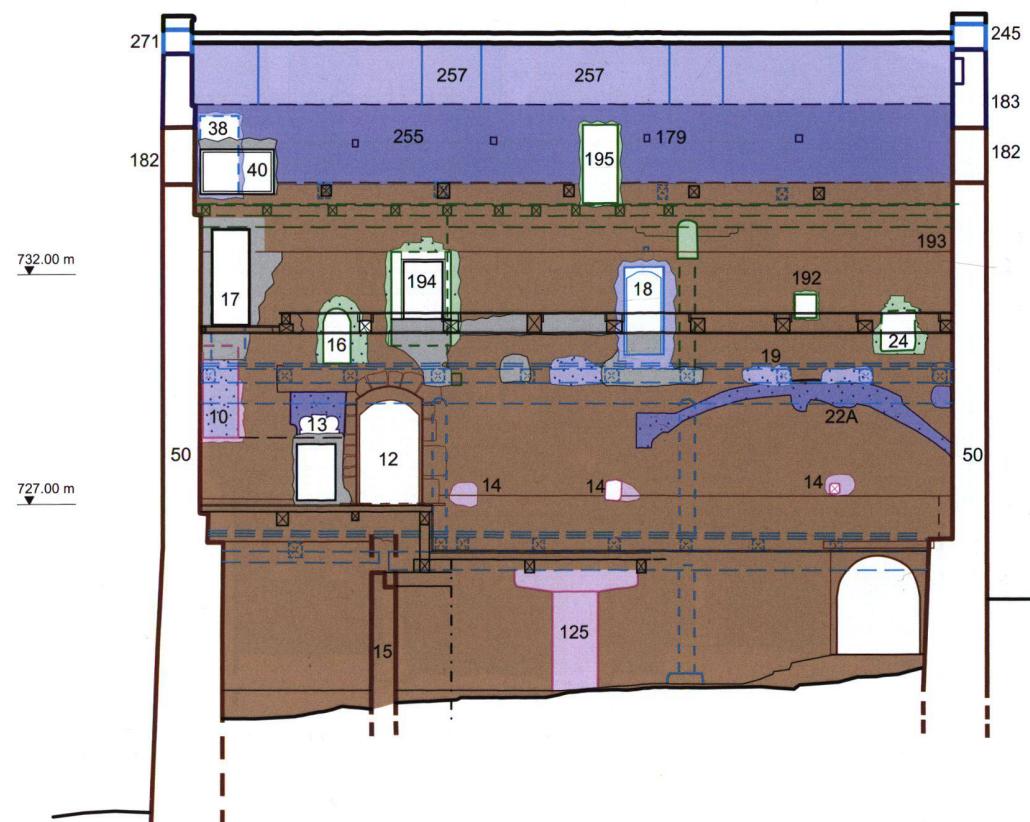
Plan 6 Palas, Nordwand

Plan 6: Bischofsschloss Leuk. Palas, Nordwand.

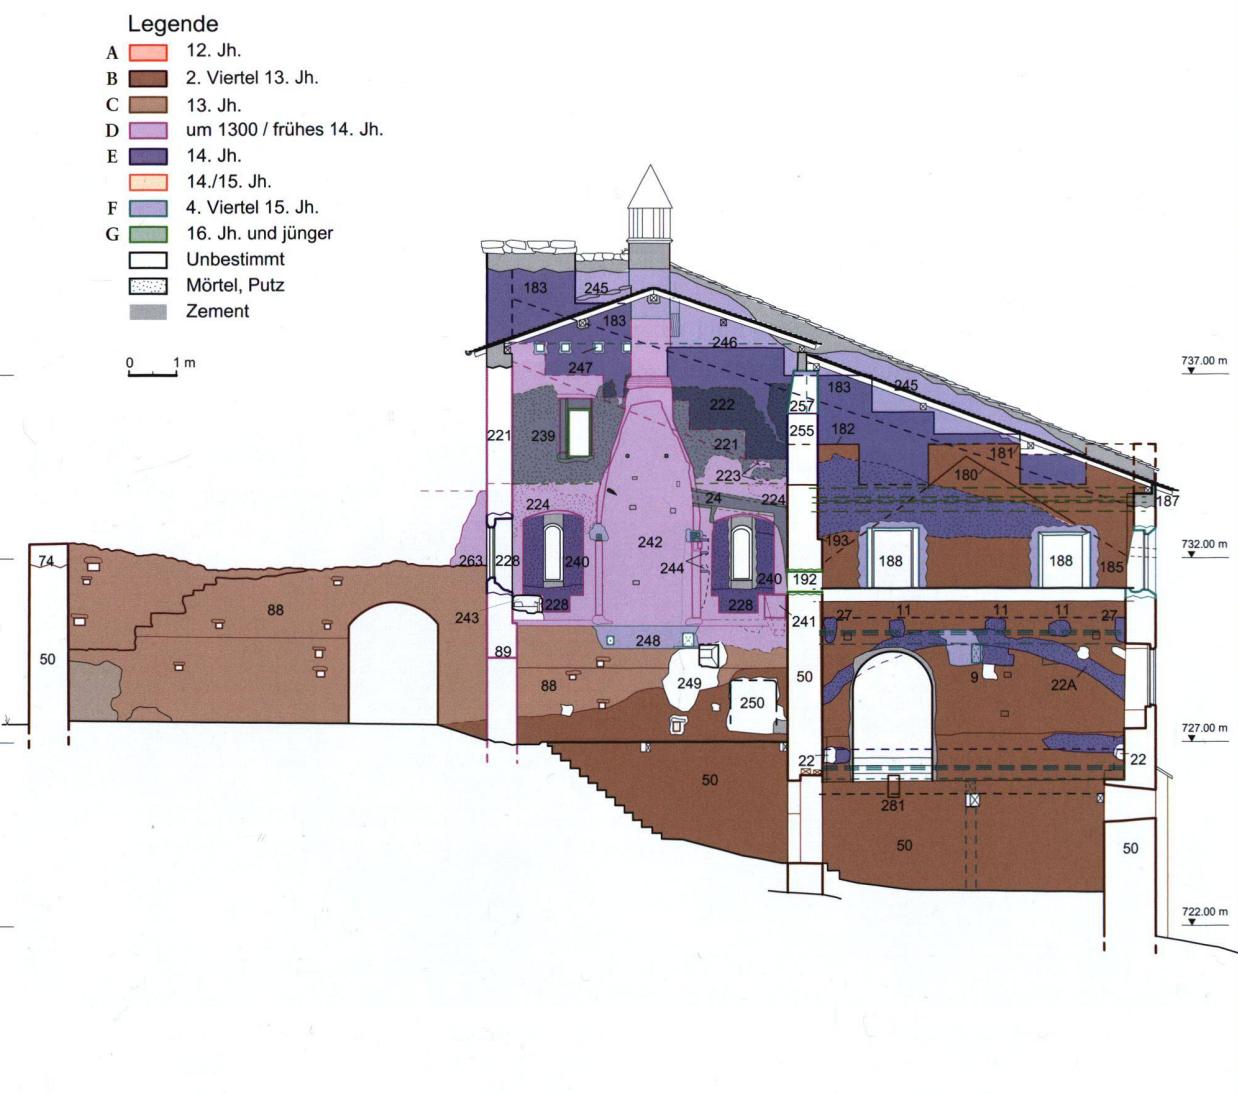
Plan 7

Plan 7: Bischofsschloss Leuk. Palas, Ostwand.

Das Dachgeschoss des Annexbaus war wegen der Neigung des Daches nur in der Nordhälfte nutzbar. Es war mit zwei Scharten in der Nordfassade (Abb. 4, 24) und einer weiteren Scharte in der Ostfassade (Plan 7.239) spärlich belichtet.

im Osten der Nordwand diente zum Beschicken eines Stubenofens (Abb. 35). Der gemauerte Rauchabzug (Plan 7.24) führte in den grossen Trächen (Plan 7.242) des Palas-Annexes. Gleich neben der Feueröffnung war in der Mauerstärke ein kleiner Backofen eingelassen, der heute noch vollständig erhalten ist: die Bodenplatte, das ausgebrannte Gewölbe und die profilierte, quadratische Öffnung für einen Türverschluss aus Metall.

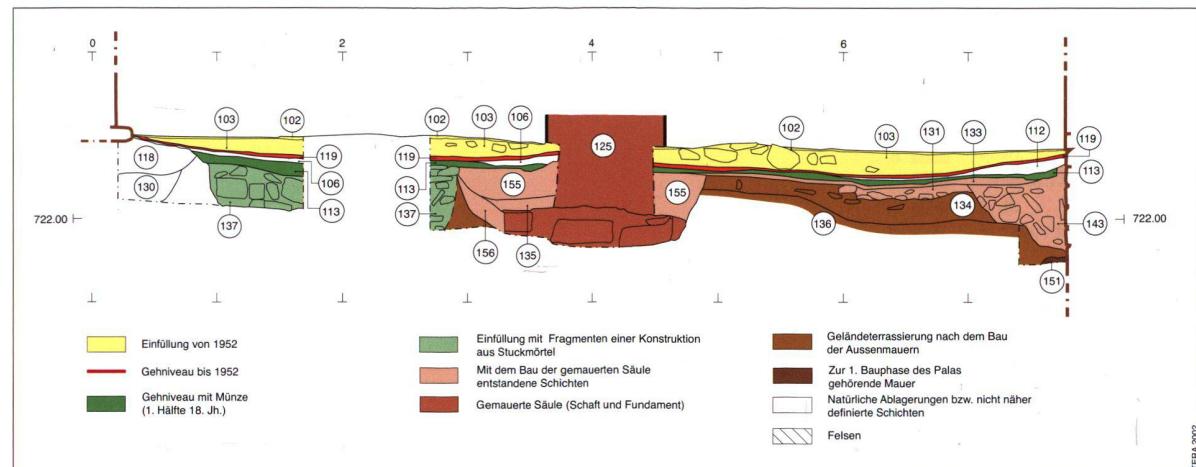
Plan 8

Palas, Keller (Ostprofil)

²⁰ Im Keller des Palas wurden drei Nord-Süd-ausgerichtete Sondierschnitte angelegt. Westlich der gemauerten Säule konnten dadurch vier Einbauten gefasst werden, die den ersten Kellerboden (Plan 8.134) durchschneiden und demnach jünger sind. Der älteste Befund ist eine ovale, rund 30 cm tiefe Grube (131). Sie war im unteren Bereich mit einer Schicht aus Steinsplittern unterschiedlicher Größe verfüllt, die ihrerseits zunächst mit einer ca. 5 cm mächtigen Kohleschicht, dann einer rot verbrannten, dünnen Erdlinse überdeckt war. Es dürfte sich um die Reste einer Feuerstelle handeln. Das Pfostenloch (143), das in unmittelbarer Nähe der Palas-Südmauer freigelegt wurde, könnte mit dem Bau der gemauerten Säule (125) in Zusammenhang stehen.

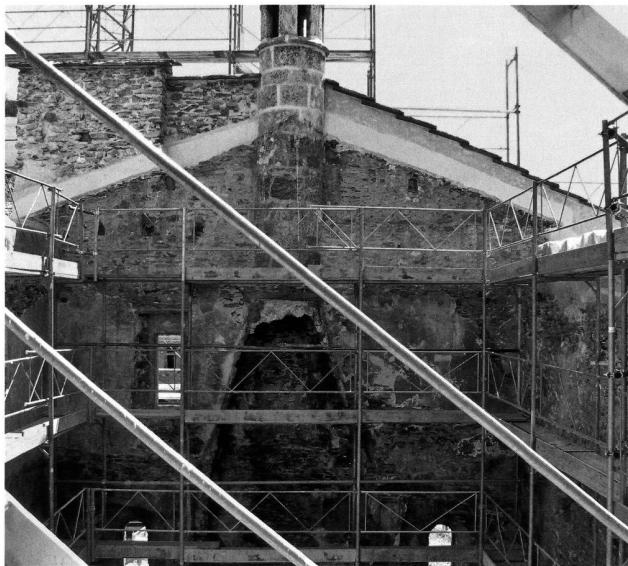
26: Palas-Annex, obere Hälfte der Ostwand. Aufnahme 2006, nach Abbruch der Dachkonstruktion.

endete der Trächen in einen kreisrunden Schlot aus sauber zugehauenen Tuffsteinen (Abb. 26). Rechts neben dem Kamin lassen sich die Reste eines gemauerten Gestells nachweisen und unter der rechten Sitzbank des südlichen Fensters befindet sich ein Ausguss (Plan 7.244, 241). Der im Obergeschoss grossflächig erhaltene Verputz zeigt, dass die im Keller und im Erdgeschoss nachweisbare Quermauer (Abb. 6.77) im Obergeschoss auf Bodenhöhe endete. Beim Kaminraum handelte es sich um einen grossen Saal, der mindestens bis zum Turm reichte. Feuerstelle, Ausgussvorrichtung und Gestelle zeigen, dass dieser Saal als Küche diente.

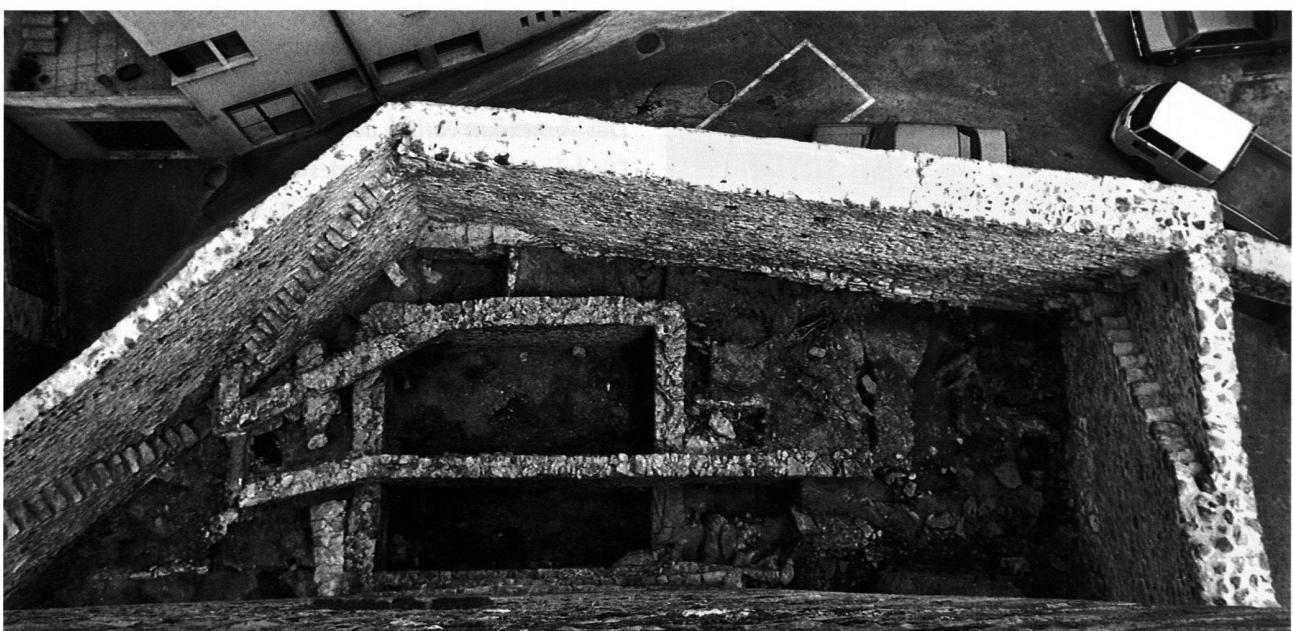
27: Der Hofbereich nördlich des Turms. Übersicht von den Zinnen des Turms aus. Aufnahme 1988 anlässlich der Ausgrabungen im Hof.

Auf der Turm-Nordseite wurde anlässlich der Ausgrabung des Hofes ein beinahe quadratischer Anbau entdeckt (Abb. 27). Erhalten ist der in die Erde eingetiefte Bereich des Kellergeschosses. Die Südmauer verbirgt das unregelmässige Fundament des Turms, der Eingang mit dem vorstehenden Treppenhals liegt im Osten. Hier führt eine flache, sechs Stufen zählende Treppe aus grossen, schiefrigen Kalksteinplatten und gemauerten Seitenwangen ins Rauminnere. Im Westen sorgten zwei Scharten mit steil nach aussen ansteigender Bank für

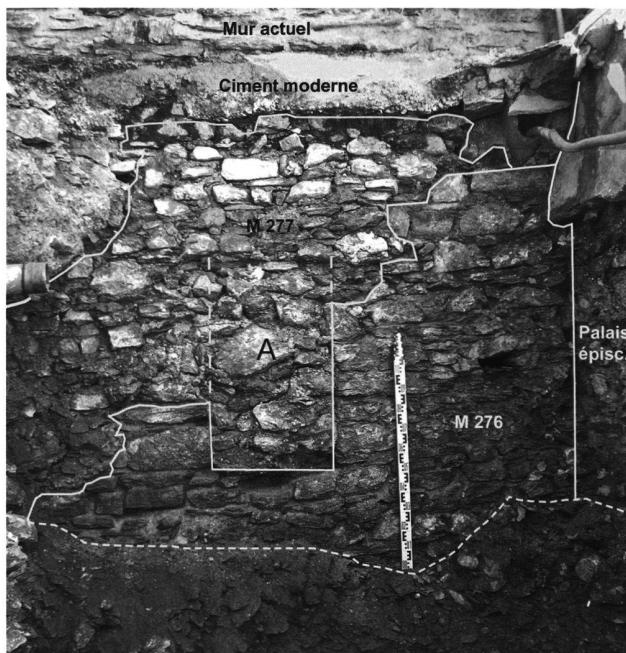
28: Turmplatte, Innenaufnahme der talseitigen Stützmauer. Die Südmauer des Annexbaus (M276) enthält eine Latrinen(?)-türe (A). Die jüngere Mauer (M277) dürfte der von Merian wiedergegebenen Zinnenmauer entsprechen. Aufnahme 2007.

Von der Gebäude-Südmauer ist die Sockelzone erhalten mitsamt einer vermauerten, 60 cm breiten Öffnung (Abb. 28). Es dürfte sich hierbei um eine Latrinentüre handeln, zumal die Schwelle auf gleicher Höhe liegt wie

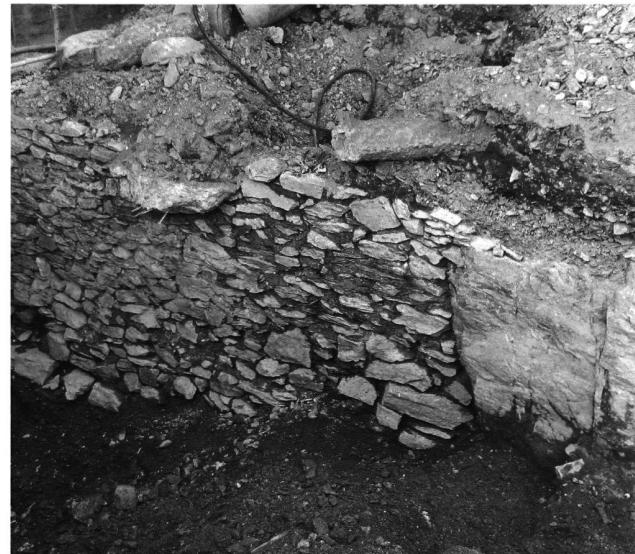
29: Annexbau östlich des Palas. Die Annex-Nordmauer bezieht rechts einen Findling ein. Dieser ist bis zur vertikalen Kante bearbeitet: Hier unterteilt eine Binnenmauer das Gebäude. Aufnahme 2007 anlässlich der Abgrabung der Turmplatte für einen direkten Kellerzugang.

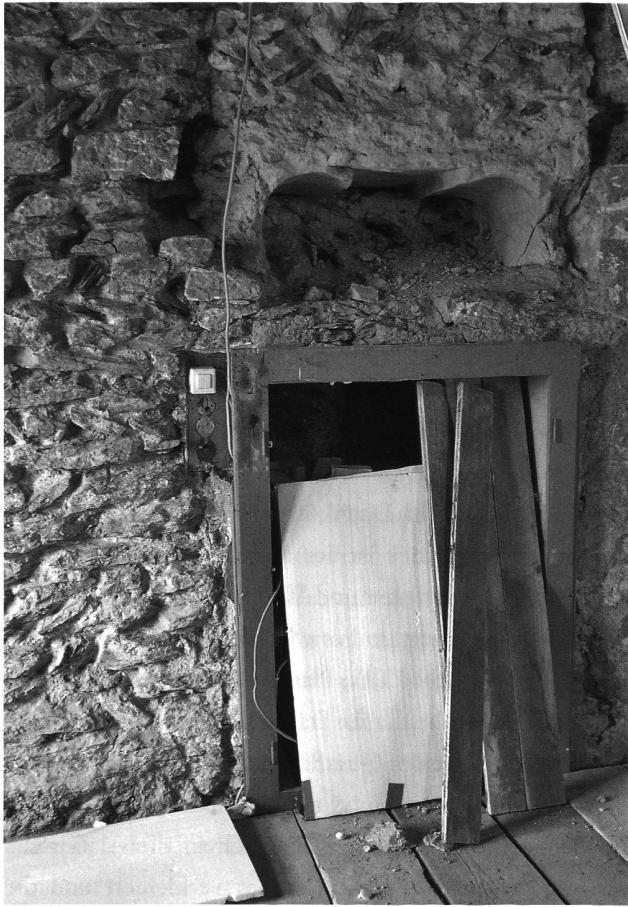
30: Palas, Nordwand des Saalgeschosses. Detail der pass-
förmigen Nische neben der Eingangstüre.

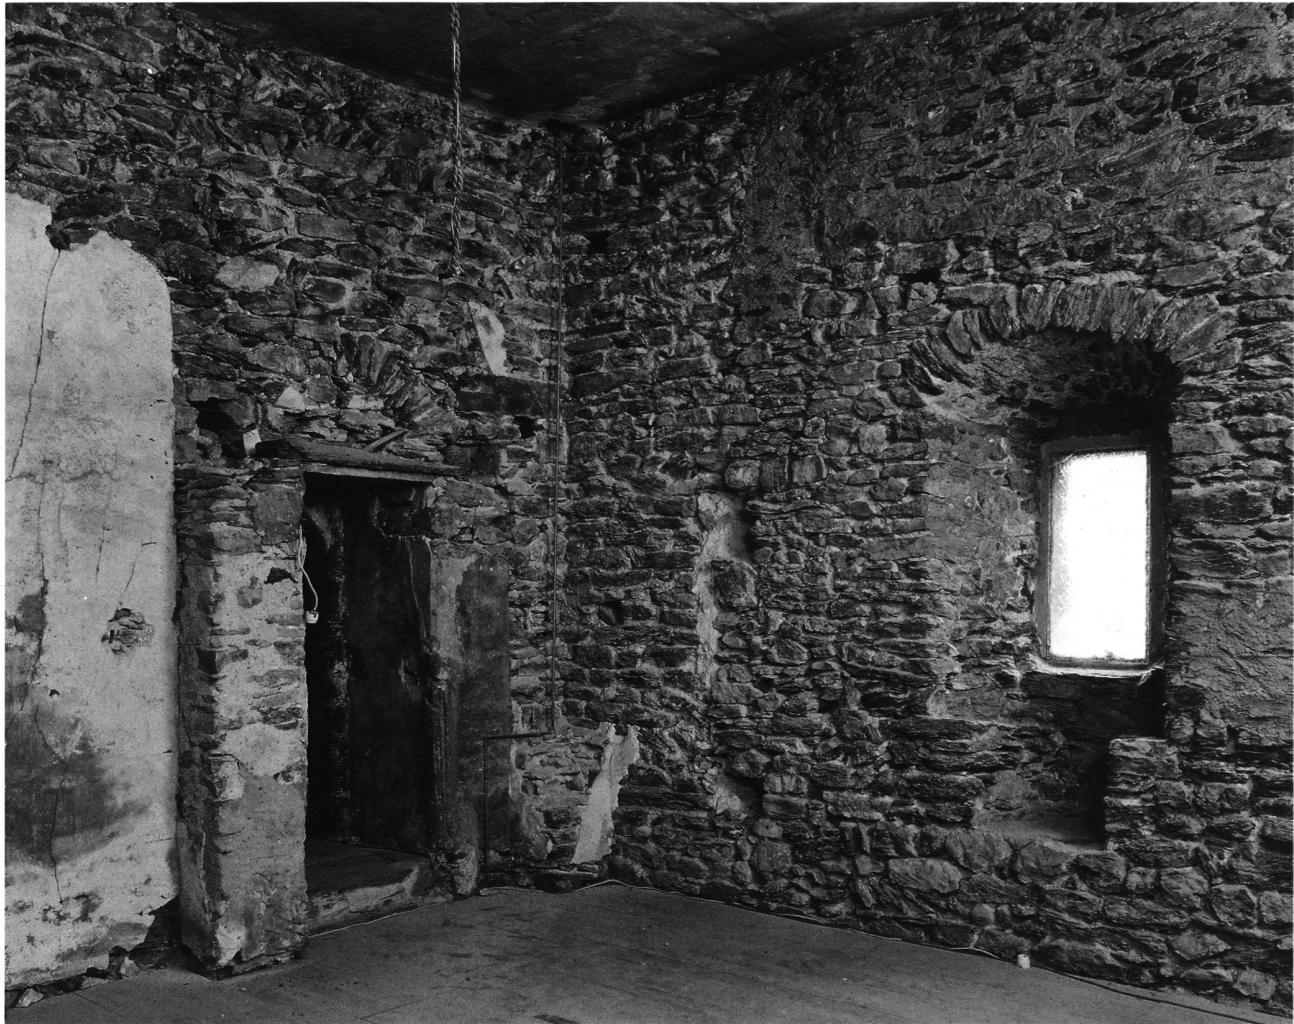
31: Turm, Südwestecke des 2. Geschosses. Die oben rund endende Verputzfläche (links) und die zwei Wandpfeiler beidseits der Türe sind Reste einer Gewölbekonstruktion.

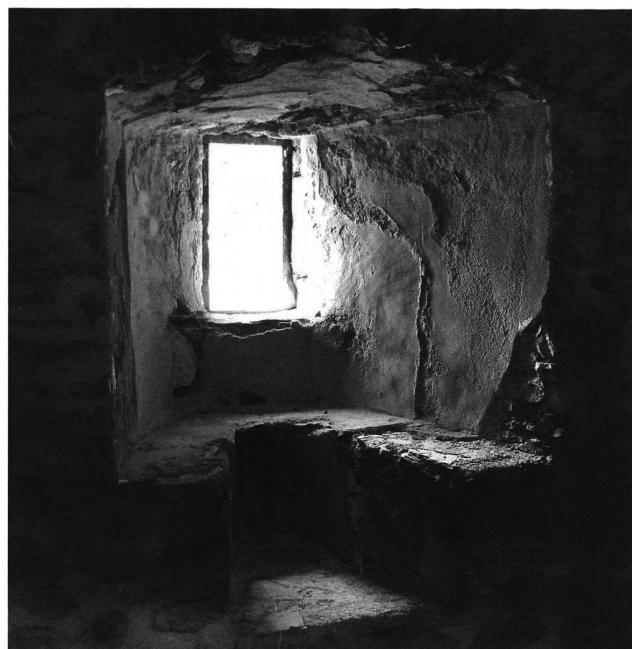
32: Turm, Westwand. Nischenfester des 1. Geschosses.

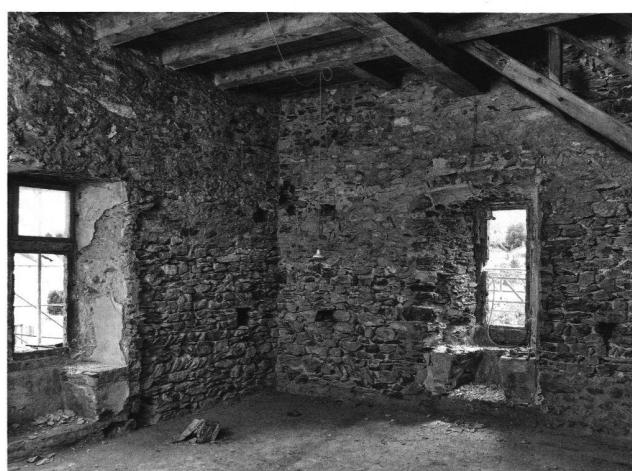
33: Turm, Nordostecke des 3. Geschosses. Links angeschnitten das Kreuzstockfenster

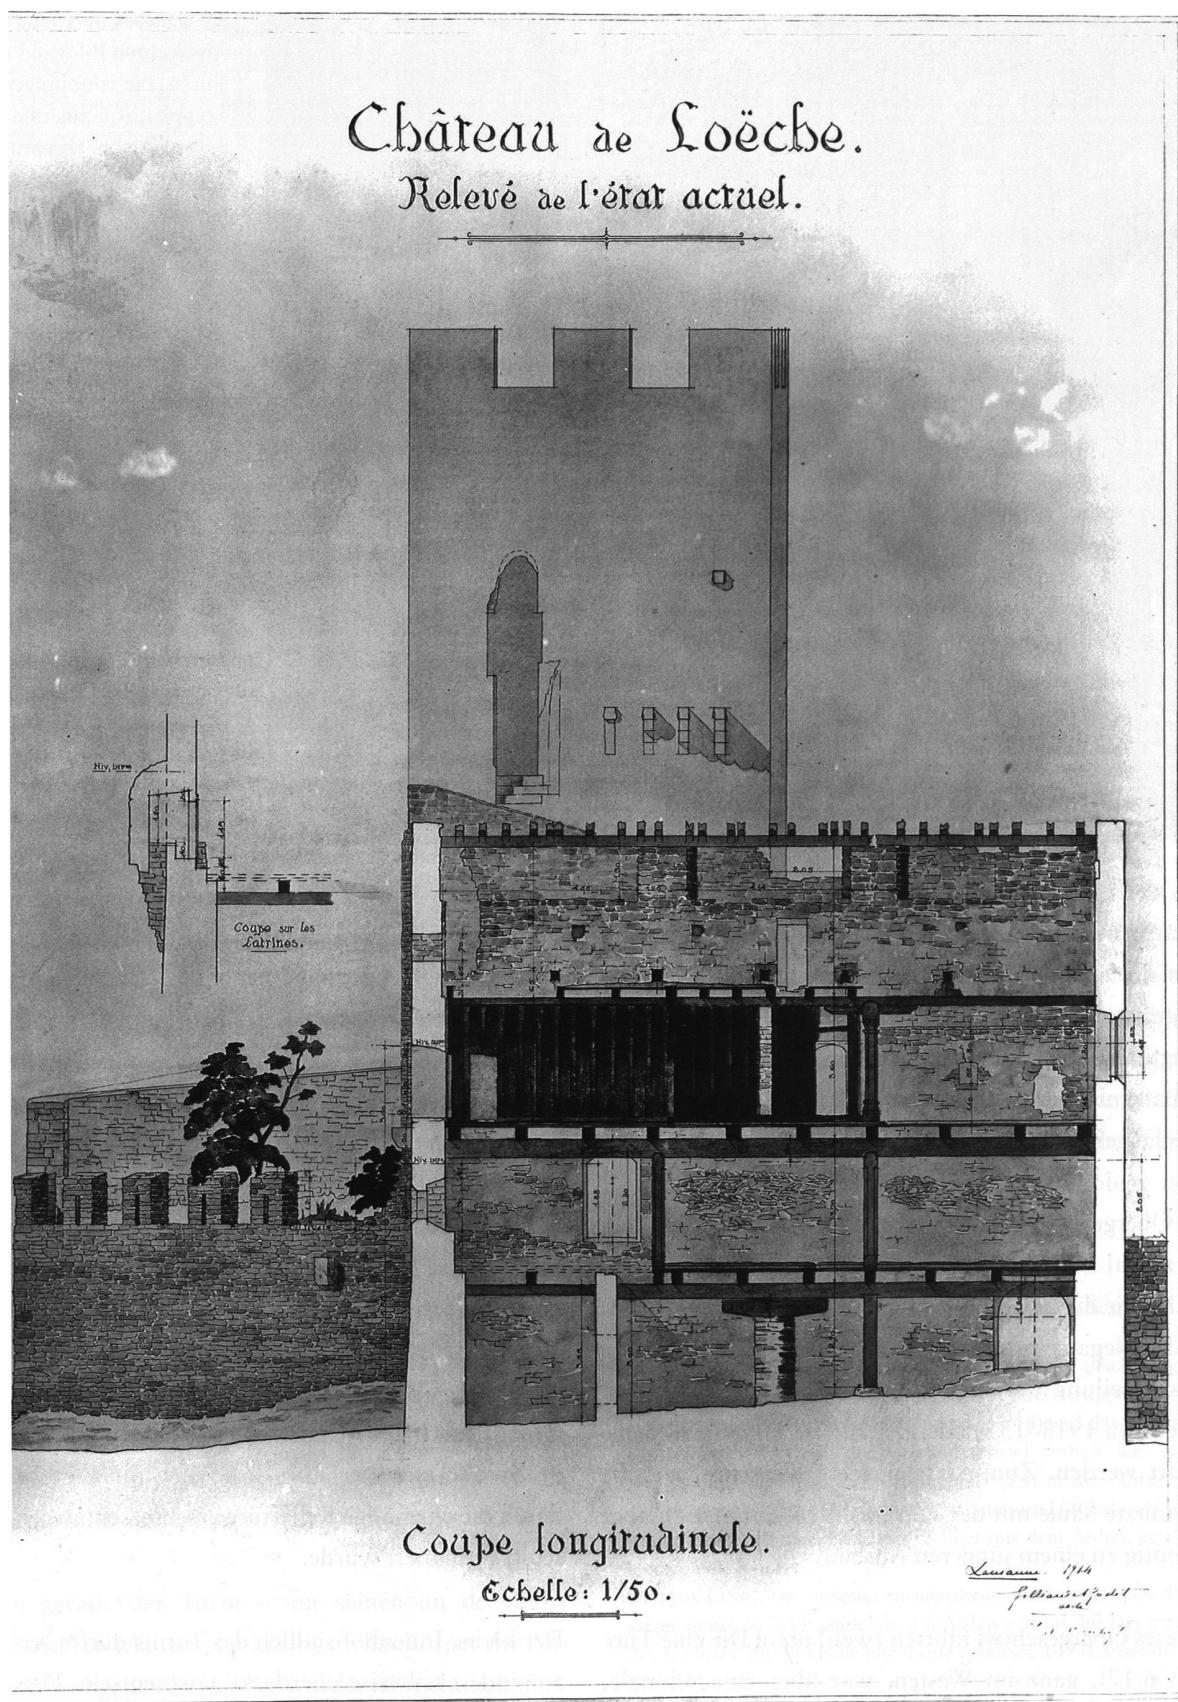
34: Längsschnitt durch den Palas, gegen Norden. Aufnahmeplan von 1911.

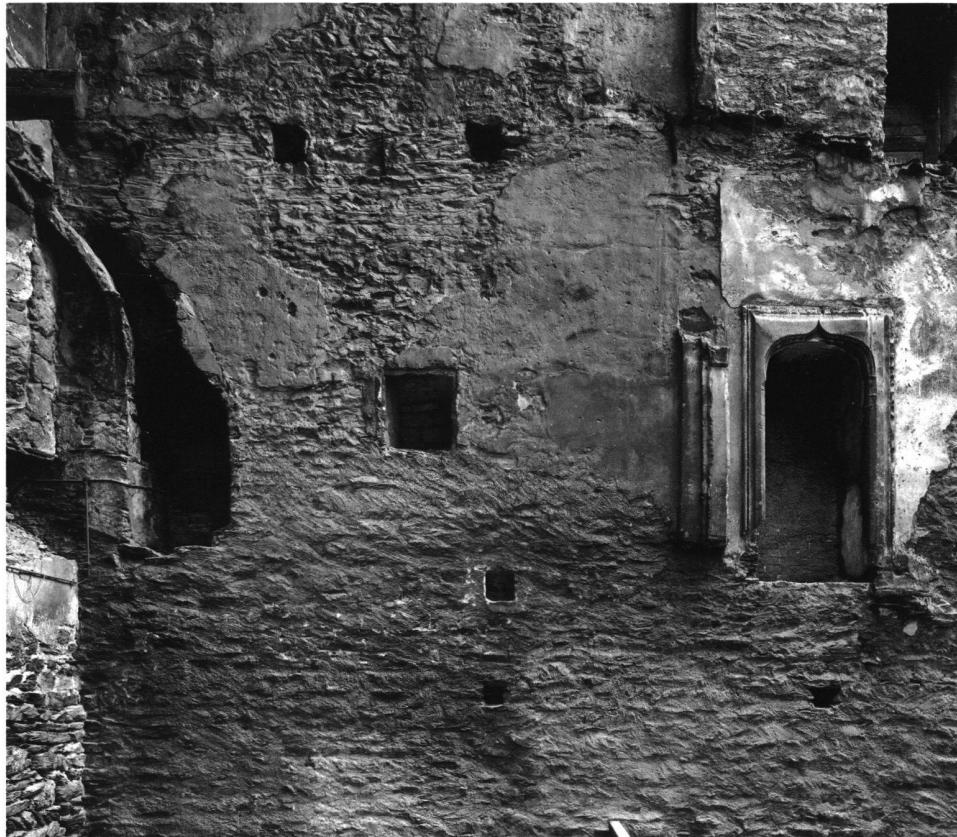
35: Palas-Annex, Südwand. Am rechten Bildrand die Türen, die vom jüngeren Treppenturm aus in den Palas führten. Die Stufen waren seitlich in die Mauer verankert. Am linken Bildrand die Einfeuerungsöffnung eines Stubenofens. Dazwischen eine in die Mauer eingebrochene Durchreiche.

bar. Die zweite Türe (Plan 3.18), in der Wandmitte, war vom neuen Treppenhaus her zugänglich. Treppenseitig besass dieser Eingang einen profilierten Stuckrahmen (Abb. 35). Gefaste Gewände und ein tief ansetzender Kielbogen weisen noch ins 15. Jh. Diese Formgebung unterscheidet sich von derjenigen des frühen 16. Jh., bei welcher der Kielbogen flacher ist und erst auf Sturzhöhe ansetzt, und deren Ornamentik mit zusätzlichem Perlstab in den Profilkehlen und vegetabilen Motiven in den Zwickelflächen reicher ist.³⁵ Das Treppenhaus ist heute nunmehr anhand der im Mauerwerk verankerten Steinplatten der Wendeltreppe zu erkennen. Anlässlich der Grabungen 1988/89 war noch das unterste Geschoss mit der Spindel erhalten (Abb. 36). Diese unterste Ebene war durch die ehemalige Kellertüre erschlossen, welche halbseitig vermauert wurde.

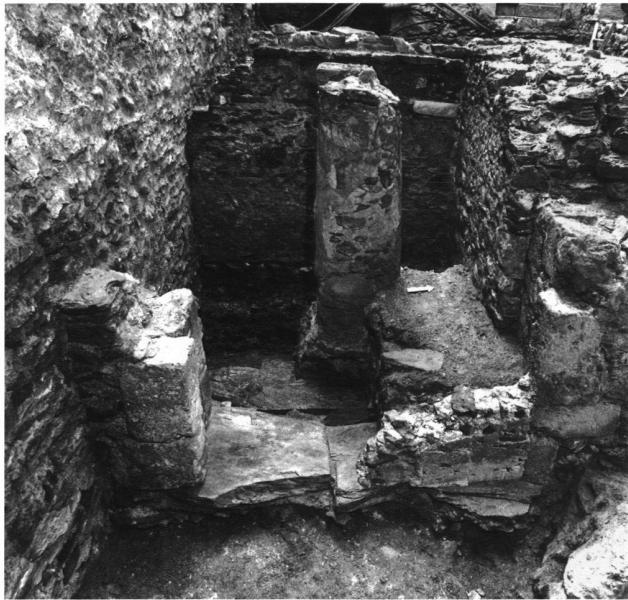
36: Palas-Annex, Kellereingang. Nach Aufgabe und Verfüllung des Kellers wurde das Kellerportal verkleinert und diente als Eingangstüre einer Wendeltreppe. Letztere wurde 2005 für den Einbau der Sanitäranlagen abgebrochen. Aufnahme von 1989, gegen Westen.

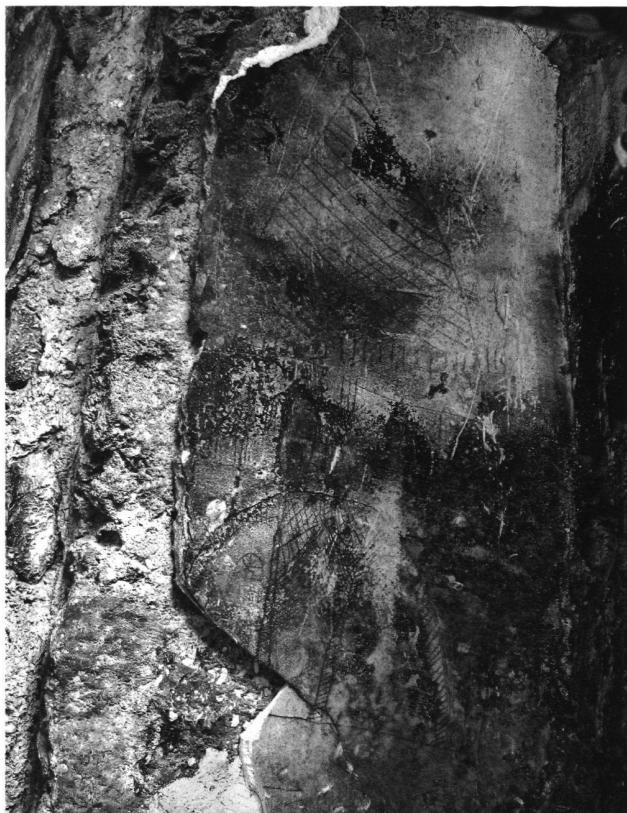
37: Palas-Annex, Westwand. Ritzzeichnung neben der linken Kaminkonsole. Sie stellt einen Turm mit Zinnenkranz und eingestelltem Zeltdach dar.

Im Palas-Annex ist als jüngste Umbauphase der Ausbau des Dachgeschoßes belegt: Es wurde verputzt und mit einer horizontalen Decke isoliert. Die Verstärkung des Fundamentes (Abb. 6.80) steht vermutlich mit der Aufstockung des Treppenhauses in Verbindung. Vielleicht stammt die Ritzzeichnung neben der linken Kaminkonsole von den damaligen Bewohnern (Abb. 37).

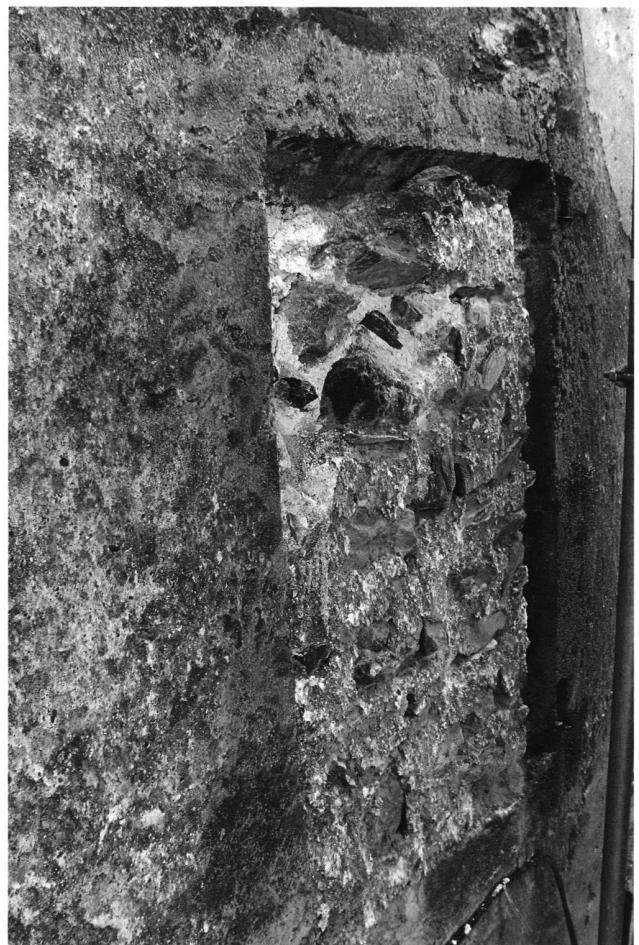
38: Palas-Annex, Südwand. Vermauertes Fenster mit profilierter Tuffsteinrahmen (doppelte Kehle). Das Fenster entstand gleichzeitig mit dem zwischen Palas und Treppenturm eingefügten Feuerraum. Es wurde 2006 durch eine Tür ersetzt.
