**Artikel:** Cama (Misox), Burgruine Norantola : von der Wehrmauer zum Castello : eine Untersuchung zur Baugeschichte

# Cama (Misox), Burgruine Norantola – Von der Wehrmauer zum Castello. Eine Untersuchung zur Baugeschichte

von Augustin Carigiet

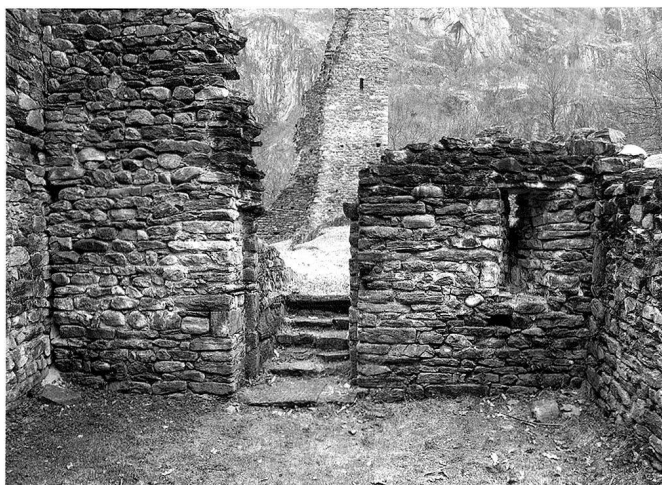
6: Kellerraum im Südteil des Palas, Blick gegen Westen.

Zur Entlastung der einsturzgefährdeten Südmauer wurde der südliche Kellerraum durch uns teilweise ausgegraben. Der Kellerraum war mit steinigem Versturzschutt aufgefüllt. Darunter stiessen wir auf eine Brandschuttschicht, welche von der endgültigen Zerstörung des Palas herrührte. In dieser Brandschuttschicht fanden sich zahlreiche Lavefragmente. Dabei handelte es sich vorwiegend um Fehlstücke, bei denen der «Motsch» noch nicht herausgebrochen war (Abb. 7). Diese Fragmente deuten darauf hin, dass die Produktion der Specksteingefässe im südlichen Kellerraum des Palas erfolgte.<sup>2</sup>

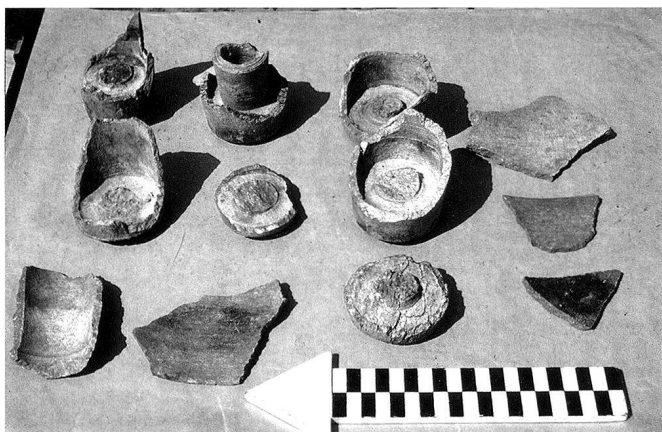
7: Fehlstücke aus lokaler Laveproduktion.

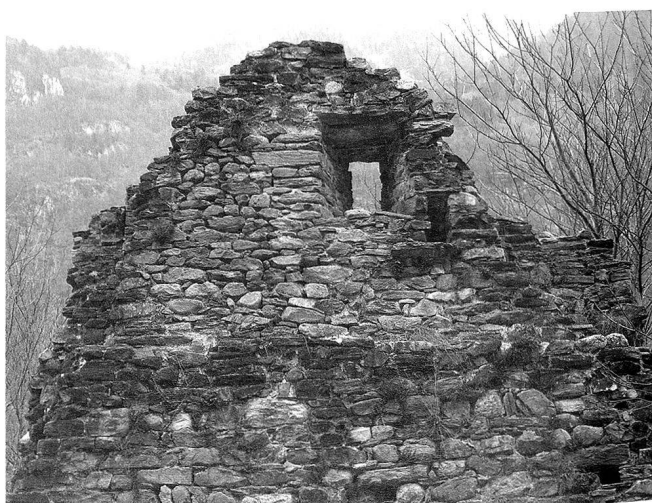
8: Palas, Ostinnenwand mit Fenster und Ausguss, Blick gegen Osten.

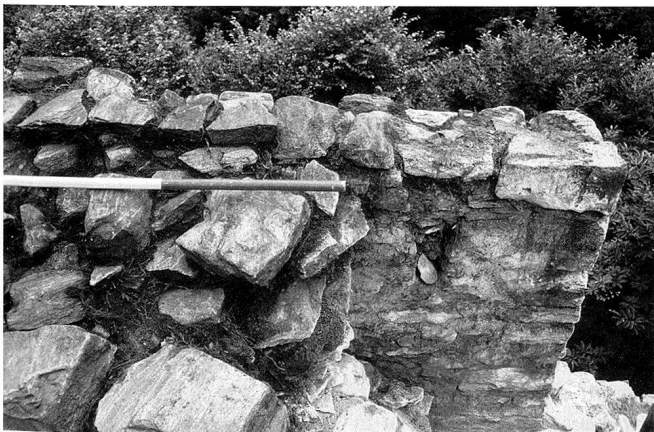
9: Aufhöhung des südlichen Wehrganges in der Phase 3. Osten.

Zwischen dem Turm und dem Palas erfuhr der südliche Wehrgang der Phase 2 eine Aufhöhung um 2,50 m. Darüber wurde ein neuer Wehrgang gebaut. Der neue

Wehrgang wies ebenfalls eine Brüstungsmauer auf. Diese konnte beim Freilegen der Mauerkrone noch knapp nachgewiesen werden (*Abb. 9*). Mit der Aufhöhung des südlichen Wehrganges entstand über der Südseite eine neue horizontale Verbindung zwischen dem Wohnturm und dem Palas.

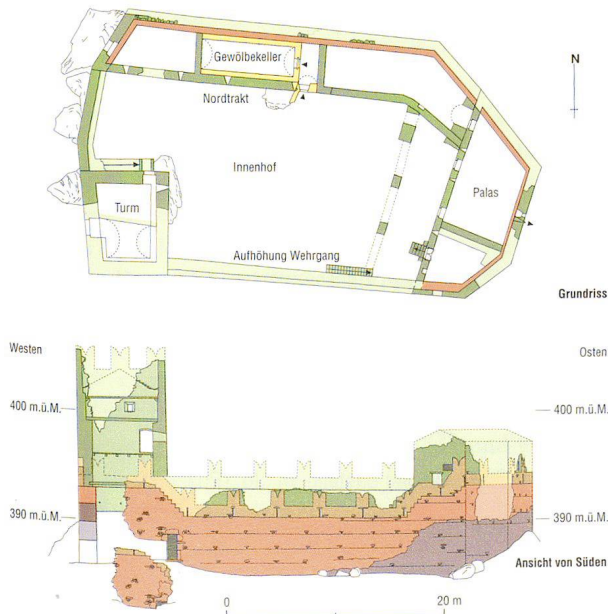
Tafel 1e: Grundriss und Ansicht Südfassade Phase 3.

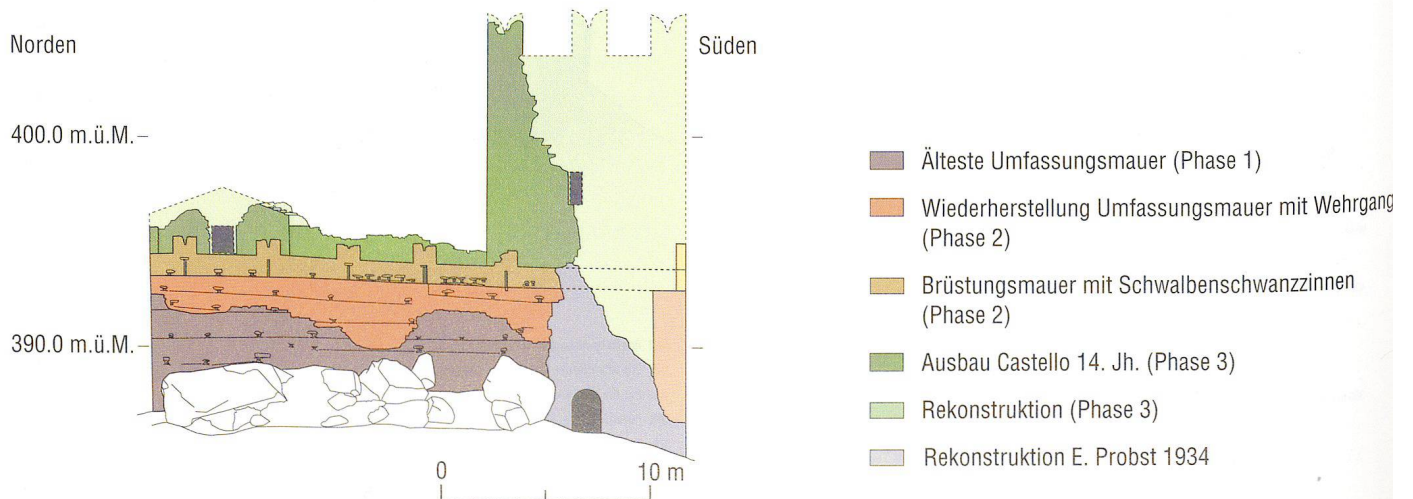
Tafel 2c: Westfassade Phase 3, Ansicht.

Eine ähnliche Bauabfolge zeigte sich auch an der Westseite der Anlage. Die älteste Umfassungsmauer endete gegen oben in einer unregelmässigen Abbruchlinie. Darüber war in einer zweiten Phase der Wehrgang gebaut worden. Auf dem Wehrgang war wiederum die Brüstungsmauer mit Scharten und Schwalbenschwanzzinnen aufgesetzt worden (*Taf. 2b*).
