Artikel: Schloss Buonas bei Risch ZG : Ergebnisse der bauhistorischen Begleitung der Fassaden- und Dachsanierung 2019

Schloss Buonas bei Risch ZG

Ergebnisse der bauhistorischen Begleitung der Fassaden- und Dachsanierung 2019

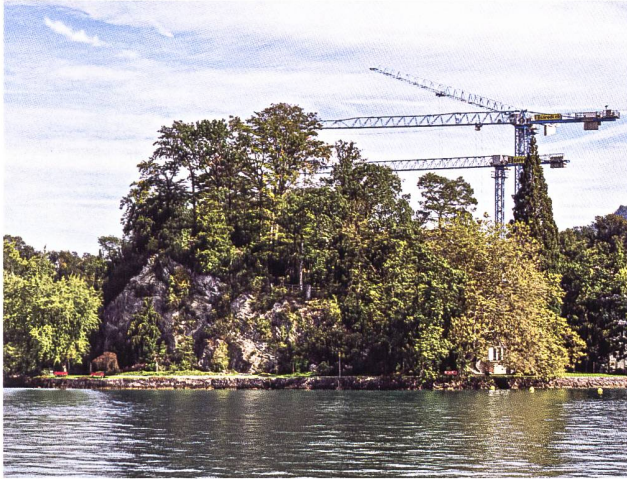
3: Weggis LU. Burgstelle Hertenstein. Ansicht vom Vierwaldstättersee. Foto 2019. Blick nach Nordosten.

Die Herren von Hertenstein sind mit *Wernherus de Hertinstein*, welcher 1213 in Luzern Zeugenschaft leistete, erstmals fassbar.²¹ Ihre namengebende Stammburg lag 2,6 km westlich von Weggis LU auf einem in den Vierwaldstättersee ragenden Felsen (Abb. 3).²² In der zweiten Hälfte des 13. Jh. trifft man auf verschiedene Mitglieder der Familie als Dienstmannen im Raum zwischen Luzern und dem südlichen Bereich des heutigen Kantons Aargau.²³ Die ersten Bezüge zur Herrschaft am Zugersee sind wiederum indirekt aus dem Rischer Jahrzeitbuch erschliessbar. 1298 stiftete Hartmann von Hertenstein, die Tradition der Familie von Buonas fortführend, zu Gunsten der Kirche von Risch. In den folgenden Jahrzehnten kommen weitere Vergabungen hinzu.²⁴ Berchtold von Hertenstein wird 1324 als «kilcherre ze Rische» bezeichnet.²⁵ Nennungen, die den direkten Bezug der Familie von Hertenstein zum Schloss Buonas darlegen,

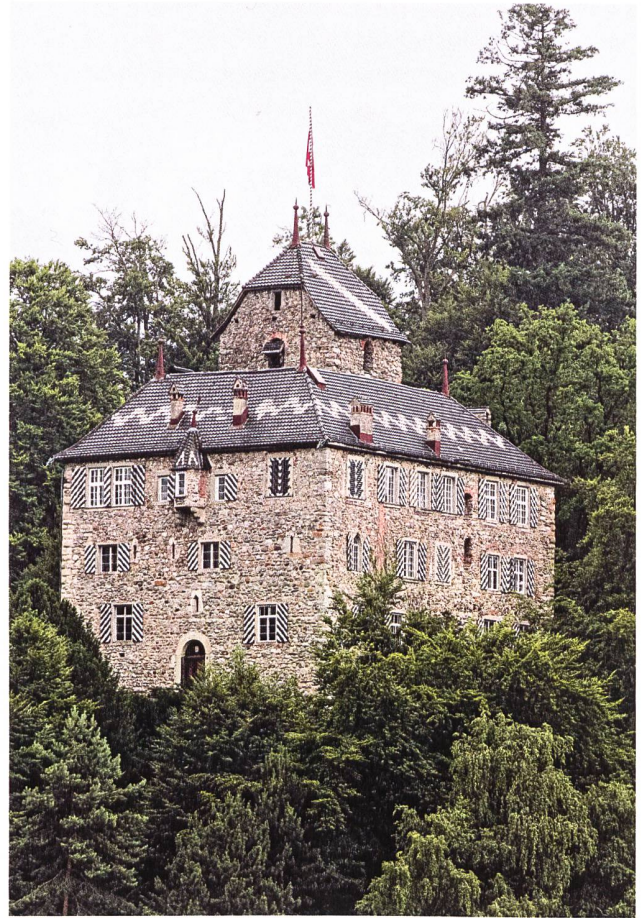
7: Schloss Buonas. Ansicht von Norden. Zustand 2015.

Der kompakte Baukörper³³ weist eine rechteckige Grundform von rund $16 \times 20,5$ m auf (Abb. 6/7). Die Nordwestfassade ist mit knapp 22,5 m jedoch etwas länger als ihr Gegenüber. Daher ist die Grundrissform eigentlich als rechtwinkeliges Trapez zu bezeichnen (Abb. 8). Das Geviert steht nicht auf einem ebenen Plateau, sondern ist an das gegen Nordwesten abfallende Terrain gestellt. Die Südostmauer (Abb. 9b) auf der höchsten Erhebung des schmalen Nagelfluhgrats verfügt höchstwahrscheinlich

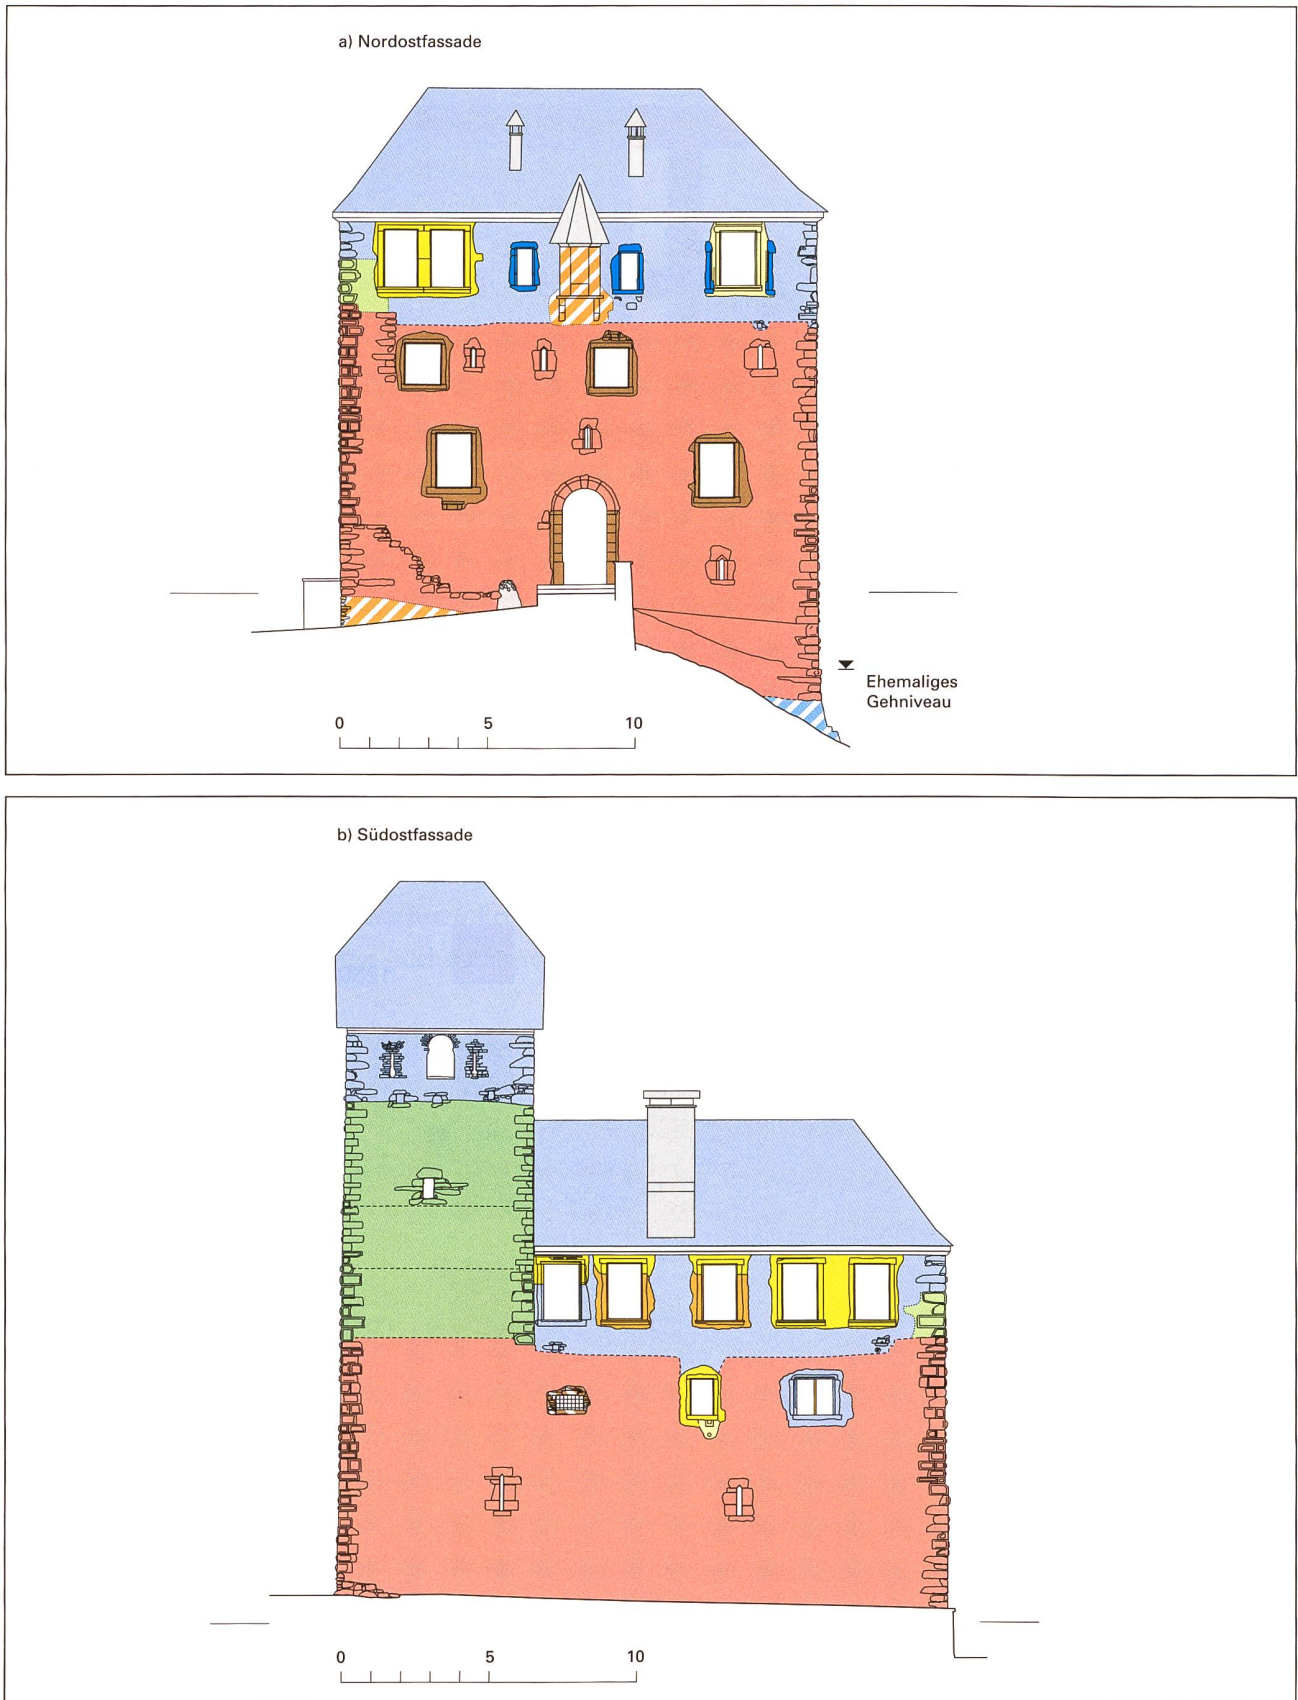
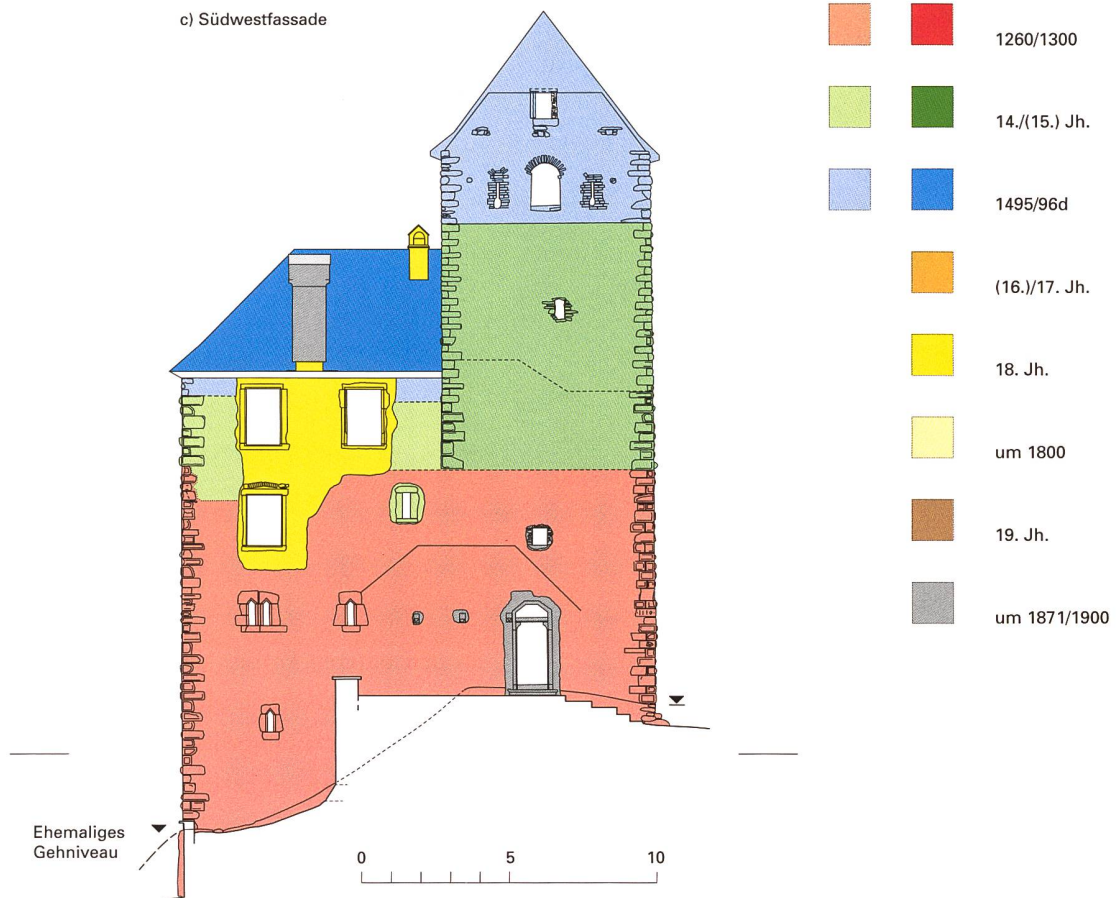
9: Schloss Buonas. Baualterspläne.

a) Nordostfassade / b) Südostfassade / c) Südwestfassade / d) Nordwestfassade

über ihre originale Höhe von rund 8 m, während die im Hang stehende Nordwestwand bzw. deren Ecken eine Höhe von 12 m erreichen (Abb. 9d). Die zum Vorburgareal gerichtete Seite ist mit einer Mauerdicke von 2,7 m mit Abstand am massivsten. Die durch die Topografie ebenfalls schlecht geschützte Südwestwand ist immerhin 1,6 m mächtig. Die anderen Mauern über dem steil abfallenden Gelände kommen hingegen auf eine Mauerstärke von lediglich 1,3–1,4 m (jeweils im Erdgeschoss). Die Fundamente fassen auf dem Nagelfluhfelsen. Sie stehen gegenüber der aufgehenden Mauerflucht vor und bestehen aus grossformatigerem Steinmaterial. An der Nordwestseite dürfte das heute freistehende, bis 2 m hohe, sockelartige Fundament einst mit Erdmaterial eingeschüttet gewesen sein (vgl. Abb. 9d). Der ehemalige Terrainverlauf lässt sich anhand der Vorfundament-Absätze um den ganzen Baukörper rekonstruieren. Ein hochaufragender, abgetreppter Versatz an der Ostecke (Abb. 9a), der landläufig als Überrest einer älteren Burg-

Eine auffällige, knapp 2,5 m hohe, vertikale Fuge (Schneiderfuge) im Mauerwerk der Nordostfassade in 1,9 m Distanz zur Ostecke (vgl. Abb. 9a) könnte auf einen interessanten, allerdings hypothetischen Bauvorgang zurückzuführen sein: Der erwähnte, wohl durch einen Holzbau eingenommene Bereich umfasste planerisch neben der Nordwestseite zunächst vielleicht auch die Nordostseite. Weil man sich womöglich während des Baus dafür entschied, die Nordostfassade als Wangenmauer bis auf das Niveau der Südostfassade hochzu-

nung von ca. 3,2 m Höhe und 1,5 m Breite betreten (vgl. Abb. 9a). Der aus Sandstein bestehende Rundbogen gehört zum Originalbestand, während die seitlichen Gewände später erneuert wurden.³⁵ In der rund 3,8 m hohen Tornische befindet sich ein Sperrbalkenkanal mit eichenem Sperrbalken.

An der Nordwestfassade (vgl. Abb. 9d) liegt rund 6 m über dem ehemaligen Gohniveau ein vermauerter Ausgang von ca. 90×120 cm, der zu einem Aborterker geführt haben dürfte. 90 cm unterhalb der beiden Kragbalkenlöcher befinden sich die Aussparungen für die Büge.

Ein Geschoss höher befindet sich bereits die beschriebene, die ganze Nordwestfassade einnehmende Lücke, die höchstwahrscheinlich mit einem Holzbau ausgefüllt war (vgl. Abb. 9d).³⁹ Der mutmassliche Holzbau lehnte sich seitlich an die um ein Geschoss höheren Wangenmauern an. An der Nordostfassade ist in dieser Mauer eine Fensteröffnung vorhanden (vgl. Abb. 9a), was darauf hindeutet, dass sich hier nicht eine Dachschräge, sondern ein Wohnraum befand. Weder über die Konstruktionsweise noch über eine allfällige Vorkragung über

Der Turm in der exponierten Südecke der Burg wurde auf die horizontalen Mauerabschlüsse des Kernbaus aufgesetzt (vgl. Abb. 9b und 9c). Bis zu seiner gut fassbaren Oberkante verfügt er über eine Höhe von 8,4 m bzw. ab Boden ca. 16,5 m, bei einem Grundmass von $7,1 \times 6,6$ m. Im Erdgeschoss stösst seine Nordostmauer an die Binnenmauer des Wohnbaus.⁶¹ Innerhalb des Burggevierts sind die Turmmauern also den älteren Mauern teilweise vorgesetzt (vgl. Abb. 8). Ab dem zweiten Obergeschoss greifen sie auf die bestehenden Mauern über und sind mit einer Mächtigkeit von knapp 2,5 m an den Aussenseiten und 1,7 m gegen das Burginnere eigenständig in die Höhe geführt. Die Buckelquader-Eckverbände

Bildquellen belegen, dass bis in die erste Hälfte des 17. Jh. kaum nennenswerte bauliche Änderungen am Schloss unternommen wurden. Die einzige Ausnahme bildet ein zierlicher Erker im dritten Obergeschoss über dem Schlosseingang (vgl. Abb. 9a), dessen Bodenplatte eine rechteckige Öffnung aufweist. Der Erker ist auf der Ansicht von Holbein von 1517/19 (vgl. Abb. 22) noch nicht vorhanden. Er erscheint erst auf den nächstjüngeren Bildquellen ab den 1630er-Jahren (Abb. 31, 32). Spätestens 1623, mit dem Bau des sogenannten Rebhäuschens, eines turmartigen Fachwerkbaus unmittelbar neben der Toranlage der Umfassungsmauer (vgl. Abb. 6, 31), muss der Halsgraben mindestens teilweise aufgeschüttet worden sein.

Erst nach der Übernahme des Schlosses durch die Familie Schwytzer in der zweiten Hälfte des 17. Jh. fanden vermehrt Umgestaltungen statt. Augenscheinlichstes Zeichen ist der Wappenstein des Schlossherrn Johann Martin Schwytzer (1634–1713) über dem Torbogen in der Umfassungsmauer. Zugleich dürfte die Toröffnung tiefer gelegt und mit einem bossierten Gewände ausgestattet worden sein (vgl. Abb. 6, 35). Im Rahmen dieser Arbeiten trug man innerhalb der Umfassungsmauer die Terrasse teilweise ab und richtete einen rampenartig ansteigenden Weg zum Schlosszugang ein, was vermutlich die partielle Unterfangung des Nordostfundaments nötig machte. Möglicherweise wurde in diesem Zusammenhang ein auf den Darstellungen der ersten Hälfte des 17. Jh. links des Tors erkennbares, an die Umfassungsmauer angefügtes Gebäude mit Pultdach abgebrochen. Am Schloss selber sind wohl lediglich zwei Fenster des dritten Obergeschosses an der morgens besonnten Südostfassade vergrößert worden (vgl. Abb. 9b).

schlanker Kamin aus Bruch- und Bollensteinen errichtet, welcher die steinsichtige Gestaltung der Fassaden aufnimmt (vgl. Abb. 9c). Weil der Kamin aufgrund unterschiedlicher Mörtel zunächst über eine andere Ziegeleindeckung verfügte, ist die prägende Eindeckung der nach aussen gerichteten Schlossdächer, des Turmdachs und der Kamine mit den schwarz und weiss glasierten, 1892 patentierten Ludowici-Schuppenfalzziegeln¹¹³ einer zweiten Umgestaltungsetappe zuzuschreiben. Im Rahmen der Neueindeckung kamen weitere, einfacher gestaltete Kamine hinzu. Es sind bislang keine Fotografien auffindbar, welche den Zustand des Schlosses vor den letzten Umgestaltungen darstellen.

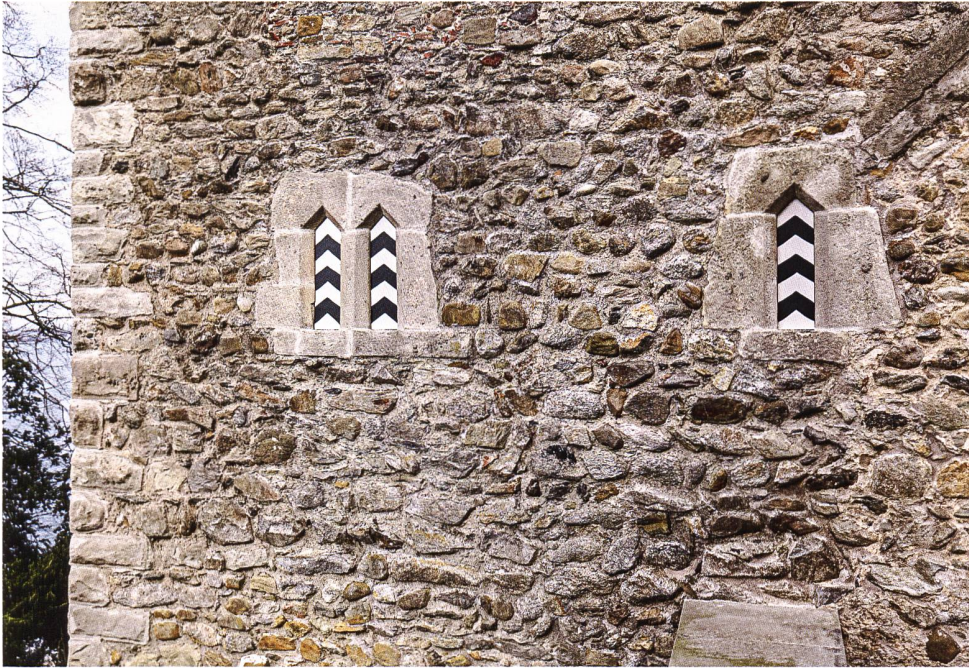
11: Schloss Buonas.
Südwestfassade. Doppel-
und Einzelfensteröffnung.
Blick nach Norden.

Der Bau verfügt über eine erstaunliche Anzahl an erhaltenen originalen Fensteröffnungen. Sämtliche Schlitzfenster weisen bis auf eine Ausnahme spitzgiebelige Abschlüsse auf. Obwohl in der Grundform gleich, zeigen die Fensteröffnungen je nach Geschoss unterschiedliche Ausformungen (Abb. 11, 12): Bei den Kellerräumen im nordwestlichen Teil bestehen sie aus gefasten Sandsteingewänden mit einer lichten Öffnung von 74–84 × 15–17 cm. In dieser Reihe befindet sich das einzige bauzeitliche Rechteckfenster (Abb. 13). Ein Geschoss höher verfügen die ansonsten vergleichbaren Spitzgiebel-Fensteröffnungen über eine lichte Breite von 22 cm (vgl. Abb. 11). Die zwei zum Vorburgareal gerichteten Schlitzfenster sind nicht gefast. Sie weisen bei einer lichten Öffnung von 121 × 12 und 101 × 13 cm eine unmittelbar auf die Gewändekante folgende konische Erweiterung auf (vgl. Abb. 12). Die kleineren Luziden im obersten Bereich der Nordostfassade, welcher wie angesprochen möglicherweise im Rahmen einer Planände-

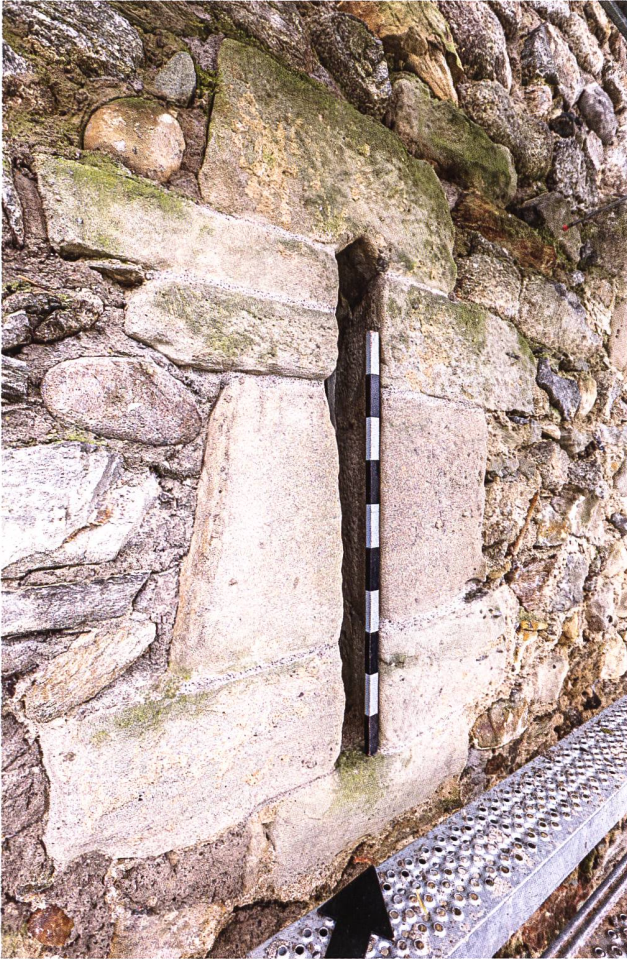
12: Schloss Buonas. Südostfassade. Schiesschartenartiges Schlitzfenster. Blick nach Norden.

Die L-förmige Restfläche im Burggeviert (vgl. Abb. 8) war wie erwähnt in zwei Stufen gegliedert. Der höher gelegene Bereich entlang der Südostmauer könnte mit Nebengebäuden aus Holz (Ställen, Unterständen) teilweise oder ganz bebaut gewesen sein. Die beiden schartenförmigen Lichtschlitze (vgl. Abb. 9b, 12) dienten vielleicht zur Erhellung von solchen Bauten. Die Nischen sind gewölbt und mit Sandsteinquadern eingefasst. In einer Nische und an den Wänden sind Reste eines Pietrasa-Verputzes mit Fugenstrich erhalten.

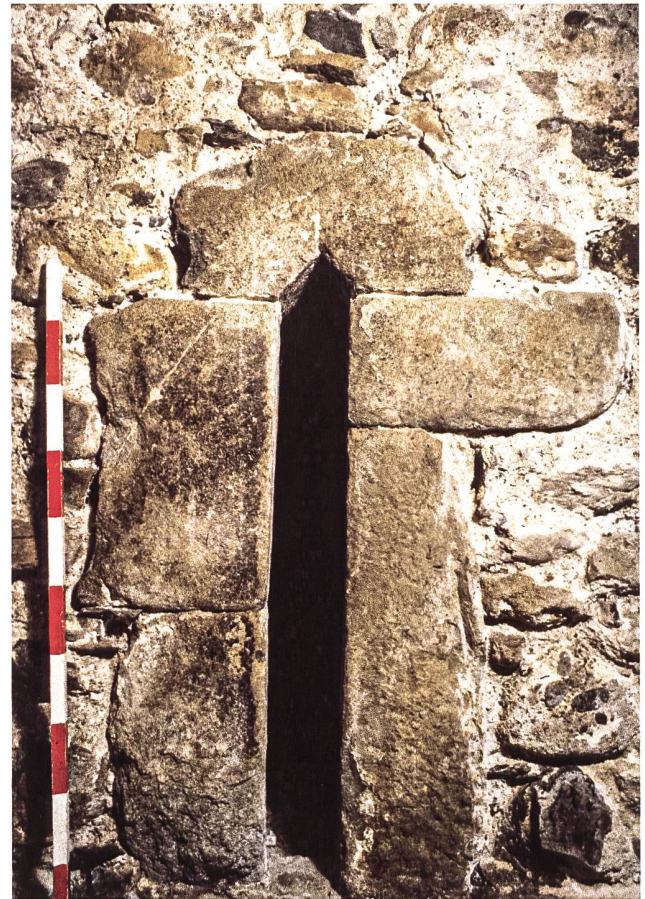
16: Zug. Schlitzfenster am «Lughaus», um 1300.

Schildmauer von Buonas mit jenen des an den Zytturm angefügten, sogenannten Lughauses aus der Zeit um 1300 (Abb. 16). Auch der unweit vom Schloss Buonas befindliche Turm der Kirche St. Verena in Risch verfügt über ein bauzeitliches, spitzgiebeliges Fenster mit wulstartiger Bekrönung. Die bisherige dendrochronologische Datierung des Kirchturms um 1300/20 kann nicht aufrechterhalten werden.⁴⁷ Aus typologischer Sicht ist er ins 13. Jh. zu setzen. Für eine genauere zeitliche Eingrenzung des Schlosses Buonas verbleibt das Rechteckfenster mit breiter Fase (vgl. Abb. 13), welches gegen eine Datierung vor ungefähr 1260 spricht.⁴⁸ Ausserdem wird die Kombination von rechteckigen und spitzgiebeligen Luziden in der Stadt Zürich als Leitfossil für das letzte Drittel des 13. Jh. angesehen. Am Grimmenturm etwa treten diese Fensterformen sogar mit identischen Eckverbänden wie beim Schloss Buonas auf, also mit zusätzlichen Quadern bei den Bindersteinen.⁴⁹ Zusammenfassend dürfte die Burganlage, Forschungsstand heute, um 1260/1300 er-

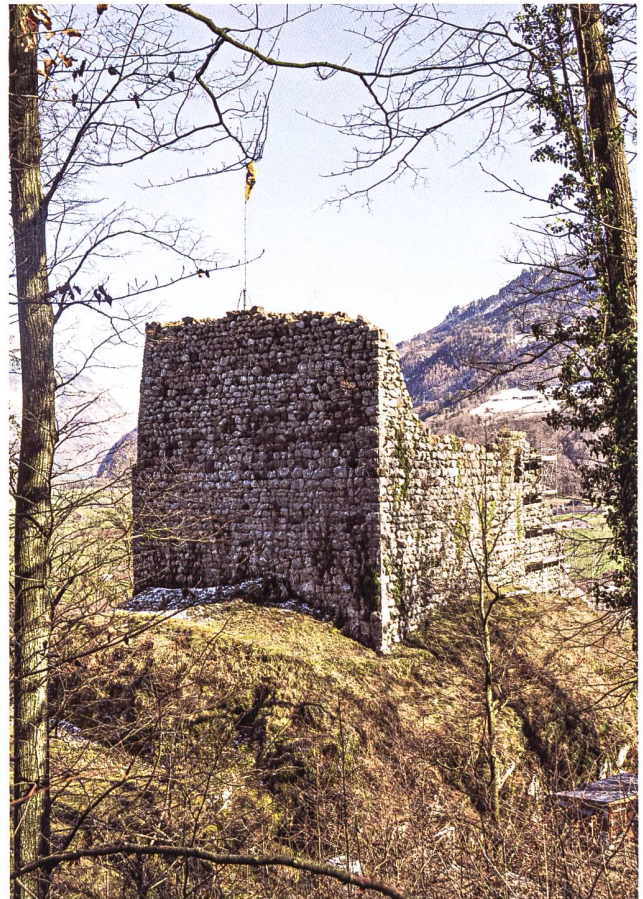
18: Glarus Nord GL. Oberurnen, Ruine Vorburg. Ansicht von Westen.

vielsprechendes Vergleichsbeispiel an. Das auf einem Felsporn liegende, ins späte 13. Jh. datierte Burggeviert von 18×21 m weist eine feindseitig verdickte (Schild-) Mauer und Binnenmauern auf (Abb. 17c, 18).⁵⁸ Es ist zu hoffen, dass die anstehende Untersuchung und Sanierung der Ruine genauere Aussagen zur Form und Bauentwicklung des Burggevierts ermöglicht.⁵⁹

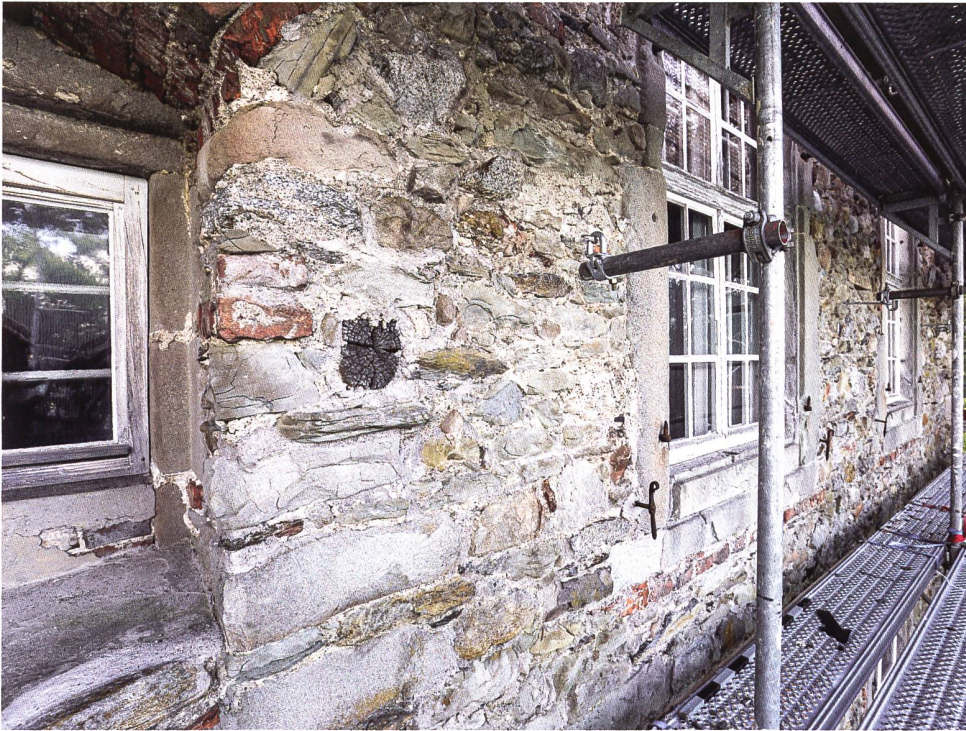
27: Schloss Buonas. Nordwestfassade. Aufstockung von 1495. Links mit Stichbogen aus Backsteinen überfangene Öffnung und Eichenbalken des ehemaligen Aborterkers. Rechts ehemaliges, im 18. Jh. umgestaltetes Kreuzstockfenster. Blick nach Süden.

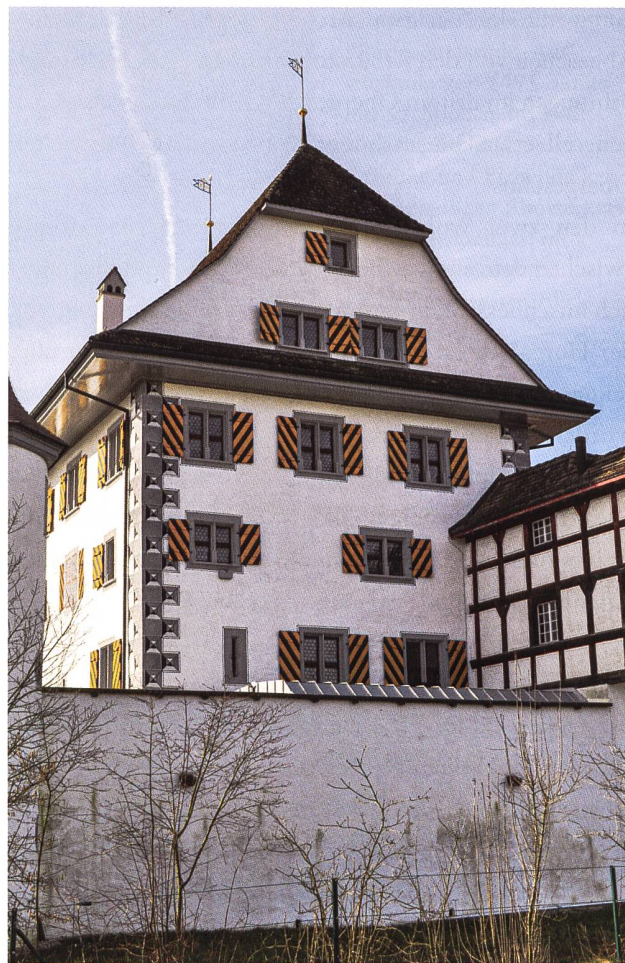
30: Ettiswil LU. Schloss Wyher. Hauptgebäude, errichtet um 1510. Ansicht von Osten.

das Schloss Wyher bei Ettiswil LU (Abb. 30) zu nennen. Das Schloss Heidegg ging aus einem wuchtigen Wohnturm des 13. Jh. hervor. Eine schlossartige Umgestaltung erfolgte bereits um die Mitte des 15. Jh.¹⁰⁰ Inwiefern beim Schloss Wyher die vorgängige Burganlage bei der Umgestaltung eine Rolle spielte, ist ohne gründliche Untersuchung schwer zu sagen. Immerhin nutzte das um 1510 errichtete quadratische Hauptgebäude Teile eines Vorgängerbaus und die Lage auf einer Insel in einem Weiher.¹⁰¹ Beim Schloss St. Andreas bei Cham ZG blieb die Grundstruktur der Mantelmauerburg des 12. Jh. bis in die heutige Zeit für das Gebäude bestimmend.¹⁰² Wie die Beispiele andeuten, zeichnen sich die frühen Schlossbauten durch eine Orientierung an der Struktur und am baulichen Bestand der vorgängigen Burganlagen aus. Dementsprechend ist auch beim Schloss Buonas für gewisse Elemente wie die Raumaufteilung der Wohnbauten in der Nordwesthälfte und die Lage des Abortes eine Kontinuität von der Burg zum Schloss festzustellen. In diesem Sinne dürfte des Weiteren die Gebäudeanordnung um einen engen Innenhof und möglicherweise die Raumererschliessung über umlaufende Galerien zu sehen sein. Dieses Konzept sucht zu dieser Zeit im Zentralschweizer Schlossbau jedenfalls seinesgleichen. Bauelemente und Gestaltungsmittel wie Treppentürme, Erker oder Staffeleigiebel, welche für den Schlossbau im 16./1. Hälfte 17. Jh. kennzeichnend sind, finden sich nicht.¹⁰³

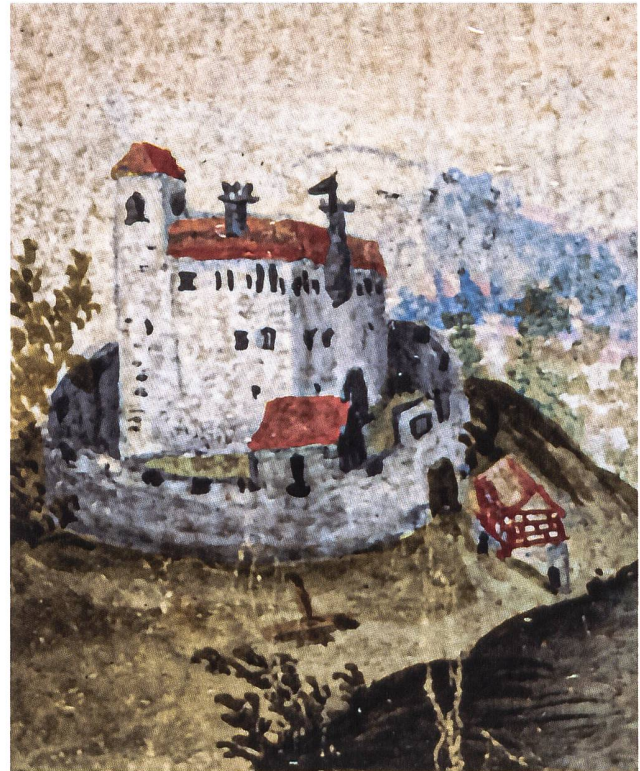
31: Schloss Buonas. Ansicht von Südosten, wohl 1636. Darstellung im Gebetsbuch von Heinrich Ludwig von Hertenstein (1587–1647). Die Zeichnung stammt vermutlich von seinem Sohn Erasmus Franziskus (1618–54).
