Artikel: Schloss Buonas bei Risch ZG: Ergebnisse der bauhistorischen

Begleitung der Fassaden- und Dachsanierung 2019

Schloss Buonas bei Risch ZG

Ergebnisse der bauhistorischen Begleitung der Fassaden- und Dachsanierung 2019

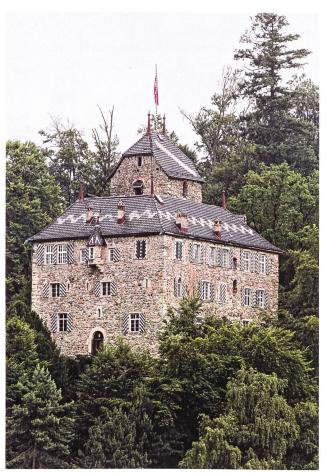
7: Schloss Buonas. Ansicht von Norden. Zustand 2015.

Der kompakte Baukörper³³ weist eine rechteckige Grundform von rund 16 × 20,5 m auf (Abb. 6/7). Die Nordwestfassade ist mit knapp 22,5 m jedoch etwas länger als ihr Gegenüber. Daher ist die Grundrissform eigentlich als rechtwinkeliges Trapez zu bezeichnen (Abb. 8). Das Geviert steht nicht auf einem ebenen Plateau, sondern ist an das gegen Nordwesten abfallende Terrain gestellt. Die Südostmauer (Abb. 9b) auf der höchsten Erhebung des schmalen Nagelfluhgrats verfügt höchstwahrscheinlich

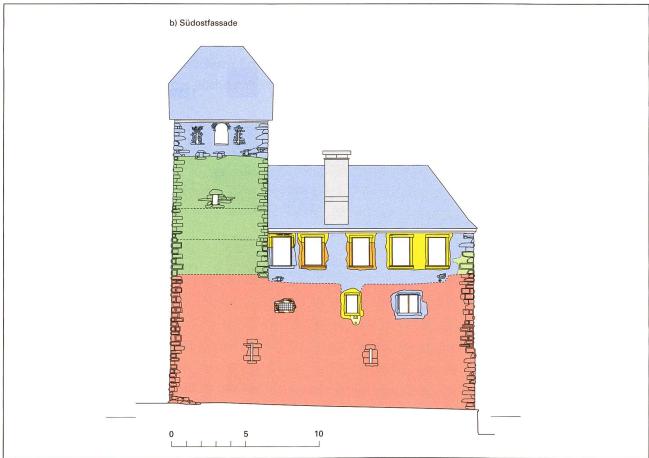
- 9: Schloss Buonas. Baualterspläne.
- a) Nordostfassade / b) Südostfassade / c) Südwestfassade / d) Nordwestfassade

über ihre originale Höhe von rund 8 m, während die im Hang stehende Nordwestwand bzw. deren Ecken eine Höhe von 12 m erreichen (Abb. 9d). Die zum Vorburgareal gerichtete Seite ist mit einer Mauerdicke von 2,7 m mit Abstand am massivsten. Die durch die Topografie ebenfalls schlecht geschützte Südwestwand ist immerhin 1,6 m mächtig. Die anderen Mauern über dem steil abfallenden Gelände kommen hingegen auf eine Mauerstärke von lediglich 1,3-1,4 m (jeweils im Erdgeschoss). Die Fundamente fussen auf dem Nagelfluhfelsen. Sie stehen gegenüber der aufgehenden Mauerflucht vor und bestehen aus grossformatigerem Steinmaterial. An der Nordwestseite dürfte das heute freistehende, bis 2 m hohe, sockelartige Fundament einst mit Erdmaterial eingeschüttet gewesen sein (vgl. Abb. 9d). Der ehemalige Terrainverlauf lässt sich anhand der Vorfundament-Absätze um den ganzen Baukörper rekonstruieren. Ein hochaufragender, abgetreppter Versatz an der Ostecke (Abb. 9a), der landläufig als Überrest einer älteren Burganlage angesprochen wird, ist ebenfalls als Teil des Vorfundaments zu interpretieren.34 Alle vier Eckverbände bestehen oberhalb des Vorfundaments aus sauber gearbeiteten Sandstein-Buckelquadern. Während die hangseitigen Eckverbände aus jeweils einem Quader pro Lage zusammengesetzt sind, weisen die zur Vorburg gerichteten Ecken, mit Ausnahme der untersten 2,5 m der Ostecke, bei jedem Binder einen zweiten Quader auf (Abb. 10). Der Sandstein stammt mit ziemlicher Sicherheit aus den nahe gelegenen Steinbrüchen des Chiemen oder Lotenbach rund 3,5 km südöstlich der Burg und muss per Lastkahn über den See transportiert worden sein. Die Mauerflächen setzen sich aus lagig verlegten, grob bearbeiteten Feldsteinen und Findlingen (v.a. Granit) zusammen. Bollen- und Bruchsteine (Sandstein und Nagelfluh) kommen deutlich seltener vor. Insbesondere in den unteren Partien der Nordost- und Südostmauer finden sich vereinzelt schräggestellte Steinlagen, die aber kein zusammenhängendes opus spicatum-Mauerwerk (Fischgrat- oder Ährenverband) bilden. An der Südostfassade sind wenige Reste eines Verputzes, der die Steinköpfe freilässt. In die glatten Verputzflächen wurde mit der Kelle eine horizontale Fuge gezogen (Pietra-rasa-Verputz).

Eine auffällige, knapp 2,5 m hohe, vertikale Fuge (Schneiderfuge) im Mauerwerk der Nordostfassade in 1,9 m Distanz zur Ostecke (vgl. Abb. 9a) könnte auf einen interessanten, allerdings hypothetischen Bauvorgang zurückzuführen sein: Der erwähnte, wohl durch einen Holzbau eingenommene Bereich umfasste planerisch neben der Nordwestseite zunächst vielleicht auch die Nordostseite. Weil man sich womöglich während des Baus dafür entschied, die Nordostfassade als Wangenmauer bis auf das Niveau der Südostfassade hochzu-

Das Burggeviert wird ebenerdig durch das mittig in der Nordostfassade angelegte Tor mit einer lichten Öffnung von ca. 3,2 m Höhe und 1,5 m Breite betreten (vgl. Abb. 9a). Der aus Sandstein bestehende Rundbogen gehört zum Originalbestand, während die seitlichen Gewände später erneuert wurden.³⁵ In der rund 3,8 m hohen Tornische befindet sich ein Sperrbalkenkanal mit eichenem Sperrbalken.

An der Nordwestfassade (vgl. Abb. 9d) liegt rund 6 m über dem ehemaligen Gehniveau ein vermauerter Ausgang von ca. 90 × 120 cm, der zu einem Aborterker geführt haben dürfte. 90 cm unterhalb der beiden Kragbalkenlöcher befinden sich die Aussparungen für die Büge.

Ein Geschoss höher befindet sich bereits die beschriebene, die ganze Nordwestfassade einnehmende Lücke, die höchstwahrscheinlich mit einem Holzbau ausgefüllt war (vgl. Abb. 9d).³⁹ Der mutmassliche Holzbau lehnte sich seitlich an die um ein Geschoss höheren Wangenmauern an. An der Nordostfassade ist in dieser Mauer eine Fensteröffnung vorhanden (vgl. Abb. 9a), was darauf hindeutet, dass sich hier nicht eine Dachschräge, sondern ein Wohnraum befand. Weder über die Konstruktionsweise noch über eine allfällige Vorkragung über

Der Turm in der exponierten Südecke der Burg wurde auf die horizontalen Mauerabschlüsse des Kernbaus aufgesetzt (vgl. Abb. 9b und 9c). Bis zu seiner gut fassbaren Oberkante verfügt er über eine Höhe von 8,4 m bzw. ab Boden ca. 16,5 m, bei einem Grundmass von 7,1 × 6,6 m. Im Erdgeschoss stösst seine Nordostmauer an die Binnenmauer des Wohnbaus.⁶¹ Innerhalb des Burggevierts sind die Turmmauern also den älteren Mauern teilweise vorgesetzt (vgl. Abb. 8). Ab dem zweiten Obergeschoss greifen sie auf die bestehenden Mauern über und sind mit einer Mächtigkeit von knapp 2,5 m an den Aussenseiten und 1,7 m gegen das Burginnere eigenständig in die Höhe geführt. Die Buckelquader-Eckverbände

Die Burg brannte nach bisherigen Erkenntnissen vollständig aus. Die Mauern blieben weitgehend intakt, tragen aber Spuren des Brandes. Beim Wiederaufbau stockte man das Burggeviert um ein Geschoss auf und füllte es sozusagen mit neuen Gebäuden. Dazu musste die Lücke des ehemaligen Holzbaus an der Nordwestfassade zweigeschossig, die Nordostfassade eingeschossig und die anderen beiden Seiten, bei denen in einer sekundären Bauphase die Schildmauern erhöht worden sind, um 70–130 cm aufgehöht werden. Die südöstliche Schildmauer-Aufstockung wurde allerdings, wohl aufgrund zahlreicher neuer Fensteröffnungen, fast gänzlich abgetragen und durch eine dünnere Mauer ersetzt (vgl. Abb. 9b). Die Mauern unterscheiden sich durch das kleinteilige Bollen- und Bruchsteinmauerwerk mit einzel-

Bildquellen belegen, dass bis in die erste Hälfte des 17. Jh. kaum nennenswerte bauliche Änderungen am Schloss unternommen wurden. Die einzige Ausnahme bildet ein zierlicher Erker im dritten Obergeschoss über dem Schlosseingang (vgl. Abb. 9a), dessen Bodenplatte eine rechteckige Öffnung aufweist. Der Erker ist auf der Ansicht von Holbein von 1517/19 (vgl. Abb. 22) noch nicht vorhanden. Er erscheint erst auf den nächstjüngeren Bildquellen ab den 1630er-Jahren (Abb. 31, 32). Spätestens 1623, mit dem Bau des sogenannten Rebhäuschens, eines turmartigen Fachwerkbaus unmittelbar neben der Toranlage der Umfassungsmauer (vgl. Abb. 6, 31), muss der Halsgraben mindestens teilweise aufgeschüttet worden sein.

Erst nach der Übernahme des Schlosses durch die Familie Schwytzer in der zweiten Hälfte des 17. Jh. fanden vermehrt Umgestaltungen statt. Augenscheinlichstes Zeichen ist der Wappenstein des Schlossherrn Johann Martin Schwytzer (1634-1713) über dem Torbogen in der Umfassungsmauer. Zugleich dürfte die Toröffnung tiefer gelegt und mit einem bossierten Gewände ausgestattet worden sein (vgl. Abb. 6, 35). Im Rahmen dieser Arbeiten trug man innerhalb der Umfassungsmauer die Terrasse teilweise ab und richtete einen rampenartig ansteigenden Weg zum Schlosszugang ein, was vermutlich die partielle Unterfangung des Nordostfundaments nötig machte. Möglicherweise wurde in diesem Zusammenhang ein auf den Darstellungen der ersten Hälfte des 17. Jh. links des Tors erkennbares, an die Umfassungsmauer angefügtes Gebäude mit Pultdach abgebrochen. Am Schloss selber sind wohl lediglich zwei Fenster des dritten Obergeschosses an der morgens besonnten Südostfassade vergrössert worden (vgl. Abb. 9b).

schlanker Kamin aus Bruch- und Bollensteinen errichtet, welcher die steinsichtige Gestaltung der Fassaden aufnimmt (vgl. Abb. 9c). Weil der Kamin aufgrund unterschiedlicher Mörtel zunächst über eine andere Ziegeleindeckung verfügte, ist die prägende Eindeckung der nach aussen gerichteten Schlossdächer, des Turmdachs und der Kamine mit den schwarz und weiss glasierten, 1892 patentierten Ludowici-Schuppenfalzziegeln¹¹³ einer zweiten Umgestaltungsetappe zuzuschreiben. Im Rahmen der Neueindeckung kamen weitere, einfacher gestaltete Kamine hinzu. Es sind bislang keine Fotografien auffindbar, welche den Zustand des Schlosses vor den letzten Umgestaltungen darstellen.

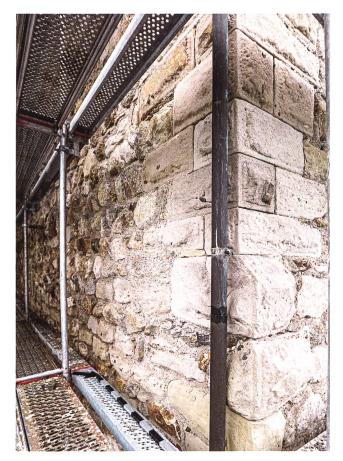
10: Schloss Buonas. Eckverband Ost mit Rücksprung. Blick nach Westen.

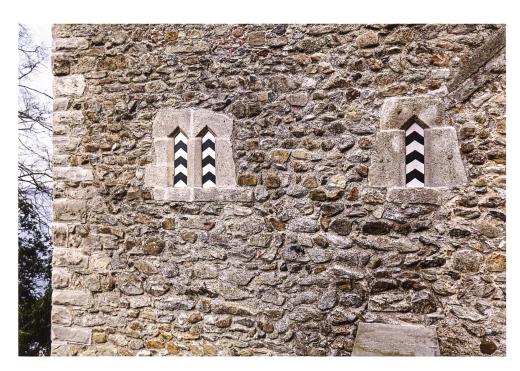
11: Schloss Buonas. Südwestfassade. Doppelund Einzelfensteröffnung. Blick nach Norden.

Der Bau verfügt über eine erstaunliche Anzahl an erhaltenen originalen Fensteröffnungen. Sämtliche Schlitzfenster weisen bis auf eine Ausnahme spitzgiebelige Abschlüsse auf. Obwohl in der Grundform gleich, zeigen die Fensteröffnungen je nach Geschoss unterschiedliche Ausformungen (Abb. 11, 12): Bei den Kellerräumen im nordwestlichen Teil bestehen sie aus gefasten Sandsteingewänden mit einer lichten Öffnung von 74-84 × 15-17 cm. In dieser Reihe befindet sich das einzige bauzeitliche Rechteckfenster (Abb. 13). Ein Geschoss höher verfügen die ansonsten vergleichbaren Spitzgiebel-Fensteröffnungen über eine lichte Breite von 22 cm (vgl. Abb. 11). Die zwei zum Vorburgareal gerichteten Schlitzfenster sind nicht gefast. Sie weisen bei einer lichten Öffnung von 121 × 12 und 101 × 13 cm eine unmittelbar auf die Gewändekante folgende konische Erweiterung auf (vgl. Abb. 12). Die kleineren Luziden im obersten Bereich der Nordostfassade, welcher wie angesprochen möglicherweise im Rahmen einer Planände-

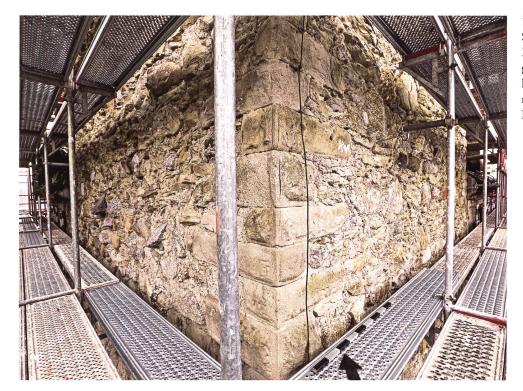
19: Schloss Buonas. Südecke des Turms und Mischmauerwerk aus grossen Findlingen und kleinteiligem Bruchsteinmaterial. Blick nach Norden.

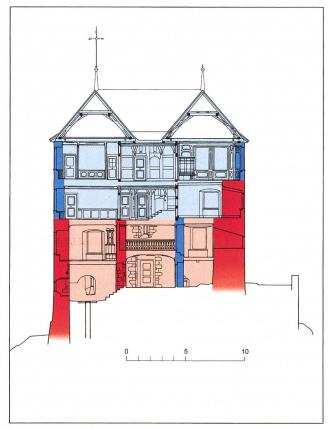
23: Schloss Buonas. Schnitt Nordwest–Südost. Schematische Kolorierung. Rot: Kernbau um 1260/1300 Blau: Mauern und Ständerbau von 1495.

eingefasst, einen zweigeschossigen, geschossweise abgebundenen, einraumtiefen Ständerbau (Abb. 23). Die heute vorhandenen Fachwerkwände dürften dem originalen Bauzustand entsprechen (Abb. 24). Diese Bautechnik war im ausgehenden Mittelalter in der Region eher selten anzutreffen. Bei den bekannten zeitgleichen Beispielen handelte es sich um obrigkeitliche Bauten wie Rathäuser oder Häuser der Oberschicht.88 Fachwerkbauten erfüllten folglich hohe repräsentative Ansprüche. In den Hof gerichtete Blattsassen an den Ständern und die Vorkragung der Binderbalken des Dachstuhls machen deutlich, dass die an den Wänden des Innenhofs rundherum laufenden Galerien oder Laubengänge von gut 1 m Breite zum bauzeitlichen Konzept gehören. Bis heute sind auf diese Weise sämtliche Räume erschlossen.89 Beim Südwestflügel ist die Galerie mit ca. 1,8 m deutlich breiter ausgebildet, was auf die ursprüngliche Lage der

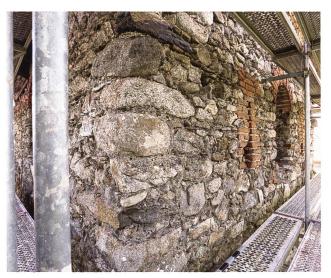
26: Schloss Buonas. Oberstes Turmgeschoss von 1496. Südwestwand mit grosser Rundbogenöffnung und mit Backsteinen eingefassten Schlüssellochscharten. Blick nach Osten.

Auch der Turm wurde mit veränderter Geschosseinteilung neu ausgebaut. Bemerkenswert sind ein gewölbter, mit einer Eisentür abgeschlossener Archivraum im dritten Geschoss und ein neuer gemauerter Turmabschluss anstelle der mutmasslichen hölzernen Hurde. Der rund 7,5 m hohe neue Abschluss (bis First) unterscheidet sich im Mauercharakter und mit den andersartigen Eckverbänden deutlich von den älteren Partien. Der Aufsatz umfasst einen Wehrgang mit einer grossen Rundbogenöffnung auf jeder Seite. Feindseitig, also zum Vorburgareal hin, sind zusätzlich jeweils zwei von Backsteinen eingefasste Schlüssellochscharten positioniert (Abb. 26). Das Krüppelwalmdach wird von einem liegenden Stuhl getragen.

Dächer. Mit dem nach wie vor hohen, fast fensterlosen Sockelgeschoss, mit dem Wehrgang und den durchaus funktionalen Schlüssellochscharten im obersten Turmgeschoss (vgl. Abb. 26) sowie mit der gemäss Bildquellen zinnenbewehrten Umfassungsmauer bewahrte man sich dennoch ein gewisses Mass an Wehrhaftigkeit, das über eine reine Symbolhaftigkeit hinausgegangen sein dürfte. Bemerkenswerterweise wird die Anlage bis zum Brand in den Quellen als «burg» oder «veste hertenstein» bezeichnet, nach dem Wiederaufbau (ab 1499) hingegen stets als «schloss». 99 Mit dem Neuaufbau erfolgte offensichtlich ein Wandel in der Wahrnehmung des Gebäudes.

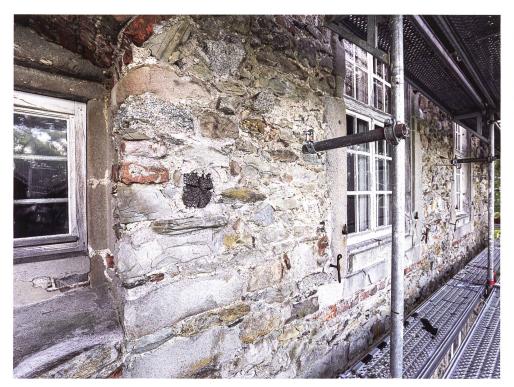
27: Schloss Buonas.
Nordwestfassade. Aufstockung von 1495. Links mit Stichbogen aus Backsteinen überfangene Öffnung und Eichenbalken des ehemaligen Aborterkers. Rechts ehemaliges, im 18. Jh. umgestaltetes Kreuzstockfenster. Blick nach Süden.

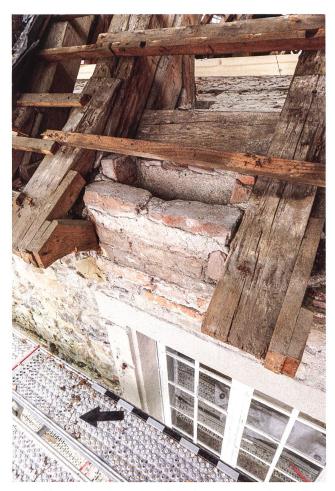
28: Schloss Buonas. Nordwestfassade. Rest eines ehemaligen, in die Mauer der Aufstockung integrierten Kamins in der Mauerkrone. Blick nach Osten.

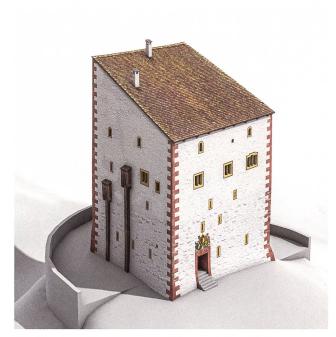
29: Hitzkirch LU. Gelfingen, Schloss Heidegg. Rekonstruktion des Zustandes um die Mitte des 15. Jh. Illustration Joe Rohrer, Luzern.

Buonas kann daher als hervorragend erhaltenes Beispiel eines frühen Schlossbaus gelten. Als Objekte ähnlicher Zeitstellung in der Zentralschweiz sind Heidegg oberhalb Gelfingen (Gem. Hitzkirch LU) im Seetal (Abb. 29) oder

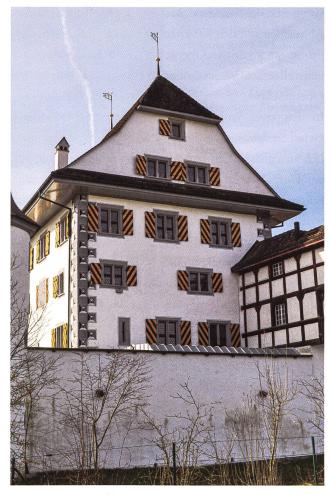
30: Ettiswil LU. Schloss Wyher. Hauptgebäude, errichtet um 1510. Ansicht von Osten.

das Schloss Wyher bei Ettiswil LU (Abb. 30) zu nennen. Das Schloss Heidegg ging aus einem wuchtigen Wohnturm des 13. Jh. hervor. Eine schlossartige Umgestaltung erfolgte bereits um die Mitte des 15. Jh. 100 Inwiefern beim Schloss Wyher die vorgängige Burganlage bei der Umgestaltung eine Rolle spielte, ist ohne gründliche Untersuchung schwer zu sagen. Immerhin nutzte das um 1510 errichtete quadratische Hauptgebäude Teile eines Vorgängerbaus und die Lage auf einer Insel in einem Weiher.101 Beim Schloss St. Andreas bei Cham ZG blieb die Grundstruktur der Mantelmauerburg des 12. Jh. bis in die heutige Zeit für das Gebäude bestimmend. 102 Wie die Beispiele andeuten, zeichnen sich die frühen Schlossbauten durch eine Orientierung an der Struktur und am baulichen Bestand der vorgängigen Burganlagen aus. Dementsprechend ist auch beim Schloss Buonas für gewisse Elemente wie die Raumaufteilung der Wohnbauten in der Nordwesthälfte und die Lage des Abortes eine Kontinuität von der Burg zum Schloss festzustellen. In diesem Sinne dürfte des Weiteren die Gebäudeanordnung um einen engen Innenhof und möglicherweise die Raumerschliessung über umlaufende Galerien zu sehen sein. Dieses Konzept sucht zu dieser Zeit im Zentralschweizer Schlossbau jedenfalls seinesgleichen. Bauelemente und Gestaltungsmittel wie Treppentürme, Erker oder Staffelgiebel, welche für den Schlossbau im 16./1. Hälfte 17. Jh. kennzeichnend sind, finden sich nicht.¹⁰³
