Artikel: TGV Paris Genève : le plus grand chantier français de filets de protection contre les chutes de blocs
Autor: Foltzer, Hugues
DOI: <https://doi.org/10.5169/seals-389837>

Hugues FOLTZER¹

¹BG Ingénieurs Conseils, Lausanne, Suisse; tél.: +41 (0)21 618 11 11.
E-mail: hugues.foltzer@bg-21.com

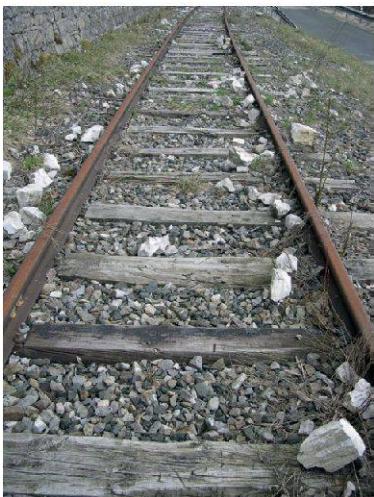
Figure 2.—Pierres sur la voie (Nantua). L'échelle est donnée par l'écartement des rails (1,435 m); photo BG / Emmanuel Rigaud.

Les pierres proviennent des falaises naturelles, ainsi que des parois des déblais créés lors de la construction de la ligne. Environ 13 km de voie sont affectés par les chutes de pierres, avec des fréquences et des intensités très variables (figure 2).

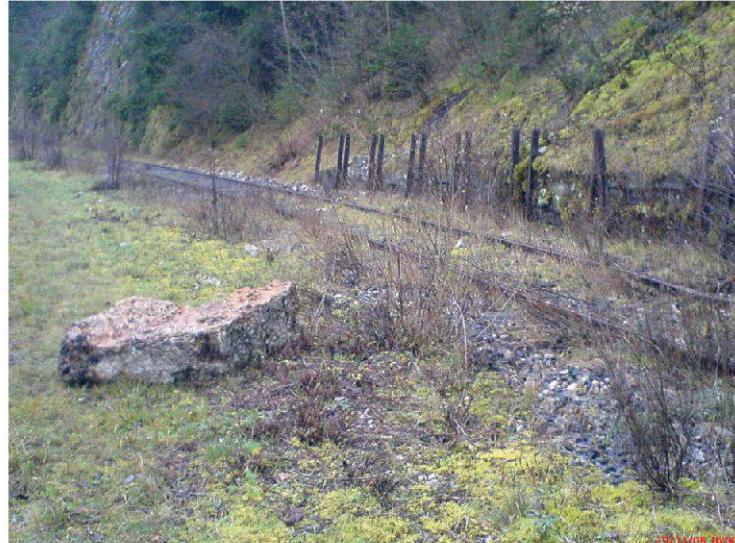
Figure 3.—Bloc de 0,5m³ tombé le 26 novembre 2006 (Port); photo BG / Hugues Foltzer.

Les blocs proviennent des falaises naturelles, ainsi que des parois des déblais créés lors de la construction de la ligne. Près de 10 km de voie sont affectés par des chutes de blocs, là encore avec des fréquences et des intensités très variables. Plusieurs événements se sont produits durant les travaux de modernisation de la ligne de chemin de fer (figure 3).

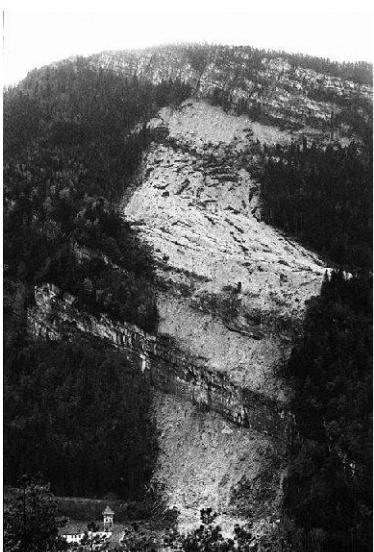
Figure 5.—Glissement de février 1978 (Le Pradon); photo Pascal Bejui.

- Le 11 avril 1922, aux Neyrolles, la voie est détruite sur une longueur d'environ 200 m par un glissement de terrain d'un volume estimé à plus de 100'000 m³;
- Le 20 février 1978, au Pradon, la voie est détruite sur une longueur d'environ 160 m par un glissement de terrain d'un volume estimé à 20'000 m³ environ (figure 5).

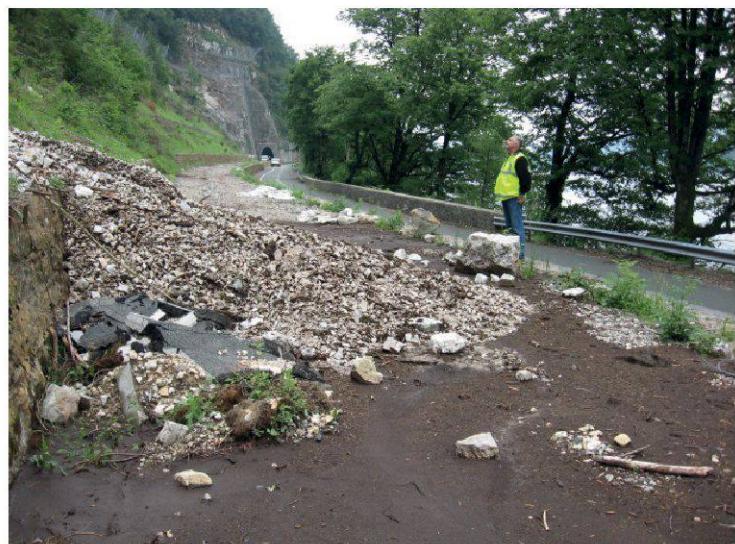
Figure 4.—Lave torrentielle de juin 2008 (Nantua); photo BG / Hugues Foltzer.

La voie est localement exposée à ce phénomène, par exemple à Nantua. Il s'est d'ailleurs produit à deux reprises au cours des travaux de modernisation de la ligne de chemin de fer (figure 4). Ces laves ne sont pas liées à des cours d'eau à proprement parler. Elles prennent naissance lors de fortes précipitations au niveau des couloirs qui entaillent les falaises et s'alimentent des matériaux prélevés lors de la progression dans les éboulis.

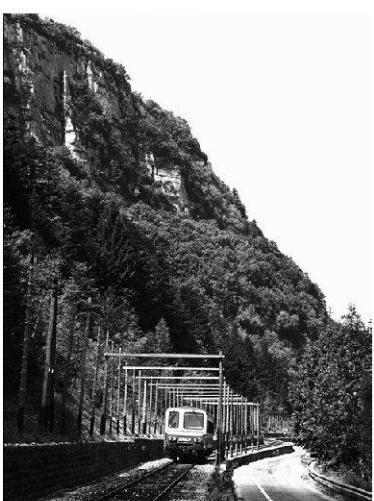
Figure 6.—Filets de détection (Nantua); photo Pascal Bejui.

Jusqu'à la modernisation de la ligne, c'est-à-dire jusqu'en 2005, la protection contre les chutes de pierres, de blocs et contre les éboulements était essentiellement basée sur des mesures d'exploitation et de détection (figure 6). Les mesures de suppression (purges)

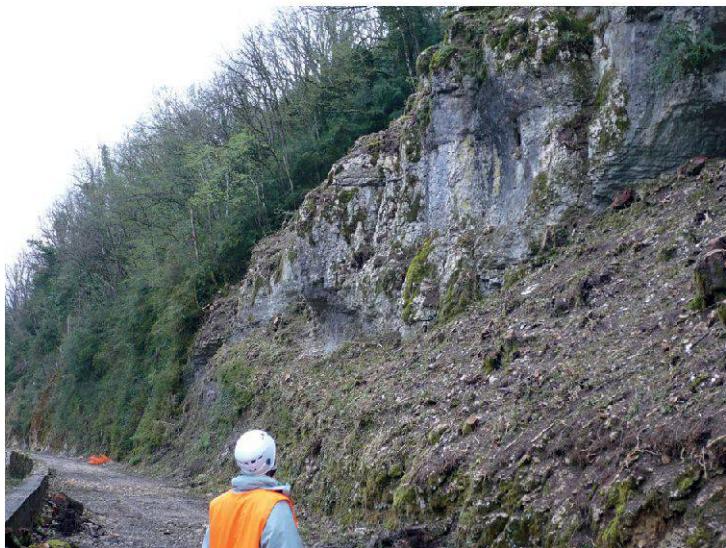
Figure 8.–Affleurements après débroussaillage (Chatillon); photo BG / Hugues Foltzer.

Le débroussaillage ayant été effectué au démarrage des travaux, la perception des aléas a localement changé (figure 8). Des adaptations de projet ont ainsi été nécessaires, généralement sous la forme d'une augmentation des quantités des surfaces de treillis, du nombre de tirants passifs et de filets plaqués.

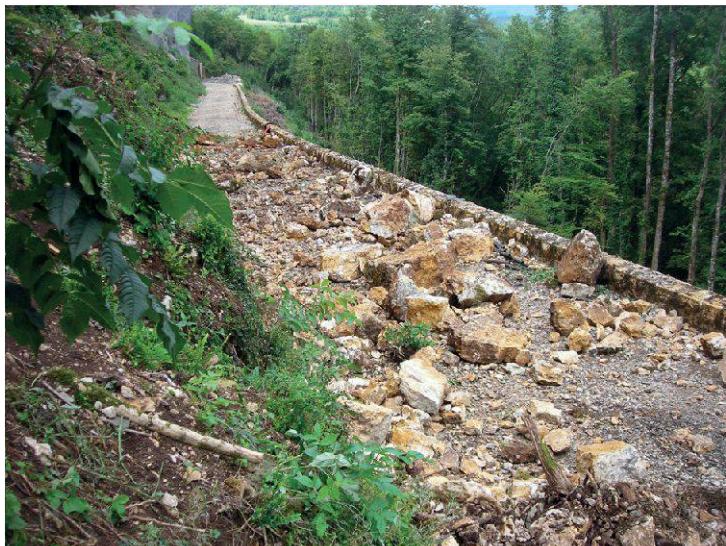
Figure 9.–Purges manuelles et mécaniques (Chatillon); photo BG / Hugues Foltzer.

Les mesures de suppression suivantes ont été mises en œuvre en ce qui concerne les volumes les plus instables (figure 9):

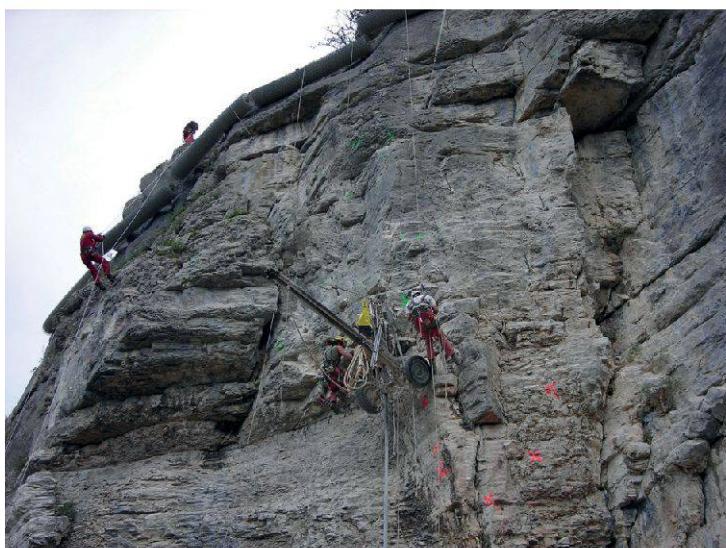
Figure 10.–Réalisation de tirants passifs (Bolozon); photo BG /Hugues Foltzer.

- Plus de 4'900 tirants passifs (figure 10);
- 24 tirants actifs monobarres ascendants et isolés électriquement (prototypes conçus par la société DSI selon le cahier des charges de BG Ingénieurs Conseils);
- Filets plaqués de câbles ou à anneaux;
- Treillis (grillage) double torsion plaqué;
- Treillis haute résistance plaqué;
- Butons et contreforts en béton armé.

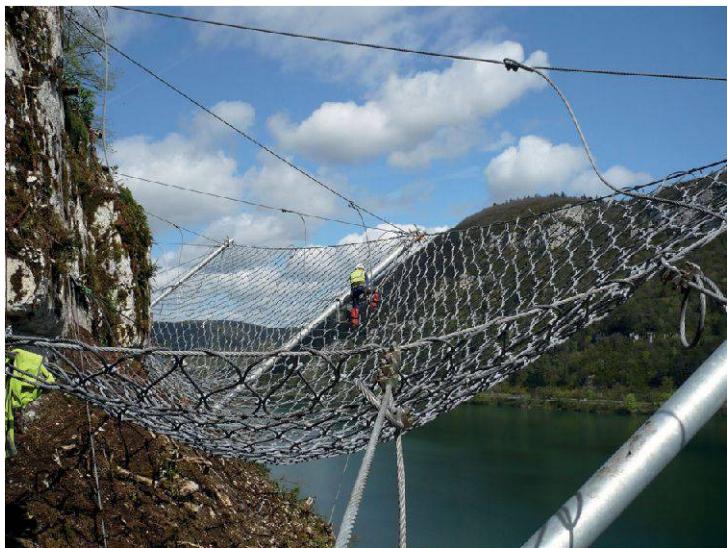
Figure 11.—Filet de protection de 3000 kJ (Nantua); photo BG / Hugues Foltzer.

- Plus de 60'000 m² de treillis (grillage) double torsion pendus;
- Avaloirs grillagés;
- Filets de câbles pendus;
- Fossés et merlons;
- 7,985 km de filets de protection (écrans pare blocs) classe 1 à 8 (figure 11).

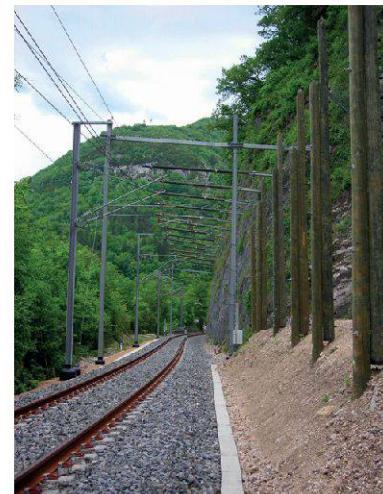
Figure 13.—Filets de détection verticaux et horizontaux (La Crotte); photo BG / Hugues Foltzer.

Plus de 8,5 km de filets de détection ont été mis en œuvre, dont 500 m horizontalement au dessus de la voie (figure 13).

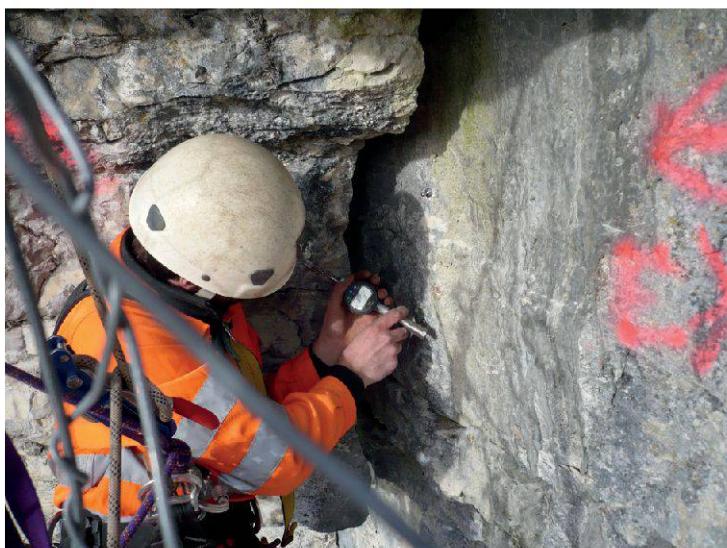
Figure 12.—Pose d'un fissuromètre (Bolozon); photo BG / Hugues Foltzer.

- Piézomètres en versant (y compris dans des éboulis);
- Fissuromètres (figure 12);
- Prismes topographiques;
- Cellules de mesure de force (tirants actifs).

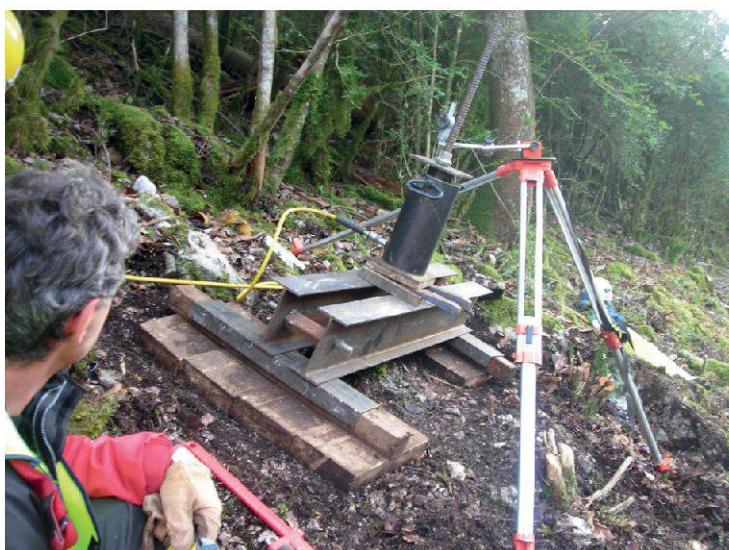
Figure 15.—Test de traction sur ancrage de filet 3000 kJ (Sylans); photo BG / Hugues Foltzer.

La quantité importante de tests de traction imposés par BG Ingénieurs Conseils a permis d'identifier des résistances anormales des ancrages des filets de protection sur trois grands secteurs géographiques (figure 15).

Ces mesures ont été validées par de nouveaux tests de traction, réalisés avec un dispositif d'appui répondant aux exigences de BG Ingénieurs conseils. La stratégie adoptée a permis de limiter de manière importante le nombre d'ancrages à doubler et à remplacer. Elle a finalement permis de limiter les conséquences sur le chantier.
