Artikel: TGV Paris Genève : le plus grand chantier français de filets de protection contre les chutes de blocs
Autor: Foltzer, Hugues
DOI: <https://doi.org/10.5169/seals-389837>

En raison de son exposition aux chutes de pierres et de blocs, la ligne a bénéficié lors de sa modernisation entre 2006 et 2010 d'importants travaux de protection. Cet article présente les aléas naturels auxquels est exposée la ligne, le projet des ouvrages de protection, ainsi que les ouvrages qui ont été exécutés.

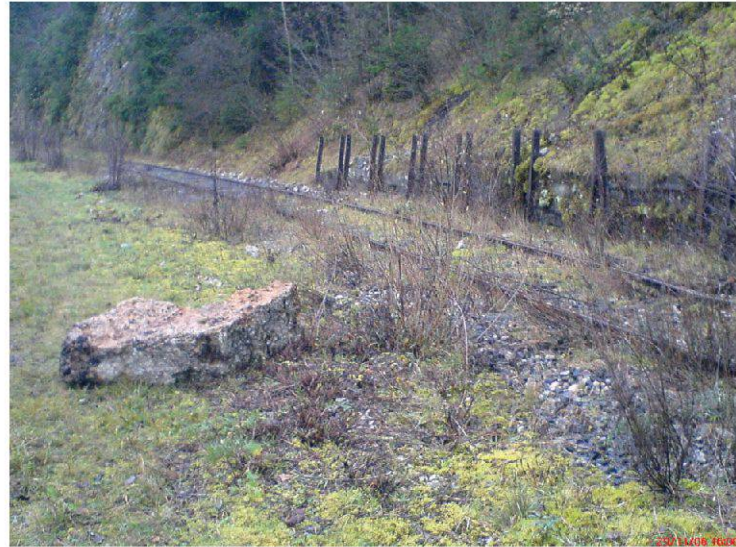
Figure 3.—Bloc de 0,5m³ tombé le 26 novembre 2006 (Port); photo BG / Hugues Foltzer.

Les blocs proviennent des falaises naturelles, ainsi que des parois des déblais créés lors de la construction de la ligne. Près de 10 km de voie sont affectés par des chutes de blocs, là encore avec des fréquences et des intensités très variables. Plusieurs événements se sont produits durant les travaux de modernisation de la ligne de chemin de fer (figure 3).

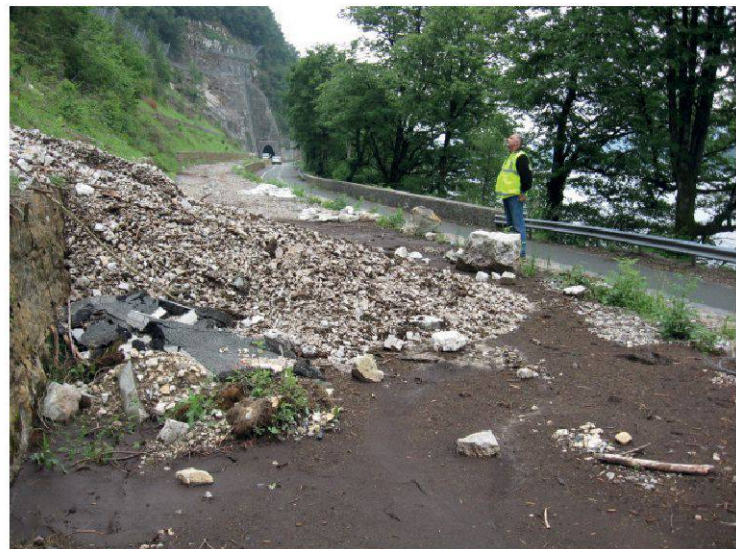
Figure 4.—Lave torrentielle de juin 2008 (Nantua); photo BG / Hugues Foltzer.

La voie est localement exposée à ce phénomène, par exemple à Nantua. Il s'est d'ailleurs produit à deux reprises au cours des travaux de modernisation de la ligne de chemin de fer (figure 4). Ces laves ne sont pas liées à des cours d'eau à proprement parler. Elles prennent naissance lors de fortes précipitations au niveau des couloirs qui entaillent les falaises et s'alimentent des matériaux prélevés lors de la progression dans les éboulis.
