Zeitschrift: Monuments vaudois
Herausgeber: Association Edimento - pour le patrimoine
Band: 7 (2017)

Artikel: La restauration de l'église de Treytorrens par Albert Naef (1898-1907)
Autor: Brodard, Gilles
DOI: <https://doi.org/10.5169/seals-1053355>

La restauration de l'église de Treytorrens par Albert Naef (1898-1907)

Gilles Brodard

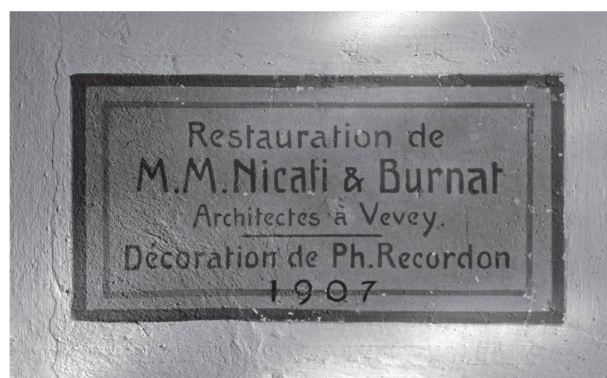
5 Panneau-signature sur le mur nord du chœur (photo G. Brodard, 2016).

Si la presse régionale s'est entre-temps fait l'écho des manifestations organisées en faveur du financement du chantier¹², le projet peine encore à se concrétiser¹³, l'exécution des travaux débutant seulement vers le début de l'été 1906¹⁴, pour prendre fin, selon toute vraisemblance, peu avant l'inauguration de l'édifice restauré, célébrée le 10 novembre 1907. Les millésimes 1906 et 1907 sont d'ailleurs les seuls à figurer aujourd'hui sur le monument: le premier, inscrit à l'extérieur, dans un écu posé sur le meneau de la grande baie du chœur, précise l'année de restitution de l'un des éléments-clés de la restauration; le second, datant l'achèvement des travaux, est peint bien en vue, sur le mur nord du chœur, en dessous des noms du bureau d'architectes et du décorateur ayant pris part au chantier (**fig. 5**).

trionphal, panneau-signature des architectes et décorateur déjà signalé, et motifs végétaux Art nouveau sur la voûte du chœur).

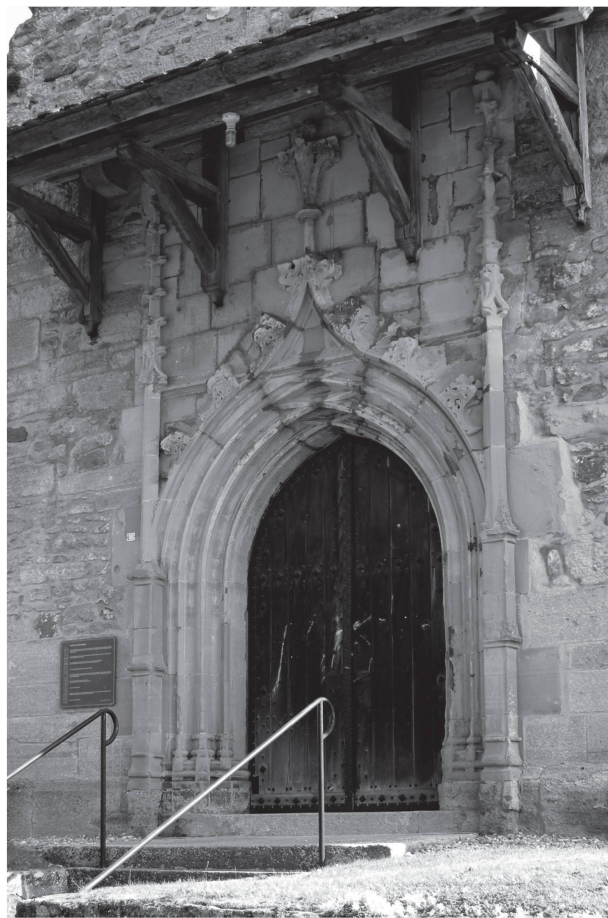
6 Le portail de l'église de Treytorrens (photo G. Brodard, 2016).

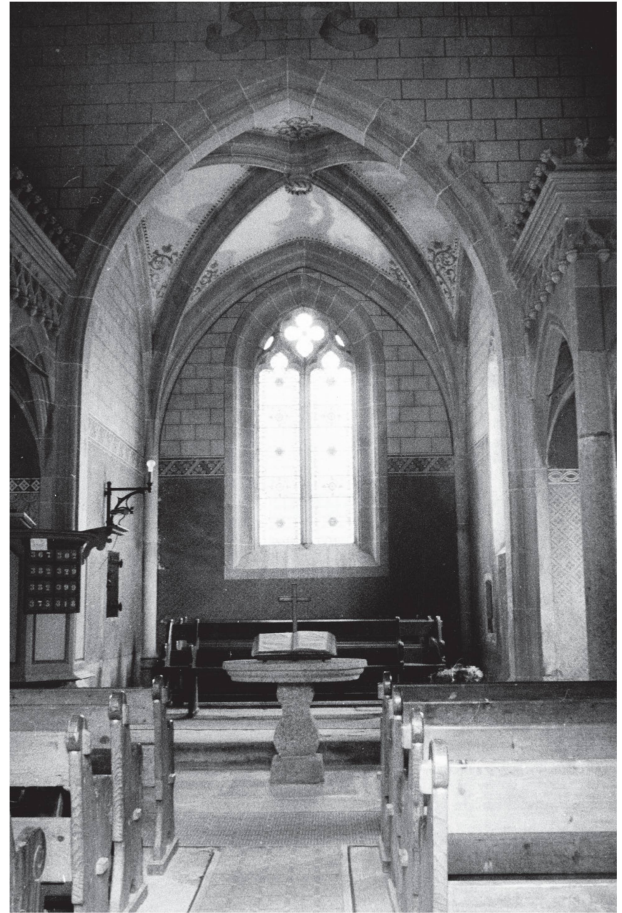
7 *Vue intérieure de l'église de Treytorrens en direction du chœur, 1979 (ACV, PP 546/1242A).*

De l'inauguration de l'édifice restauré au dernier quart du XX^e siècle, l'église ne subit pas de travaux majeurs³⁷, à l'exception de l'installation d'un orgue sur la tribune en 1960³⁸. En revanche, l'intérieur se retrouve sensiblement modifié par une nouvelle restauration (1979-1987), dirigée par Claude Jaccottet (1915-2000)³⁹ et initiée dans le but de résoudre des problèmes d'humidité⁴⁰. Hormis les travaux d'entretien usuel (nettoyage des surfaces les plus atteintes et contrôle des installations électriques) et quelques

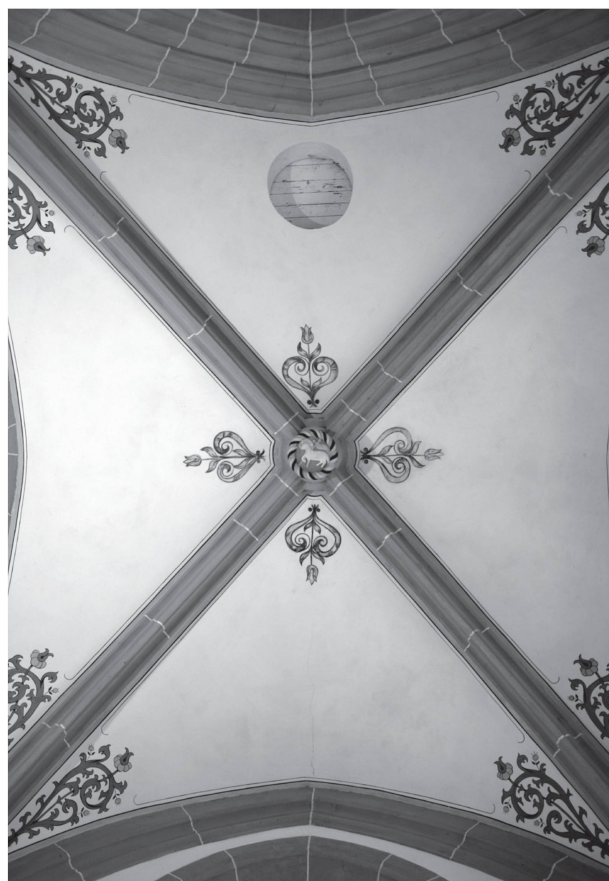
8 La voûte du chœur de l'église de Treytorrens (photo G. Brodard, 2016).

En revanche, dans son rapport, Naef ne se prononce guère sur le sort des murs intérieurs, attendant probablement les résultats du piquage des parois ; il se contente de signaler la présence des éléments décoratifs alors observables, soit des tulipes du XVII^e siècle peintes sur la voûte du chœur²⁷ et un cartouche sur le mur nord²⁸. L'exploration archéologique s'avère sur ce point très décevante puisque ne révélant que de simples filets noirs et blancs sur un fond crème, conservés de manière fragmentaire autour de certaines baies et au sommet des murs latéraux de la nef²⁹.
