# Betonkostenetik

## Vom Fugenbild zur Denkmalpflege und der Werkstoff Beton

*Von Ueli Habegger*

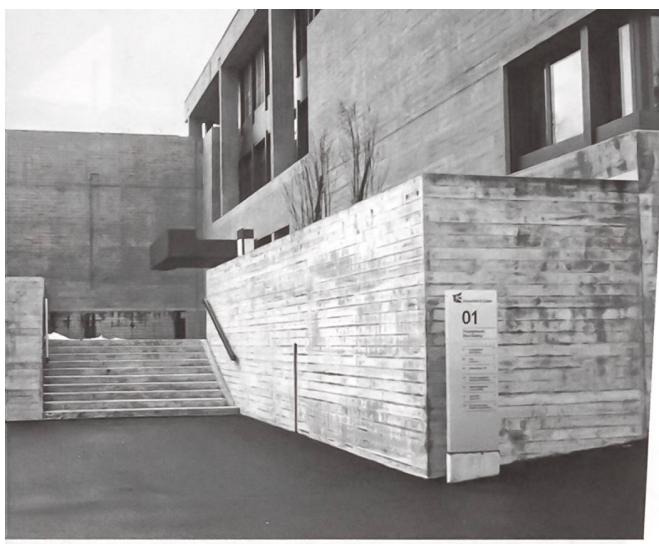
Bei der Universität St. Gallen erfolgte die Betonsanierung nach dem Grundsatz «So wenig wie notwendig».

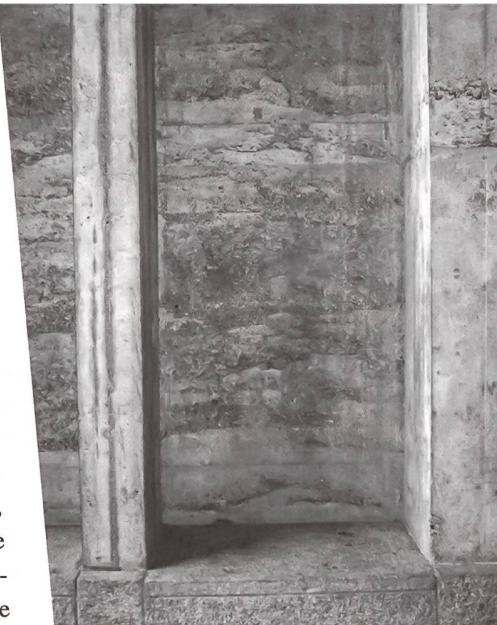
Der Originalbeton der Antoniuskirche zeigt grossflächig Kiesnester und offene Stellen.

welche Risse verursachten. Die Baumeister hatten Stampfbeton als Orthobeton genutzt. Er war sehr porös, Mischung und Siebkurven waren höchst unterschiedlich. Die Tonhohlkörper des Ziegelkerns störten den Vorgang des Betonierens, Vibratoren fehlten bei der Applikation des Betons gänzlich, sie waren damals in der Schweiz noch unbekannt. Kiesnester bildeten sich aus. Bei den Schalbretterstößen drang Wasser in die Fassadenwände ein. Die Armierungseisen waren teilweise ungenügend überdeckt. In der Folge rosteten sie, da und dort platzte der Beton ab. Die Beton-Querstäbe der Fenster begannen abzusanden. Die zunehmende Luftverschmutzung verschlimmerte die Situation. Salze und Kohlendioxid drangen aus der Luft und bei jedem Regenschlag in die Betonschalen ein. Die Karbonatisierung der Oberflächen verstärkte sich. Der pH-Wert sank von 12,5 unter 9 – der Beton wurde weich, verlor seine Festigkeit und die Fenster drohten aus den Fassaden zu stürzen. Bereits 1950 musste der Glockenturm mit Spritzbeton gesichert werden. 1962 wurden Risse im Kirchenschiff ausgebessert. 1973 folgte die Sanierung des Turms und der gealterten Eingriffe aus den Jahren 1950 und 1962.
