Artikel: Das "Ermüden" des Materials

Autor: Wyss, Th.

DAS "ERMÜDEN" DES MATERIALS.

Th. Wyss, Eidgen. Materialprüfungsanstalt, Zürich.

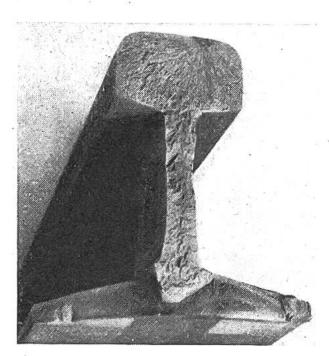
Abb. 8: Dauerbruch einer Schiene.

Besondere Beachtung muss auch den Brüchen an Eisenbahnschienen geschenkt werden. Ein solcher ist in Abbildung 8 dargestellt. Der Ermüdungsbruch ging

vom Fuss aus; er umfasst den ganzen Fuss. Steg und Kopf brachen hernach plötzlich durch. In Abbildung 7 ist ein Ermüdungsversuch in der Eidgen. Materialprüfungsanstalt mit einem Schienenabschnitt dargestellt, der an beiden Enden auf einem waagrechten Joch der Pulsa-
