Artikel: Das "Ermüden" des Materials
Autor: Wyss, Th.
DOI: <https://doi.org/10.5169/seals-987085>

DAS „ERMÜDEN“ DES MATERIALS.

Th. Wyss, Eidgen. Materialprüfungsanstalt, Zürich.

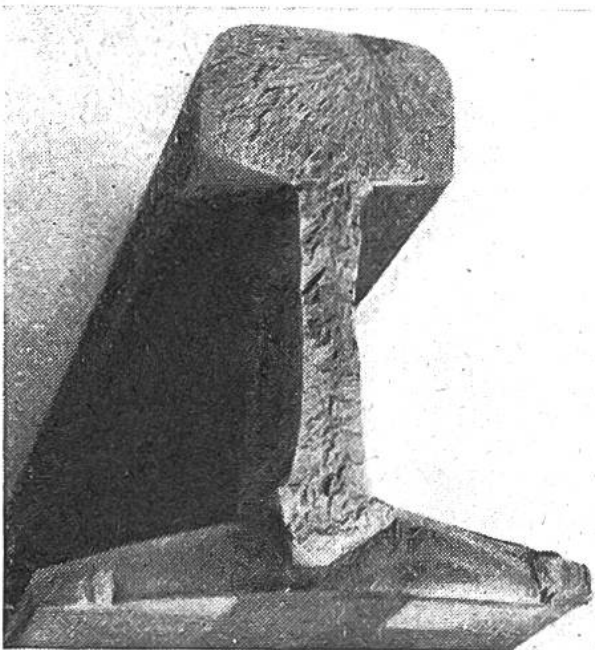
Abb. 8: Dauerbruch einer Schiene.

Besondere Beachtung muss auch den Brüchen an Eisenbahnschienen geschenkt werden. Ein solcher ist in Abbildung 8 dargestellt. Der Ermüdungsbruch ging

vom Fuss aus; er umfasst den ganzen Fuss. Steg und Kopf brachen hernach plötzlich durch. In Abbildung 7 ist ein Ermüdungsversuch in der Eidgen. Materialprüfungsanstalt mit einem Schienenabschnitt dargestellt, der an beiden Enden auf einem waagrechten Joch der Pulsatormaschine aufgelagert ist und oben in der Mitte belastet wird. Durch die ständige Veränderung der Mittelast werden die Verhältnisse der Wirklichkeit nachgeahmt.
