Artikel: Das "Ermüden" des Materials

Autor: Wyss, Th.

DAS „ERMÜDEN“ DES MATERIALS.

Th. Wyss, Eidgen. Materialprüfungsanstalt, Zürich.

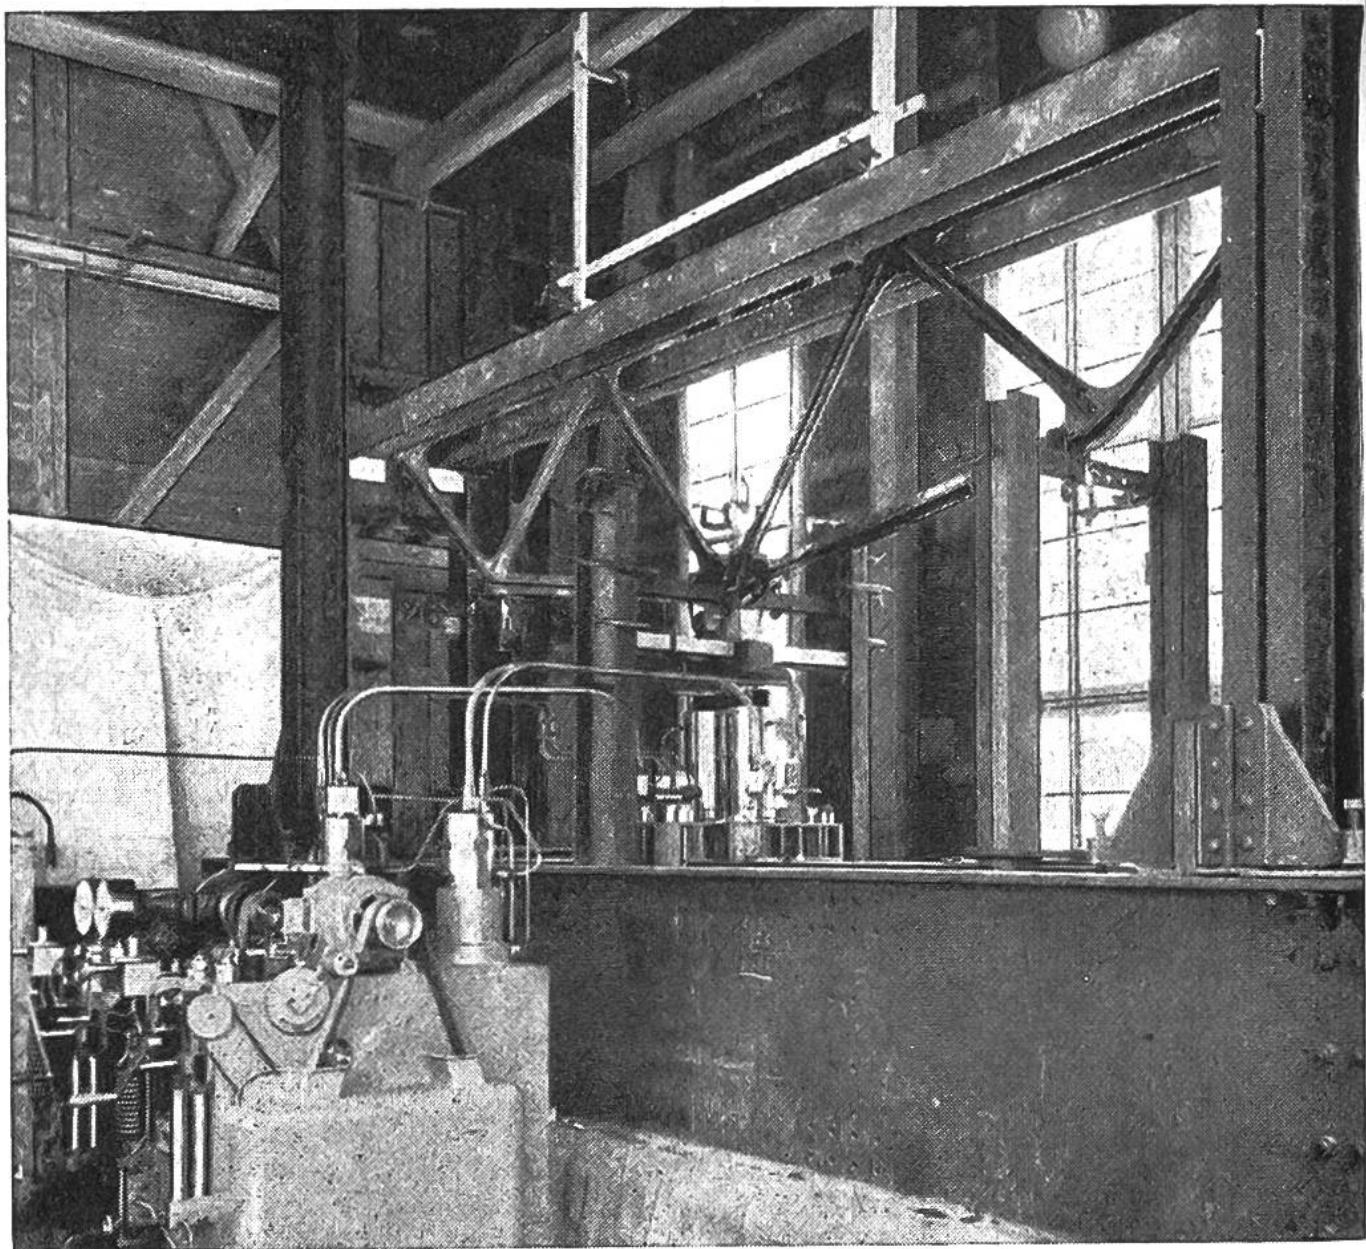
Abb. 1: Ein geschweißter Fachwerkträger als Modell einer Stahlbrücke wird einem Ermüdungsversuch unterworfen. Links ist die Pulsatormaschine mit den daran angeschlossenen auf- und niedergehenden Kolben sichtbar.

Abbildung 1 zeigt als Modell einer Stahlbrücke einen geschweißten Fachwerkträger, der durch wechselnde Beanspruchung bis zum Bruch geprüft wird. Er ist in einem Gerüst an beiden Enden aufgelagert und wird in der Mitte von unten her durch auf- und niedergehende Kolben der Wechselbeanspruchung unterzogen. Diese Kolben werden während vieler Tage, Tag und Nacht, durch Pulsatormaschinen betätigt. In Abbildung 2 ist der Dauerbruch an einer Strebe dargestellt. Er ist von einer als dunkler Fleck erscheinenden Fehlerstelle der Schweißnaht ausgegangen und hat sich dann über den untern und teilweise über den waagrechten Schen-

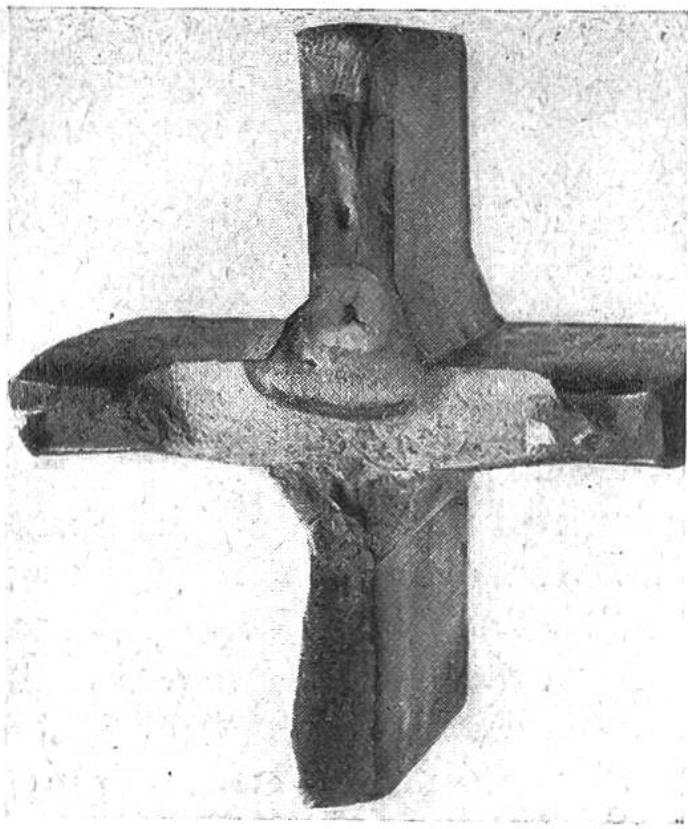
Abb. 2: Ermüdungsbruch am geschweißten Kreuzungspunkt einer Fachwerkstrebe.

kel des kreuzförmigen Querschnittes ausgebreitet. Der übrige Teil des Querschnittes ist hernach plötzlich durchgerissen. Ein besonders wichtiger und zugleich stark beanspruchter Teil der Fahr- oder Flugzeuge ist die Kurbelwelle (Abb. 3), welche die Verbindung zwischen Getriebe und Motor herstellt. Sie weist eine komplizierte Form auf. Gerade in den ersten Entwicklungsjahren der Fahrzeuge sind öfters Unglücksfälle durch Bruch der Kurbelwelle entstanden. Heutzutage werden solche empfindlichen Bestandteile bei Neukonstruktionen meist vor Inbetriebsetzung aufs genauste untersucht und geprüft.

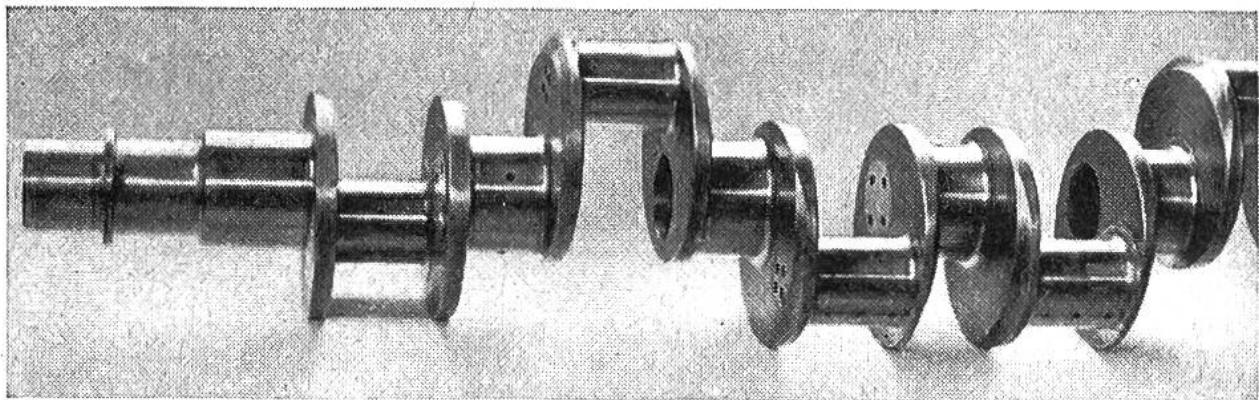
Abb. 3: Kurbelwelle eines Flugmotors.

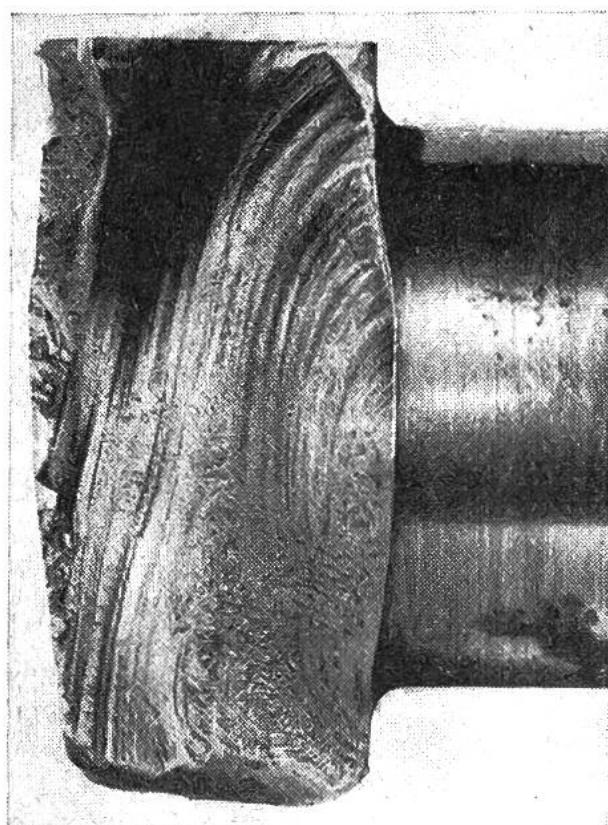
Abb. 4: Dauerbruch an der Kurbelwelle eines Lastwagens.

Abbildung 4 zeigt den Dauerbruch einer Automobilkurbelwelle, der von der Übergangsstelle zwischen waagrechter Achse und senkrechttem Arm ausgegangen ist. Die Schichtlinien und damit das Fortschreiten des Risses sind deutlich erkennbar.

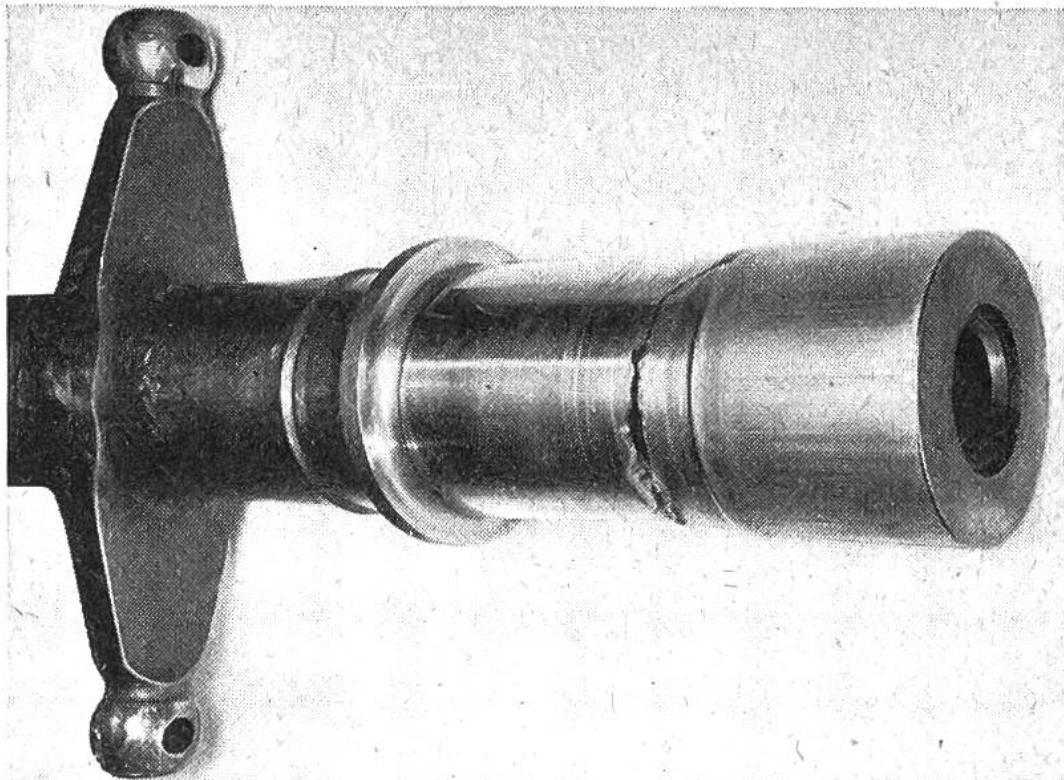
Abb. 5: Gebrochene Triebachse eines elektrischen Fahrzeugs.

umsonst ist es Vorschrift, dass das Wagenmaterial nach bestimmten Zeitabschnitten immer wieder genau überprüft werde. In Abbildung 5 ist die gebrochene Achse eines elektrischen Triebfahrzeugs dargestellt. Der Dauerbruch befindet sich unmittelbar neben dem zylindrischen Ende, an dem der Radstern angebracht ist. Ursache des Bruches

war eine Beschädigung an der Oberfläche durch äussere Einflüsse. In Abbildung 6 ist die Bruchfläche dargestellt. Die Ausgangsstelle ist am dunklen Fleck nahe am Scheitel erkennbar. Die Schichtlinien sind deutlich zu sehen.

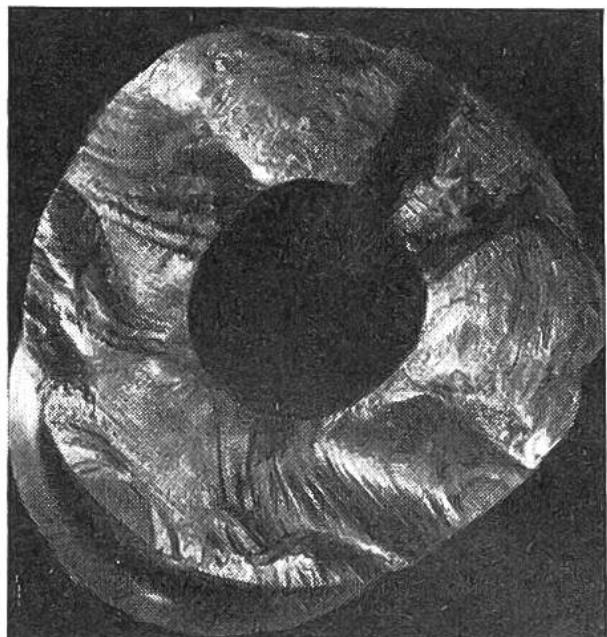
Abb. 6: Dauerbruch dieser Achse.

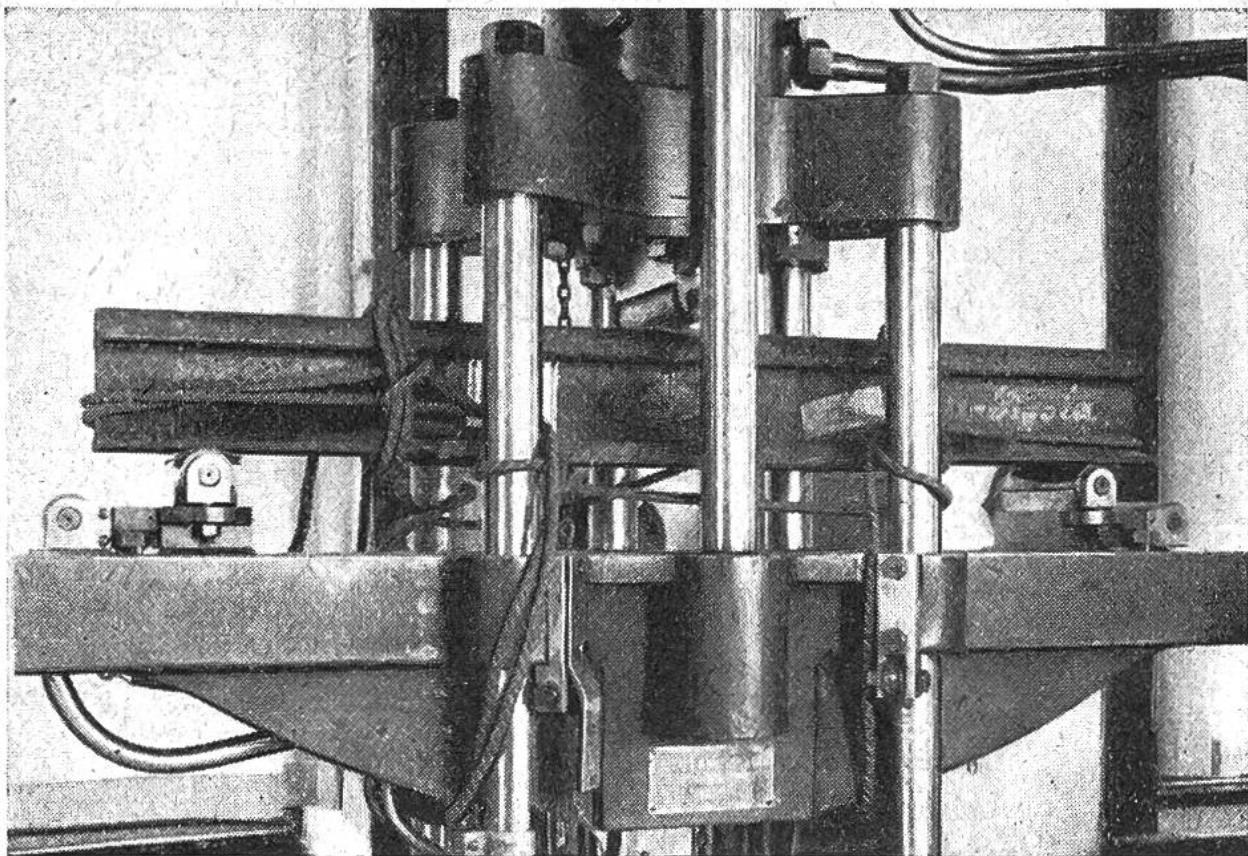
Abb. 7: Prüfung einer Schiene auf Ermüdung im Pulsator.

vom Fuss aus; er umfasst den ganzen Fuss. Steg und Kopf brachen hernach plötzlich durch. In Abbildung 7 ist ein Ermüdungsversuch in der Eidgen. Materialprüfungsanstalt mit einem Schienenabschnitt dargestellt, der an beiden Enden auf einem waagrechten Joch der Pulsatormaschine aufgelagert ist und oben in der Mitte belastet wird. Durch die ständige Veränderung der Mittellast werden die Verhältnisse der Wirklichkeit nachgeahmt.
