**Artikel:** Das "Ermüden" des Materials

**Autor:** Wyss, Th.

Th. Wyss, Eidgen. Materialprüfungsanstalt, Zürich.

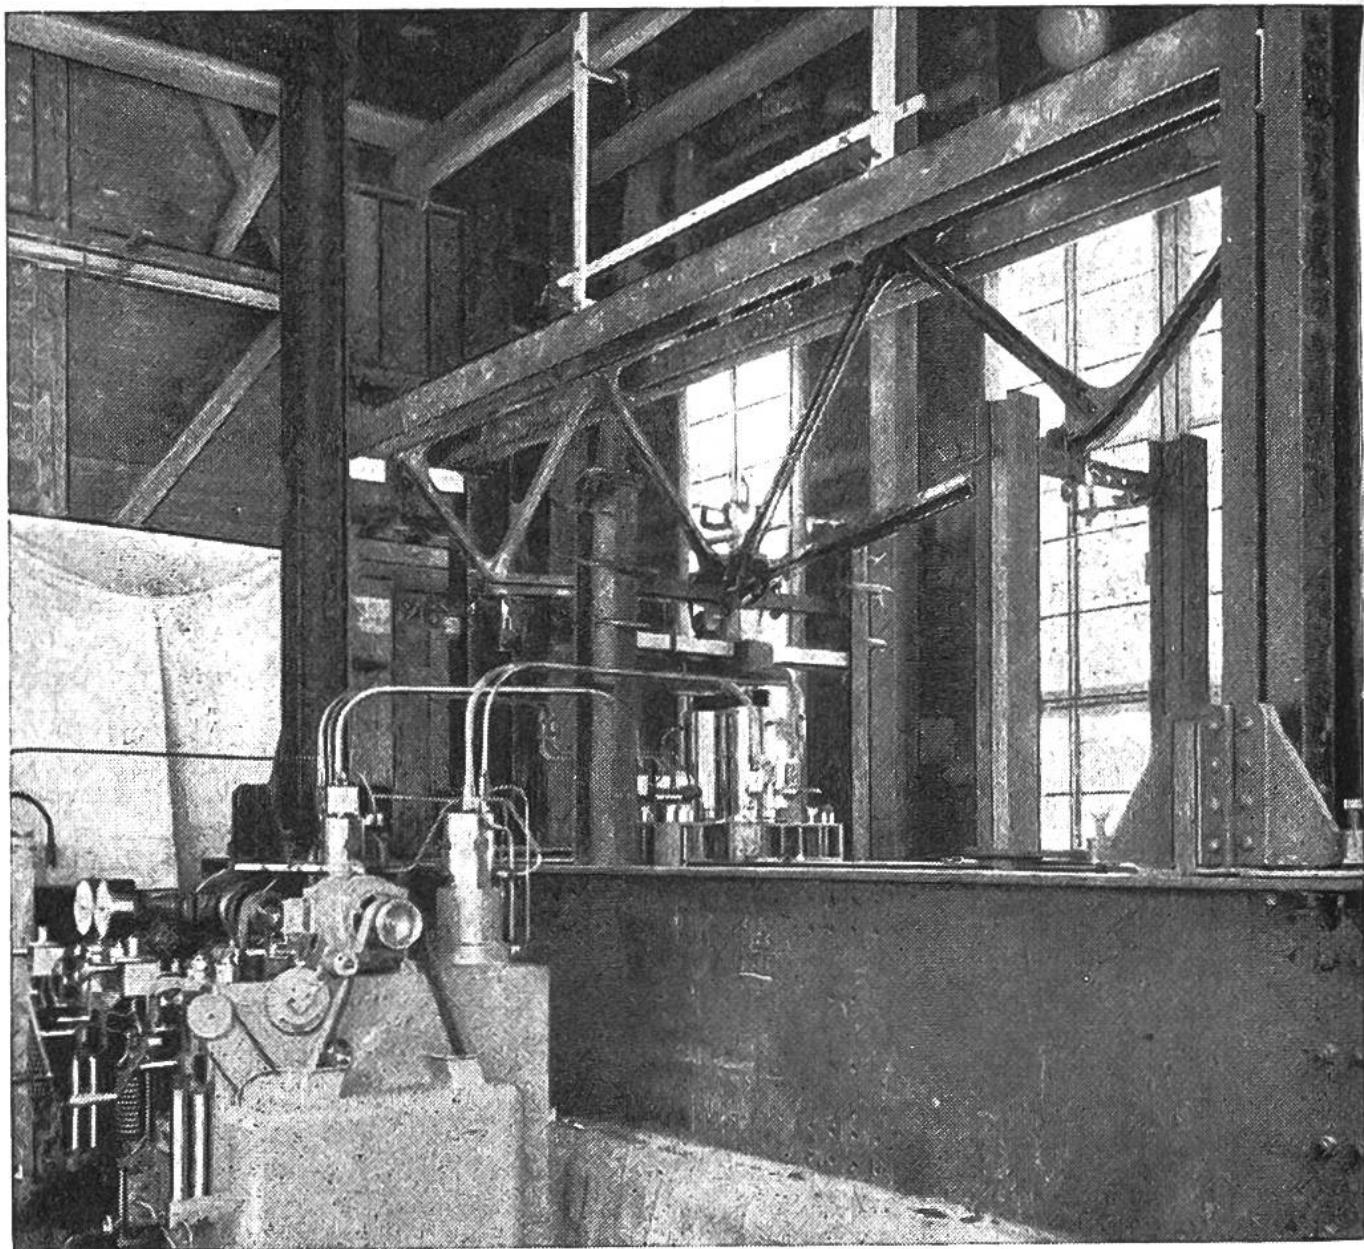
Abb. 1: Ein geschweißter Fachwerkträger als Modell einer Stahlbrücke wird einem Ermüdungsversuch unterworfen. Links ist die Pulsatormaschine mit den daran angeschlossenen auf- und niedergehenden Kolben sichtbar.

Abbildung 1 zeigt als Modell einer Stahlbrücke einen geschweißten Fachwerkträger, der durch wechselnde Beanspruchung bis zum Bruch geprüft wird. Er ist in einem Gerüst an beiden Enden aufgelagert und wird in der Mitte von unten her durch auf- und niedergehende Kolben der Wechselbeanspruchung unterzogen. Diese Kolben werden während vieler Tage, Tag und Nacht, durch Pulsatormaschinen betätigt. In Abbildung 2 ist der Dauerbruch an einer Strebe dargestellt. Er ist von einer als dunkler Fleck erscheinenden Fehlerstelle der Schweissnaht ausgegangen und hat sich dann über den untern und teilweise über den waagrechten Schen-

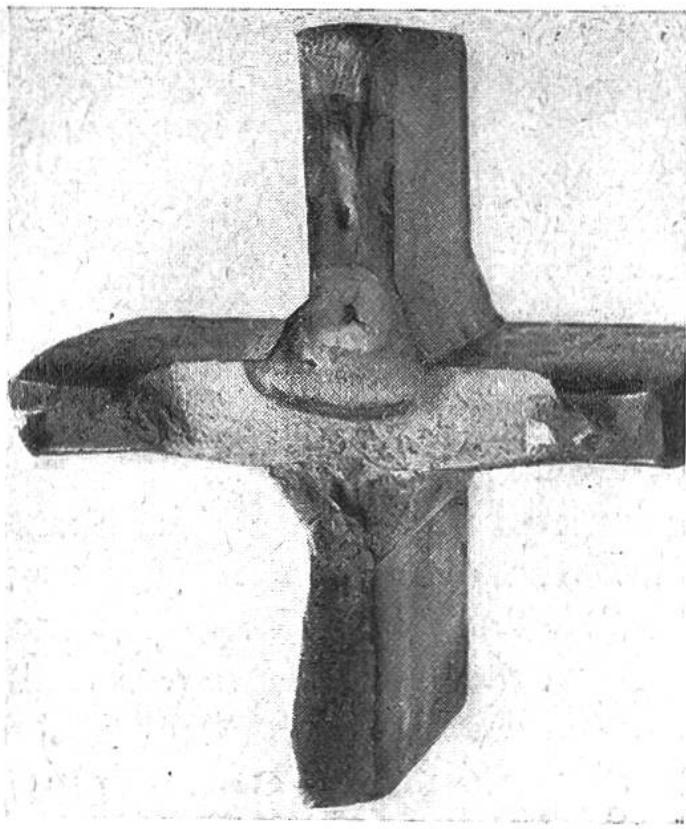
Abb. 2: Ermüdungsbruch am geschweißten Kreuzungspunkt einer Fachwerkstrebe.

kel des kreuzförmigen Querschnittes ausgebreitet. Der übrige Teil des Querschnittes ist hernach plötzlich durchgerissen. Ein besonders wichtiger und zugleich stark beanspruchter Teil der Fahr- oder Flugzeuge ist die Kurbelwelle (Abb. 3), welche die Verbindung zwischen Getriebe und Motor herstellt. Sie weist eine komplizierte Form auf. Gerade in den ersten Entwicklungsjahren der Fahrzeuge sind öfters Unglücksfälle durch Bruch der Kurbelwelle entstanden. Heutzutage werden solche empfindlichen Bestandteile bei Neukonstruktionen meist vor Inbetriebsetzung aufs genauste untersucht und geprüft.

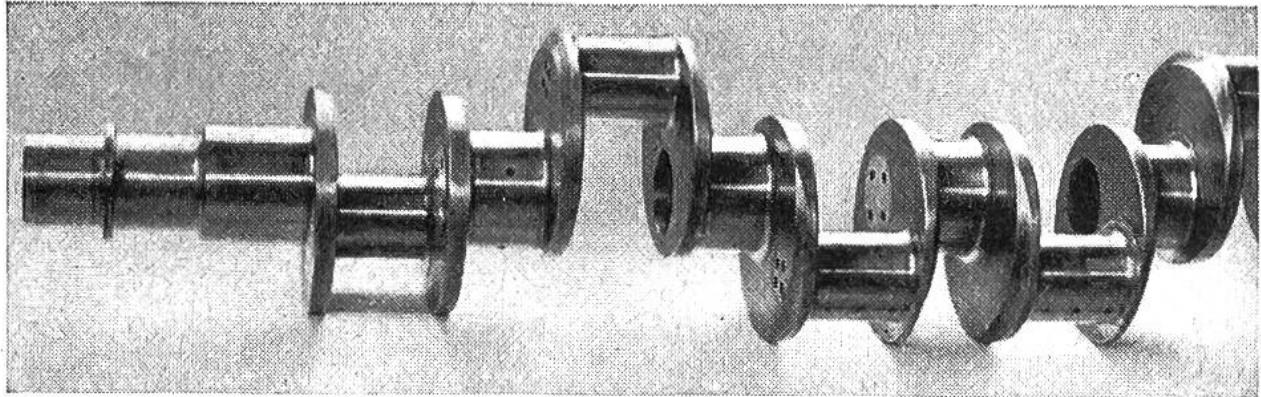
Abb. 3: Kurbelwelle eines Flugmotors.

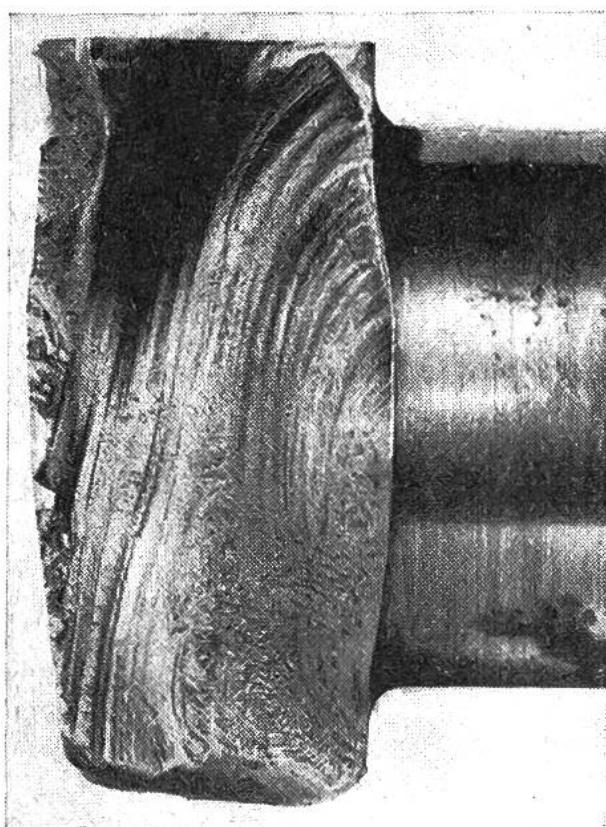
Abb. 4: Dauerbruch an der Kurbelwelle eines Lastwagens.

Abbildung 4 zeigt den Dauerbruch einer Automobilkurbelwelle, der von der Übergangsstelle zwischen waagrechter Achse und senkrechttem Arm ausgegangen ist. Die Schichtlinien und damit das Fortschreiten des Risses sind deutlich erkennbar.

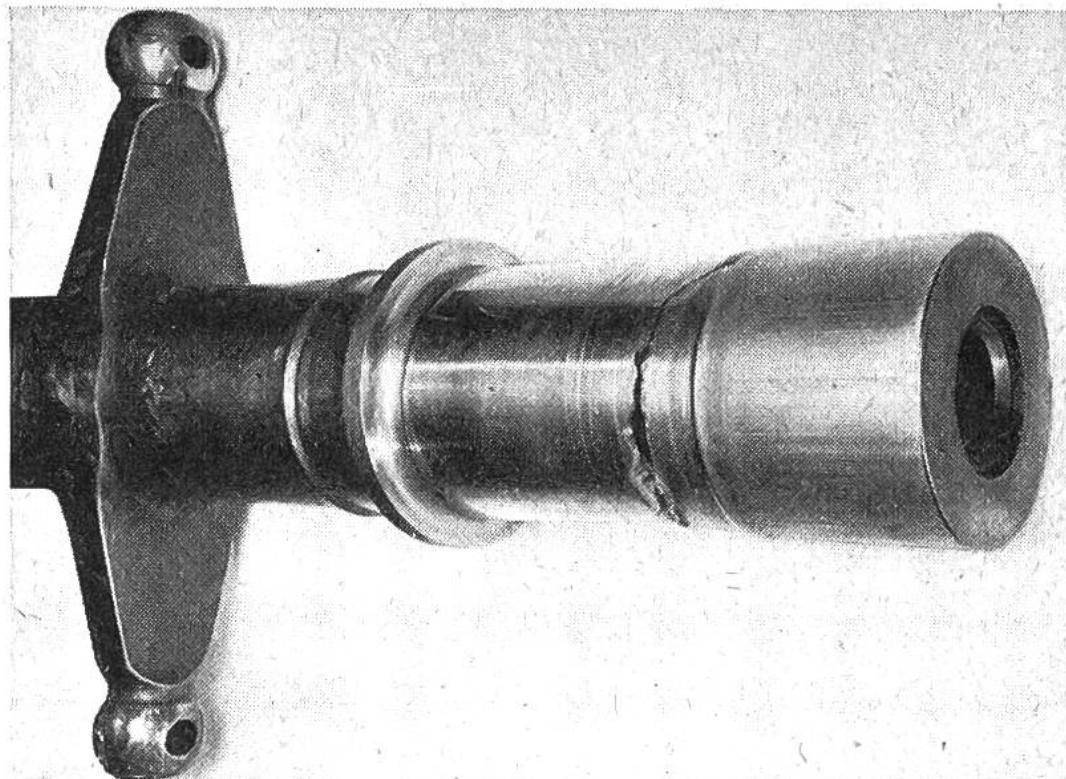
Abb. 5: Gebrochene Triebachse eines elektrischen Fahrzeugs.

umsonst ist es Vorschrift, dass das Wagenmaterial nach bestimmten Zeitabschnitten immer wieder genau überprüft werde. In Abbildung 5 ist die gebrochene Achse eines elektrischen Triebfahrzeugs dargestellt. Der Dauerbruch befindet sich unmittelbar neben dem zylindrischen Ende, an dem der Radstern angebracht ist. Ursache des Bruches

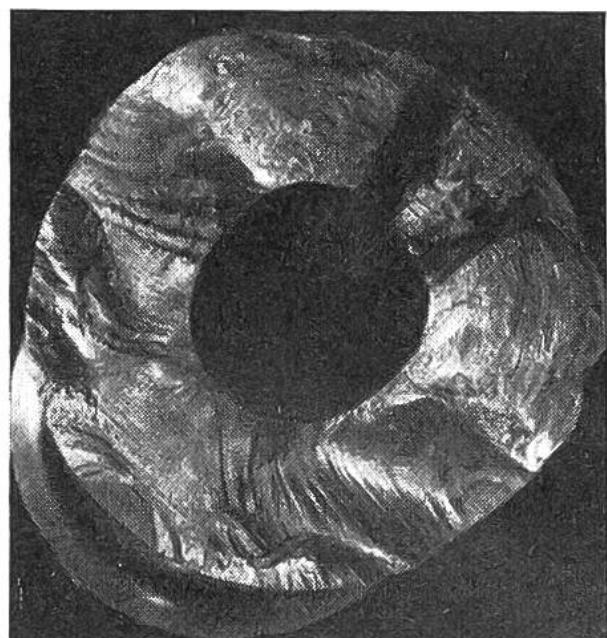
Abb. 6: Dauerbruch dieser Achse.

war eine Beschädigung an der Oberfläche durch äussere Einflüsse. In Abbildung 6 ist die Bruchfläche dargestellt. Die Ausgangsstelle ist am dunklen Fleck nahe am Scheitel erkennbar. Die Schichtlinien sind deutlich zu sehen.

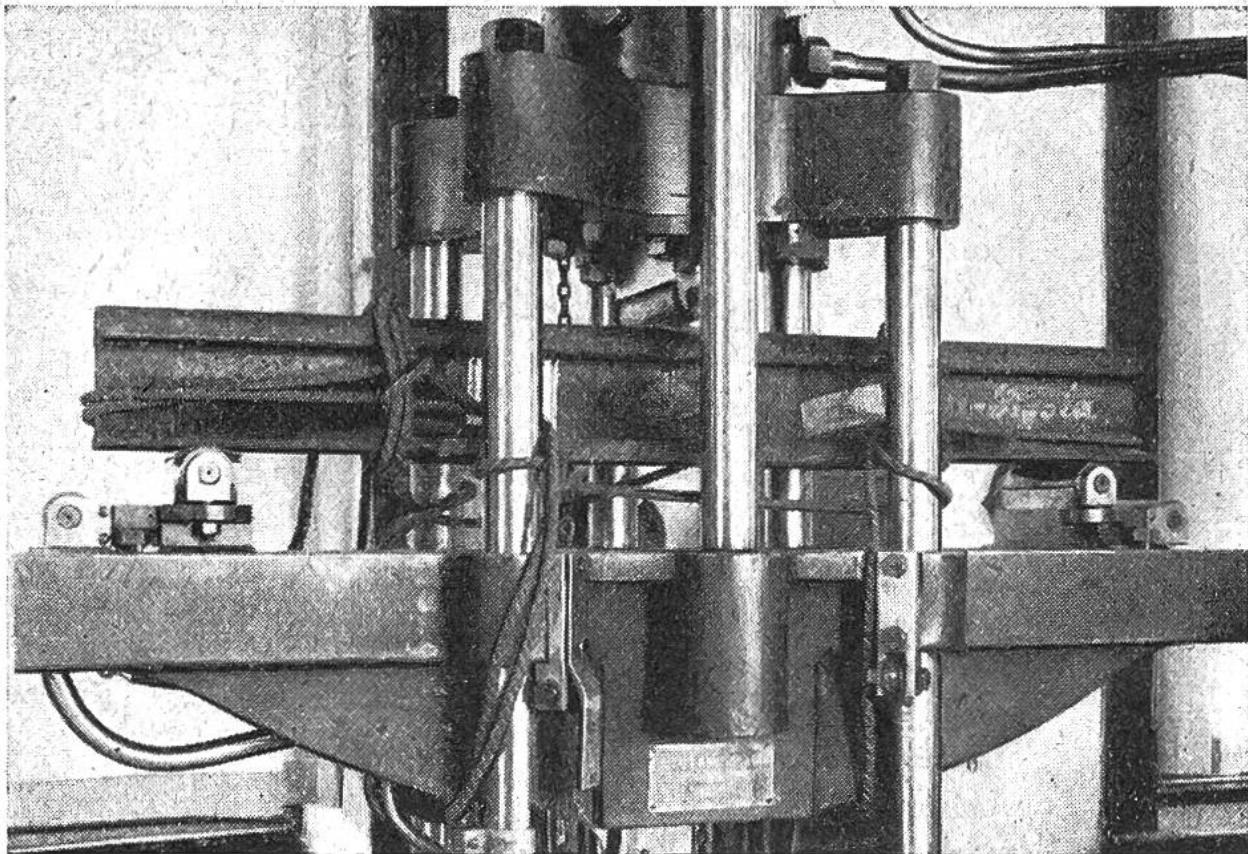
Abb. 7: Prüfung einer Schiene auf Ermüdung im Pulsator.

vom Fuss aus; er umfasst den ganzen Fuss. Steg und Kopf brachen hernach plötzlich durch. In Abbildung 7 ist ein Ermüdungsversuch in der Eidgen. Materialprüfungsanstalt mit einem Schienenabschnitt dargestellt, der an beiden Enden auf einem waagrechten Joch der Pulsatormaschine aufgelagert ist und oben in der Mitte belastet wird. Durch die ständige Veränderung der Mittellast werden die Verhältnisse der Wirklichkeit nachgeahmt.

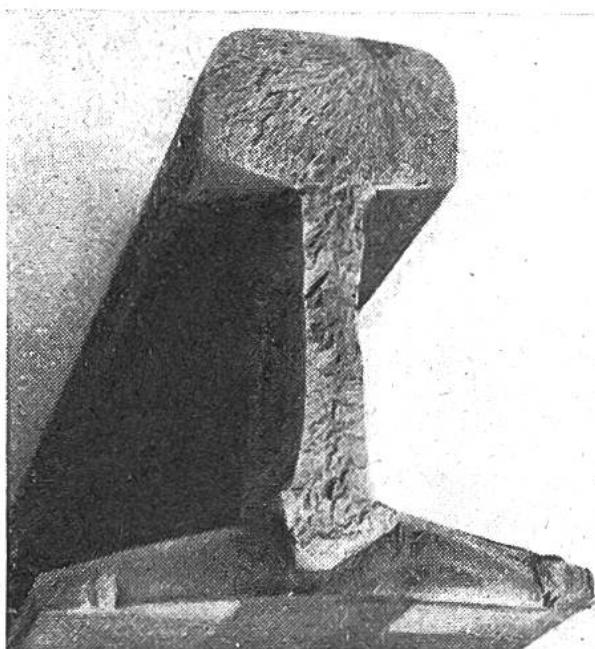
Abb. 8: Dauerbruch einer Schiene.

Besondere Beachtung muss auch den Brüchen an Eisenbahnschienen geschenkt werden. Ein solcher ist in Abbildung 8 dargestellt. Der Ermüdungsbruch ging
