Artikel: Orny : histoire architecturale d'une église paroissiale
Autor: Auberson, Laurent / Kellenberger, Heinz
DOI: <https://doi.org/10.5169/seals-72203>

Orny. Histoire architecturale d'une église paroissiale

LAURENT AUBERSON ET HEINZ KELLENBERGER

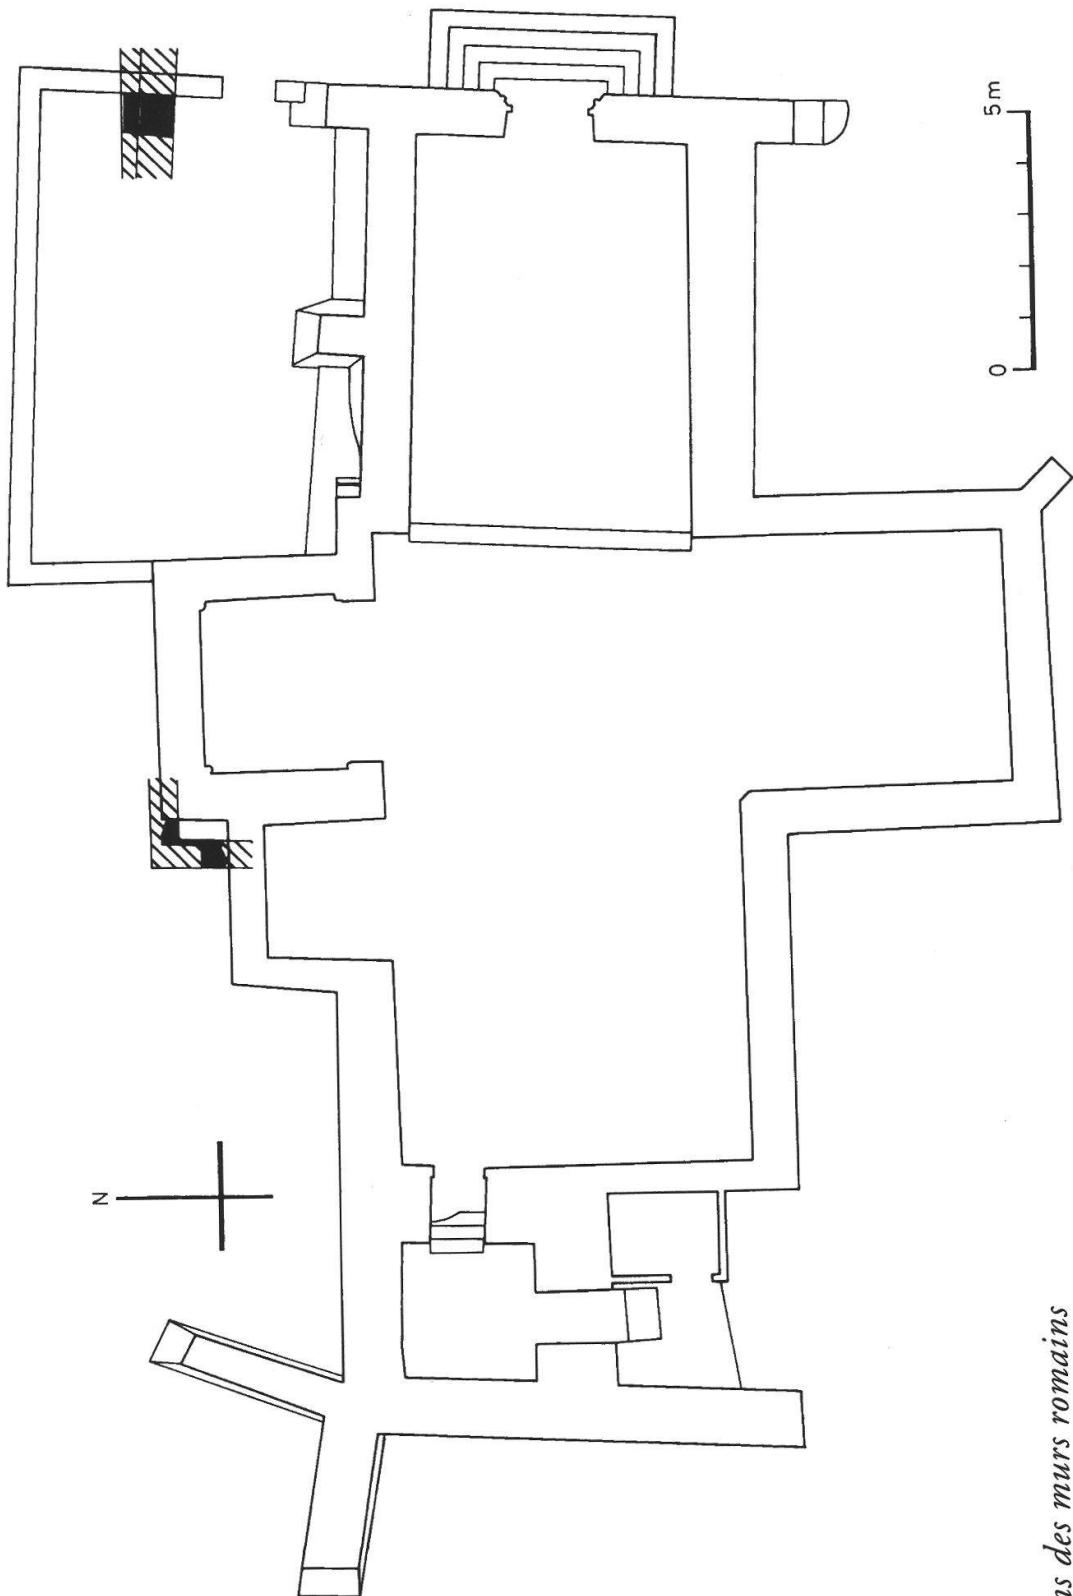
2. Plans des murs romains

Les structures romaines (fig. 2)

Les tranchées creusées pour le drainage de l'église en 1989 ont fait apparaître quelques segments de murs antérieurs aux églises et que leur qualité de construction fait attribuer à l'époque romaine.

À la jonction des deux chapelles nord, sous la tombe 3, l'angle intérieur d'un bâtiment est apparu. Un segment orienté nord-sud laisse voir une largeur de 50 cm, mais son parement extérieur, à l'ouest, n'étant pas nettement visible dans la tranchée creusée, on ne peut considérer cette largeur comme définitive. Le mur marque un retour vers l'est, mais seul le parement intérieur de ce retour d'angle est visible. L'appareillage est fait de blocs de calcaire liés par un mortier fin, gris-beige, très homogène. Les faces intérieures sont enduites d'un mortier au tuileau couvrant une épaisseur de 5 cm. Le fond de la tranchée a atteint l'altitude de 468,77 m, à laquelle aucun sol n'est encore visible. Cet angle de mur est recouvert directement par la tombe 3 et recoupé par les deux chapelles nord.

Un autre segment de mur, orienté est-ouest, est apparu 4 m au nord de l'ancien chœur. Ce mur, épais de 66 cm, est fait d'éléments en terre cuite qui paraissent être tous des fragments de briques creuses (*tubuli*) destinées à laisser circuler l'air chauffé sous le sol. La face extérieure de ces *tubuli* présente des stries tout à fait typiques, servant à mieux assurer leur ancrage dans le mortier. Ces briques se trouvent ici en réemploi, à l'état fragmentaire, liées par un mortier au tuileau dans le blocage de la maçonnerie. Le soubassement du mur, dont nous n'avons pas atteint le niveau inférieur, paraît fait, en partie du moins, de gros blocs de molasse. La face nord du mur est plaquée de marbre et contre ce placage vient s'appuyer encore une seconde épaisseur de mur (environ 38 cm), également plaquée de marbre. Du côté sud, un bloc de molasse appuyé contre le mur semble constituer le départ d'une voûte très grossière dont les autres éléments sont en tuf et en blocs de mortier récupérés. Une couche de démolition recouvre ce mur, conte-

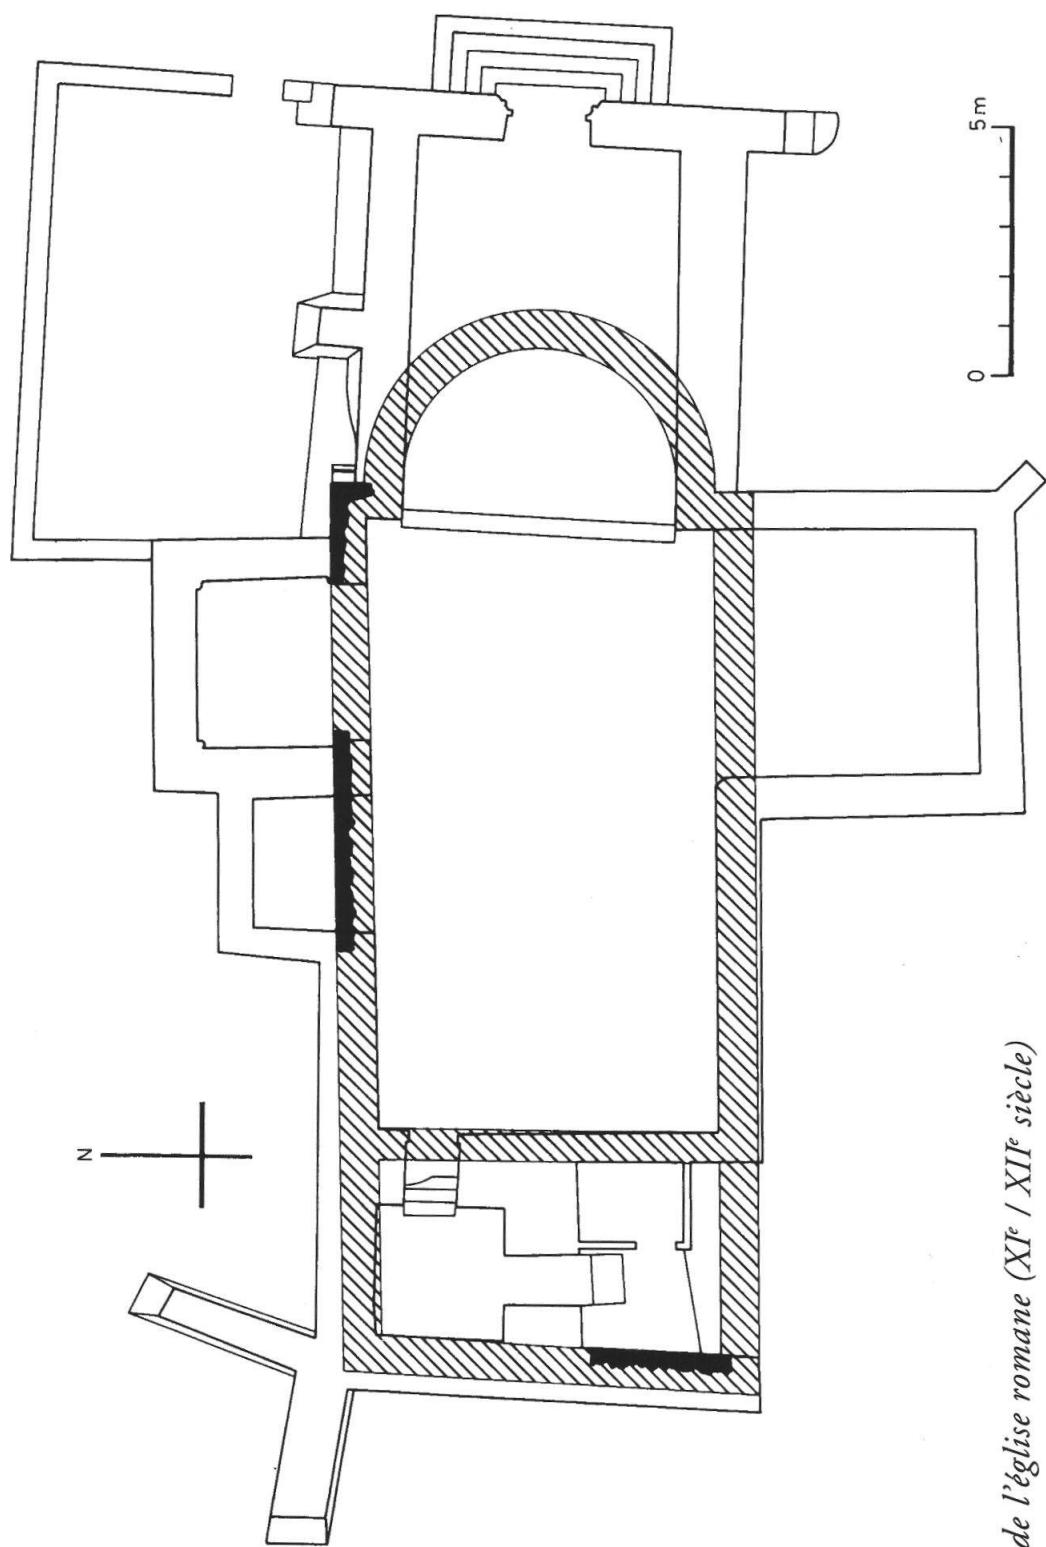
3. Plan de l'église romane (XI^e / XII^e siècle)

L'église romane (fig. 3)

Les éléments les plus anciens repérés dans les maçonneries de l'église sont disparates mais suffisamment caractérisés pour pouvoir être mis en relation et assez nombreux pour permettre une reconstitution du plan.

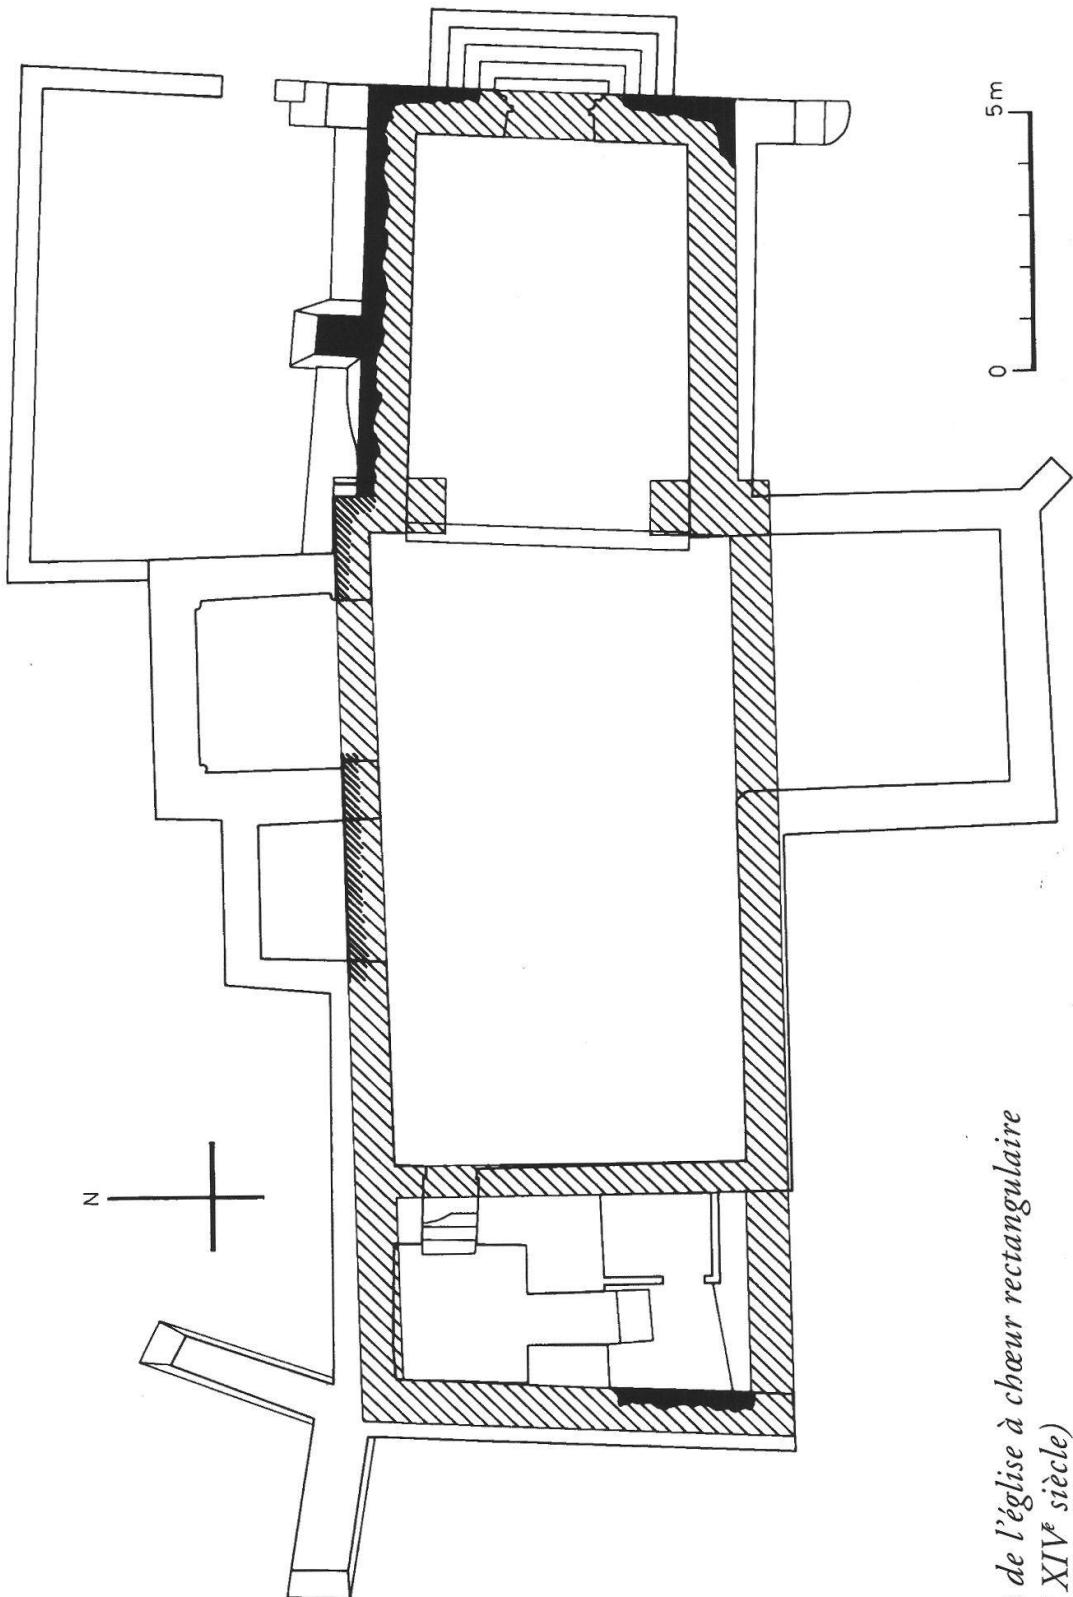
4. Plan de l'église à chœur rectangulaire
(XIII^e / XIV^e siècle)

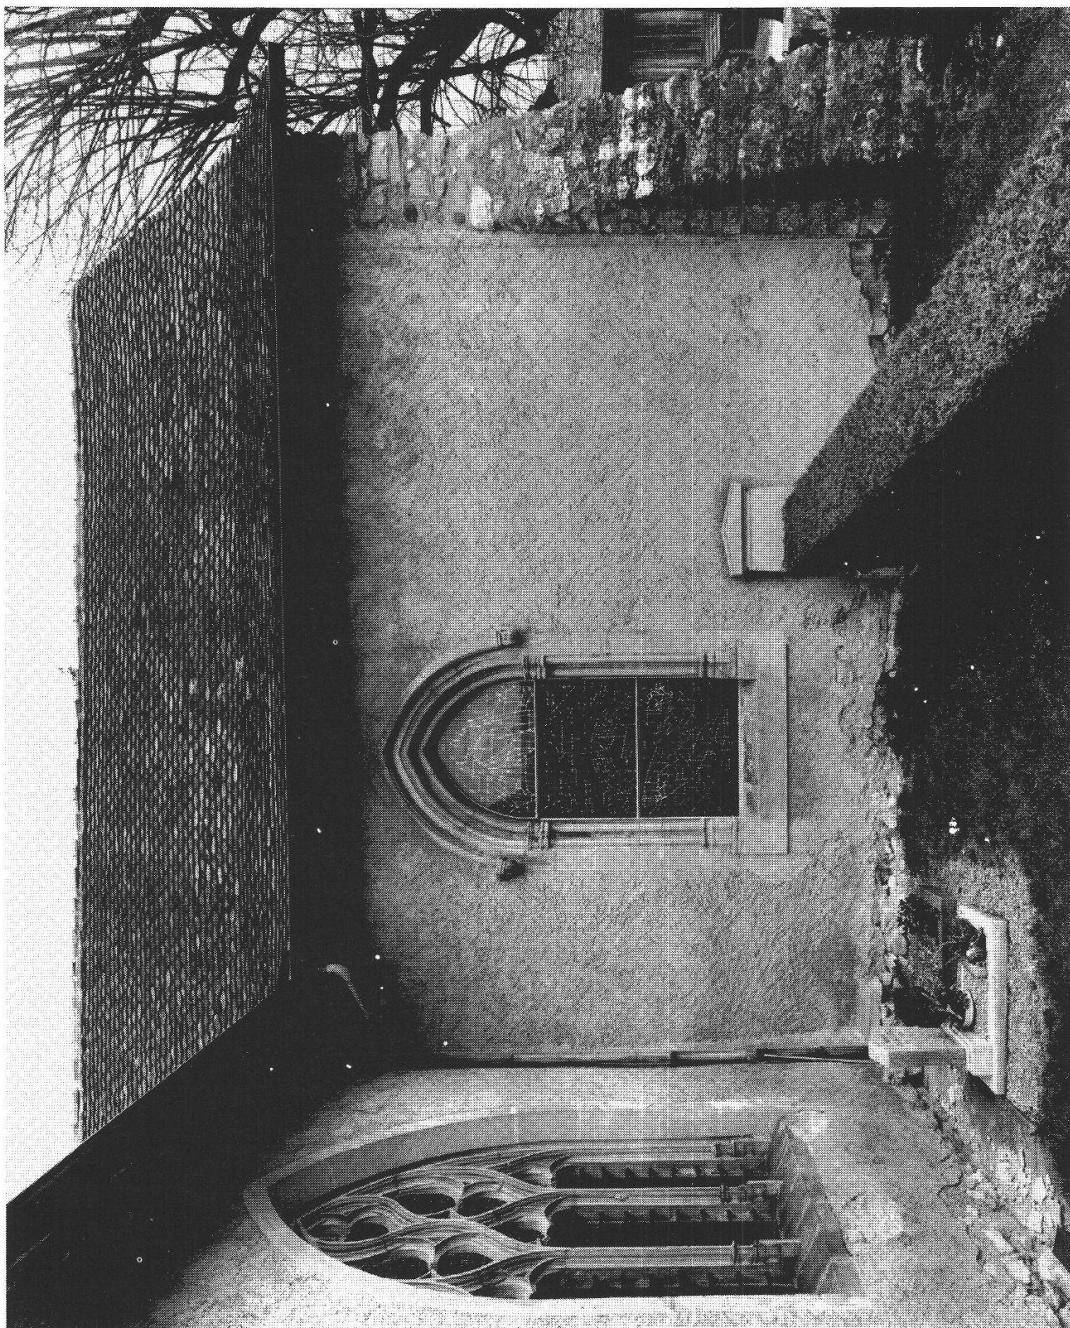
5. Les grandes baies de la chapelle sud et du chœur

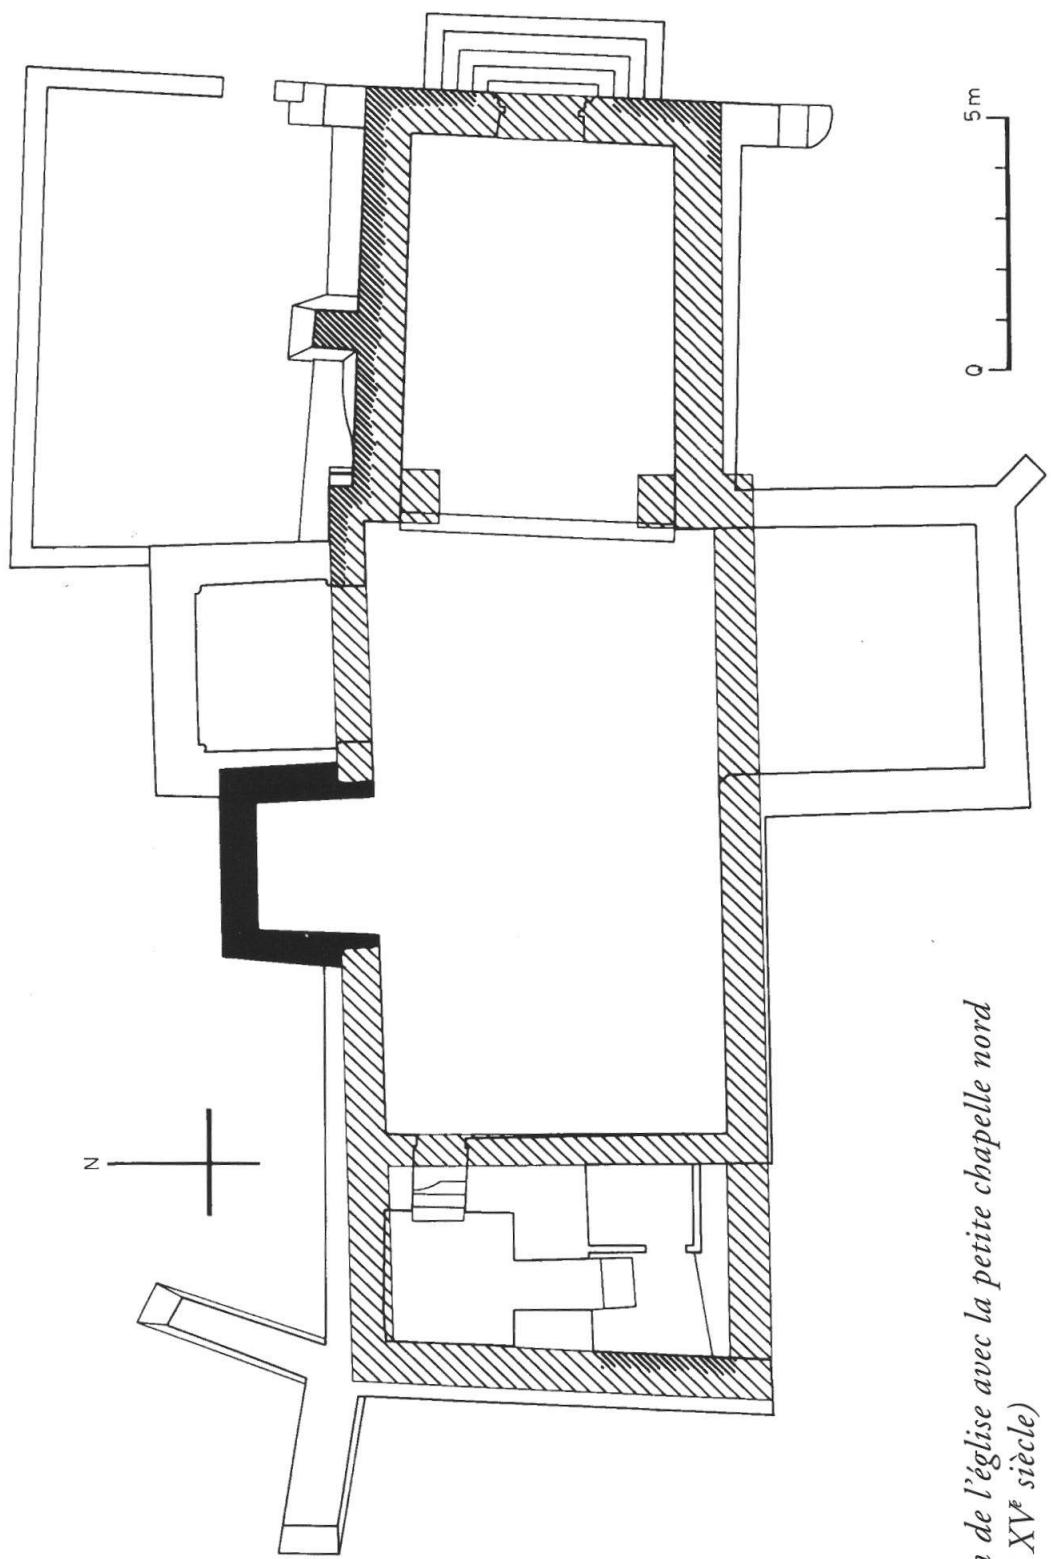
6. Plan de l'église avec la petite chapelle nord
(XIV^e / XV^e siècle)

Le plan de cette petite annexe à l'église gothique est parfaitement intact, mais la maçonnerie originale a été remplacée à la fois dans sa partie supérieure (rehaussement de la chapelle et reprise tardive de la charpente) et sa fondation, les murs ayant été entièrement repris en sous-œuvre en 1844. L'appareillage d'origine présente des assises irrégulières de blocs de calcaire émoussés, entiers ou cassés, de dimensions très diverses, assises parsemées de quelques fragments de tuf. Des éléments portant des traces de combustion témoignent de la récupération de débris de constructions antérieures, très certainement le mur de la nef de l'église romane, dont nous avons évoqué la destruction par le feu. Le mortier est brun-beige, compact et contient des graviers et des grosses particules de chaux. Le mur oriental de cette chapelle a été masqué par la construction postérieure de la grande chapelle nord.

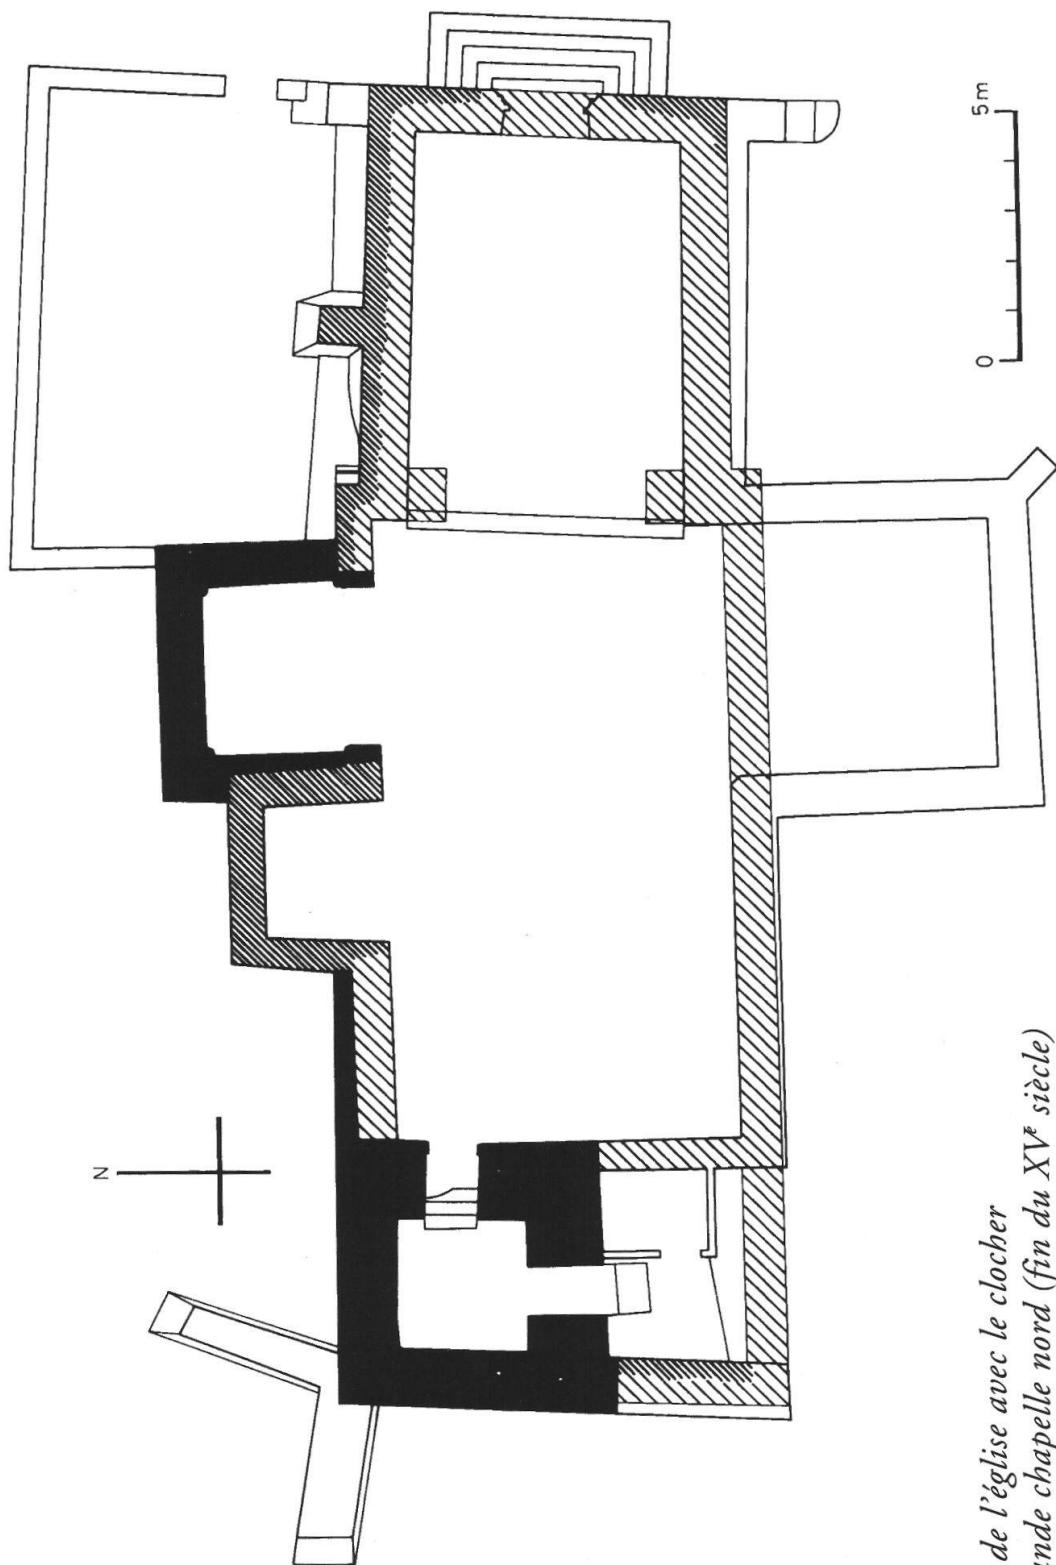
7. Plan de l'église avec le clocher
et la grande chapelle nord (fin du XV^e siècle)

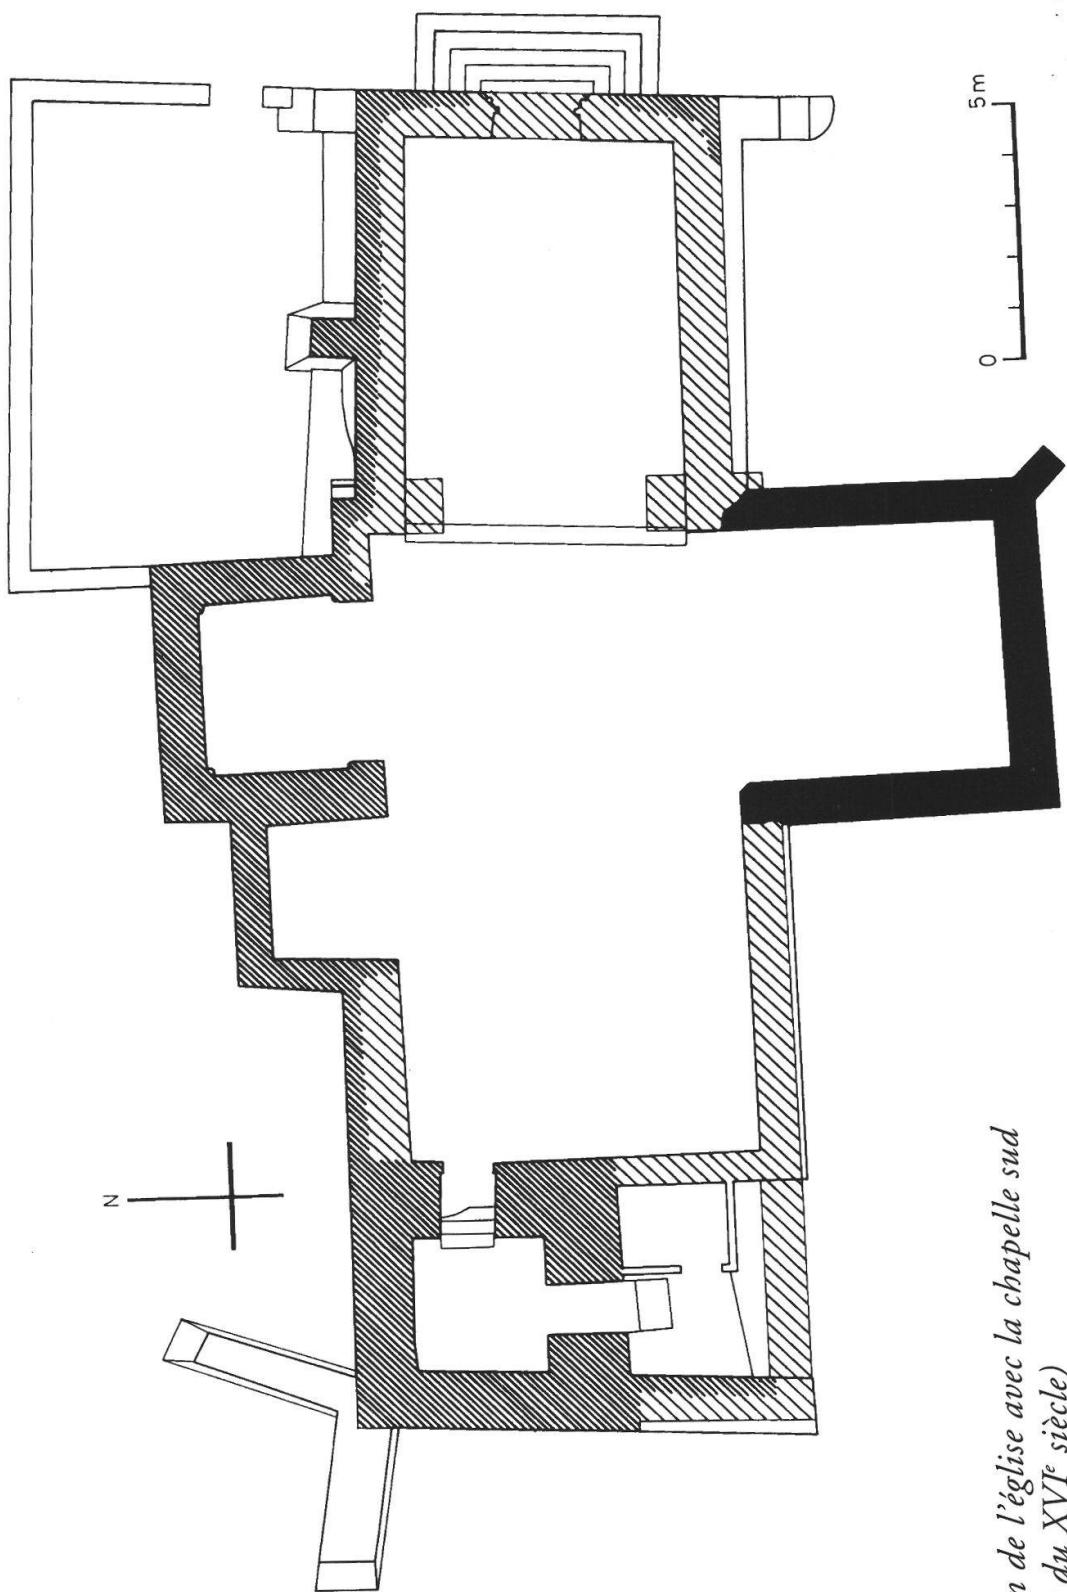
9. Plan de l'église avec la chapelle sud
(début du XVI^e siècle)

L'appareillage est régulier et fait surtout d'éléments émoussés en calcaire, avec des chaînes d'angle très bien marquées par de gros blocs de calcaire jaune, soigneusement taillés. Quelques blocs de ce type se trouvent aussi ça et là dans les façades. Le mortier, de teinte beige, se caractérise par sa compacité et sa finesse. L'angle sud-est est seul renforcé par un contrefort dont le sommet, à l'altitude de 473,55 m,

se situe nettement en dessous de la toiture; le contrefort est couronné par une petite bâtière et rythmé par un larmier en accolade et un empattement à la base.

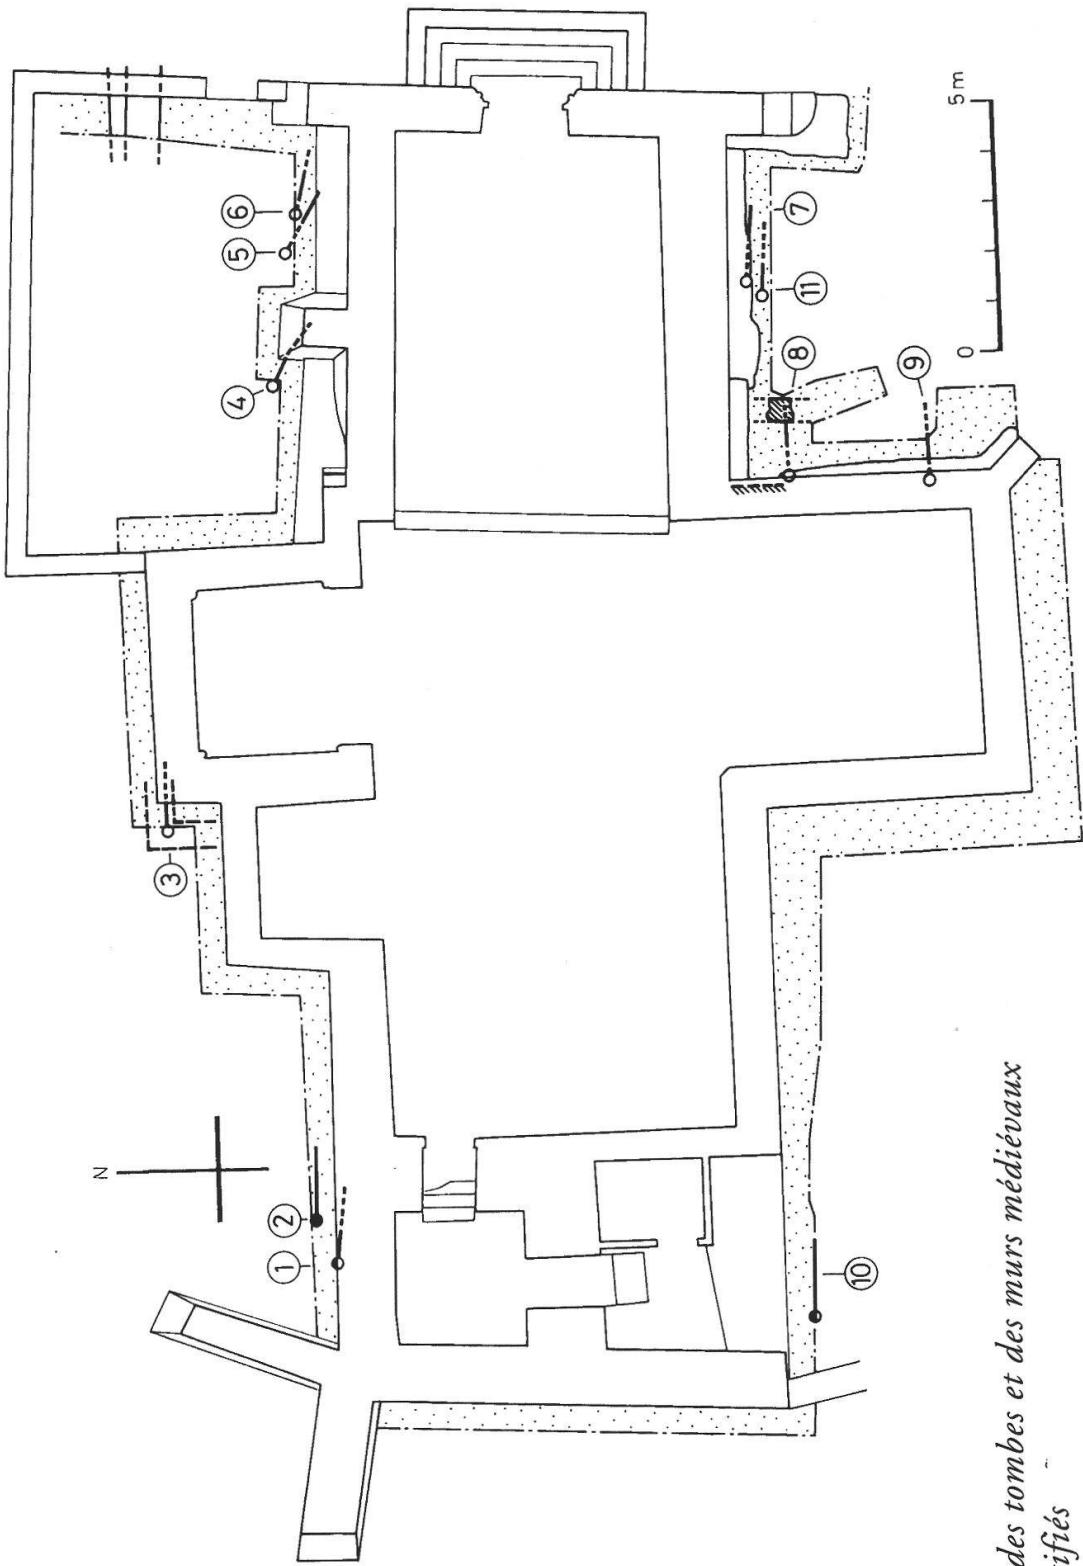
10. Plan des tombes et des murs médiévaux
non identifiés

Le mur oriental de la chapelle sud constitue lui même comme un doublage d'un mur plus ancien, d'apparence très grossière, les blocs

étant assemblés presque sans mortier. Le peu de mortier visible, blanc à brunâtre, friable et contenant de gros graviers, ne s'apparente à aucun autre connu sur le site. Ce mur n'a été observé que sur une partie de son parement et son épaisseur n'est pas connue. Sa compréhension reste aussi floue que celle du fragment précédent.

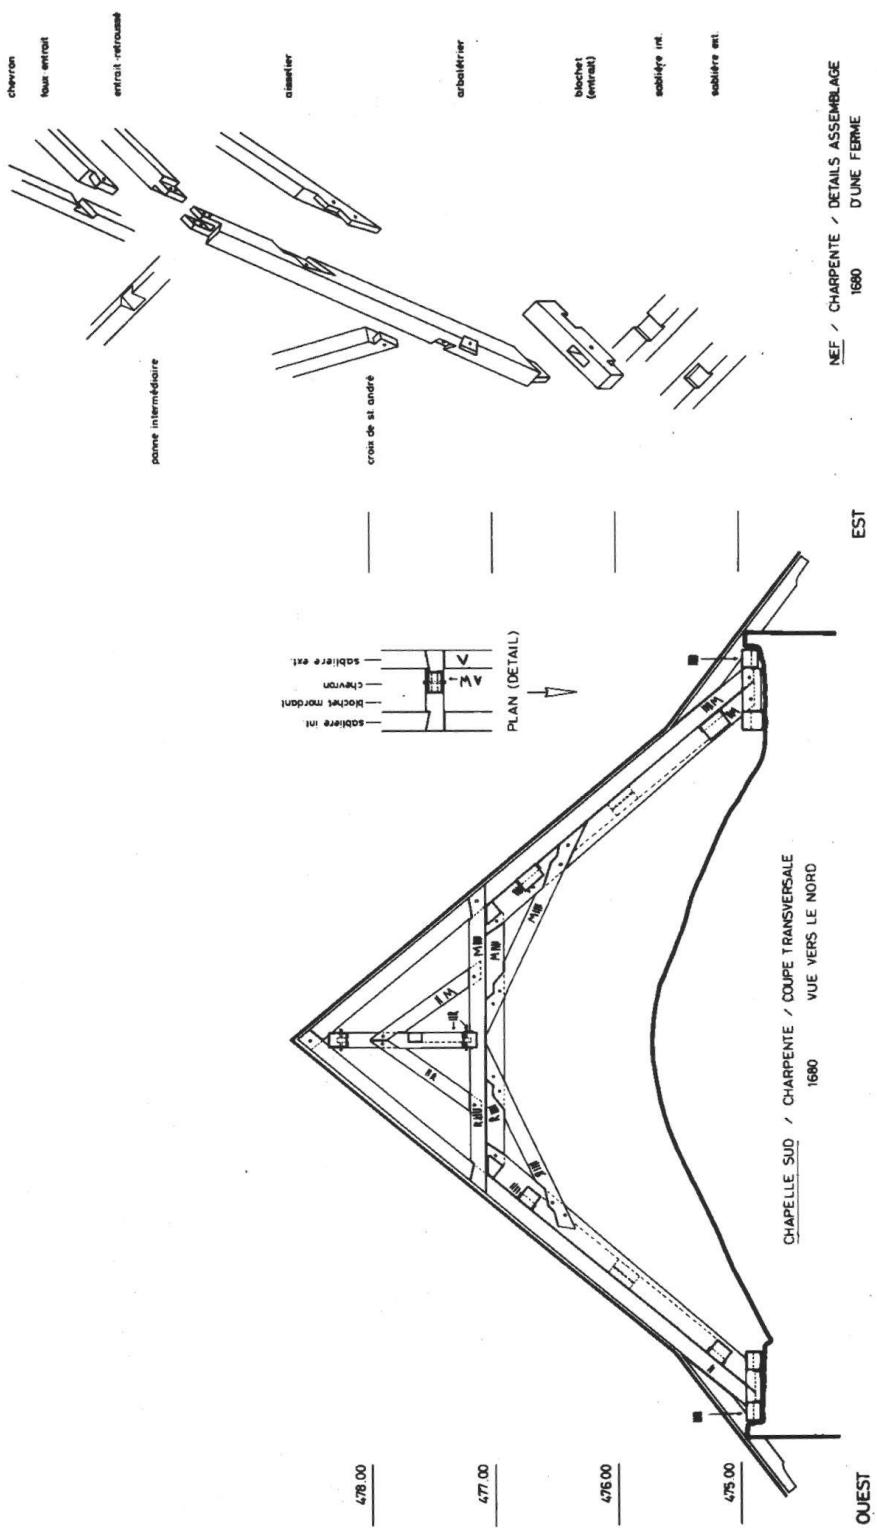
11. Charpente de la chapelle sud, coupe transversale et détails d'assemblage des fermes

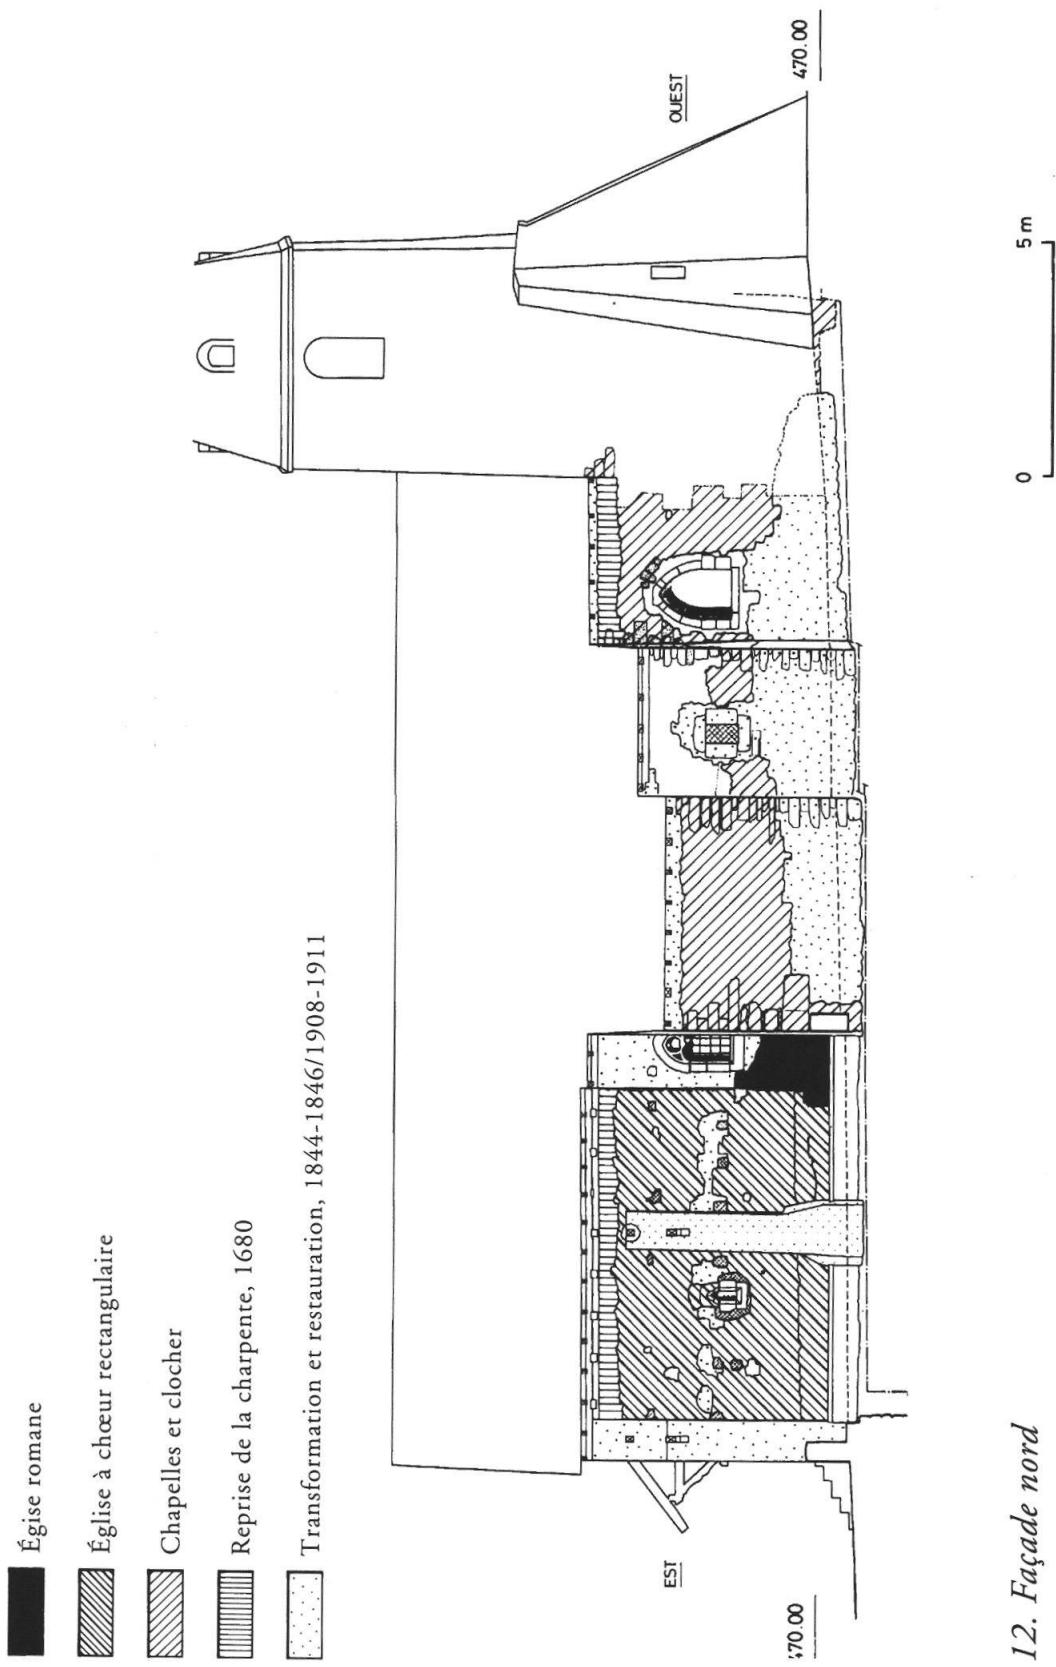
12. Façade nord

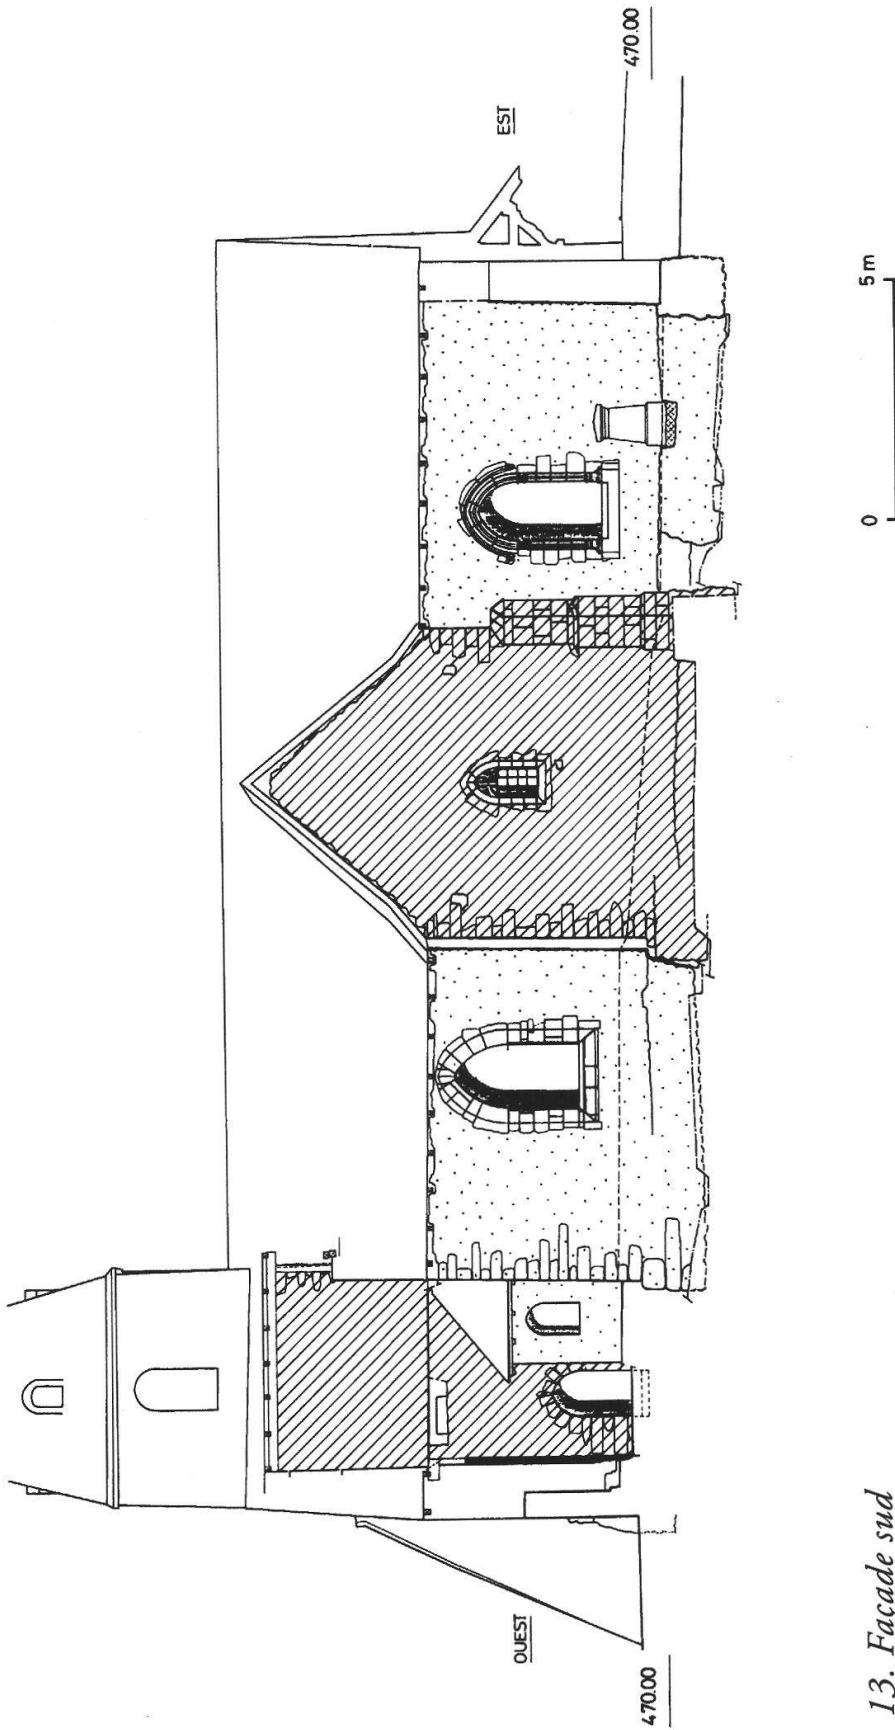
13. Façade sud

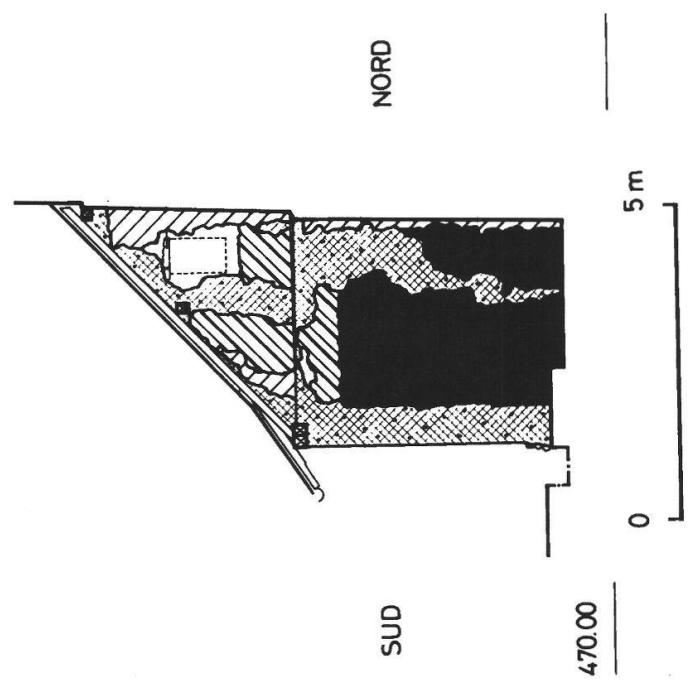
14. Mur ouest, face intérieure de l'entrée couverte

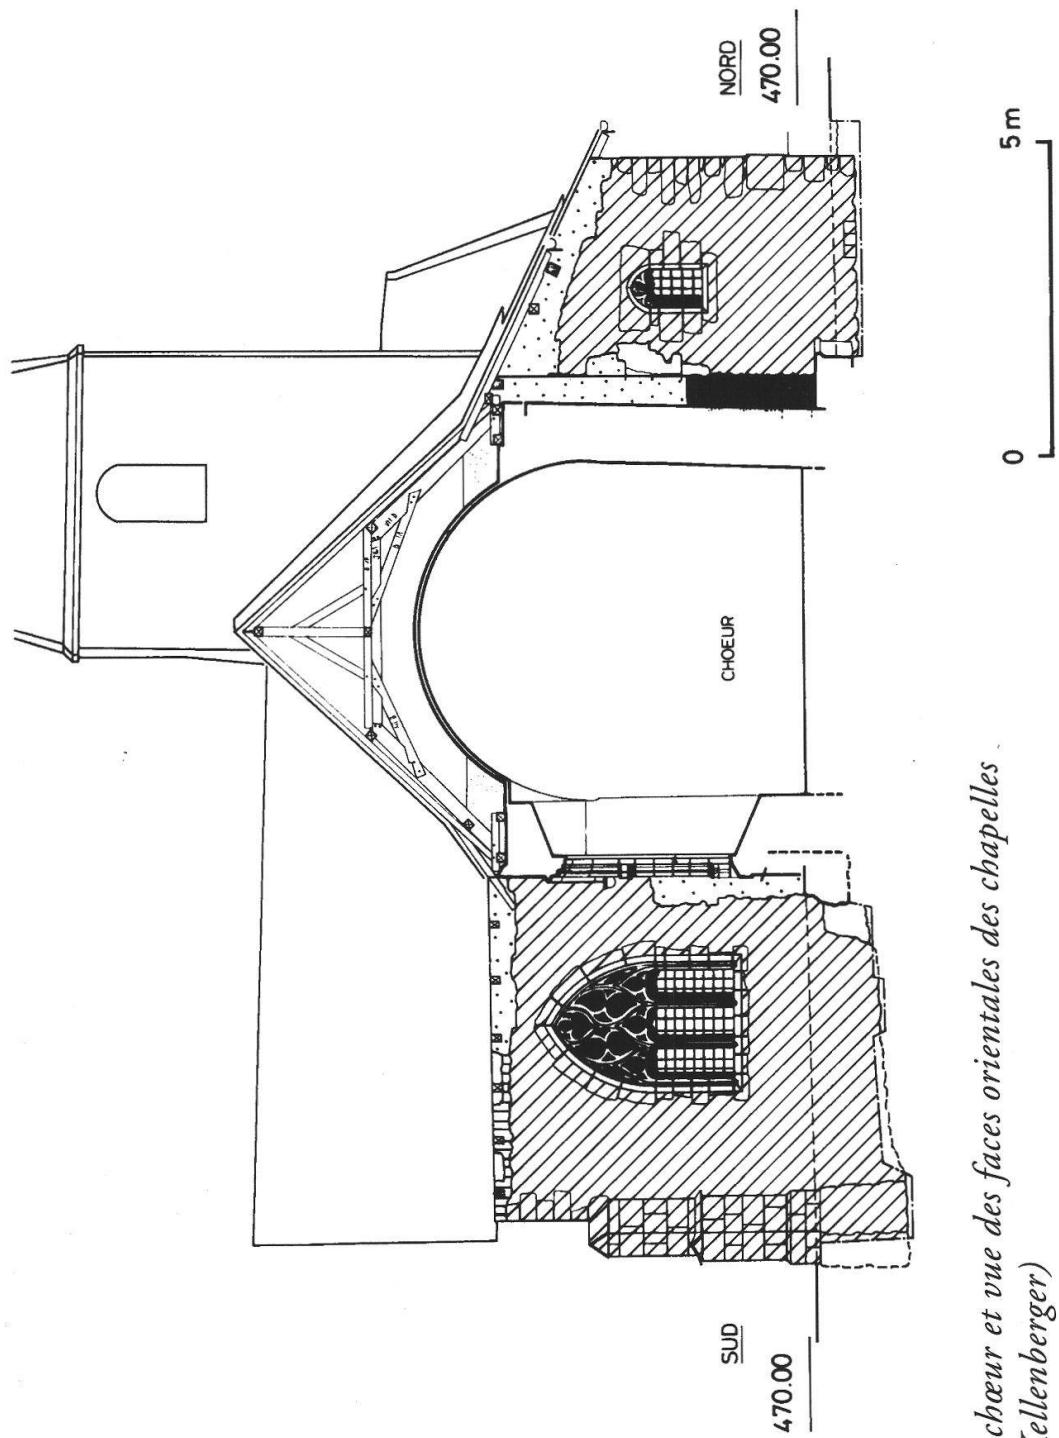
15. Coupe dans le chœur et vue des faces orientales des chapelles
(dessin de Heinz Kellenberger)
