Artikel: Die Baugeschichte von Schloss Beringen

Die Baugeschichte von Schloss Beringen

von Kurt Bänteli

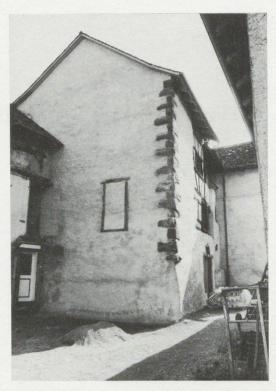
Abb. 1 Der Wohnturm von Westen. Zustand 1988.

war ursprünglich 1 m tief in die Grube gemauert. Die Eckquader setzen aber 60 cm über dem Fundament auf 457,4 m ü. M. an, wodurch das Aussenniveau des 13. Jahrhunderts markiert wird, welches gut zwei Meter höher lag als das heutige Terrain (Abb. 1 und 12). Der oben erwähnte, innere Mauerabsatz sowie fünf Balkenlöcher belegen einen Geschossboden auf 462,2 m ü. M.

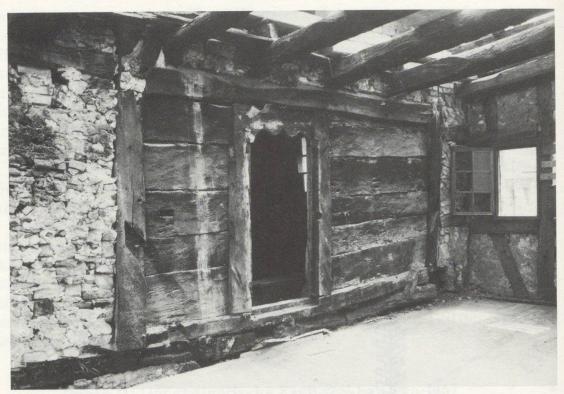
Abb. 4 Westwand der spätgotischen Stube von 1467 mit Kielbogentüre vom Turm aus gesehen.

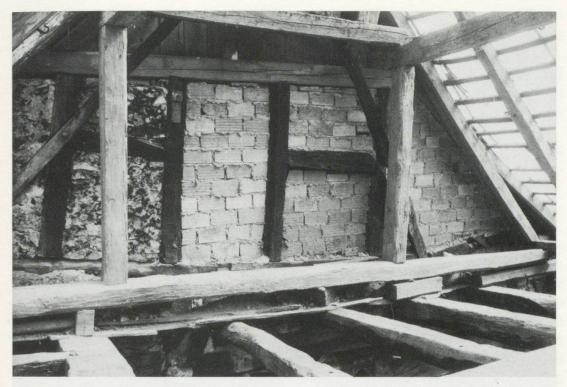
Abb. 6 Westliche Giebelwand von Bau II vom Turm her gesehen.

Reste der Giebelwände auf der West- und Ostseite von Bau II ermöglichen die Rekonstruktion eines stehenden Kehlbalkendachstuhles mit angeblatteten Rafen bei einer Dachneigung von etwa 47° (Abb. 6 und 13). Er setzte sich wohl analog gegen Westen über den Turmstumpf fort und
