Artikel: Die Baugeschichte von Schloss Beringen
Autor: Bänteli, Kurt
DOI: <https://doi.org/10.5169/seals-841836>

Die Baugeschichte von Schloss Beringen

von Kurt Bänteli

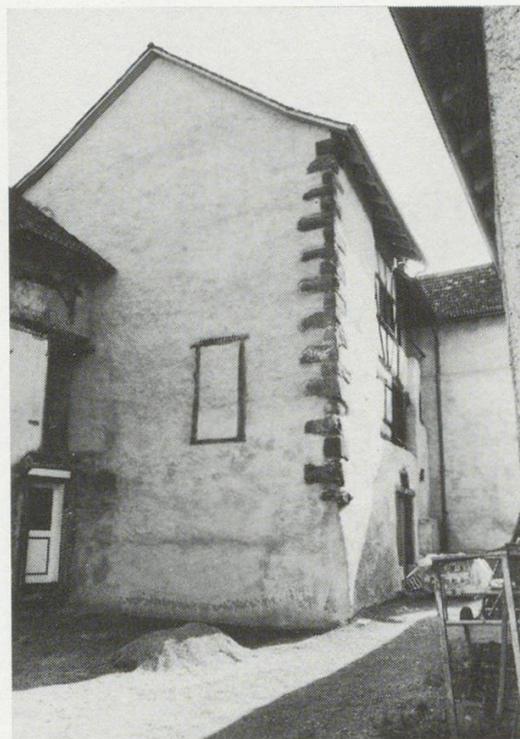
Abb. 1 Der WohnTurm von Westen. Zustand 1988.

war ursprünglich 1 m tief in die Grube gemauert. Die Eckquader setzen aber 60 cm über dem Fundament auf 457,4 m ü. M. an, wodurch das Ausenniveau des 13. Jahrhunderts markiert wird, welches gut zwei Meter höher lag als das heutige Terrain (Abb. 1 und 12). Der oben erwähnte, innere Mauerabsatz sowie fünf Balkenlöcher belegen einen Geschosshoden auf 462,2 m ü. M.

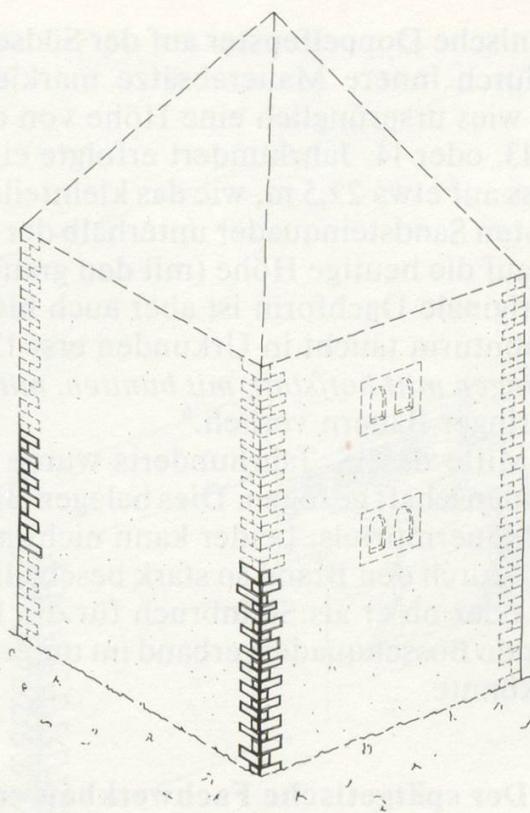
Abb. 2 Rekonstruktionsversuch Phase I 13. Jahrhundert.

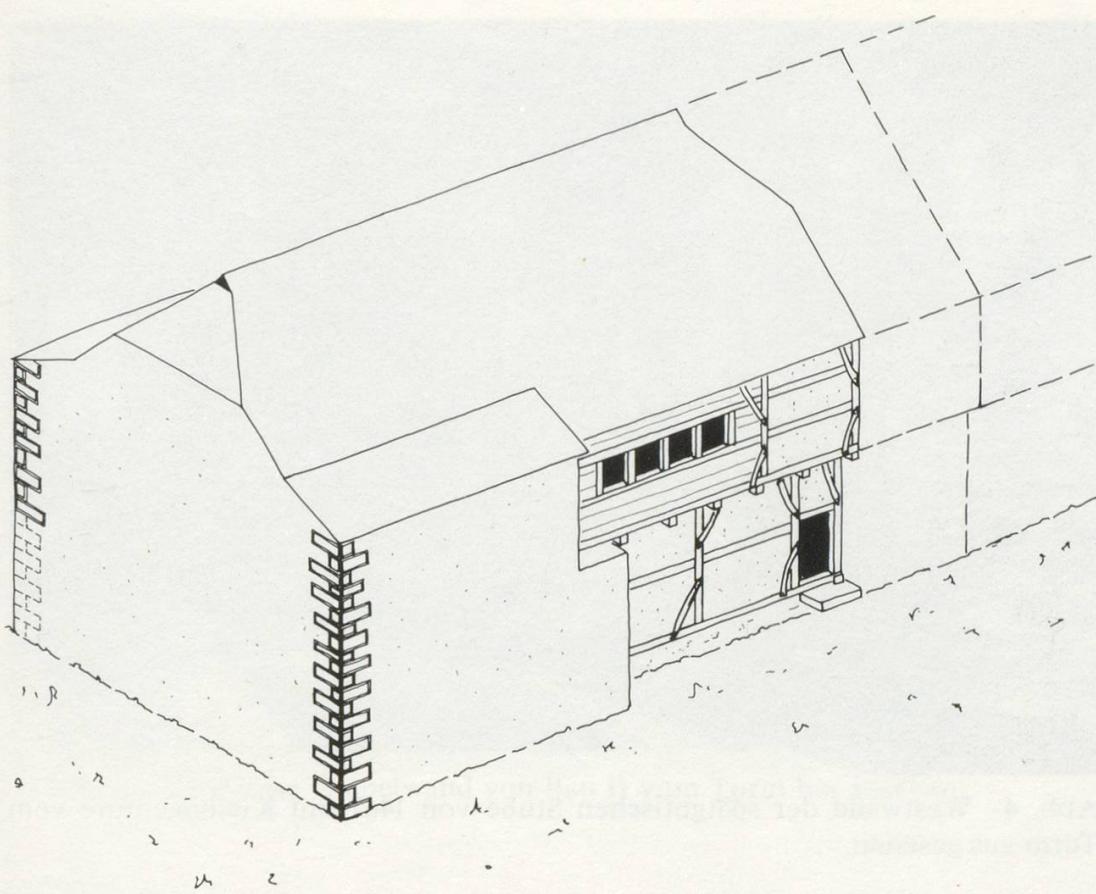
Abb. 3 Rekonstruktionsversuch Phase II 1467.

(Abb. 3)

An der Ostseite der Turmruine entsteht ein zweigeschossiger, annähernd quadratischer Anbau in «alemannischer Fachwerkbauweise». Seine Ausdehnung beträgt 6,3 m in Westost- respektive 6,7 m in Nordsüdrichtung. Die innere Schale der Turmostwand dient ihm als Unterlage, während im übrigen Bereich Schwellen auf einen Bruchsteinsockel verlegt worden sind. Die Ständer sind mit angeblatteten Fuss- und Kopfhölzern verstrebt und mit dem Rähm geschossweise abgebunden. Das Fachwerk ist mit lehmverstrichenem Flechtwerk gefüllt (Abb. 13).

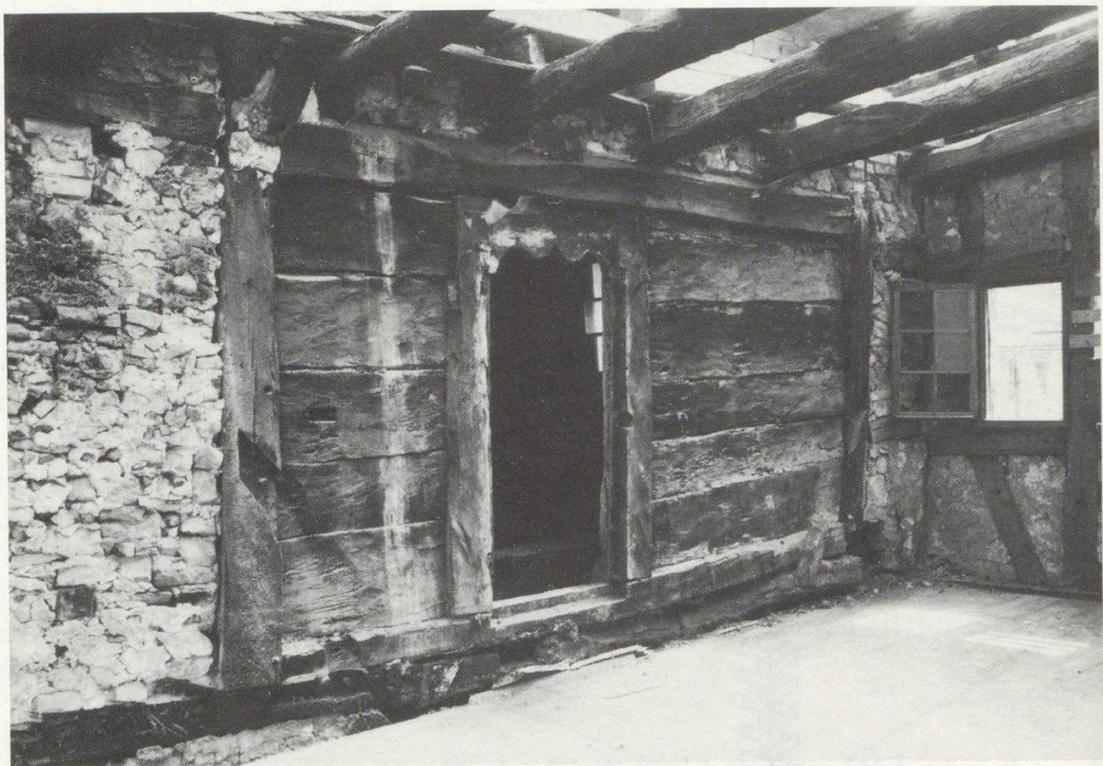
Abb. 4 Westwand der spätgotischen Stube von 1467 mit Kielbogentüre vom Turm aus gesehen.

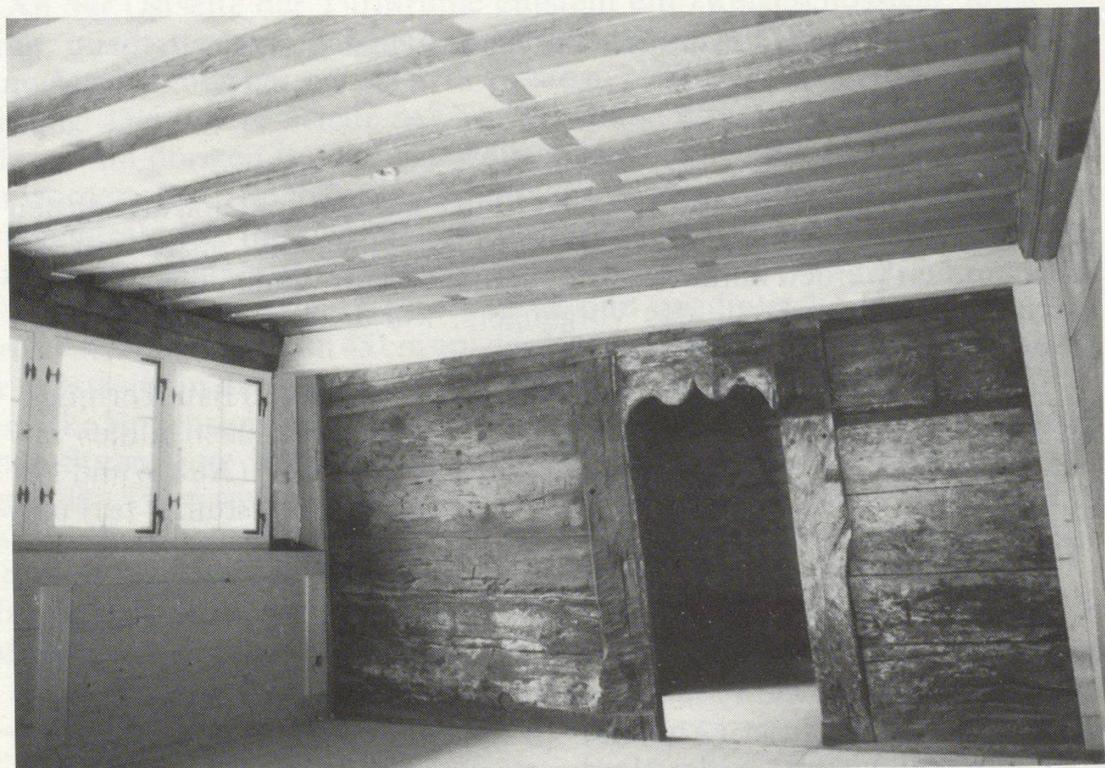
Abb. 5 Spätgotische Stube von 1467 mit Bohlen-Bälkchendecke und Bohlenwänden während der Restaurierung.

Das desolate Turmmauerwerk ist mit Hohlziegeln geflickt und aussen neu verputzt worden. Ob die wohl verkohlte Balkenlage auf 462,2 m ü. M. übernommen werden konnte, ist fraglich. Der Turmboden liegt in Phase II jedenfalls an der Stelle des Vorgängers, wie die Balkenlöcher in der Schwelle der Bohlenstube belegen (Abb. 5).

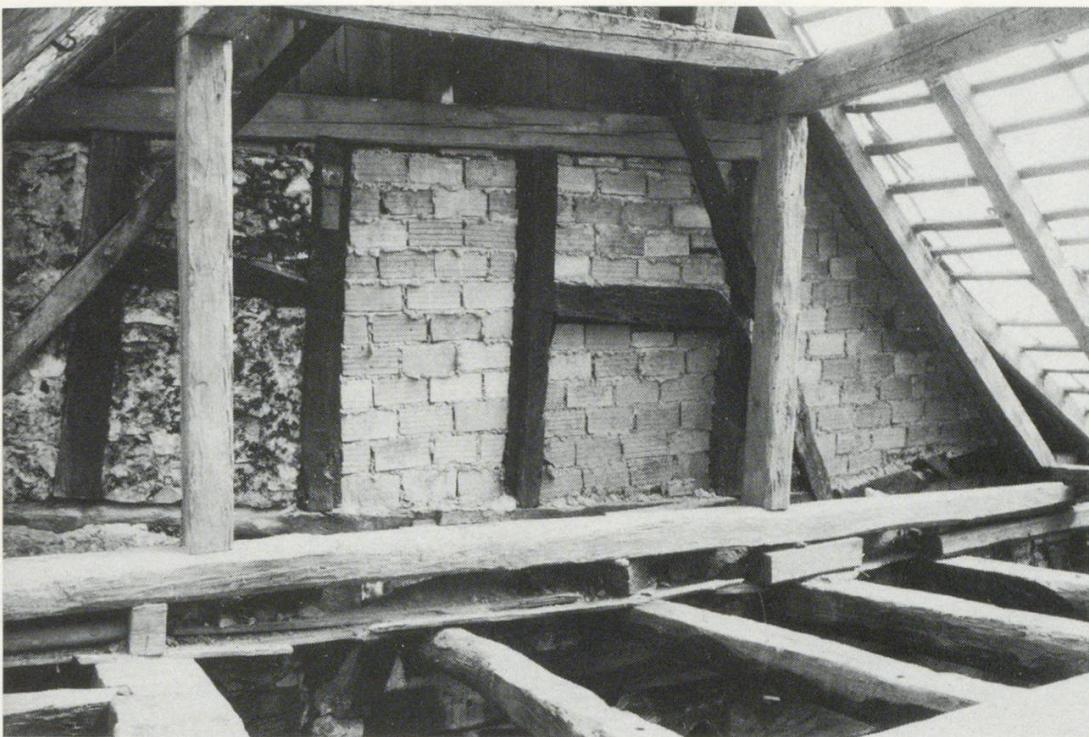
Abb. 6 Westliche Giebelwand von Bau II vom Turm her gesehen.

Reste der Giebelwände auf der West- und Ostseite von Bau II ermöglichen die Rekonstruktion eines stehenden Kehlbalkendachstuhles mit angeblatteten Räfen bei einer Dachneigung von etwa 47° (Abb. 6 und 13). Er setzte sich wohl analog gegen Westen über den Turmstumpf fort und besass wahrscheinlich die Form eines Krüppelwalms.

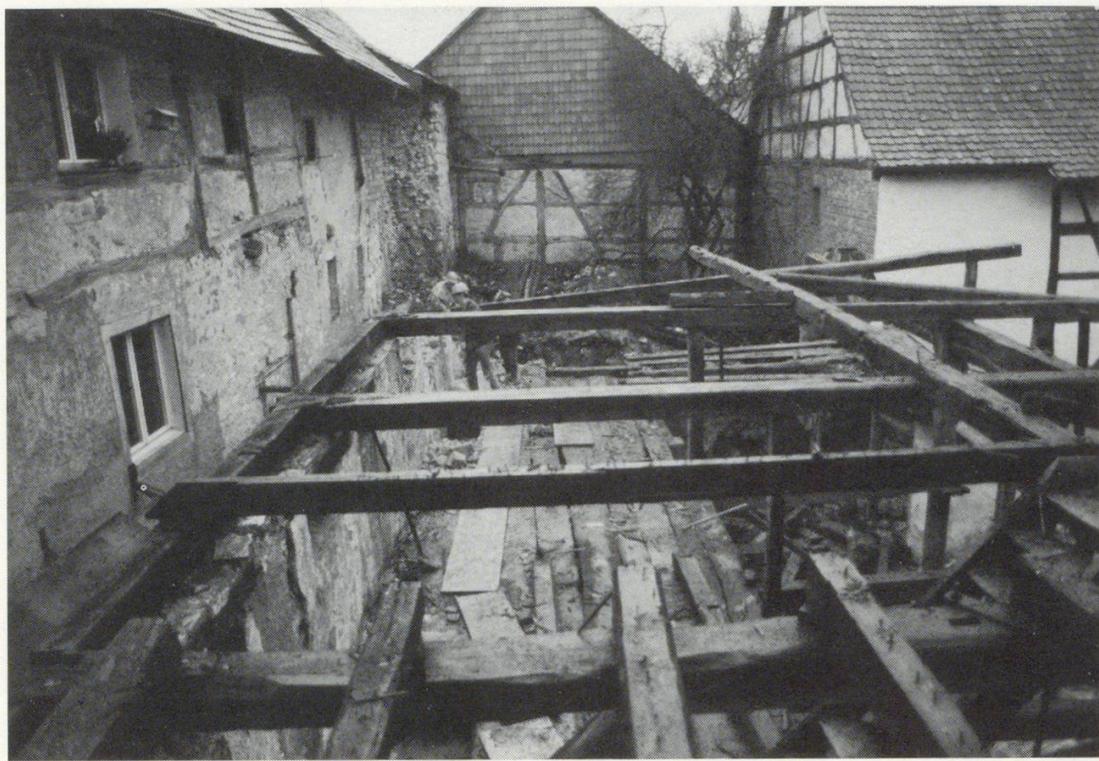
Abb. 7 Nordfassade von I und II während des Abbruchs der Trotte 1987. Links oben die Fachwerke von Bau IIa und dessen Vorgängerbau.

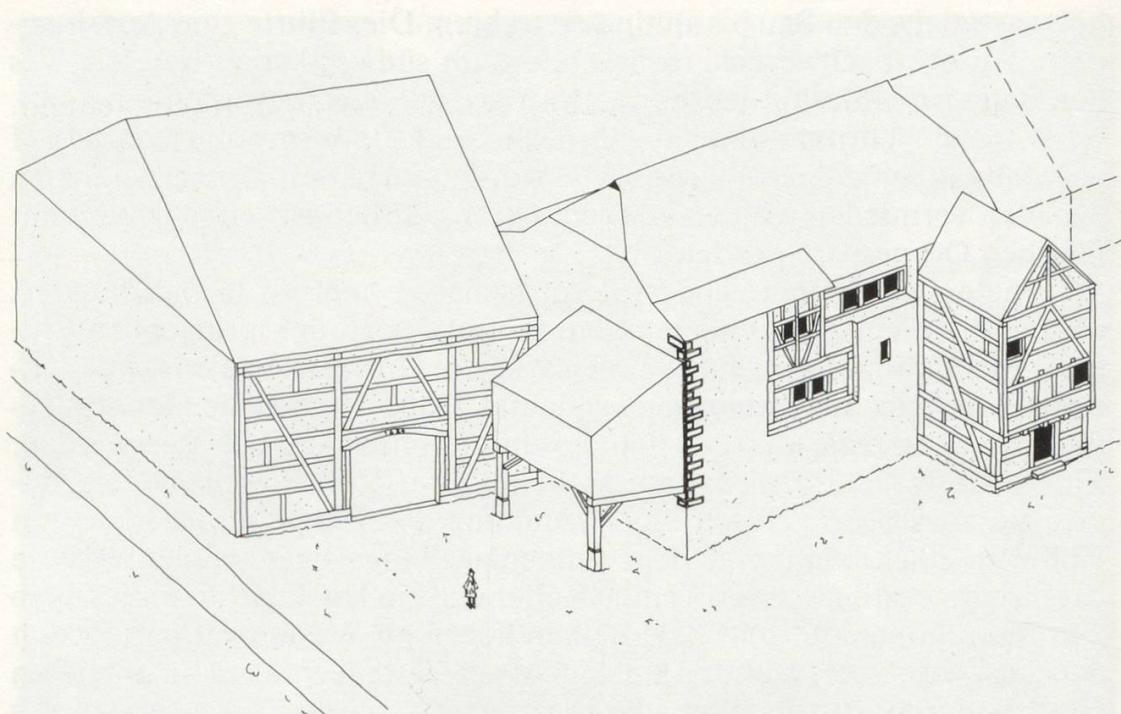
Abb. 8 Rekonstruktionsversuch Phase IV um 1642.

Phase IV: Die Ausbauphase des 17. Jahrhunderts (Abb. 8)

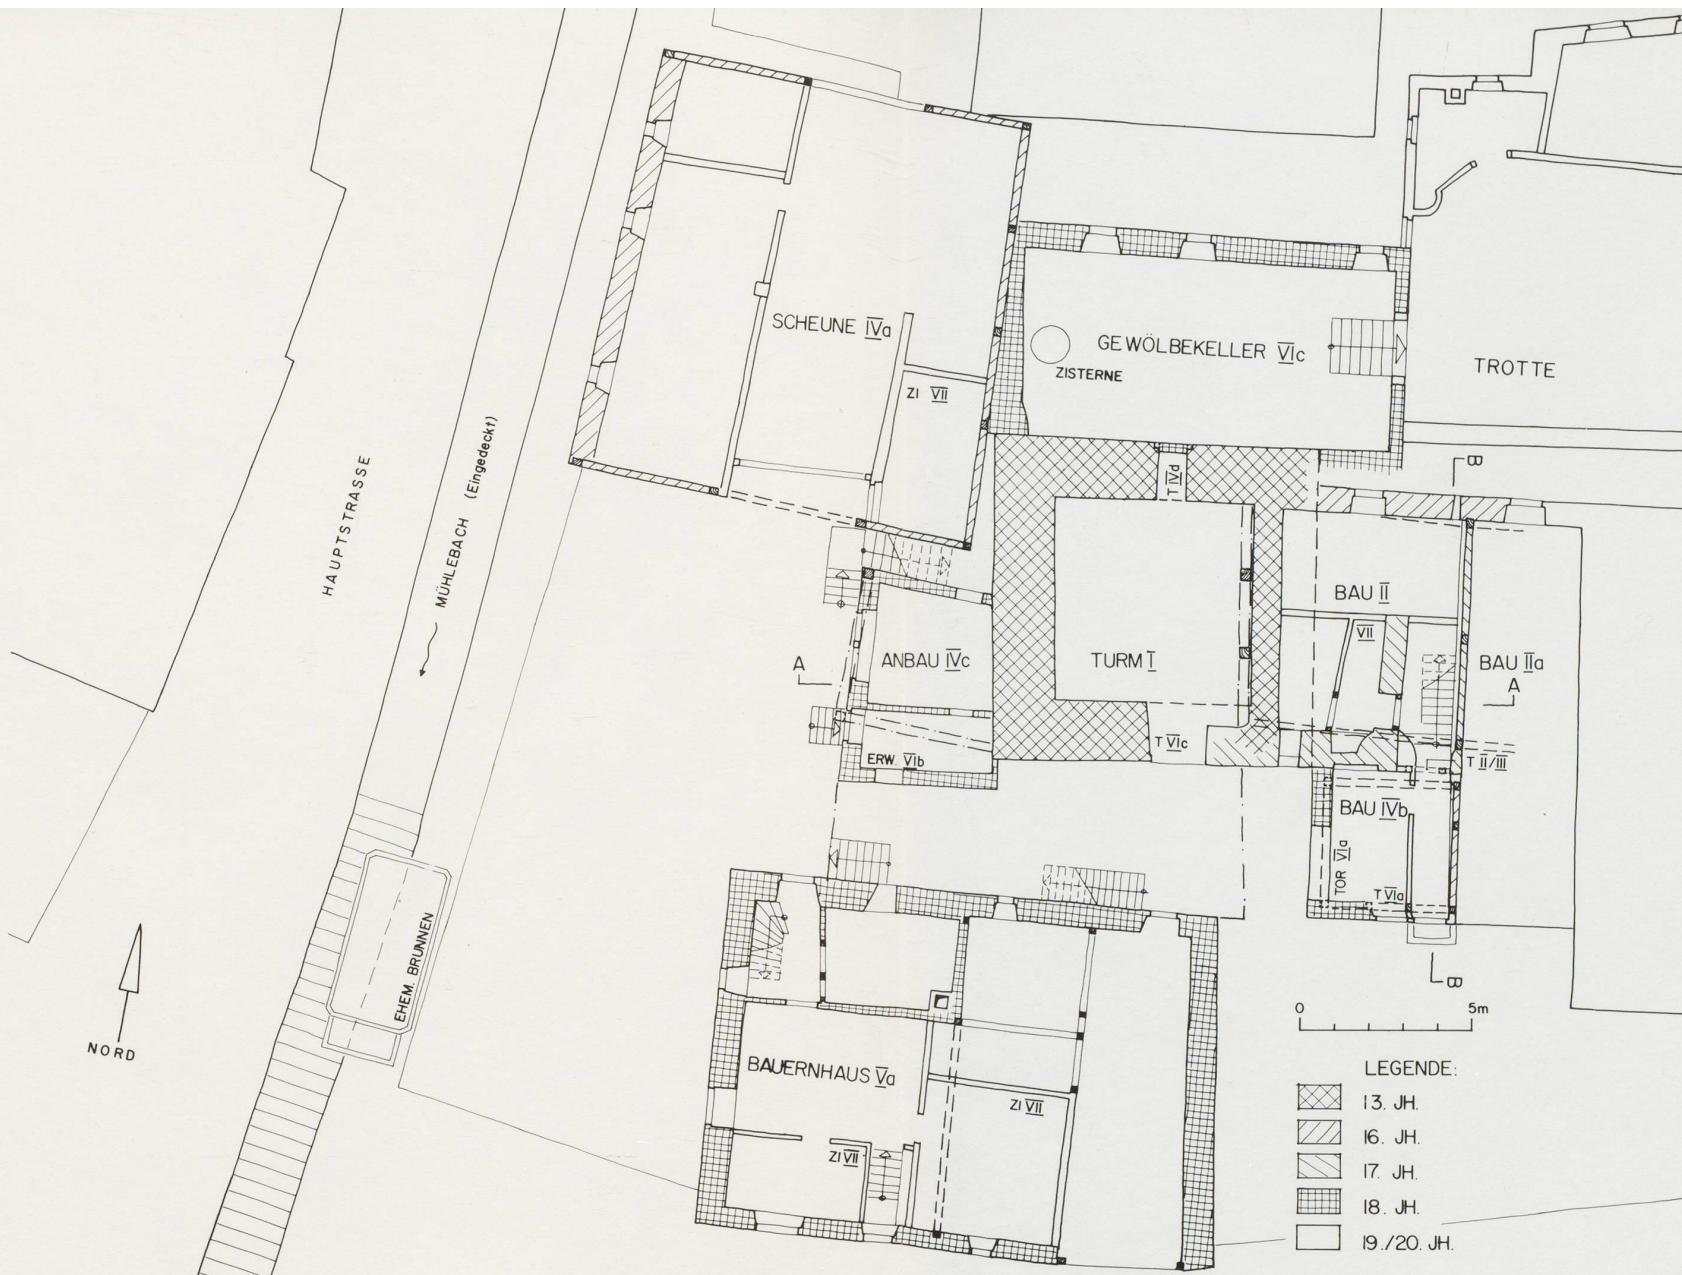
Abb. 9 Situation mit Grundriss Keller/Erdgeschoss. M. 1:200.

Die Westwand ist noch gut 9 m, das westliche Drittel der Nord- und Südwand noch 7 m über dem ehemaligen Terrain erhalten. Vom östlichen Teil der Nordwand sowie der Ostwand ist nur die innere Mauerschale erhalten geblieben. Vergleichsbeispiele zeigen aber, dass wir mit mindestens drei Geschossen beziehungsweise 12–14 m Turmhöhe bis zur Dachtraufe rechnen dürfen. Der Turm ist demnach noch höchstens zu einem Drittel erhalten (Abb. 9–12).

Nordwestlich des Turmes, unmittelbar am Mühlebach, entsteht die am Torbogen 1624 datierte Scheune. Der bisher nur rudimentär untersuchte Ständerbau mit Langstrebien und massiver Westwand weist einen annähernd quadratischen Grundriss mit einer Seitenlänge von 12 m auf. Dieser Bau hat möglicherweise als Zehntscheune gedient (Abb. 9).⁸

Unmittelbar vor dem östlichen Teil der Südfassade II/III entsteht ein selbständiger, dreigeschossiger Fachwerkbau (Abb. 9–11). Das quadratische Gebäude mit Seitenlängen von 4 m weist auf der Südseite eine Auskragung des Obergeschosses von gut 30 cm auf. Die Eckständer laufen über die Obergeschosse durch, während das Fachwerk von Anbeginn mit Bruchsteinen gefüllt ist. Als originale Dachform ist ein Satteldach ohne Verbindung zu Bau II anzunehmen (Abb. 13).

Dem südlichen Teil der Turmwestfassade wird ein «rucksackförmiger», 1987 leider abgerissener Baukörper angefügt. Seine Nordfassade übernimmt die Richtung der wenige Jahre früher entstandenen Scheune IV a (Abb. 9). Zwei Schwellen werden 40 cm tief in die Turmwestmauer eingelassen. Ihr westliches Ende liegt auf zwei mächtigen, 2,55 m hohen Eichenpfosten und ist mit diesen durch eingezapfte Kopfhölzer verstrebt (Abb. 12). Über dieser frei stehenden Unterkonstruktion entsteht eine Balkenlage auf 458,55 m ü. M., welche den Boden für das etwa 4,5 x 4,5 m weite Hochparterre dieses eingeschossigen Anbaus bildet. Dieser Baukörper wird durch eine aus der Turmwestwand herausgebrochene Türe erschlossen.

Terrain Ende des 18. Jahrhunderts an, das etwa 70 cm höher lag als heute. Die zurückspringende, südliche Erdgeschossfassade wird ebenfalls größtenteils durch Bruchsteinmauerwerk ersetzt, welches die Flucht des Obergeschosses übernimmt und in seiner Mitte eine neue Haustüre erhält (Abb. 9 und 13).

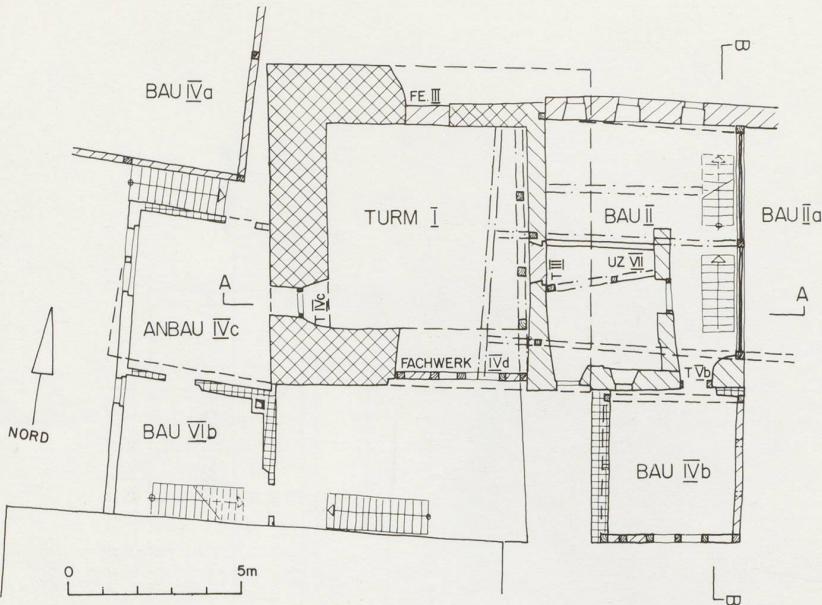
Abb. 10 Grundriss Hochparterre. M. 1:200.

Auch die Turmostwand wird im Hochparterre knapp 60 cm stark bis unter die Obergeschosdecke hochgezogen. Sie findet ihren nördlichen Abschluss in einer gegen den Turm weisenden Ecke, für die teilweise Fragmente der Turmeckquader verwendet wurden (Abb. 10). Eine Türaussparung in ihrem südlichen Bereich sowie Reste von sekundär ins Turmmauerwerk geschlagenen Balkenlöchern belegen, dass das Turmerdgeschoss ebenfalls horizontal unterteilt worden ist. In der Mitte der Turmnordseite wird eine Fensteröffnung herausgebrochen. Das Einziehen der neuen Böden könnte auf eine Aufteilung der Liegenschaft auf zwei Besitzer (Erbteilung) hinweisen.

Wie die Baufuge am westlichen Ende der Nordfassade II zeigt, ist diese offenbar erst im 17. Jahrhundert versteinert worden (Abb. 10). Mit Ausnahme der Pfosten und Rähmbalken ist auch hier das Flechtwerk entfernt und durch eine Bruchsteinmauer von 80 cm Breite, die sich geschossweise auf 50 cm verjüngt, auf der ganzen Höhe ersetzt worden. Die ursprünglich zurückspringende Erdgeschossfassade liegt seither auf der Obergeschossflucht (Abb. 13). Diese Versteinerung setzte sich über Bau II a nach Osten fort. Die Türe in der Nordostecke zu Bau II a wird beibehalten, obwohl sie nur noch 50 cm lichte Breite aufweist. Im nördlichen Teil der Obergeschoss-Westwand II wird ebenfalls das Flechtwerk durch eine Ausmauerung ersetzt und das Turminnere mit Ausnahme des Kellers neu verputzt. Eichenproben zweier Deckenbalken und des Unterzuges der Kellerdecke weisen auf ein Fälldatum von 1641 (Herbst/Winter), wodurch wir diese zweite Sanierung ins Jahr 1642 datieren können.

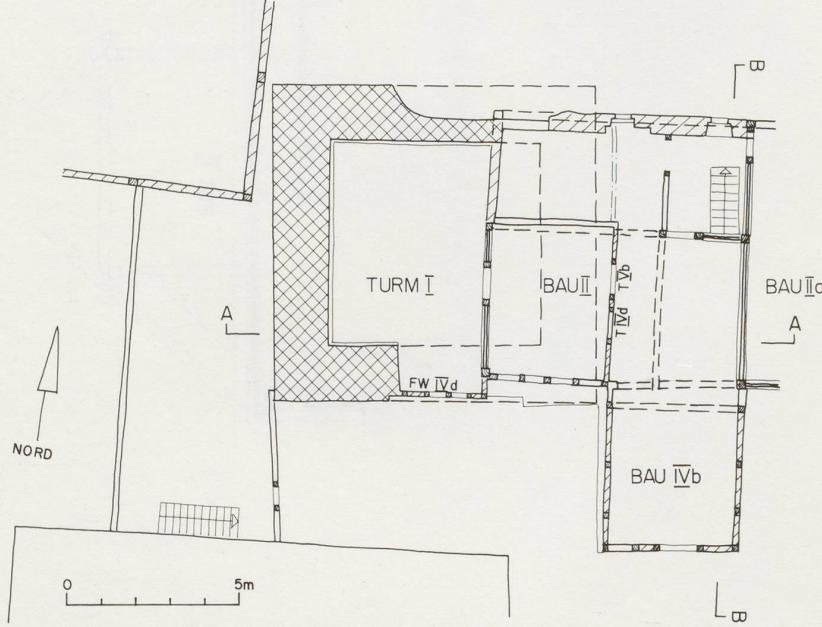
Abb. 11 Grundriss Obergeschoss. M. 1:200.

Die Stube im Obergeschoss von II wird durch eine Riegelwand mit Türe in der Verlängerung der Westfassade IV c halbiert und getäfert; diese Wand setzte sich offenbar bis an die Nordfassade fort, wie hier ein Unterzug belegt (Abb. 11).

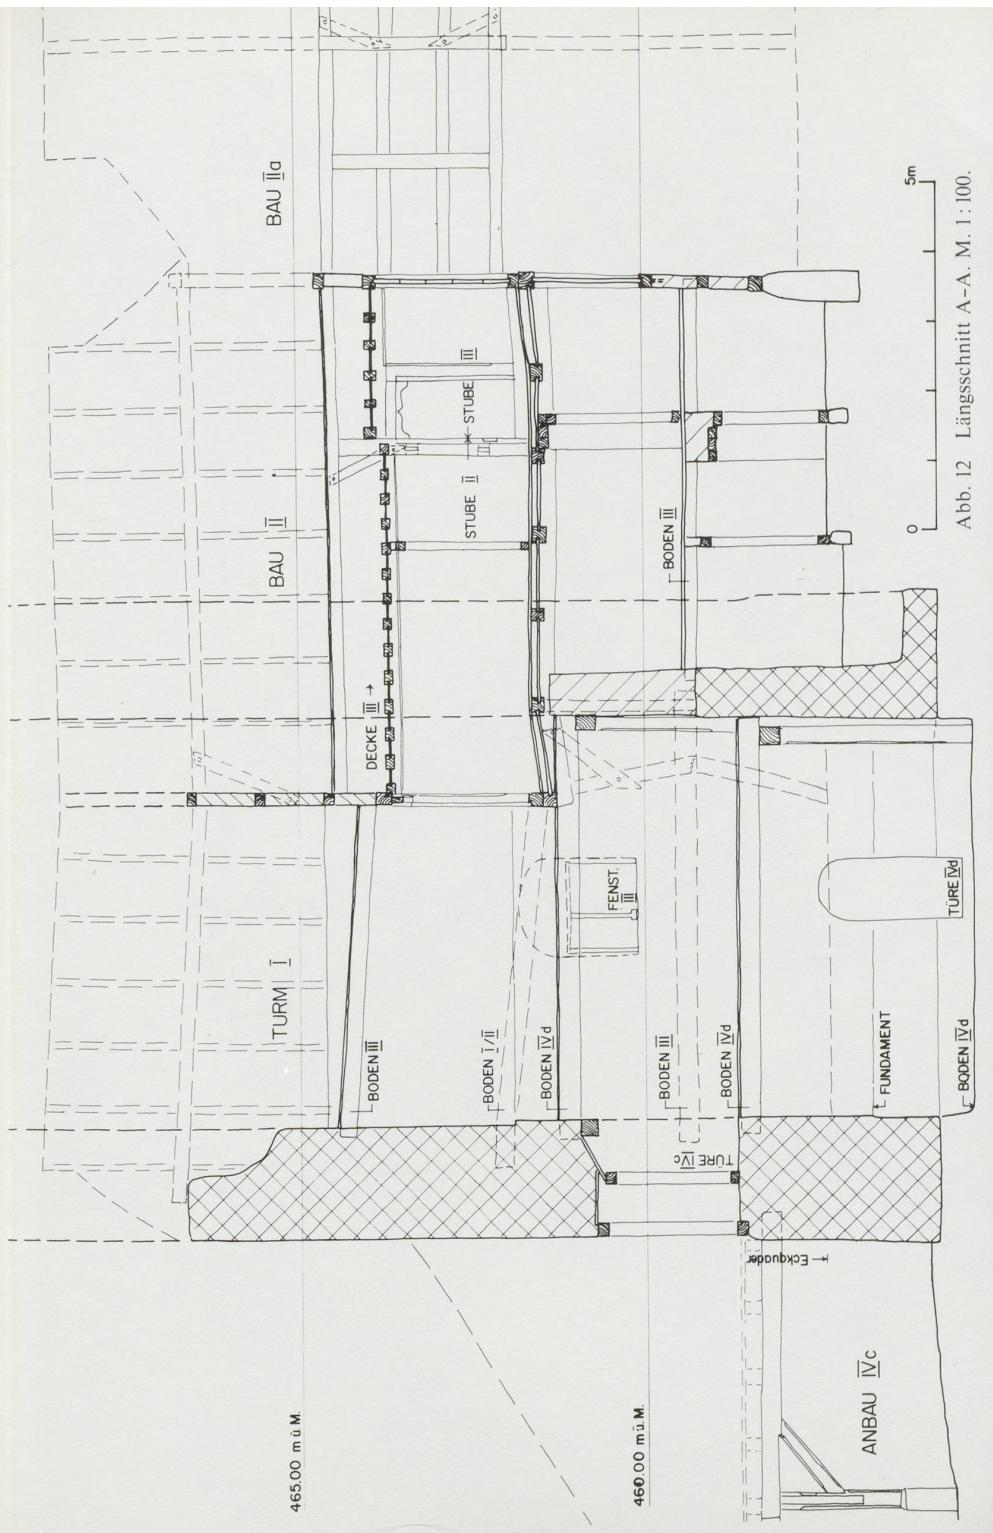
Abb. 12 Längsschnitt A-A'. M. 1:100.

Das Obergeschoss vergrössert seine nun quadratische Grundfläche durch Auskragungen von 45 cm auf der Nord- und Südseite sowie 1,4 m auf der Westseite in den Turm auf 7,6 m Seitenlänge (Abb. 12). In der Südwestecke findet sich hier eine wohl heizbare, im Licht 4,1 m x 4,9 m messende Stube. Ihre Bohlenwände, der kielbogige Türdurchlass (Abb. 4) gegen den Turm sowie eine horizontale Bohlen-Balkchendecke geben ihr ein herrschaftliches Gepräge (Abb. 5). Die Balken sind alternierend profiliert wie auch die Rähmbalken und das Türgericht. Die Belichtung erfolgte von der Südseite durch einen Vorgänger des heutigen Fensterwagens.

Auch das Obergeschoss ist renoviert und den neuen Erfordernissen angepasst worden: Die Stube wird nach Osten auf die ganze Länge von Bau II verlängert und misst nun 7,3 m. Die Bohlen-Bälkchendecke wird mit unprofilierten Balken bis an die Ostwand II verlängert, deren ursprüngliches Flechtwerk einer Bohlenwand weicht. Die ursprünglich in der Stubenost- oder -nordwand gelegene Kielbogentüre wird gegen das Treppenhaus an die heutige Stelle versetzt. Mit einem neuen Fensterwagen, der vermutlich die ganze Südseite einnimmt, wird die Decke, die durch die Senkungen teilweise zerstört worden ist, im westlichen Drittel mit gefasten Balken ersetzt und um 20 cm auf die ursprüngliche Höhe angehoben. Das Brüstungsfeld weist nun ausgemauertes Fachwerk an Stelle der ursprünglichen Bohlenbretter auf. Ins Turmobergeschoss, welches möglicherweise ursprünglich bis zum Dach geöffnet war, wird auf 464,7 m ü. M. ein weiterer Boden eingezogen (Abb. 12).

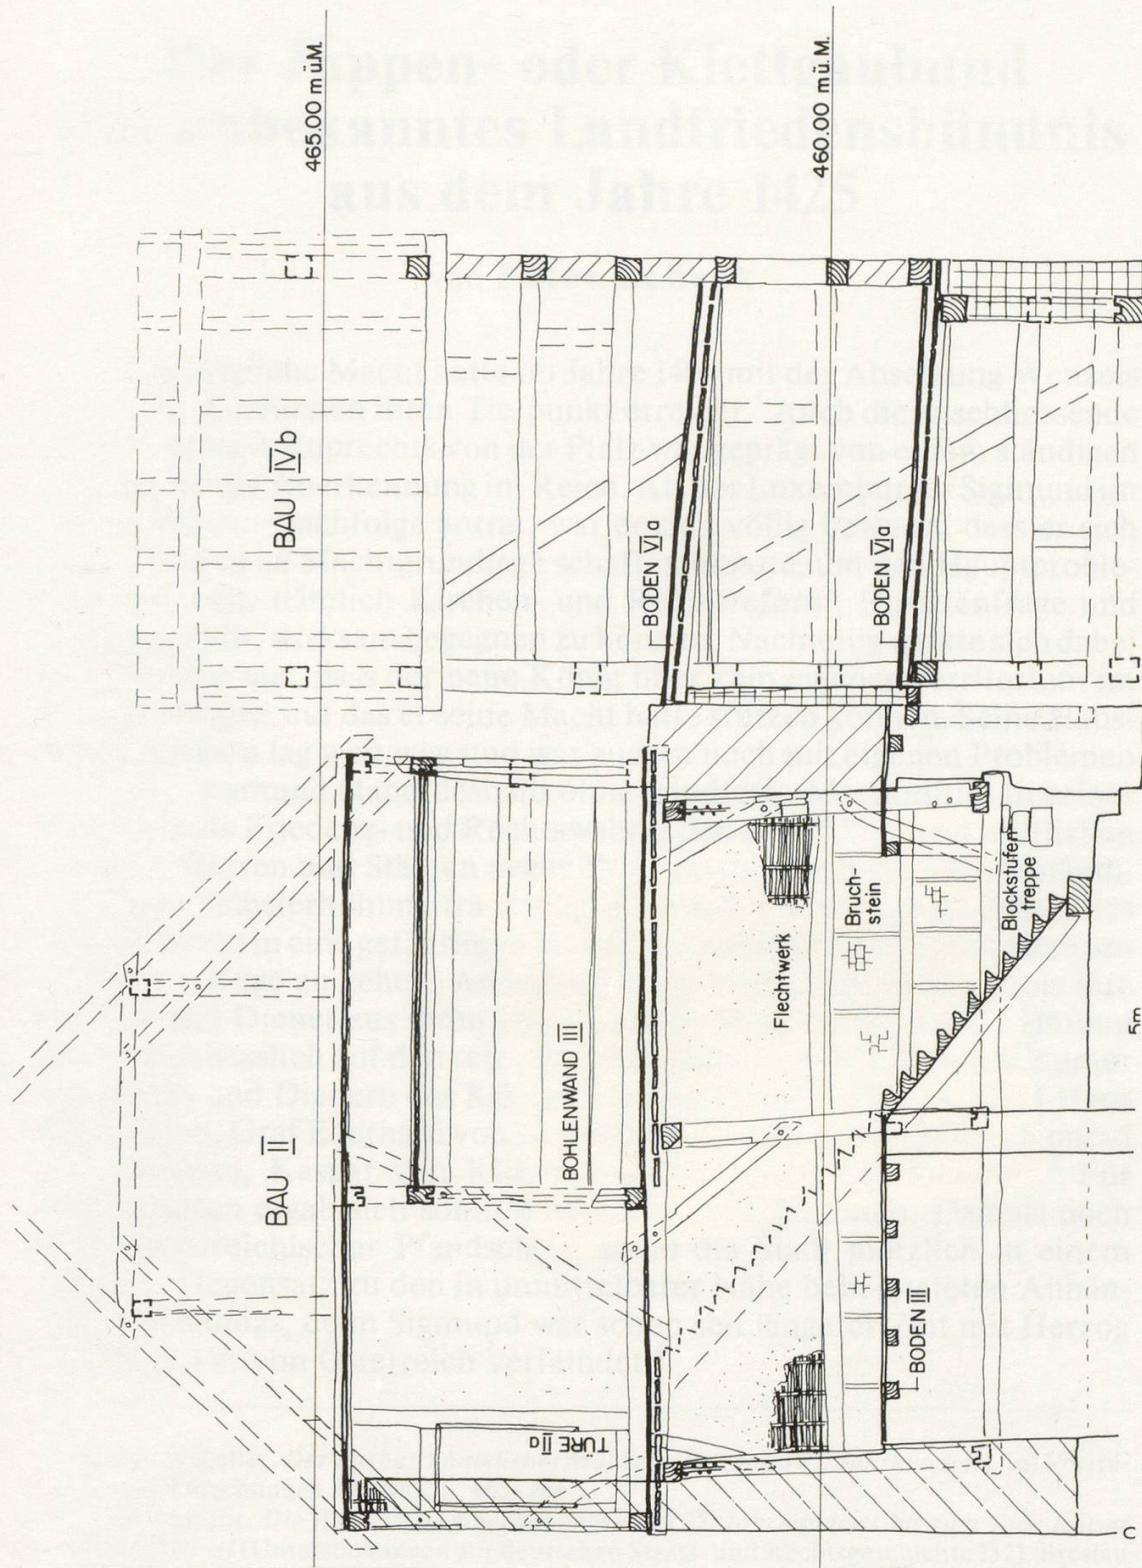
Abb. 13 Querschnitt B-B. M. 1:100.

Das etwa 3,5 m hohe Erdgeschoss diente als Wirtschaftsraum. In der Nordostecke gelangte man über eine noch teilweise erhaltene Blockstufentreppe ins Obergeschoss, wie aus der dort unterbrochenen Nut des Zwischenbodens sowie Fasen in Rähm und Schwelle unter der Stubennordwand abzulesen ist (Abb. 13). In der Südwestecke finden wir die erwähnte Bohlenstube, in der Nordwestecke die Küche, während sich die Schlafkammern wahrscheinlich östlich der Stube und vielleicht auch im Turm befanden.

Obergeschoss. In der Nordostecke der Ostwand II – beim Austritt der Treppe – wird eine gefaste Türe zu diesem Verbindungsbau eingesetzt, wobei das Fussholz von II weichen muss (Abb. 13).
