Artikel: Die Baugeschichte von Schloss Beringen
Autor: Bünteli, Kurt
DOI: <https://doi.org/10.5169/seals-841836>

Die Baugeschichte von Schloss Beringen

von Kurt Bünteli

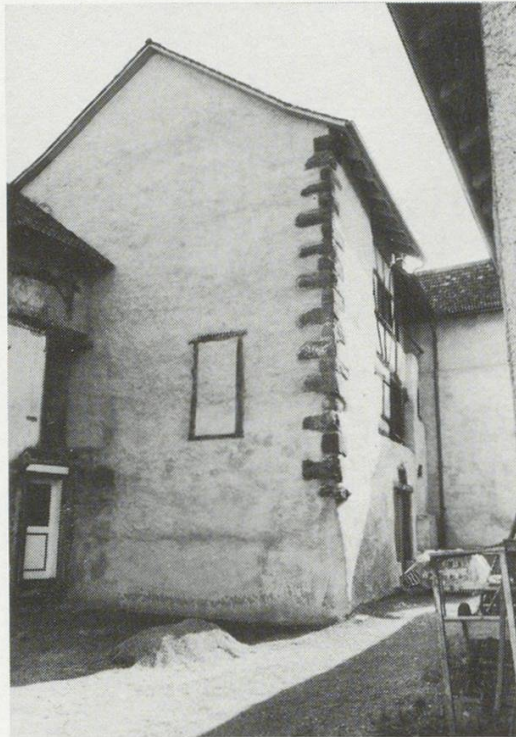
Abb. 1 Der Wohnturm von Westen. Zustand 1988.

war ursprünglich 1 m tief in die Grube gemauert. Die Eckquader setzen aber 60 cm über dem Fundament auf 457,4 m ü. M. an, wodurch das Ausenniveau des 13. Jahrhunderts markiert wird, welches gut zwei Meter höher lag als das heutige Terrain (Abb. 1 und 12). Der oben erwähnte, innere Mauerabsatz sowie fünf Balkenlöcher belegen einen Geschossboden auf 462,2 m ü. M.

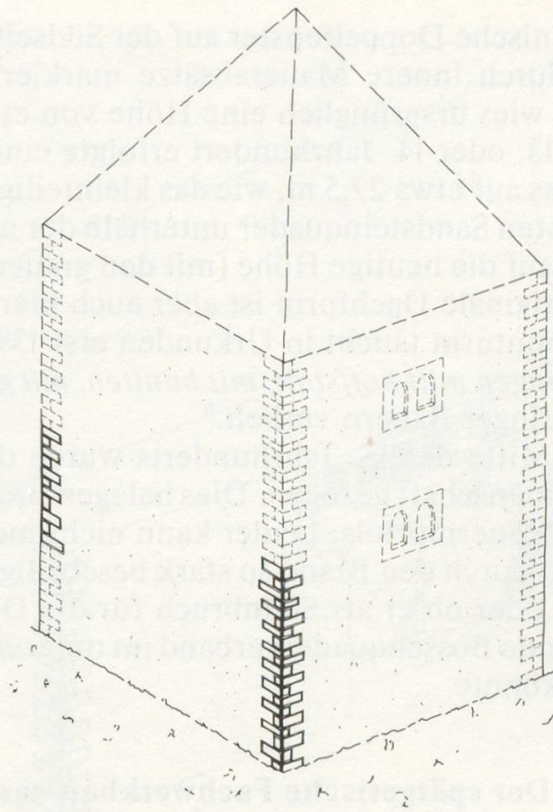
Abb. 2 Rekonstruktionsversuch Phase I 13. Jahrhundert.

Um trotzdem eine Vorstellung zu haben, wie der Wohnturm von Beringen einmal ausgesehen hat, lässt sich als sehr gutes Vergleichsobjekt das Obertor in Schaffhausen heranziehen.⁴ Die untere wohl um 1200 entstandene Hälfte war ursprünglich ein Wohnturm, welcher in die Stadtmauer einbezogen und gegen Ende des 15. Jahrhunderts auf die heutige Höhe aufgestockt worden ist. Die Seitenlängen dieses ebenfalls annähernd quadratischen Baus betragen 10,5 bis 10,9 m bei einer Mauerstärke von ebenfalls 1,8 m. Das Mauerwerk ist kleinteiliger und zum Teil mit Kieselbollen durchsetzt. Der bossierte Eckquaderverband entspricht aber demjenigen von Beringen. Die einzelnen Geschosse wurden über Aussentreppe mit Lauben erreicht, wie zwei rundbogige Hocheingänge auf der Ostseite belegen. Das von aussen bei der Nordwestecke sichtbare Pförtchen korrespondiert nicht mit den originalen Bodenhöhen und dürfte erst mit einer nachträglichen Erhöhung der Stadtmauer als Verbindung zum Wehrgang entstanden sein. Von der Befensterung hat sich einzig das

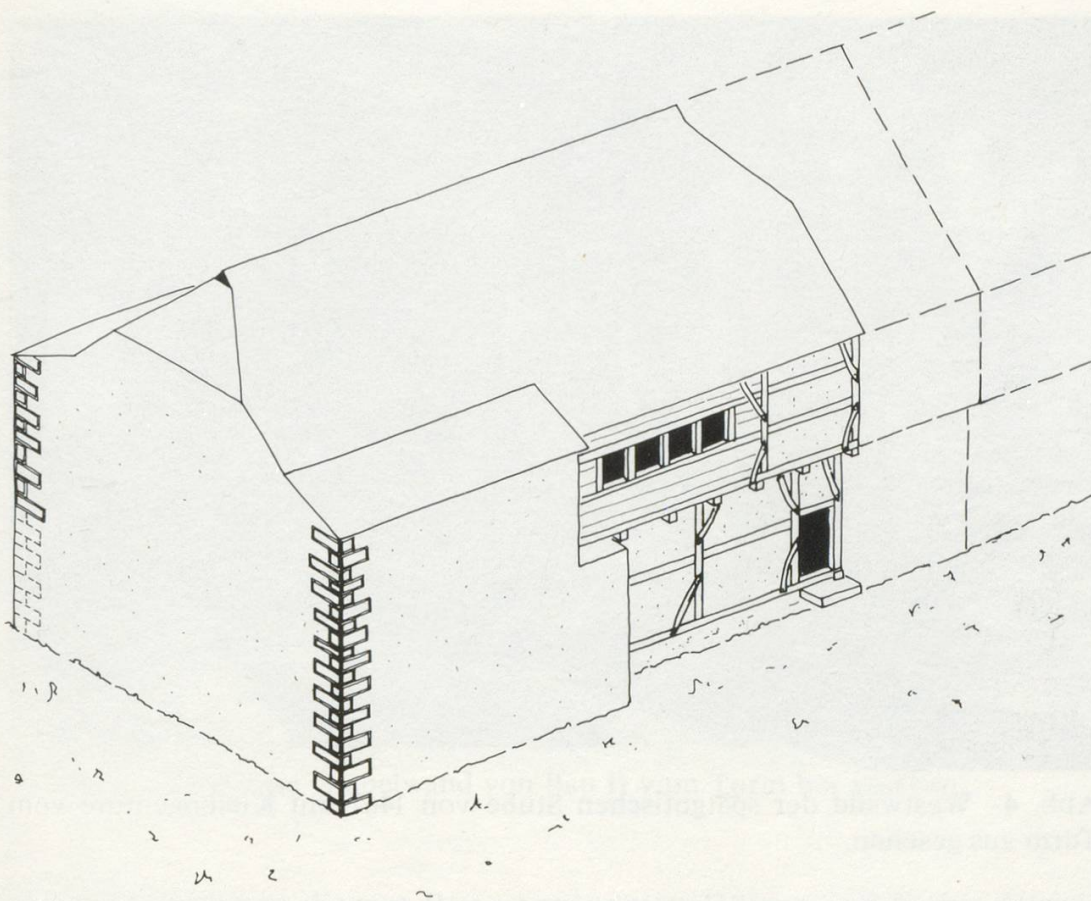
Abb. 3 Rekonstruktionsversuch Phase II 1467.

(Abb. 3)

An der Ostseite der Turmruine entsteht ein zweigeschossiger, annähernd quadratischer Anbau in «alemannischer Fachwerkbauweise». Seine Ausdehnung beträgt 6,3 m in Westost- respektive 6,7 m in Nordsüdrichtung. Die innere Schale der Turmostwand dient ihm als Unterlage, während im übrigen Bereich Schwellen auf einen Bruchsteinsockel verlegt worden sind. Die Ständer sind mit angeblatteten Fuss- und Kopfhölzern verstrebt und mit dem Rähm geschossweise abgebunden. Das Fachwerk ist mit lehmverstrichenem Flechtwerk gefüllt (Abb. 13).

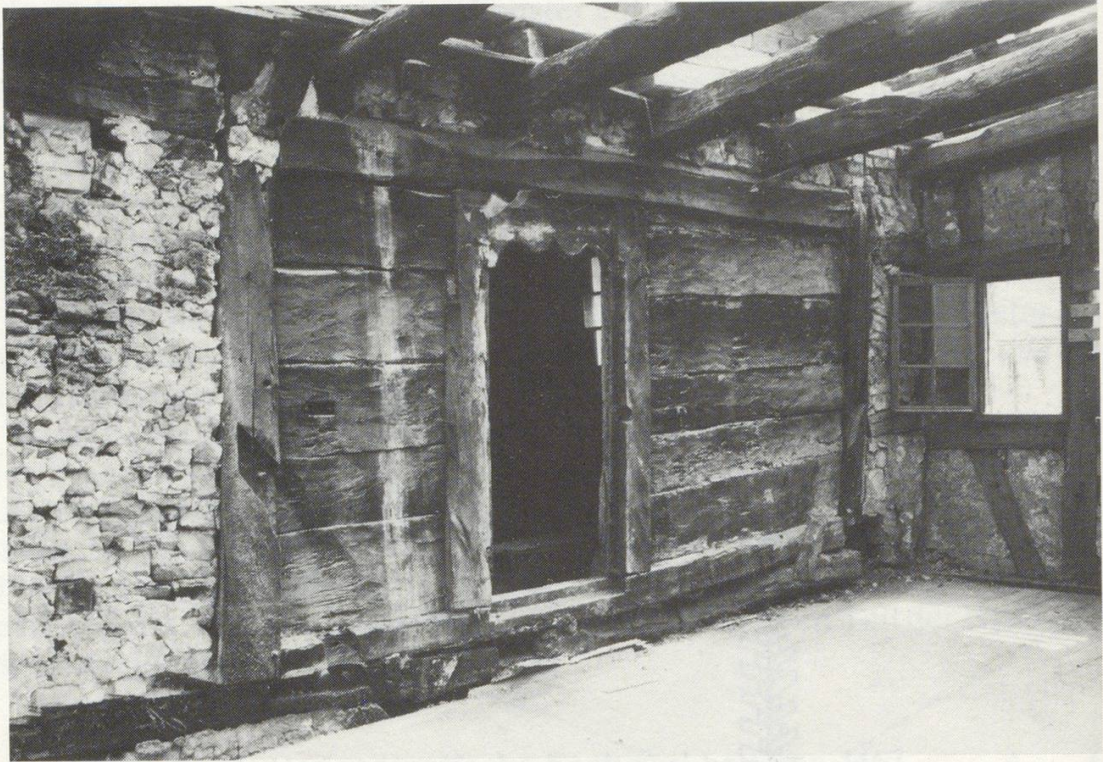
Abb. 4 Westwand der spätgotischen Stube von 1467 mit Kielbogentüre vom Turm aus gesehen.

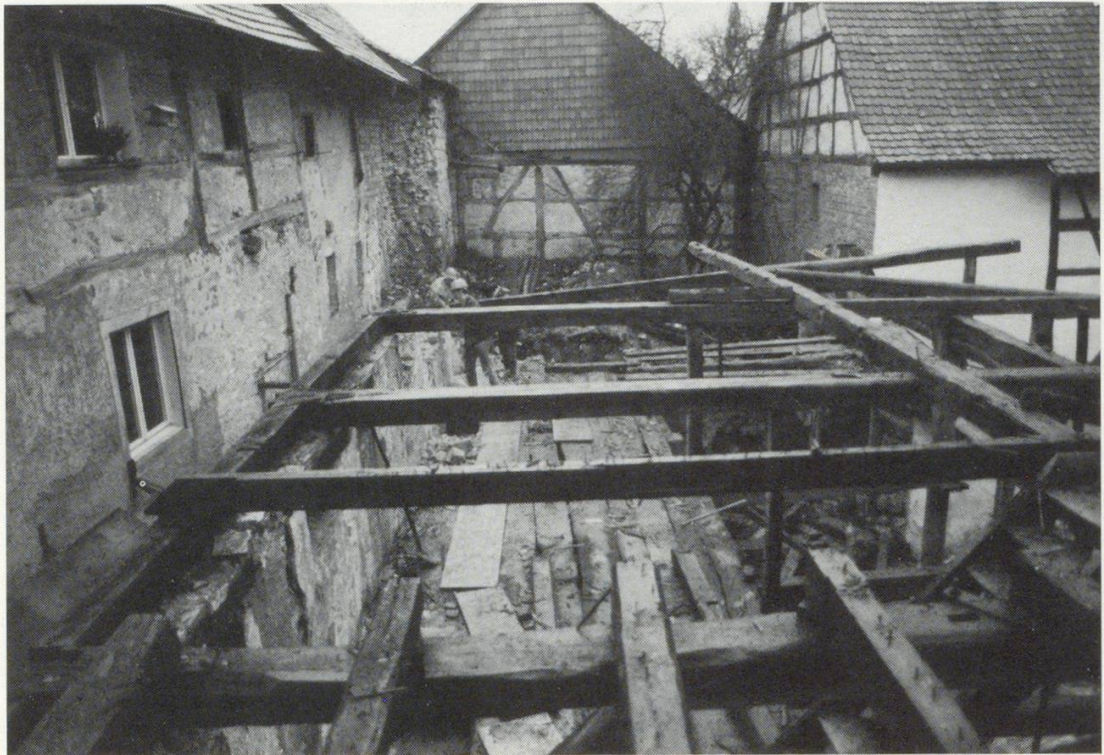
Abb. 7 Nordfassade von I und II während des Abbruchs der Trotte 1987. Links oben die Fachwerke von Bau II a und dessen Vorgängerbau.

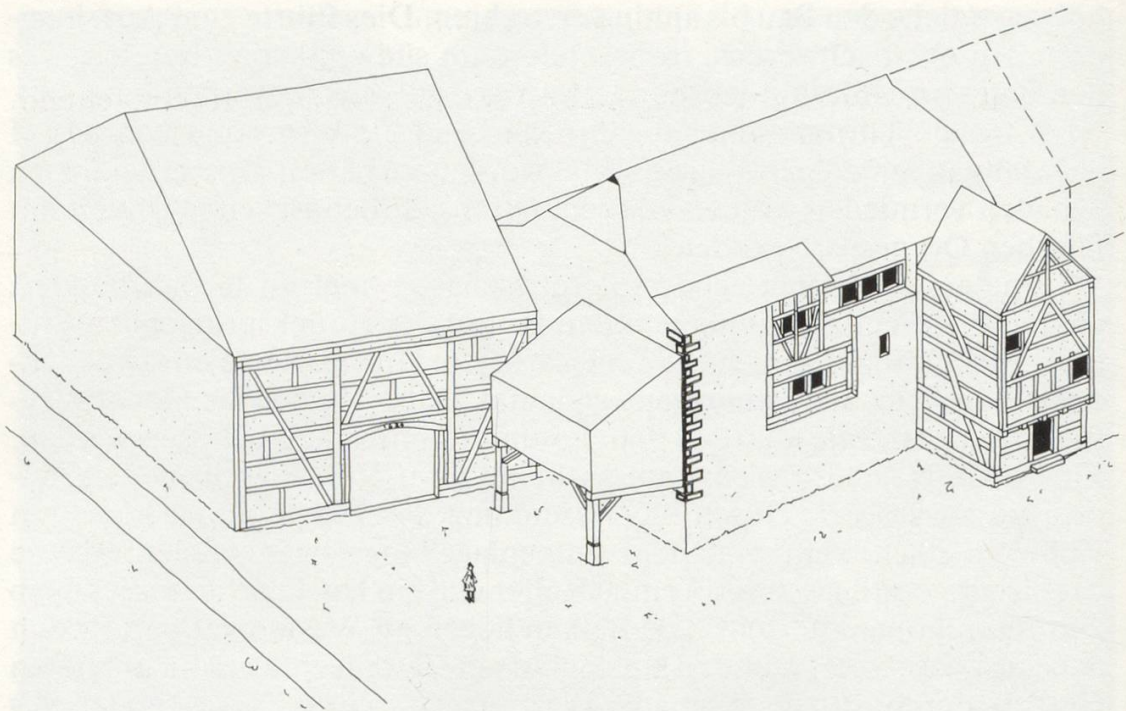
Abb. 8 Rekonstruktionsversuch Phase IV um 1642.

(Abb. 8)

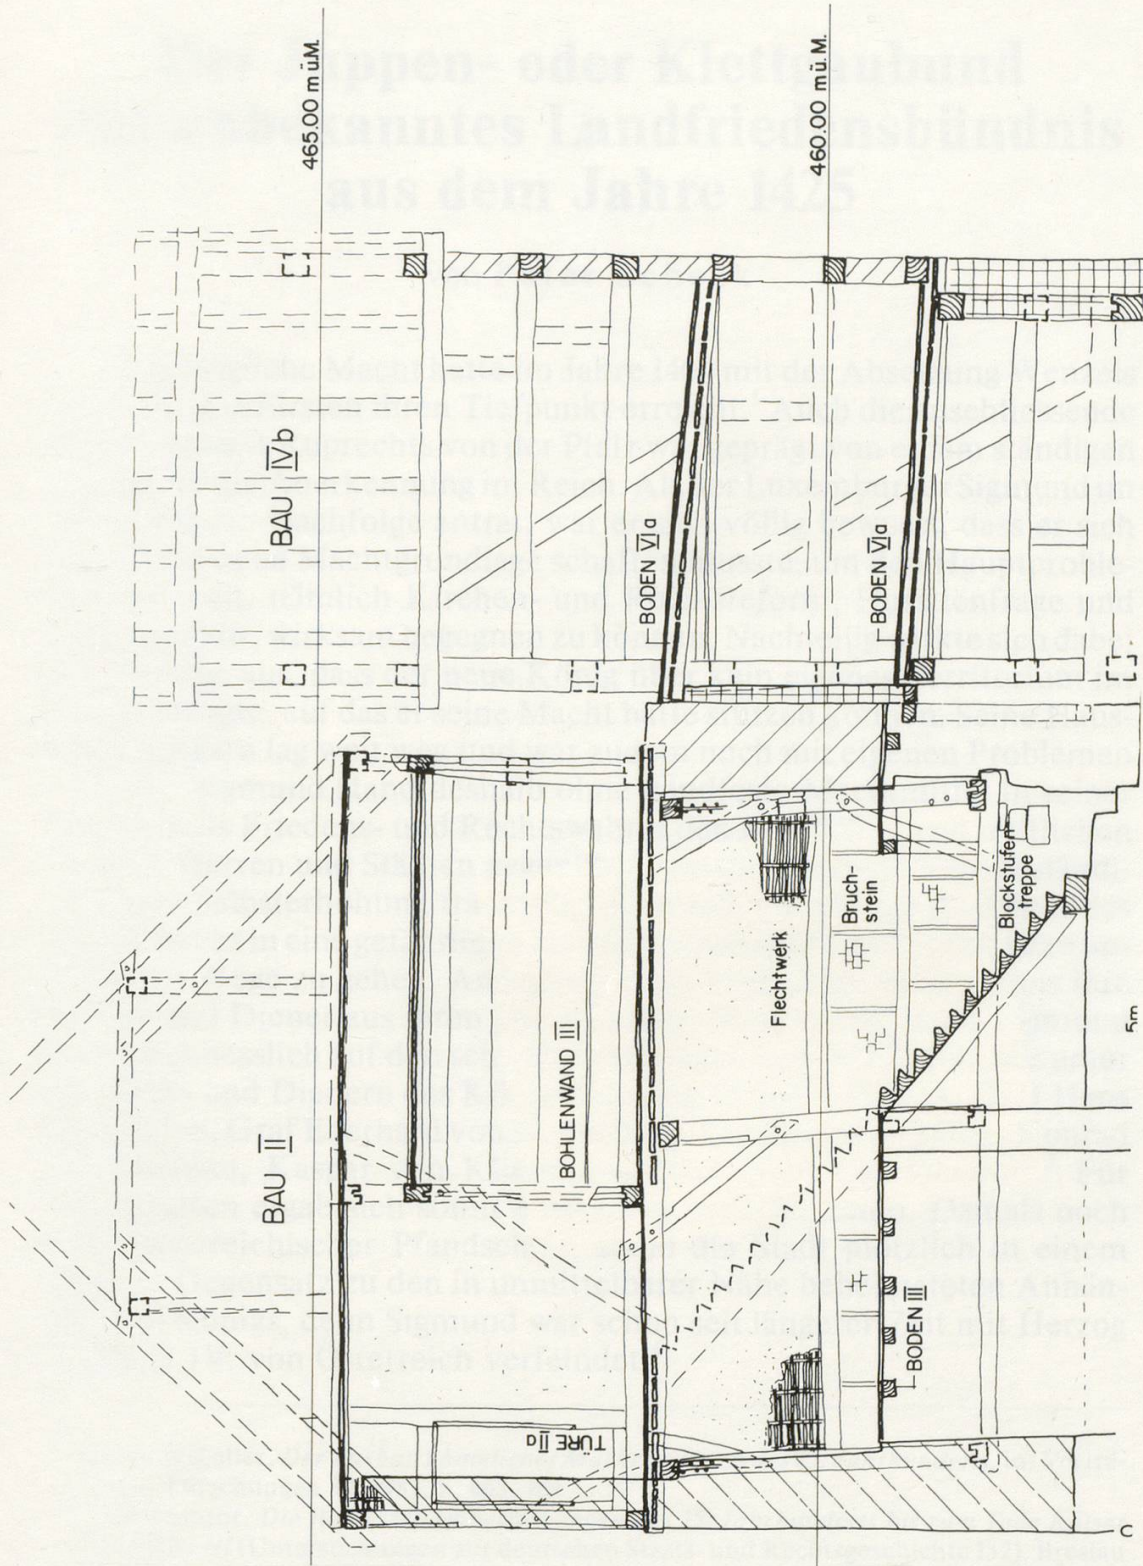
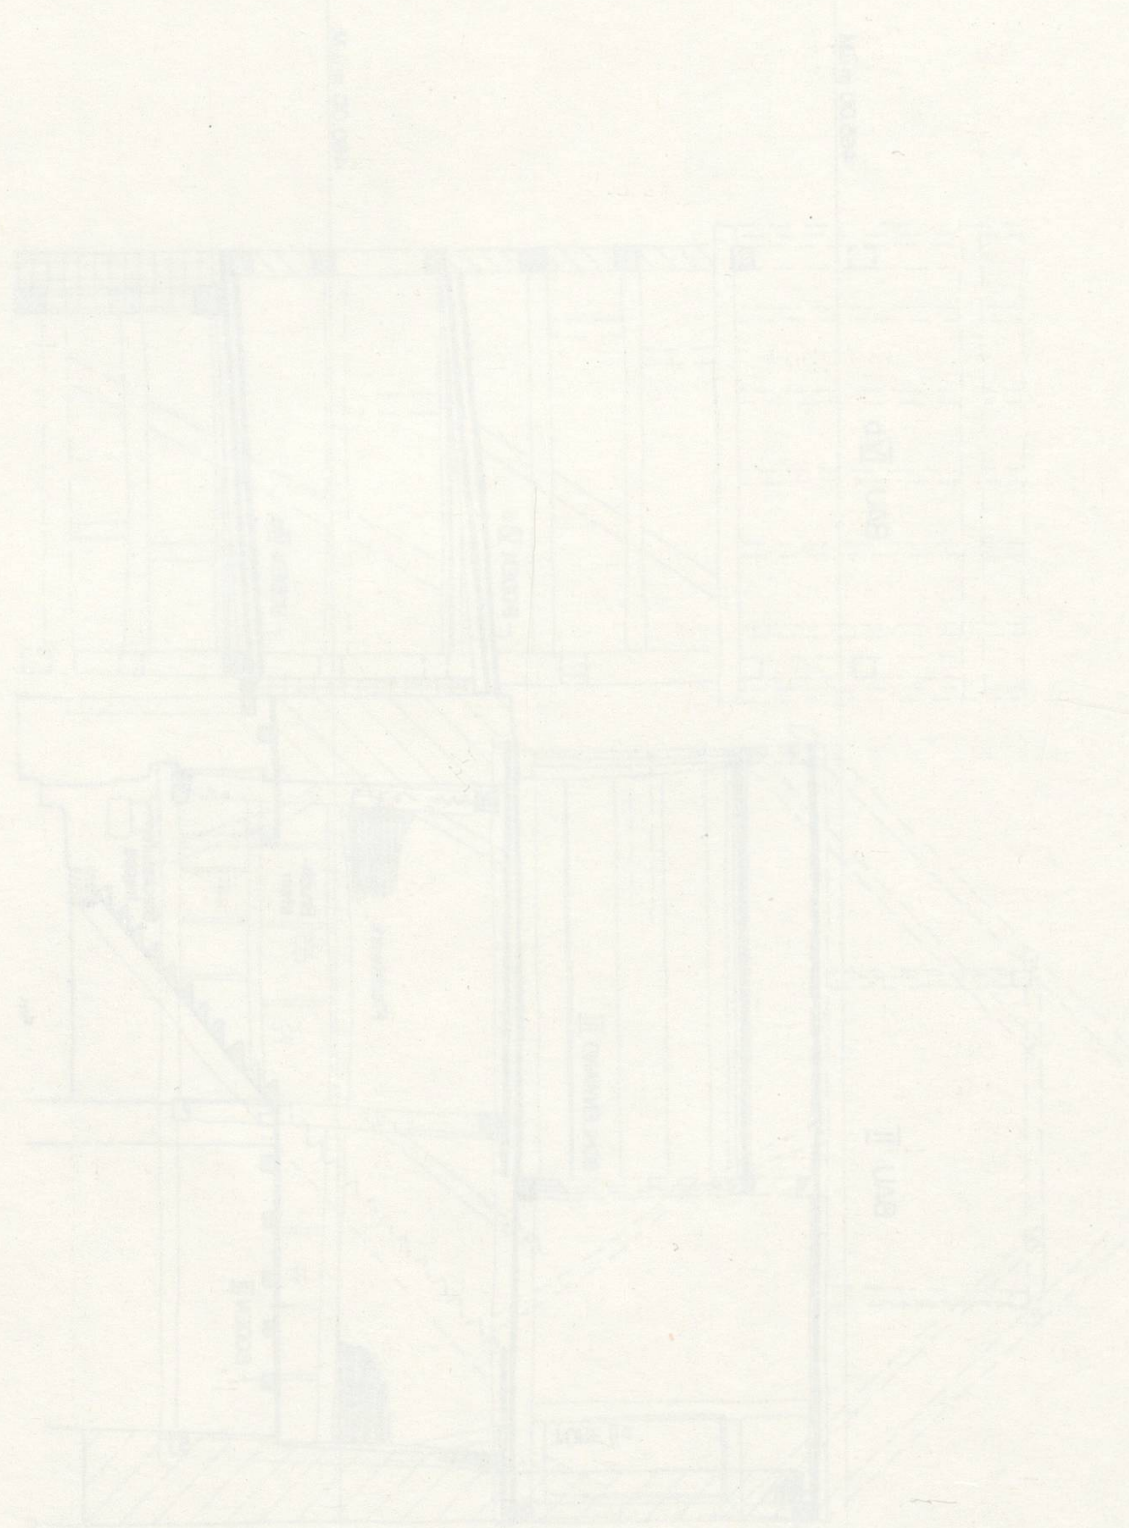
Abb. 13 Querschnitt B-B. M. 1:100.

Abb. 13 Querschnitt B-B M. 1:500

Reste der Giebelwände auf der West- und Ostseite von Bau II ermöglichen die Rekonstruktion eines stehenden Kehlbalkendachstuhles mit angeblatteten Rafen bei einer Dachneigung von etwa 47° (Abb. 6 und 13). Er setzte sich wohl analog gegen Westen über den Turmstumpf fort und besass wahrscheinlich die Form eines Krüppelwalms.

Das etwa 3,5 m hohe Erdgeschoss diente als Wirtschaftsraum. In der Nordostecke gelangte man über eine noch teilweise erhaltene Blockstufentreppe ins Obergeschoss, wie aus der dort unterbrochenen Nut des Zwischenbodens sowie Fasen in Rähm und Schwelle unter der Stubenordwand abzulesen ist (Abb. 13). In der Südwestecke finden wir die erwähnte Bohlenstube, in der Nordwestecke die Küche, während sich die Schlafkammern wahrscheinlich östlich der Stube und vielleicht auch im Turm befanden.

Obergeschoss. In der Nordostecke der Ostwand II – beim Austritt der Treppe – wird eine gefaste Türe zu diesem Verbindungsbau eingesetzt, wobei das Fussholz von II weichen muss (Abb. 13).

Unmittelbar vor dem östlichen Teil der Südfassade II/III entsteht ein selbständiger, dreigeschossiger Fachwerkbau (Abb. 9–11). Das quadratische Gebäude mit Seitenlängen von 4 m weist auf der Südseite eine Auskragung des Obergeschosses von gut 30 cm auf. Die Eckständer laufen über die Obergeschosse durch, während das Fachwerk von Anbeginn mit Bruchsteinen gefüllt ist. Als originale Dachform ist ein Satteldach ohne Verbindung zu Bau II anzunehmen (Abb. 13).

Terrain Ende des 18. Jahrhunderts an, das etwa 70 cm höher lag als heute. Die zurückspringende, südliche Erdgeschossfassade wird ebenfalls grösstenteils durch Bruchsteinmauerwerk ersetzt, welches die Flucht des Obergeschosses übernimmt und in seiner Mitte eine neue Haustüre erhält (Abb. 9 und 13).
