Zeitschrift: Schaffhauser Beiträge zur Geschichte
Herausgeber: Historischer Verein des Kantons Schaffhausen
Band: 67 (1990)

Artikel: Die Baugeschichte
Autor: Bänteli, Kurt
DOI: <https://doi.org/10.5169/seals-841647>

Die Baugeschichte

Die älteste Stadtkirche I

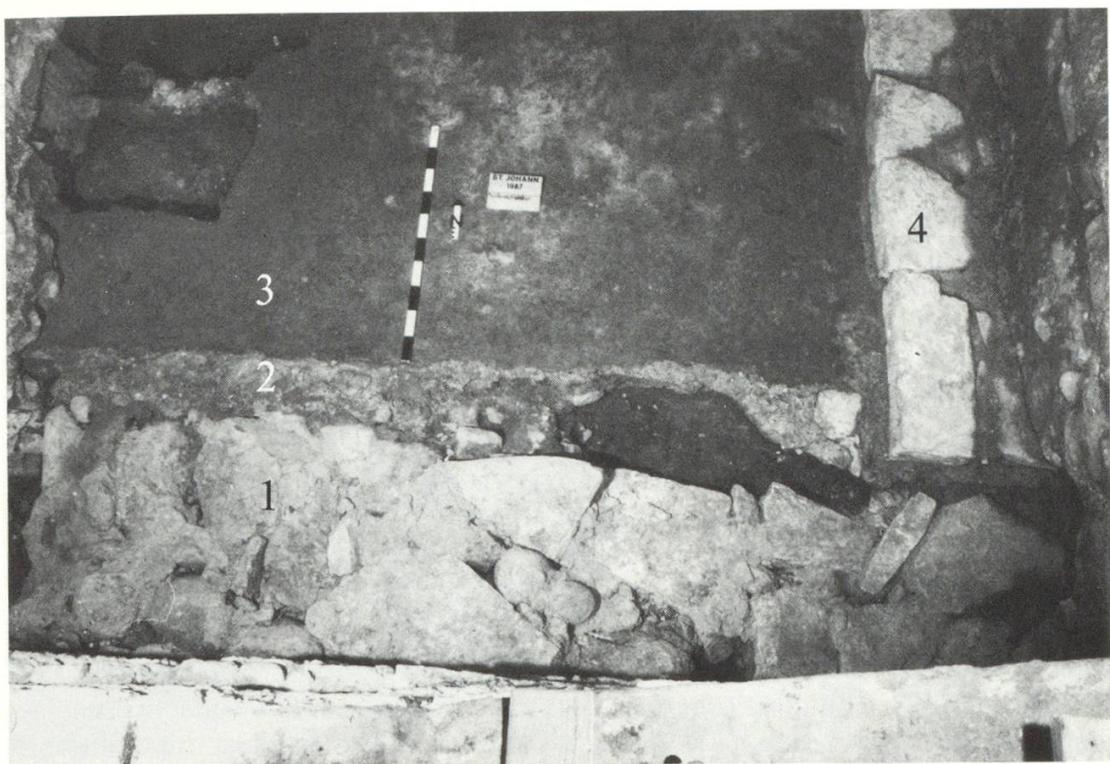
Abb. 7 Im ehemaligen gotischen Beinhaus liegen die Überreste des ersten Kirchenschiffes: 1 Südmauer, 2 Steinbank, 3 Mörtelgussboden, 4 jüngere Schranke.

Bei der Anlage von Bau II ist die erste Kirche fast vollständig abgetragen worden. Von der freigelegten Schiffsüdmauer hat sich deshalb nur die unterste, um 85 cm breite Steinlage erhalten (Abb. 7, 43). Ihre Sohle liegt gleich tief wie die Unterkante des Mörtelgussbodens, damit weist dieser erste Bau kein eigentliches Fundament auf. Das Steinmaterial besteht aus plattigen Kalksteinen und einzelnen Bollensteinen, vermortelt mit einem ganz feinen, sandigen, fast kiesfreien Mörtel, der mit Kalkbröckchen durchsetzt ist. Von den Chorfundamenten

Für den Saal ist ein ausgezeichnet erhaltener Mörtelgussboden mit ziegelschrotgeröteter Oberfläche nachgewiesen (Abb. 7). Er liegt auf einem Bett aus Bollensteinen auf Kote 392.54. Das heisst 2,5 m unter dem heutigen Strassenniveau beziehungsweise 3,4 m unter dem heutigen Kirchenboden. Gleichzeitig mit dem Boden ist eine entlang den Wänden laufende, flächig verputzte Steinbank erstellt worden. Im Gegensatz zum sandigen Mauermörtel ist der Boden-Bank-Mörtel von ausgezeichneter Qualität, mit Kies bis 1 cm durchsetzt und sehr hart. Die Bankbreite betrug um 20 cm; die Höhe mass mindestens 40 cm, wie die höchsten erhaltenen Reste beim südlichen Choransatz zeigen. Damit ist bereits gesagt, dass sich die Steinbank um die Chorschulter zieht und über einen Meter ins Chorlicht einspringt (Abb. 8). Hier in der Kirchenachse wird sie durch eine Treppe unterbrochen. Von ihr hat sich die verstrichene Lagerfuge einer Stufe mit deren Unterlage erhalten. Daraus kann eine etwa 1,5 m breite Treppe mit mindestens zwei Stufen erschlossen werden. Auch der durch II vollständig zerstörte Chorboden lässt sich daraus ergänzen; er lag etwa 50 cm über jenem des Schiffes.

Vielleicht im Zusammenhang mit dem Einbau des Reliquienbehälters wird der Altarraum durch eine Schranke vom Laienschiff abgetrennt. Eine 55 cm breite Mauer aus sauber zugehauenen Kalkquadern ist 1,6 m östlich des Reliquien- schachtes auf dem Mörtelgussboden errichtet worden (Abb. 7,44). Der verstri- chene Fugenmörtel deutet auf Sichtmauerwerk. Im Süden greift sie in die Steinbank und schliesst dort an die Schiffwand an. Das wohl original erhaltene, nördliche Ende fällt mit der Flucht des Chortreppenansatzes zusammen, woraus ein Mitteldurchlass in der Breite jener Treppe erschlossen werden kann. Durch diese Schranke ist eine Vorchorzone von nur 1,6 x 6,2 m entstanden. Die Steinbank hat man belassen, wobei ein Mörtelflick in ihrer Südostecke auf weitere Ausbesserungen am Bauwerk deutet.

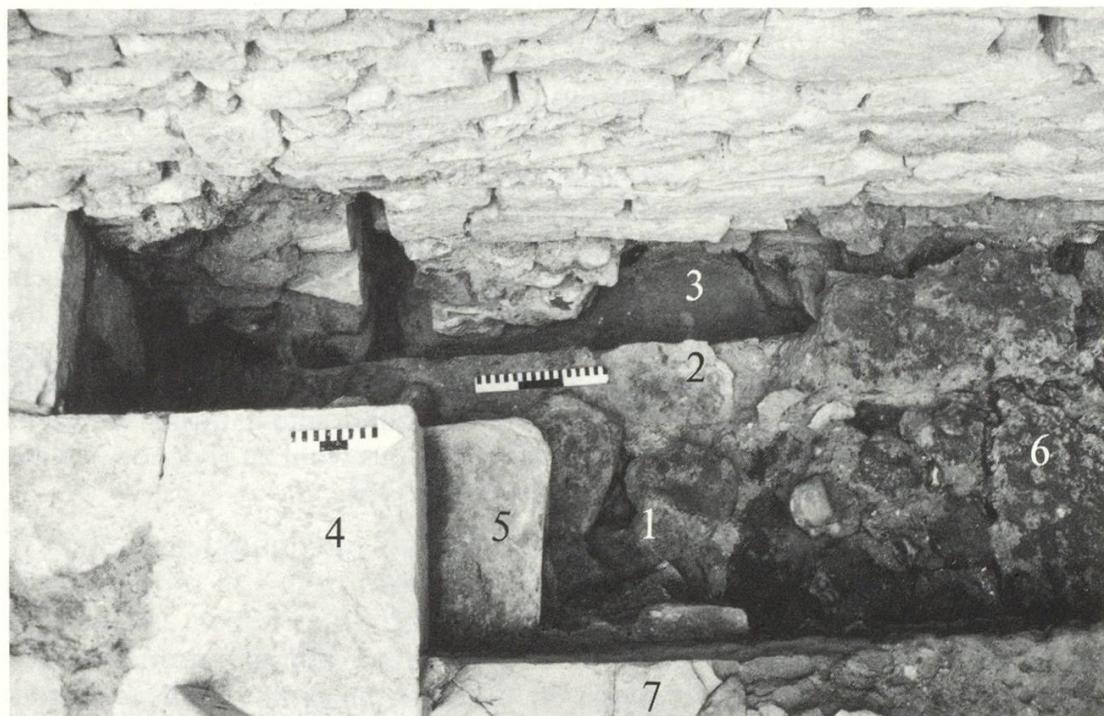
Abb. 8 Detail der südlichen Choransätze von Bau I und II, die südlich des heutigen Chores zutage traten: 1 Chorsüdwand I, 2 Steinbank I, 3 Mörtelgussboden I; 4 Triumphbogenpfeiler II, 5 Stufe II, 6 Mörtelboden II, 7 Sandsteinplattenboden III.

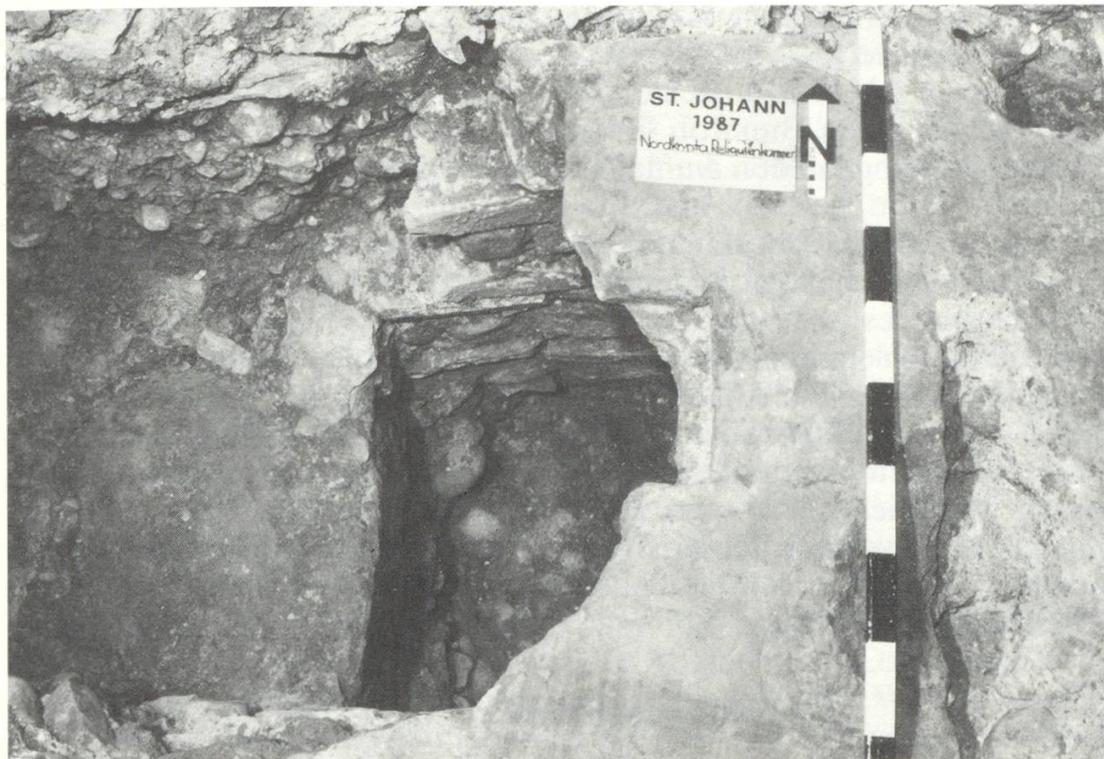
Abb. 9 Der Reliquienbehälter der ältesten Kirche ist heute im ehemaligen Beinhaus sichtbar.

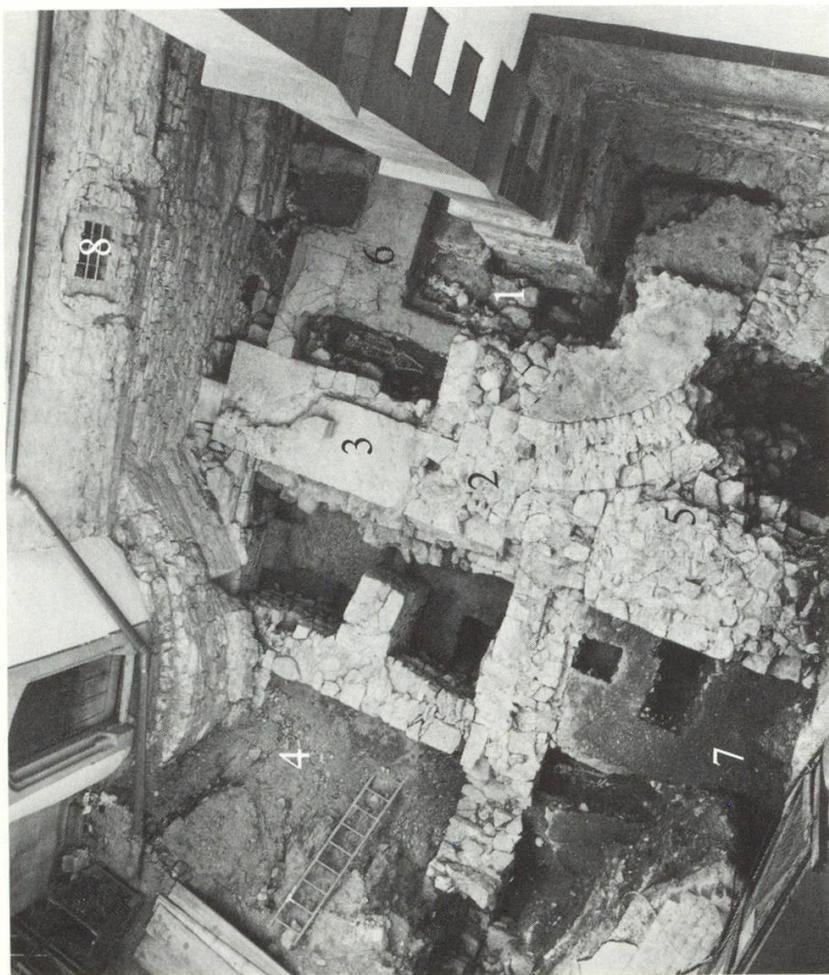
Abb. 12 Übersicht über die Grabung von 1989 südlich des Chores: 1 Chor I, 2 Chor II mit Türschwelle 3, 4 Beinhaus IIb, 5 Chor III, 6 Sandsteinplattenboden III, 7 Mörtelgussboden der Sakristei IIIa, 8 romantisches Fenster in der heutigen Ostwand.

Anders präsentiert sich das Chormauerwerk (Abb. 12): Seine Schulter wie auch die Südwand haben sich nur noch in wenigen Steinlagen im Aufgehenden erhalten. Hier sind für das Mauerwerk, mit Ausnahme des Kerns, plattige Kalksteine in Lagen um 10 cm verwendet worden. Während die Schulter entsprechend den Schiffwänden 85 cm stark ist, misst die Südwand 110 cm. Ein wieder anderes Bild zeigt das äusserst sorgfältig errichtete, nur 78 cm starke Apsismauerwerk. Für den Innenmantel mit dem engeren Radius fanden Bollensteine, für den Außenmantel plattige Kalksteine in Lagen von 10 cm Verwendung. Flächige, gekalkte Verputzreste beim Triumphbogen wie auch in der Apsis deuten auf vollflächig verputztes Mauerwerk im Chor.

liegenden Schichten konnten nicht mehr untersucht werden; sie sind bei der Ausgrabung von 1971 bis auf den gewachsenen Boden entfernt worden. Vollflächige Verputze bedecken die Beinhauswände. Über dem Naturboden zeigte sich ein 80 cm starkes, von Abbruchschutt überdecktes Paket von menschlichen Knochen. Das aufgehende Mauerwerk ist maximal 2,2 m hoch erhalten. Das Niveau des Mörtelgussbodens im Gang sowie das massive Treppefundament deuten darauf, dass der Boden der Kapelle etwa 3–4 m über dem Beinhausboden lag. Aus diesem Ossarium stammt vielleicht das romanische Zweierfenster (Bifore) aus Rorschacher Sandstein, welches als Spolie in der Ostwand des gotischen Beinhauses IV Verwendung fand und heute noch sichtbar ist (Abb. 12).

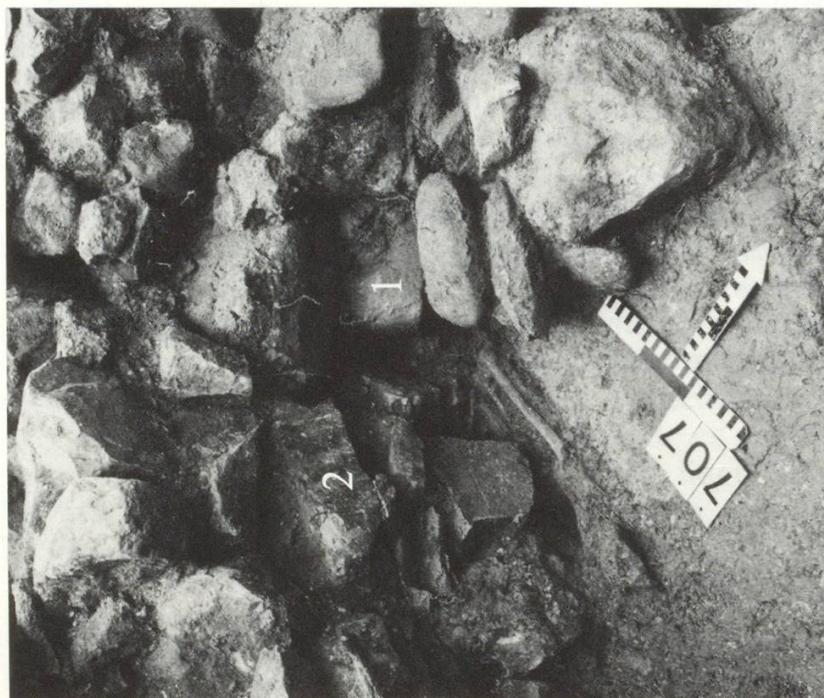
Abb. 11 Grab 707 ist sowohl von den Chorfundamenten der zweiten (1) und dritten (2) Kirche gestört und muss deshalb zur ältesten Kirche gehören.

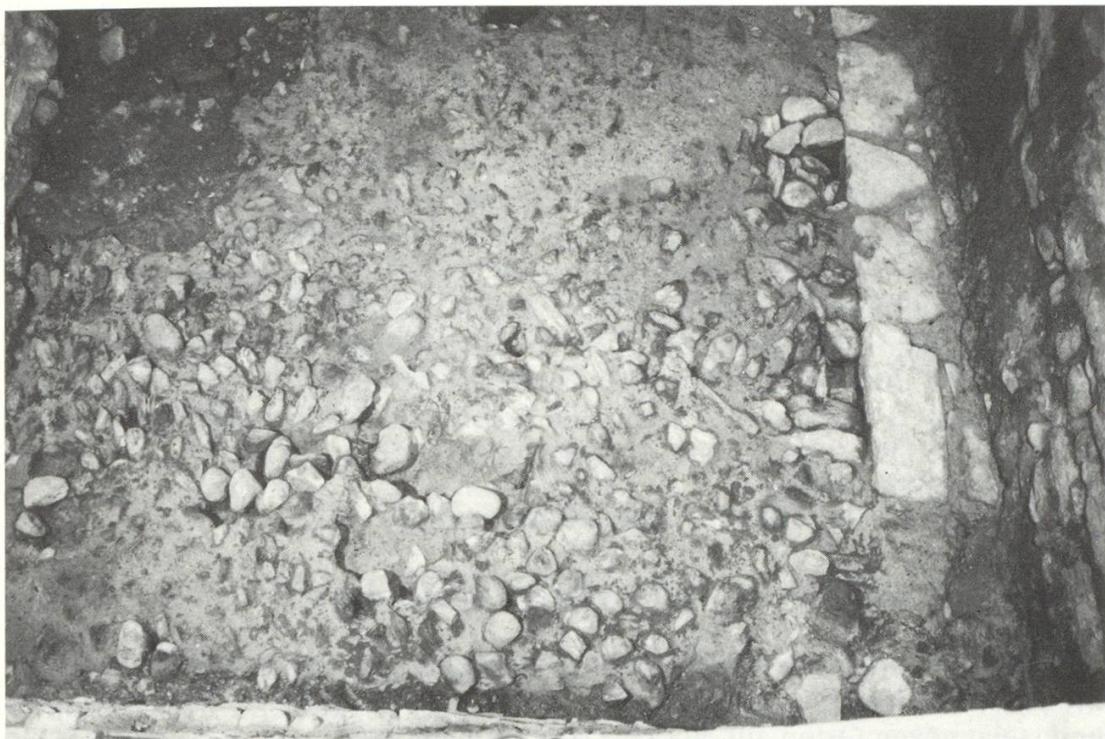
Abb. 13 Mörtelgussboden des zweiten Kirchenschiffes im ehemaligen gotischen Beinhaus. Er bedeckt die Südwand und den Reliquienbehälter der ersten Kirche und integriert die bodeneben abgebrochene Schranke (rechts). (Vgl. Abb. 7).

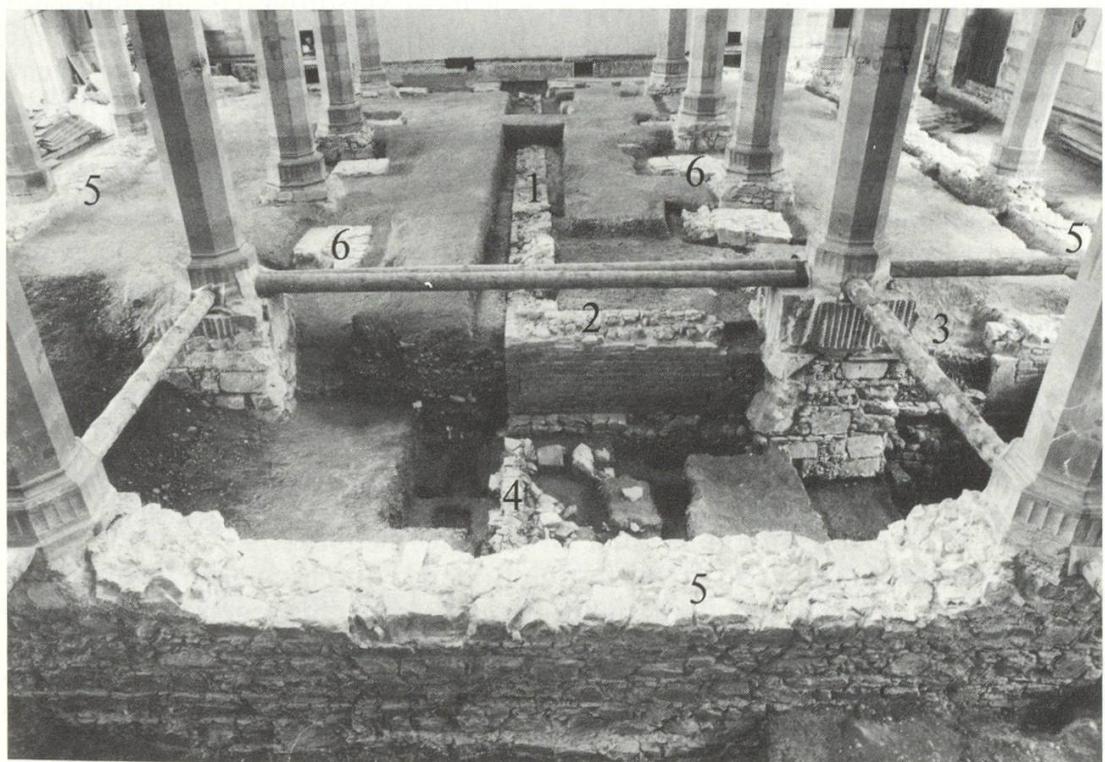
Abb. 14 Das Kirchenschiff im Januar 1987 nach Beendigung der archäologischen Untersuchungen: 1 Nordwand II, 2 Westwand II a, 3 Westportal III, 4 Nordwand der Vorhalle (?), 5 Kirchenschiff IV mit den zugehörigen Pfeilerfundamenten 6.

Das Fundament ist ähnlich wie II aufgebaut. Kalksteine finden sich vor allem an den Ecken und in der obersten Lage. Im übrigen Bereich zeigen sich teilweise fischgratartig verlegte Bollensteine. Ein äusserer, gut 20 cm breiter Fundamentvorsprung auf 393.40 markiert das gegenüber Bau II rund 20 cm höher liegende Aussenniveau. Vom aufgehenden, 88 cm breiten Mauerwerk haben sich maximal 2,5 m erhalten (Abb. 14). Es ist äusserst sorgfältig, zweihäuptig, aus kleinen

Genau in der Verlängerung der Nordwestecke lag im Friedhofbereich ein mehr als 5 m langes, etwa 40 cm breites Fundament (Abb. 14). Während die nördliche Front relativ scharf begrenzt ist, macht die südliche den Eindruck eines Mauerversturzes. Seine Unterkante entspricht der Fundamentoberkante IIa und schliesst an sein aufgehendes Mauerwerk an. Das völlig achtlos aus zwei Kalksteinlagen mit viel Mörtel zusammengefügte Mauerstück zeigt auf seiner Oberfläche Mörteleindrücke eines Rundholzes und ist damit als Schwellbalkenunterlage anzusprechen. Mit ihm zusammenhängende Bauteile konnten nicht festgestellt werden, sieht man von einer einzelnen 1,5 m südlich davon liegenden Pfostengruben ab. Ein allfälliges Gegenstück in der Verlängerung der Südwestecke IIa oder III ist durch die gotischen Bauten zerstört worden. Der Umstand, dass keine Störungen durch Gräber vorliegen, verweist es in eine Spätphase, das heisst ins 14. Jahrhundert. Möglicherweise bildete es Teil einer hölzernen, vor die Giebelfassade gestellten Vorhalle (Abb. 15). Ob die Reste einer grösseren Sandsteinplatte auf 393.80 südlich der Schwellbalkenunterlage als Bodenreste anzusprechen sind, ist nicht klar. Da ihr Niveau dem Baggerhorizont entspricht, sind die Zusammenhänge zerstört.

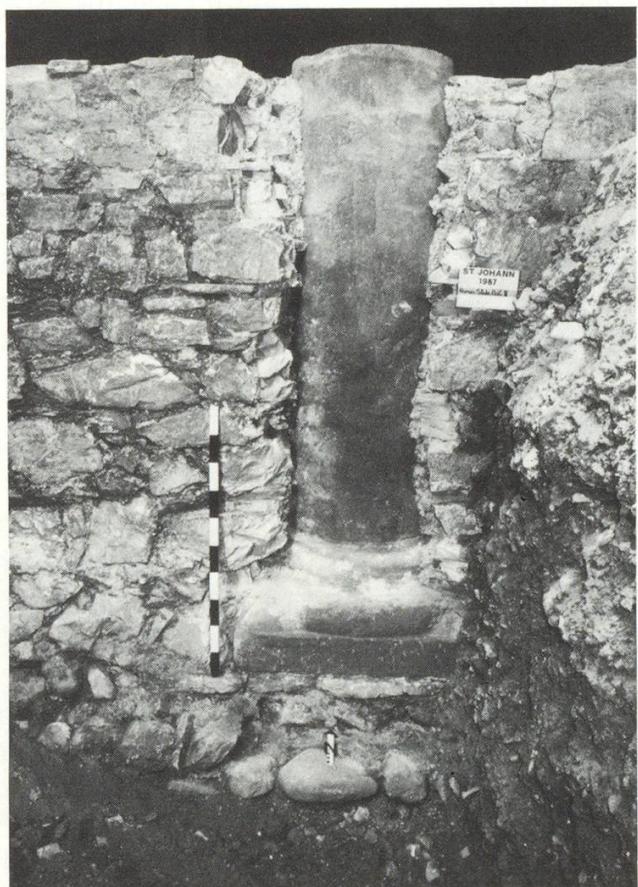
Abb. 18 Diese vollständig erhaltenen Säule III präsentiert sich im heutigen Stuhlmagazin.

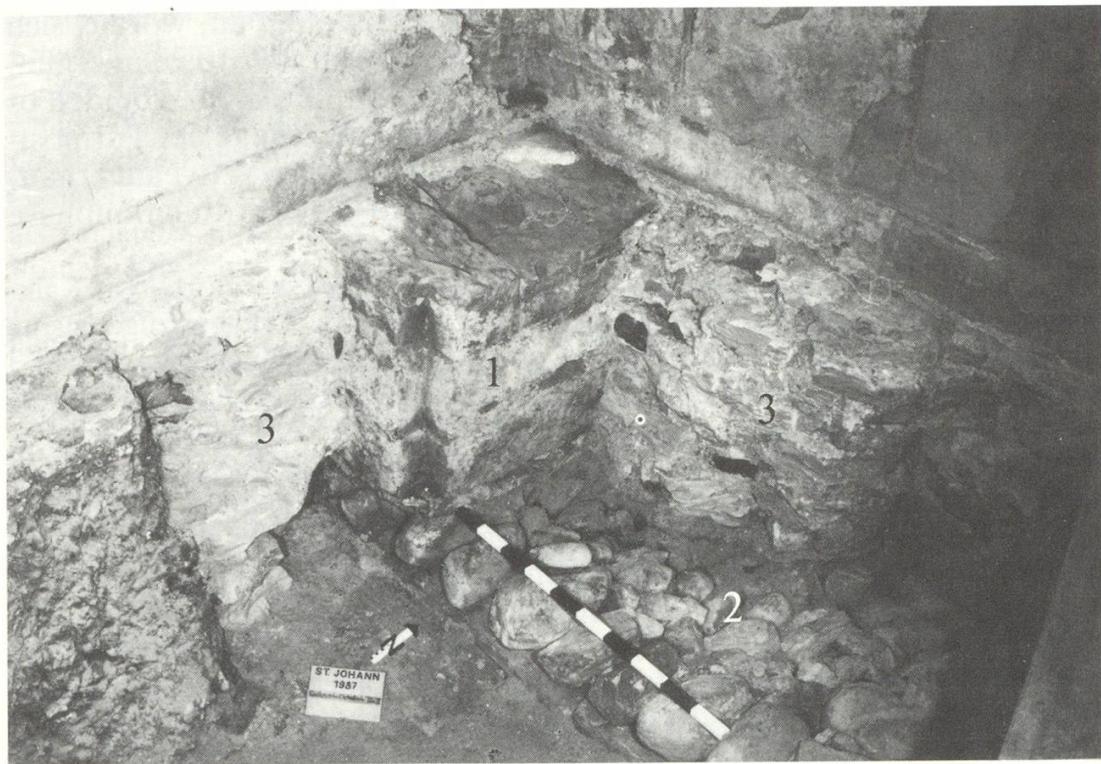
Abb. 20 Die Überreste des östlichen Freipfeilers (1) der Arkadenwand III in der Beinhaukapelle von 1515/17. Er steht auf der abgebrochenen Südwand der zweiten Kirche (2) und wurde in den südwestlichen Strebepfeiler (3) des gotischen Beinhauses eingemauert.

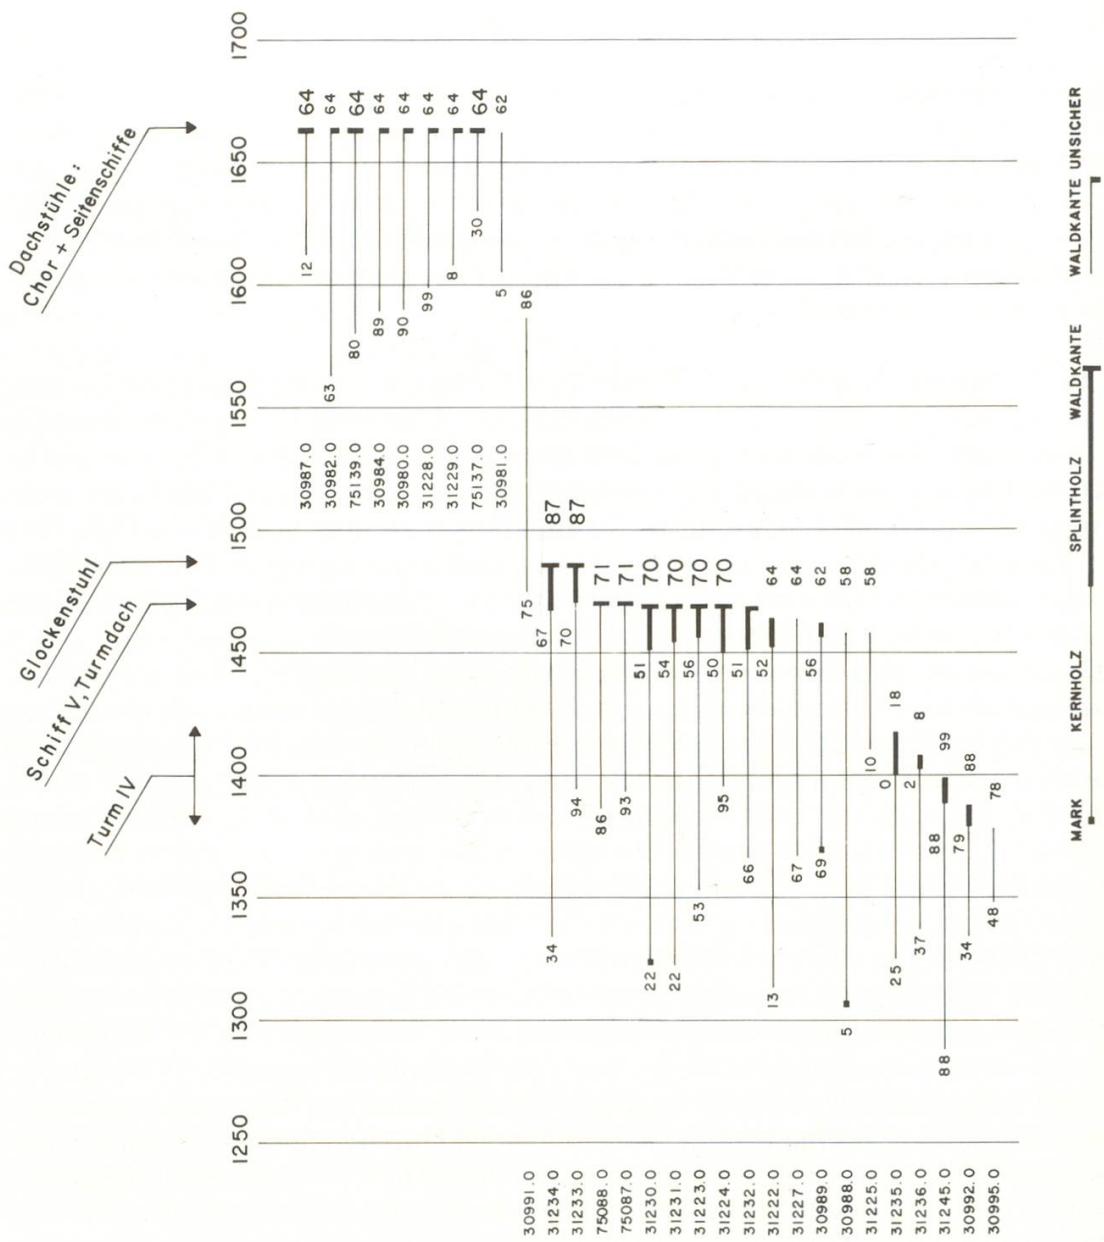
Abb. 23 Übersicht über die Ergebnisse der dendrochronologischen Messungen.

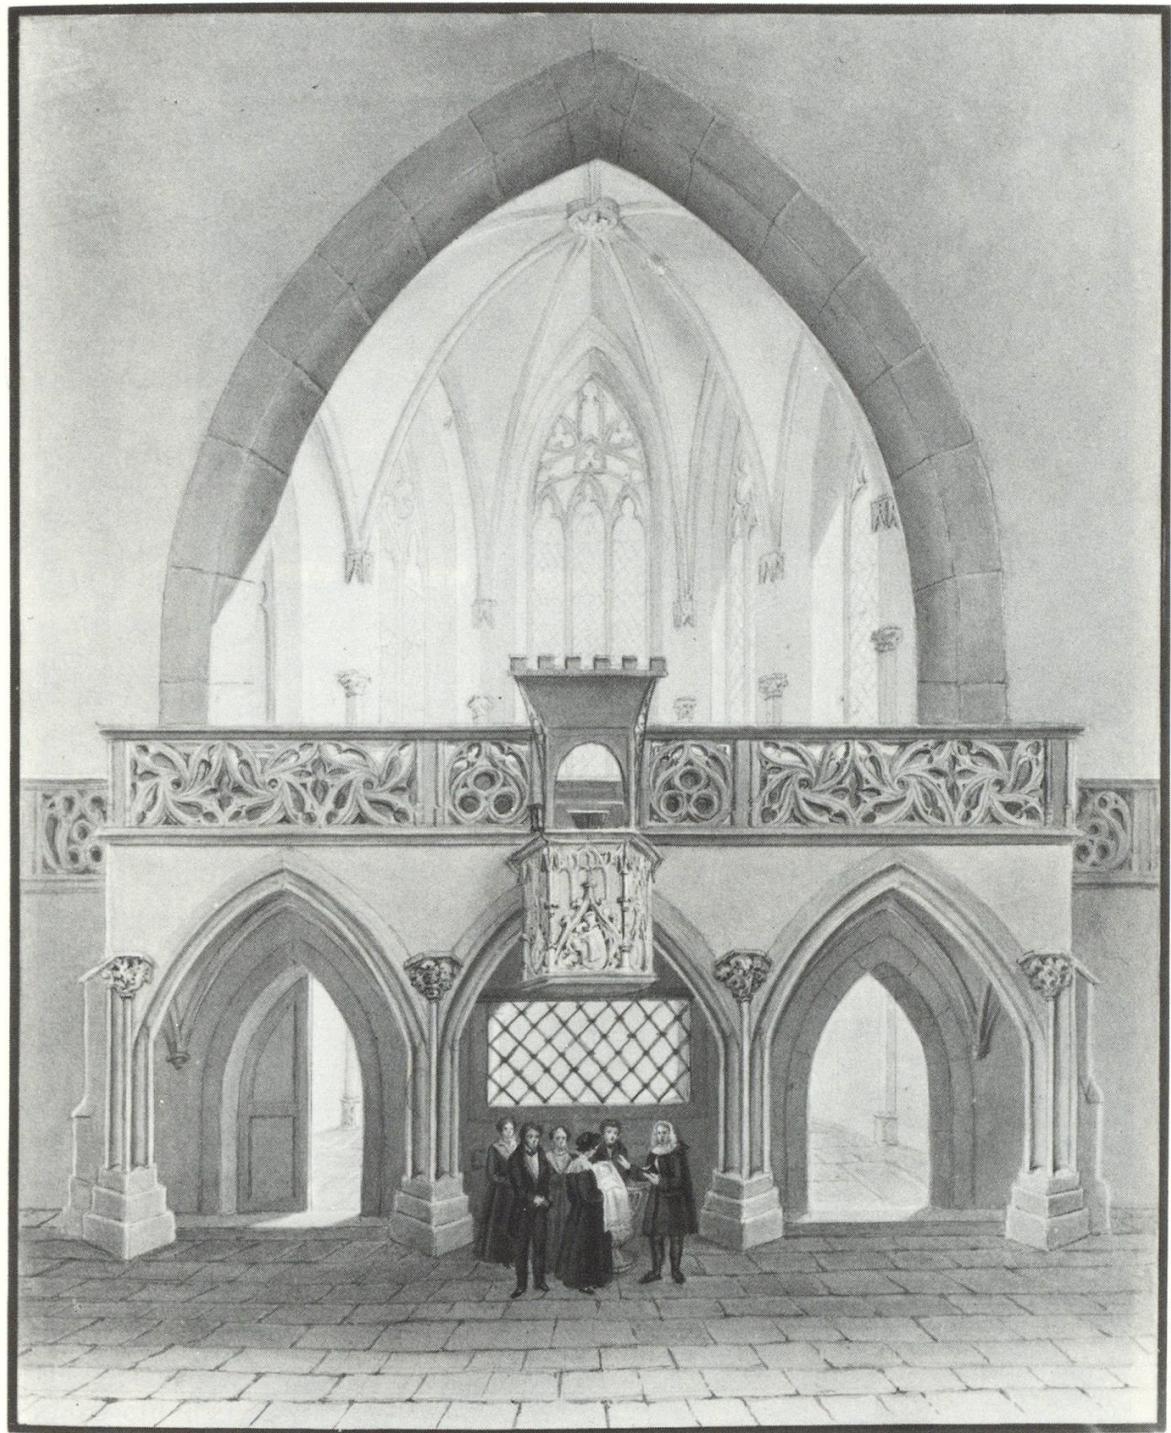
Abb. 24 Der gotische Lettner, im Jahre 1847 gezeichnet, von Johann Jacob Beck.
In der Mitte die reichgeschnitzte Kanzel aus Nussbaumholz von 1494.

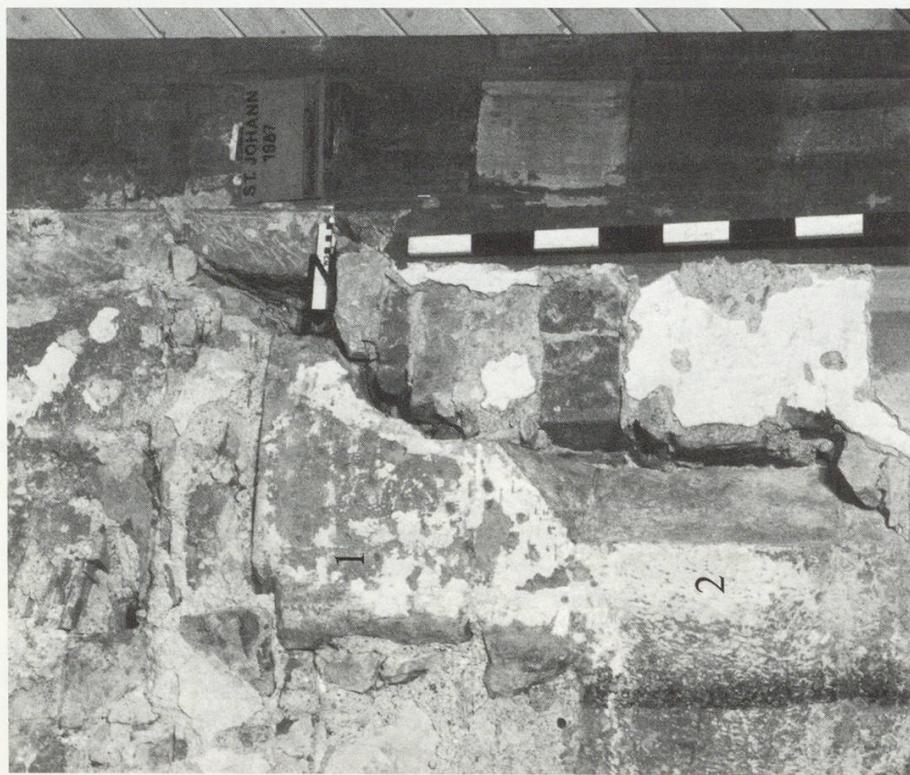
Abb. 26 Der erste Stein des südlichen Chorbogenansatzes IV im originalen Mauerverband (1).

D i e F a r b f a s s u n g e n. An der Sakristeisüdwand im Obergeschoss, wie auch aussen am Chor, finden sich auf dem Sandstein Reste einer Rotfassung, welche die äusseren Sandsteine ursprünglich flächig bedeckten. Sie ist später mit V oder VI von einer grauschwarzen Fassung abgelöst worden. Innen waren die Sandsteine ursprünglich roh, wie beispielsweise die in Phase V vermauerten Reste des ursprünglichen Chorbogens belegen (Abb. 26). Sämtliche Architektureile wei-

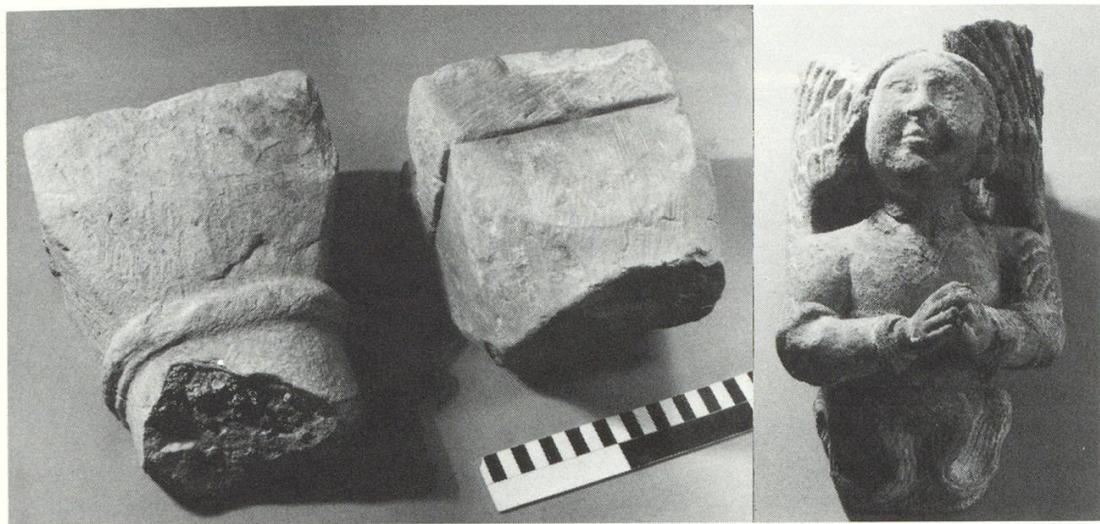
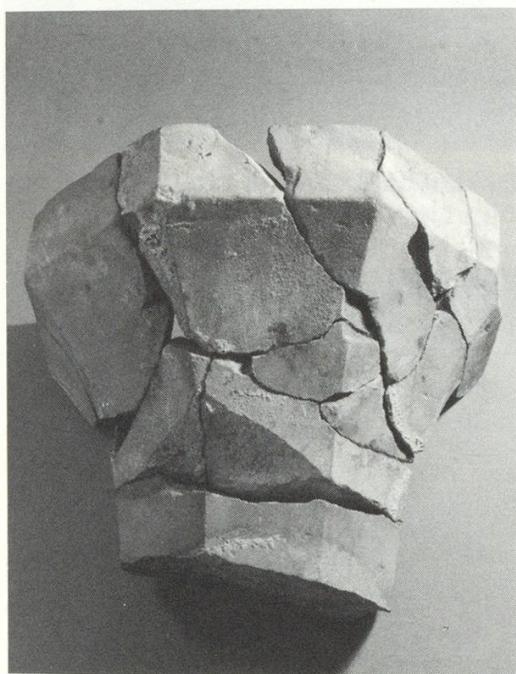
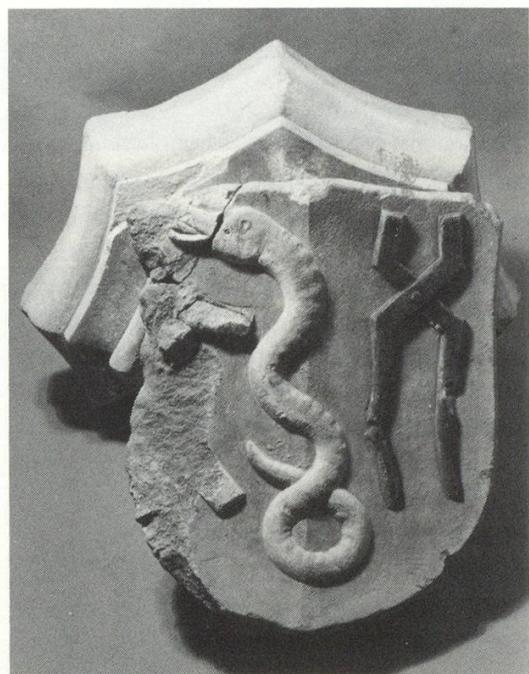
Abb. 27 Diese Fragmente von Bauplastik zeugen von der ehemals reichen Kirchenausstattung. Teile davon gelangten als Füllmaterial in reformationszeitlich vermauerte Wandnischen. 1 romanische Säulchenfragmente 12. Jh; 2 polygonales Kapitell des jetzigen Chores Ende 14. Jh., 1879 entfernt; 3 Putte 15. Jh.; 4 Leuchterkonsole mit Wappen der Schmiedezunft 1476.

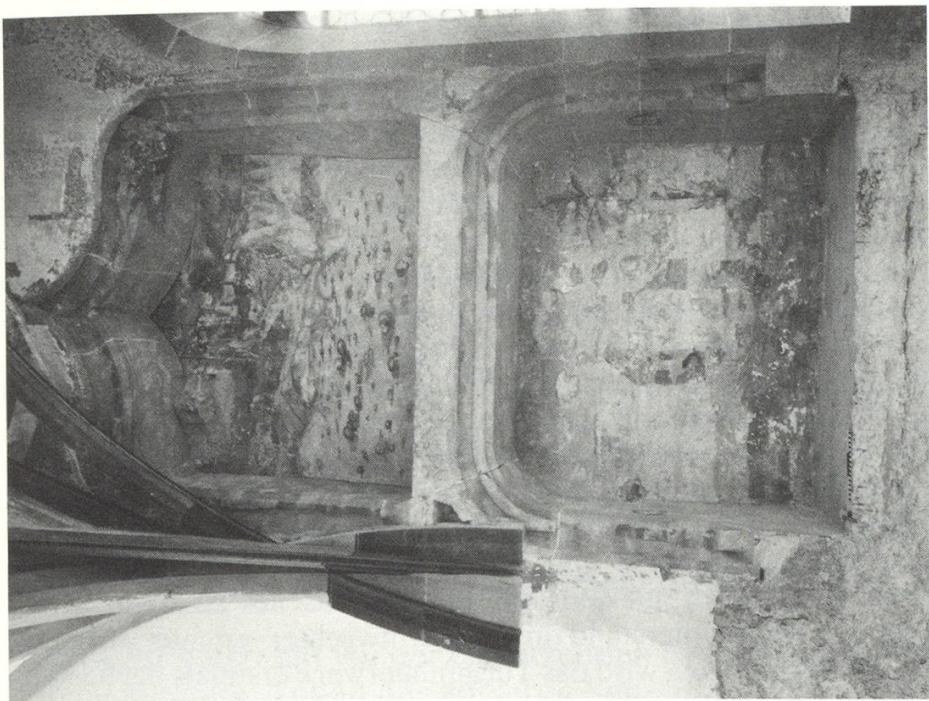
Abb. 31
Abb. 31 Ehemaliger Zugang zur Schwalbennestorgel von 1473 vom Dachraum des inneren nördlichen Seitenschiffes.
Abb. 32 Die doppelgeschossige Wandnische von 1515/17 in der Täuberkapelle.

Vom ehemaligen, wohl mit dieser Phase entstandenen Tonplattenboden⁴⁶, der bis 1879 vorhanden war, ist nur ein kleiner Rest auf dem heutigen Bodenniveau bei der mittleren südlichen Säule erhalten geblieben. Auf der Süd- und Westseite des ersten nördlichen Pfeilers finden sich zwei leicht ovale, an die Pfeilerbasis anschliessende Fundamente. Ihr einhäuptiges Mauerwerk reicht einen Meter unter den Boden und markiert die Standorte des 1495 datierten Taufsteins.⁴⁷ Im Mittelschiff zeigte sich über dem mittleren Pfeiler der Nordwand das Negativ der 1473 errichteten Schwalbennestorgel.⁴⁸ Daraus kann auf ein 3,65 m breites und 2,5 m hohes Gehäuse geschlossen werden, das auf einer dreieckigen Konsole lag. Der Zugang über dem inneren nördlichen Seitenschiff wird durch zwei sekundär ausgemauerte Nischen bezeichnet (Abb. 31).

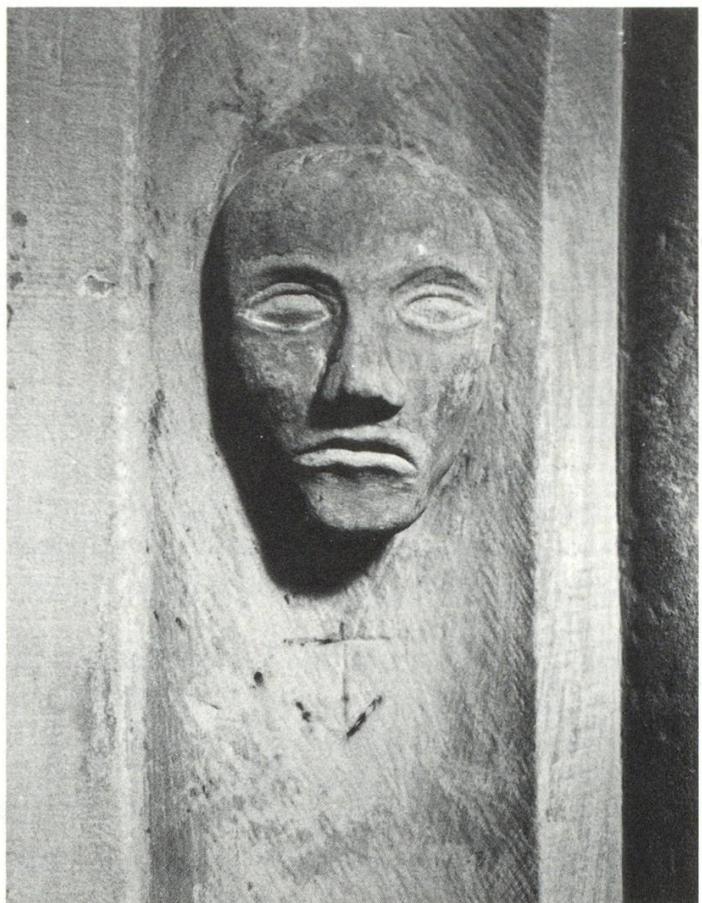
Abb. 36 Steinmetzmeister-Maske mit -zeichen am fünften, südlichen Jochbogen des Hauptschiffes von 1466/72.

Sieben nun stilistisch andere Steinmetzzeichen gehören zur Bauphase V. Die von dem Signum † begleitete Maske (Abb. 36) am fünften Jochbogen der Südseite dürfte den Meister dieser Bauphase ausweisen; das gleiche Zeichen findet sich auch an den gotischen Masswerken des Kreuzgang-Südflügels von Allerheiligen. Handelt es sich um den Bildhauer Franz Ahorn, † 1480, der seit 1455 in den städtischen Steuerbüchern vorkommt und eine eigene Kaplaneipfründe stiftete⁵⁹?

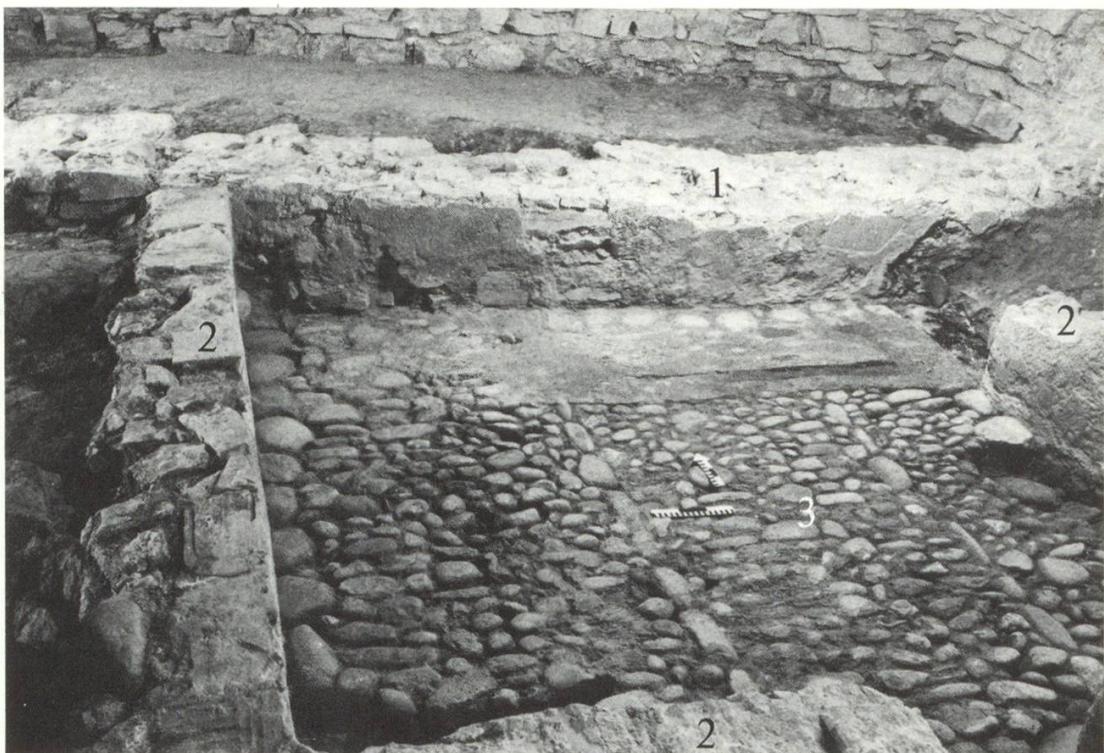
Abb. 39 Unter dem Kirchhofplatzschulhaus liegt die nördliche Friedhofmauer M11 (1). Nach der Aufgabe des Friedhofs 1541 wird an sie eine Häuserzeile angebaut, von der wir einen kleinen Keller (2) mit Katzenpflästerung (3) freigelegt haben.

Nach der Aufgabe des Friedhofs wird südlich an die Friedhofmauer eine nur 3 m tiefe Häuserzeile mit Wohnungen und Werkstätten angebaut. Von ihr haben wir einen kleinen Keller mit einer Katzenpflasterung, Lichtschacht auf der Süd- und einem Treppenabgang auf der Ostseite gefasst (Abb. 39). Das einhäuptige, gut 30 cm starke und gegen die Grube gemauerte Mauerwerk war nur für die Aufnahme von Fachwerkbauten geeignet. Nördlich dieser Häuserzeile befand sich der 1544 erbaute Stall und Scheune des nach der Säkularisation des Agnesenklosters 1542 hier eingerichteten Spitals zum Heiligen Geist. Die Friedhof-

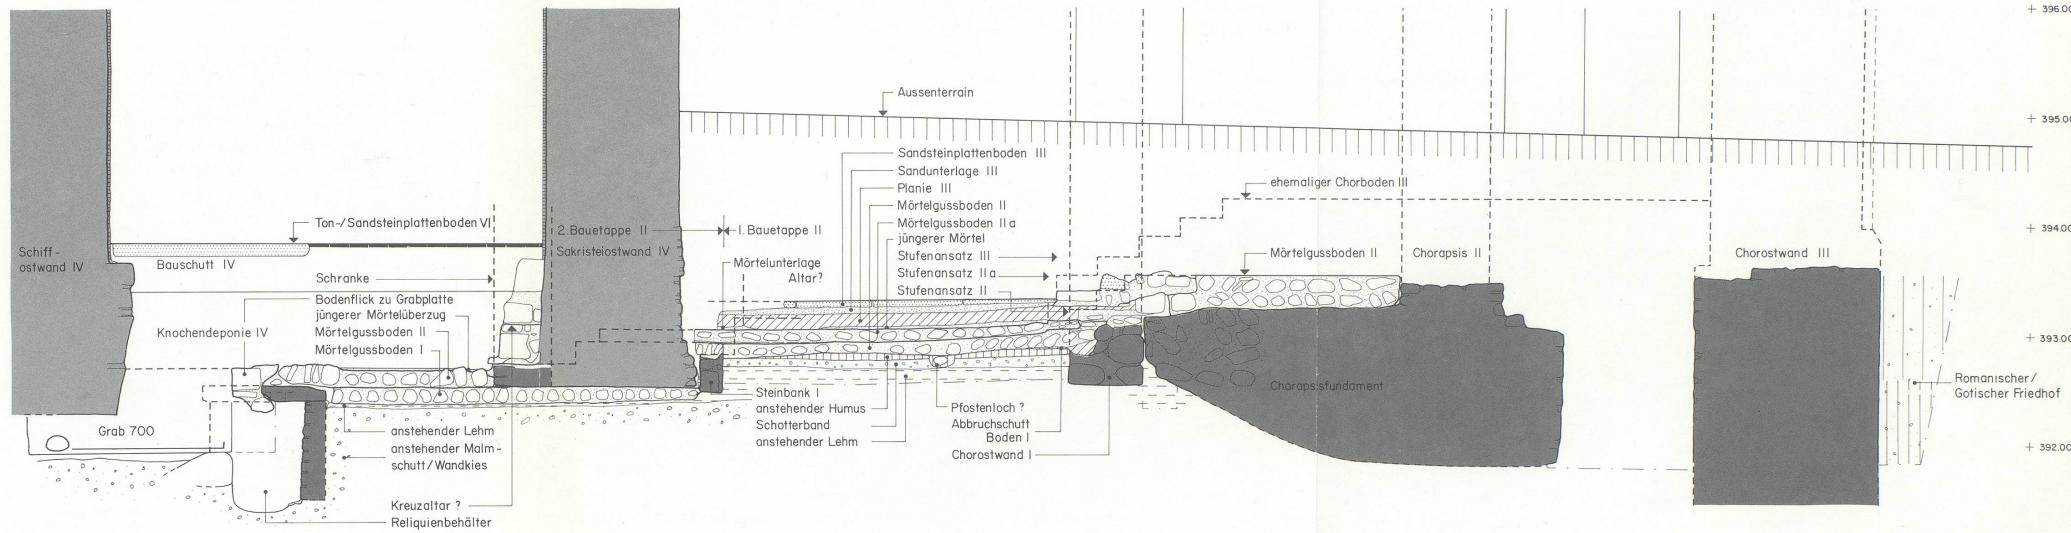
Abb. 44 Profil G-H M. 1:50
