Zeitschrift: Schaffhauser Beiträge zur Geschichte

Autor: Lohrum, Burghard

Das älteste Dach der Bergkirche St. Michael, Büsingen, aus den Jahren um 1150

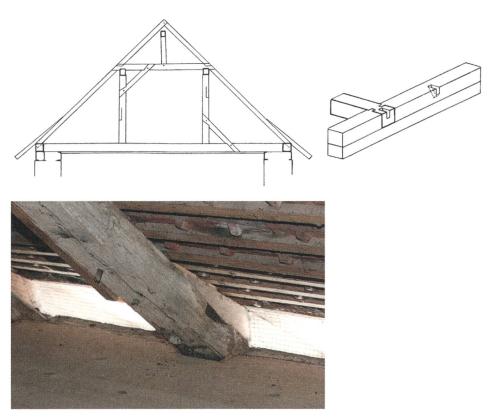
Abb. 1: Querschnitt und Fusspunktdetail des um 1637 (d) reparierten Daches.

Von besonderem Interesse für die lokale Baugeschichte sind die ältesten Dachhölzer, da sie mit hoher Sicherheit zur Datierung des aufgehenden Baukörpers herangezogen werden können. Die besagten Hölzer sind aus Eiche und wurden im heutigen Dach als Sparren wiederverwendet (Abb. 1). Ihre gemeinsamen Merkmale sind neben den gleichartig ausgeformten Fusspunkten (Abb. 2) die auffallend geringen Querschnittsmasse mit 12 Zentimetern in der Höhe und bis zu 15 Zentimetern in der Breite, das jeweils kräftige, an der gleichen Stelle quer zum Stammverlauf gebohrte Holznagelloch (Abb. 3), die starke Durchlöcherung einer Holzseite (Abb. 4) und der einheitliche, dendrochronologisch ermittelte Fällzeitraum um 1147.

Vergleicht man diese auf der Basis der angetroffenen Befunde rekonstruierte Dachkonstruktion mit dem um 1637 reparierten Dachwerk, ist die konstruktive Gleichartigkeit nicht zu übersehen. Auch im jüngeren Dach zapfen die Sparren in eine Sparrenschwelle, während ergänzend dazu eine zweifach stehende Stuhlkonstruktion im ersten Dachgeschoss und ein einfach stehendes Stuhlgerüst im Dachspitz die Unterstützung und die Stabilisierung der Sparrenpaare übernehmen. Auffällig sind der Abbund der unterstützenden Konstruktion im Dachspitz und die Verbindung der Kehlbalken mit den Sparren. So ist die Ständerlänge des oberen Stuhls viel zu kurz (Abb. 9), und die vorgesehene Verbindung der Kehlbalken mit den Sparren passt ebenfalls nicht, wodurch die offensichtlich älteren, aus dem ersten Nachfolgedach stammenden Kehlbalken lose neben den Sparren liegen. In beiden Fällen können die fehlerhaften Abstimmungen mit dem ältesten Dachprofil in Verbindung gebracht werden. Dieses war, wie oben dargelegt, flacher geneigt und somit niedriger. Insofern ist nicht auszuschliessen, dass sich die Zimmerleute des Nachfolgedachs masslich am Altdach orientierten, was dann dadurch, dass auch der ehemalige Sparrenüberstand für die neue Sparrenlänge ausgenutzt wurde, zu den besagten Abweichungen führte.

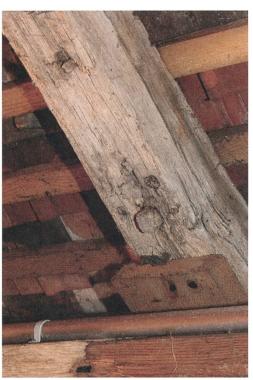
Abb. 2: Fusspunktdetail der wiederverwendeten, im heutigen Dachwerk verbauten Sparren.

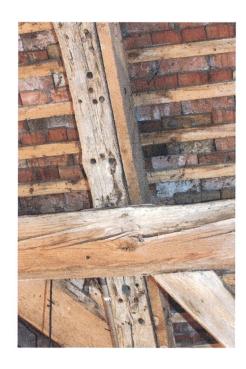
Abb. 4: Unterseite der wiederverwendeten, im heutigen Dach verbauten Sparren.

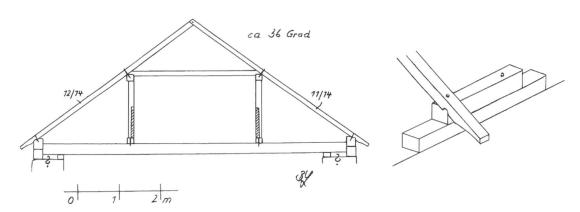
Abb. 5: Rekonstruktion des um 1147 (d) aufgeschlagenen Dachwerks.

und mehrheitlich in nahezu ursprünglicher Länge erhalten sind, ermöglicht die Analyse der zimmerungstechnischen Befunde eine weitgehende Rekonstruktion der damals abgebundenen Dachkonstruktion (Abb. 5). So erlauben die Ausnehmungen an den unteren Sparrenenden die Rekonstruktion des Sparrenfusspunktes beziehungsweise dessen konstruktive Verbindung mit einer ehemaligen Sparrenschwelle, über deren Gestaltung ein wiederverwendetes Holz mit korrespondierender Ausnehmung im angrenzenden Chordach Auskunft gibt (Abb. 6). Ein schräg durch den Sparren in die Schwelle eingeschlagener Holznagel sicherte diese Verbindung. Am Firstpunkt mit dem Gegensparren verblattet, lässt sich in Abhängigkeit zur Breite des Kirchenbaus eine Dachneigung von knapp 36 Grad ermitteln. Das alte Dach war somit erkennbar flacher als das heutige Dach, dessen Neigung knapp 40 Grad beträgt. Anhand der aufgenommenen Spuren an den Sparrenoberseiten ist für die ursprüngliche Dachhaut ein Lattenabstand von circa 20 Zentimetern, mit aufgenagelter Schindeldeckung anzunehmen, wobei die unzähligen bis zu 1,5 Zentimeter dicken Holznägel aus Eichenästchen deren mehrfache Erneuerung andeuten.

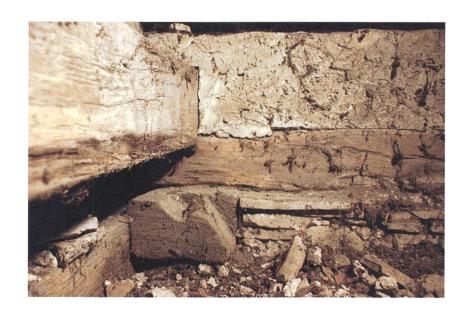
Abb. 6: Rest einer wiederverwendeten Sparrenschwelle mit Ausnehmung für die Sparrenverbindung und Nagelrest.

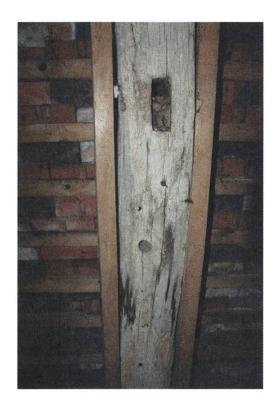
Abb. 7: Zapfenloch mit vernageltem Zapfenrest und benachbartes Holznagelloch.

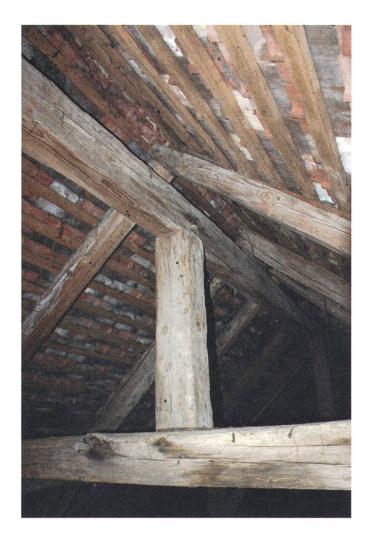
Abb. 9: Zu kurzer Stuhlständer im heutigen Dachspitz.

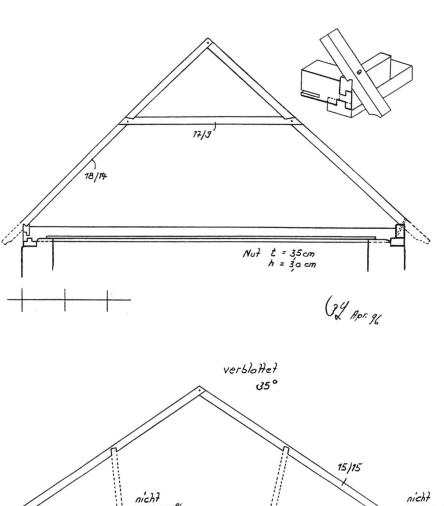
Abb. 10: Reichenau-Niederzell, St. Peter und Paul, Langhausdach von 1144 (d).

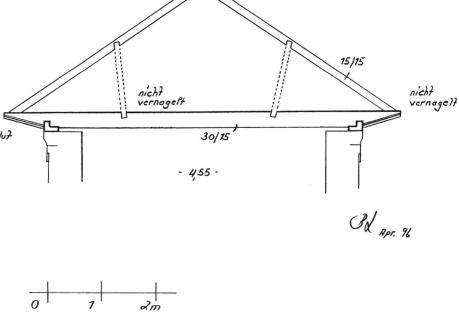
Abb. 11: Neckartailfingen, Evangelische Pfarrkirche St. Martin, Dachwerk von 1111 (d).
