Zeitschrift:	Die Eisenbahn = Le chemin de fer
Herausgeber:	A. Waldner
Band:	4/5 (1876)
Heft:	14
Artikel:	Bericht und Expertengutachten über die im Februar und September 1875 in Horgen am Zürichsee vorgekommenen Rutschungen
Autor:	[s.n.]
DOI:	https://doi.org/10.5169/seals-4780

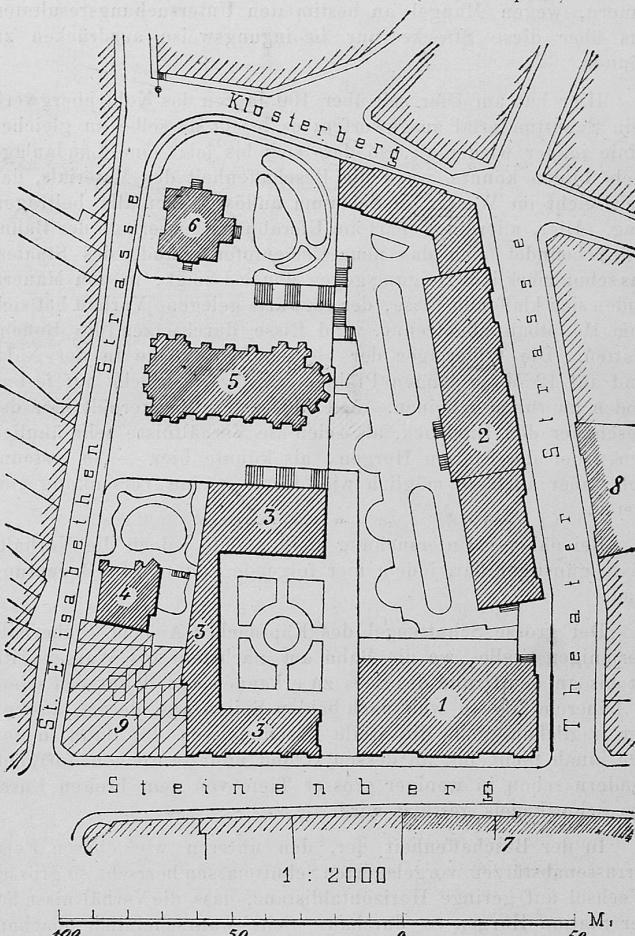
Steinenkloster-Areal in Basel. — (Situationsplan.)

Die Lösung fand sich endlich in dem beigegebenen Situations-Plan, welcher die Verwendung des alten Theaters als Flügel des neuen Schulgebäudes mittelst gänzlichen Umbaues, immerhin aber mit Beibehaltung der Umfassungs-Mauern und des Daches in Aussicht nahm und eine den verschiedenen Bedürfnissen entsprechende Vertheilung des Areals ermöglichte.
