**Artikel:** Die Verbauung des Eybaches zu Lungern: Vortrag

#### Die Verbauung des Eybaches zu Lungern,

# Die Verbauung des Eybaches zu Lungern.

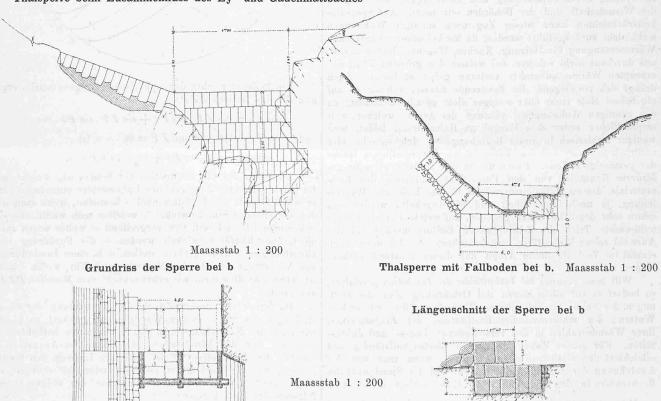
Thalsperre beim Zusammenfluss des Ey- und Gadenmattbaches

Hiezu war in der Sperre bei 2, welche bei der Katastrophe blos an der Krone von den überstürzenden Blöcken unwesentlich beschädigt worden war, der nöthige Stützpunkt schon vorhanden.
