Zeitschrift: Die Eisenbahn = Le chemin de fer
Herausgeber: A. Waldner
Band: 10/11 (1879)
Heft: 9

Artikel: Die Verbauung des Eybaches zu Lungern: Vortrag
Autor: Salis
DOI: <https://doi.org/10.5169/seals-7714>

Die Verbauung des Eybaches zu Lungern,

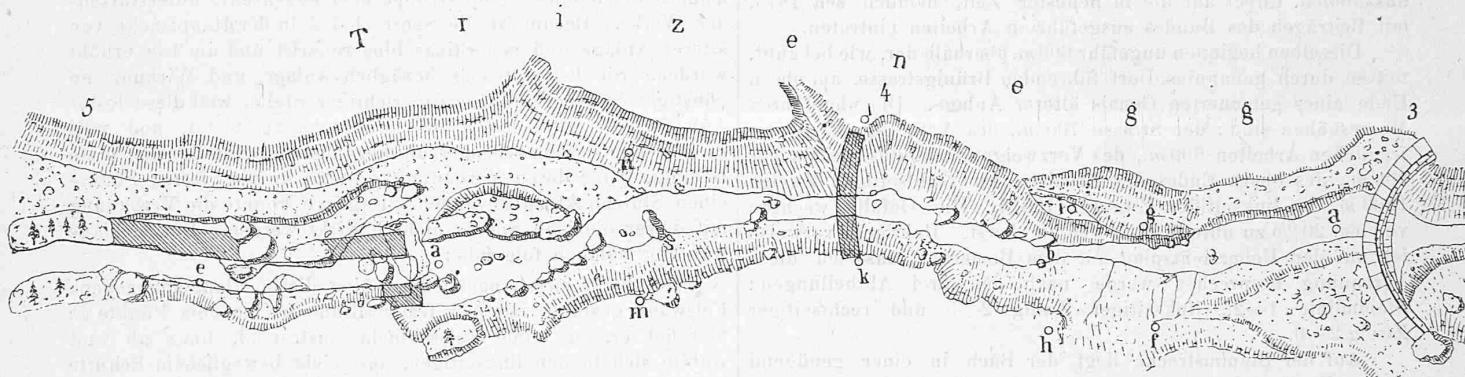
Längenprofil. Maassstab für die Längen 1 : 1000, für die Höhen 1 : 400

Wie aus dem Längenprofile dieser Section (2—6) ersichtlich ist, finden sich auch hier die bei der Stammstrecke 1—2 erwähnten Stufen. Daher fanden auch hier in ähnlicher Weise Sohlenversicherungen Anwendung. Dieselben wurden jedoch zum Theil auf Rost aufgesetzt und mit Sturzbetten versehen, zum Theil an linkseits und in der Sohle sich zeigende grosse Steinmassen angelehnt, welch' letztere, indem sie meist gegen die rechte Seite geneigt waren, in der Sohle abgeebnet, beziehungsweise linkseits abgeschrotet wurden. Da aber der ange-

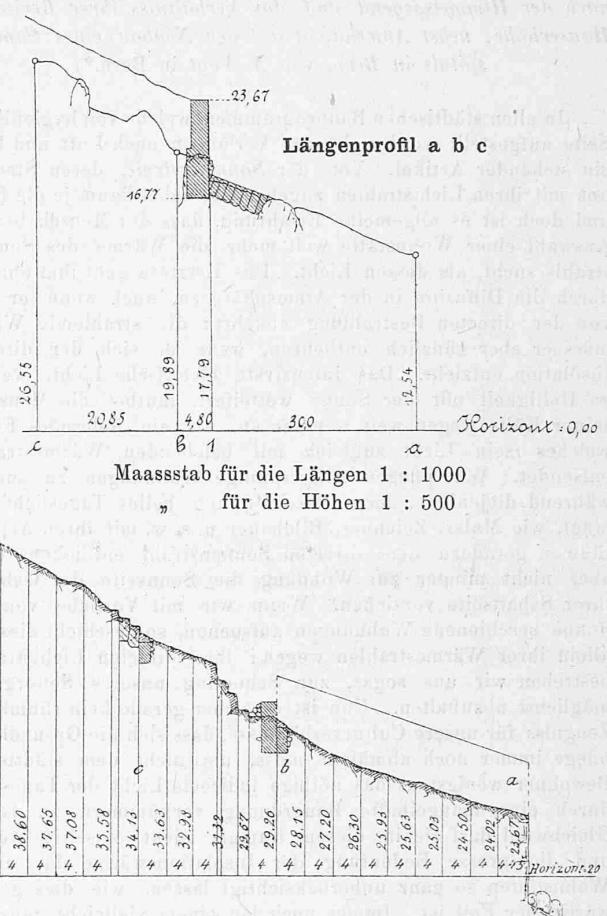
Thalsperre beim Zusammenfluss des Ey- und Gadenmattbaches

Diese Sperre gehört also beiden Zweigen des Baches und des in Rede stehenden Verbauungssystems an.

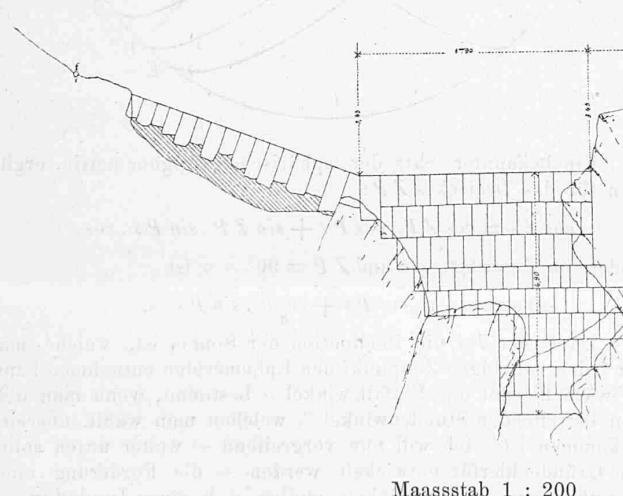
Grundriss der Sperre bei b

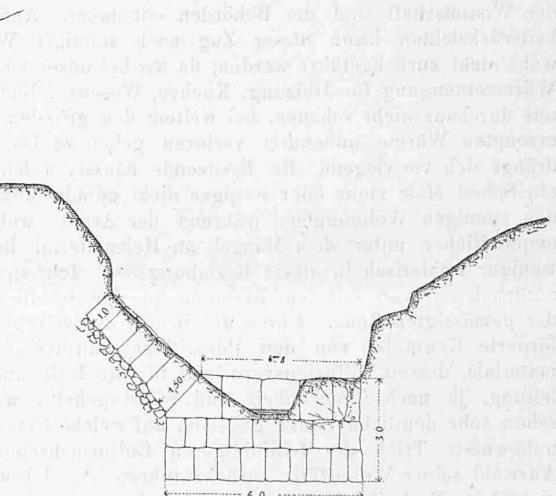
Thalsperre mit Fallboden bei b. Maassstab 1 : 200

Längenschnitt der Sperre bei b
