Artikel: Das neue Stadttheater in Zürich

Das neue Stadttheater in Zürich.

Architekten: Fellner & Helmer in Wien.

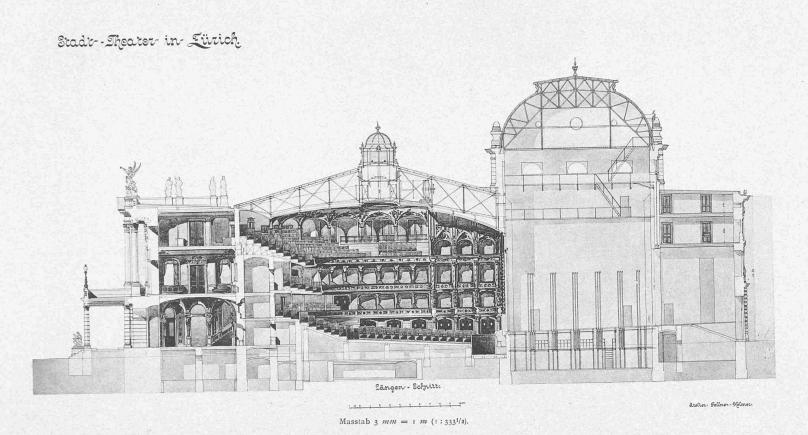
Neues Stadttheater in Zürich.

Architekten: Fellner & Helmer in Wien.

Ueber die bauliche Einrichtung des Bühnenhauses und die Anordnung der einzelnen Räumlichkeiten, von welchen die Bühne umgeben ist, geben sowol der beifolgende Längenschnitt, als auch die auf dieser und auf Seite 96, 103 und 106 veröffentlichten Grundrisse so ausreichende Auskunft, dass wir nur noch Weniges beizufügen haben.
