Zeitschrift: Schweizerische Bauzeitung
Herausgeber: Verlags-AG der akademischen technischen Vereine
Band: 25/26 (1895)
Heft: 18

Une débâcle de glace.

Par Am. Gremaud, Ing.

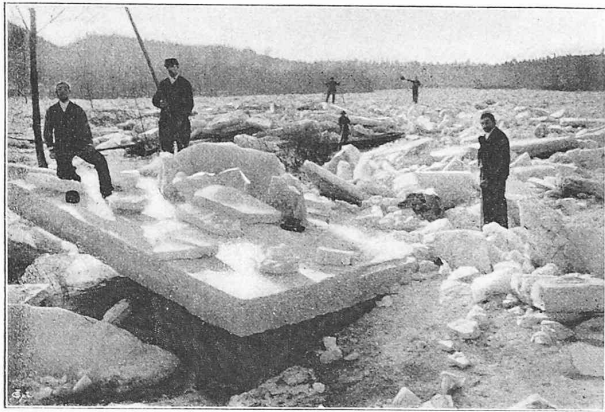
s'alarmer dans ces cas là, nous donnons ci-après la description et une image d'une débâcle de glace.

Rien n'était plus curieux que de voir cet amoncellement de blocs disposés dans tous les sens. On se serait cru en présence d'une mer de glace. On a évalué la quantité de glace accumulée de 400 000 à 450 000 m³. Il y avait des blocs qui cubaient près de 20 m.

Comme le déblaiement, par main d'homme, de cette masse de glace pour éviter un débordement, eut été sinon impossible, du moins très coûteux et peut-être d'un résultat douteux, sans parler des dangers auxquels auraient été exposés les travailleurs, l'administration a jugé à propos de laisser agir la nature. On avait supposé, avec raison, que le lit se dégagerait sans inconvénient, et c'est ce qui arriva dans la journée du 10 février. En effet vers les 11 heures du matin, la Sarine commença sensiblement à grossir et vers 2 1/2 heures, l'évacuation de la glace commença. Le lendemain matin, 11 courant, le milieu du lit de la rivière était entièrement dégagé et l'eau coulait entre deux arrières-bords de glace de 2 m de hauteur. C'était un chenal artificiel qui, fort heureusement, a empêché les eaux de sortir de leur lit.
