Zeitschrift: Schweizerische Bauzeitung
Herausgeber: Verlags-AG der akademischen technischen Vereine
Band: 25/26 (1895)
Heft: 18

Artikel: Der Dammbruch des Reservoirs von Bouzey
Autor: [s.n.]
DOI: <https://doi.org/10.5169/seals-19260>

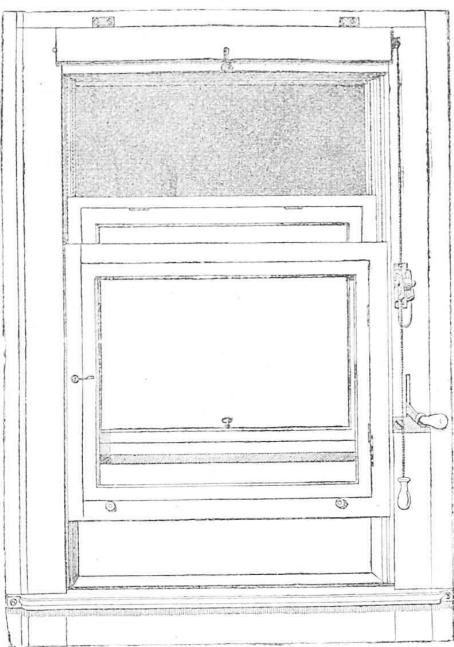
Fig. 8.

Die zweite Konstruktion ist eine Anwendung desselben Principes auf die Schiebefenster (Fig. 6—9), die in angelsächsischen Ländern wegen ihrer Raumersparnis und grösseren Helligkeit besonders beliebt sind. Die Anpressung

der Schiebeflügel an die Fensterfüllungen wird bei dieser Konstruktion durch den seitlich angebrachten sägeförmigen Keilverschluss bewirkt (Fig. 7). Der Excenterhebel dient hiebei gleichzeitig zum Anpressen wie zum Oeffnen und Schliessen. Der Keilverschluss besteht aus beweglichen Falzen der rechten Seite. Diese werden durch schräge Flächen eines an dem Excenter befestigten, nach oben und unten keilförmigen Stückes seitwärts gedrängt. Auch hier erfolgt die Dichtung der wagrechten Fugen durch Flacheisen, die in Nuten einsetzen und in der Mitte durch Winkeleisen, die mit ihren Flantschen ineinandergreifen und Filzeinlage haben (Fig. 6). Die Schiebeflügel werden von Drahtseilen oder Ketten geführt; der untere balanciert sich an Gegengewichten, der obere kann mittels einer Rollenschnur nahezu vollständig herabgelassen werden. An dem oberen Blindrahmen ist die Einrichtung getroffen, dass beim Herablassen des Oberflügels in gleichem Masse von einer im oberen Blindrahmen befindlichen Rouleaux-Stange eine Drahtgaze sich abwickelt (Fig. 8). Die Höhe der einzelnen Schiebefenster und ihr Verhältnis zur Breite kann beliebig gestaltet werden; für elegante Bauten empfiehlt sich das Verhältnis von 2 zu 1, da alsdann die untere Spiegelscheibe einen sehr freien Ausblick gestattet (Fig. 9).
