Zeitschrift: Schweizerische Bauzeitung
Herausgeber: Verlags-AG der akademischen technischen Vereine
Band: 31/32 (1898)
Heft: 17

Artikel: Die elektrische Zahnradbahn auf den Gornergrat
Autor: [s.n.]
DOI: <https://doi.org/10.5169/seals-20754>

Die elektrische Zahnradbahn auf den Gornergrat.

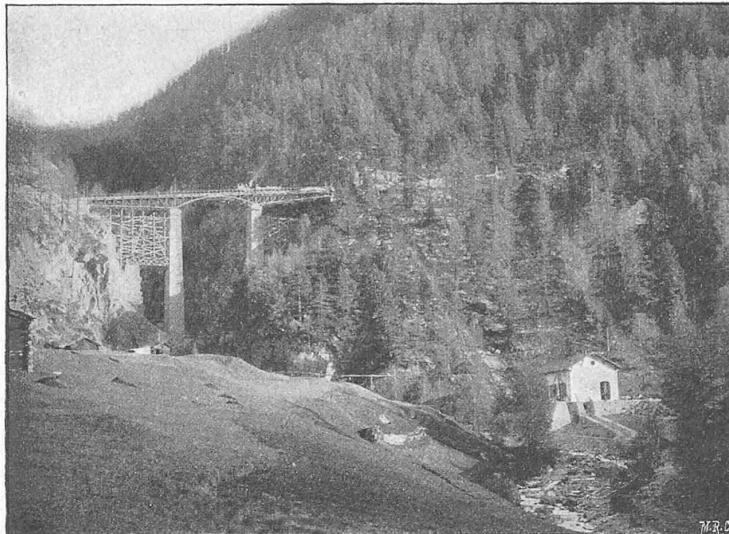
Fig. 6. Brücke über die Findelenbachschlucht. — Kraftstation.

Der schwierigste Teil des Tracés liegt zwischen Zermatt und Riffelalp. Es musste auf dieser Strecke eine Brücke

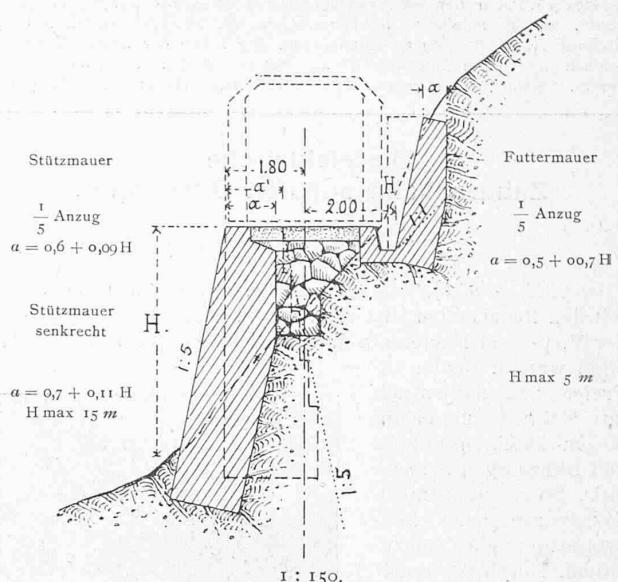
Fig. 10. Stütz- und Futtermauern in Mörtel.

Der Unterbau wurde nach den in Fig. 7-11 dargestellten Normalien ausgeführt. Die Maximalsteigung beträgt 20% und der kleinste Radius 80 m bei einer Spurweite von 1 m.

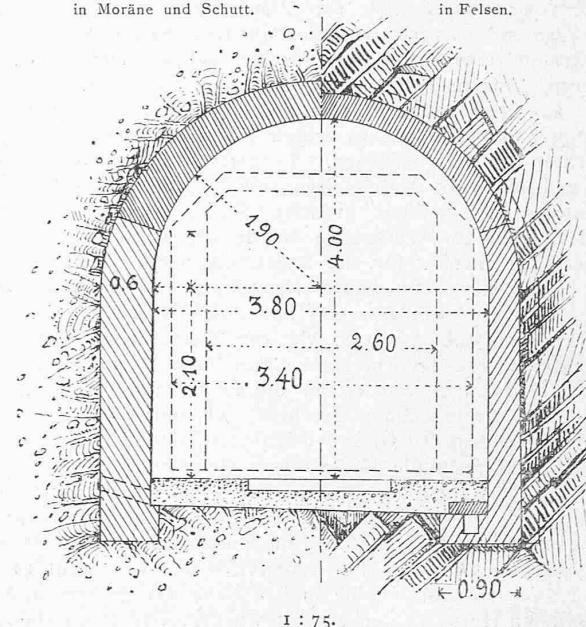
Fig. 11. Tunnelprofile.

Minimaldimensionen in Moräne und Schutt.

Verkleidung in Felsen.

Auf dem Planum von 3,6 m Breite liegt das Schotterbett von 0,3 m Höhe, mit beidseitigem Steinbankbett, in einer Breite von 3,2 m von aussen nach aussen gemessen. Die Tunnels wurden in einer Breite von 3,8 m und einer maximalen Höhe von 4,5 m über Schienenoberkante ausgeführt (Fig. 11, 12). Die Widerlager oder Seitenwände der Tunnels
