**Zeitschrift:** Schweizerische Bauzeitung  
**Herausgeber:** Verlags-AG der akademischen technischen Vereine  
**Band:** 39/40 (1902)  
**Heft:** 21

**Artikel:** Baldwins neue Schnellzugs-Lokomotive  
**Autor:** W., M.  
**DOI:** <https://doi.org/10.5169/seals-23367>

### Baldwins neue Schnellzugs-Lokomotive.

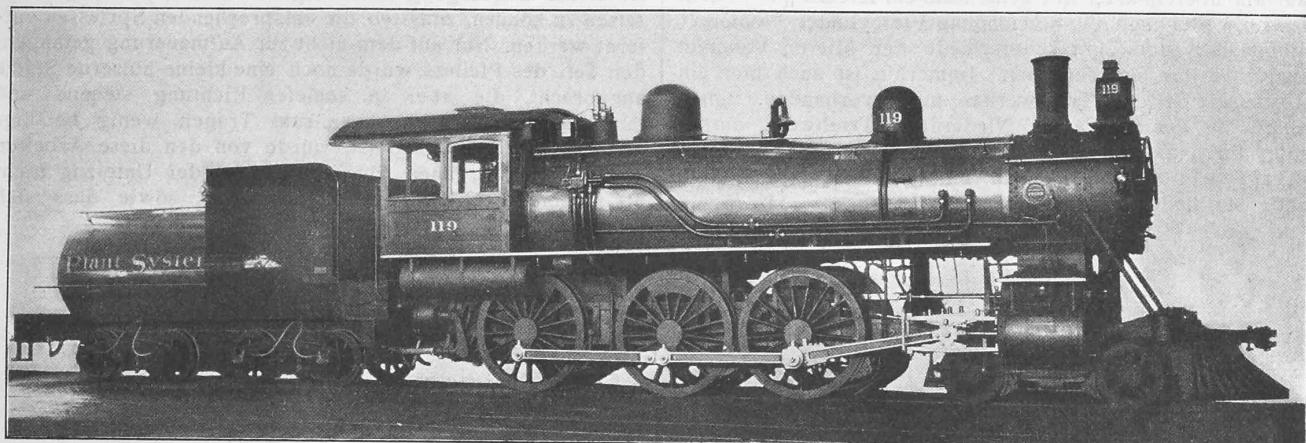
Abb. 1. Ansicht der 3/5 gekuppelten Schnellzugs-Verbund-Lokomotive der Baldwinwerke in Philadelphia.

Die Hauptabmessungen der in den Abbildungen 1 und 2 (S. 226) dargestellten Lokomotive sind folgende:

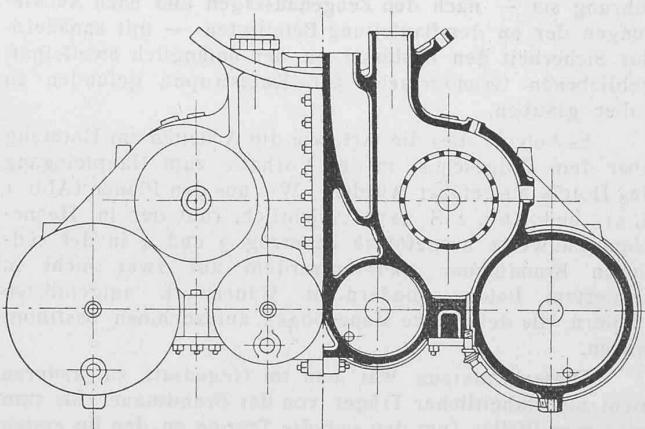
Abb. 3. Ansicht und Schnitt der Cylinder und der Kolbenschiebergehäuse.  
Masstab 1:30.

Am Triebwerk sind die vier Cylinder (Abb. 3) horizontal nebeneinander angeordnet, je ein Hochdruck-Cylinder innen und ein Niederdruck-Cylinder aussen mit dem gemeinsamen Kolbenschiebergehäuse in einem Stück ge-

gossen und in der Maschinenmitte zusammengeschraubt. Das Triebwerk ist nicht nach der Bauart de Glehn ausgeführt, bei der Hochdruck- und Niederdruck-Kolben verschiedene Achsen antreiben und jeder Cylinder eine besondere Steuerung hat, sondern es wirken sämtliche Kolben auf die erste Triebachse; die zweite und die dritte Adhäsionsachse sind in der gewohnten Weise gekuppelt. Die inneren und äusseren Kurbeln einer Seite sind um  $180^\circ$  und unter sich um  $90^\circ$  verstellt. Wie in Amerika allgemein üblich werden die Schieber durch Stephenson-Steuerung mit Rockerwelle bewegt, und zwar erfolgt die Dampfverteilung je für einen Hochdruck- und Niederdruck-Cylinder durch einen gemeinsamen Kolbenschieber von gleichem Durchmesser wie der des Hochdruckzylinders (381 mm). Die Anordnung des Triebwerkes mit vier nebeneinander liegenden und auf dieselbe Achse wirkenden Cylindern wurde zuerst in England von Webb, bei seiner  $\frac{2}{4}$  gekuppelten Schnellzugslokomotive und zwar bereits im Jahre 1897 ausgeführt,<sup>1)</sup>

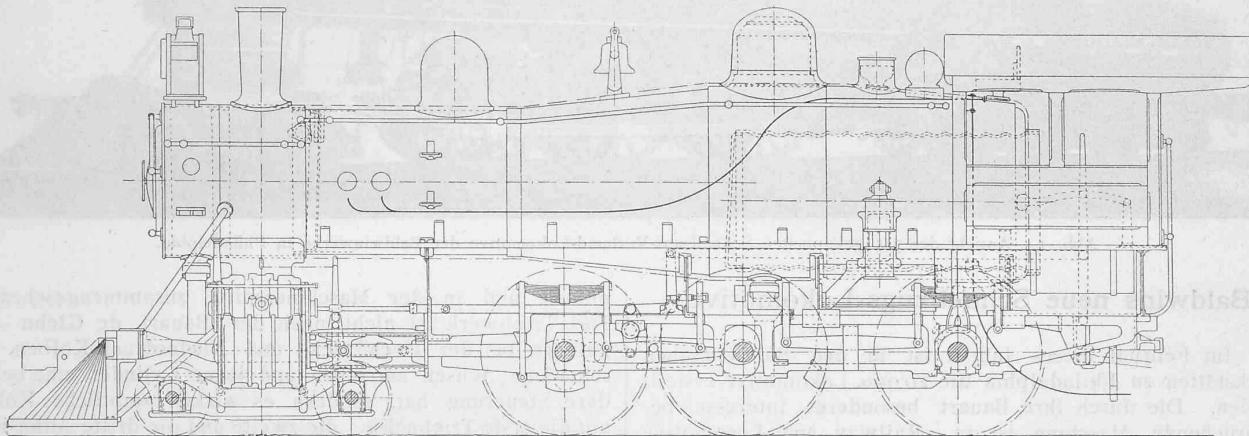
Abb. 2. Die 3/5 gekuppelte Schnellzugs-Verbund-Lokomotive der Baldwinwerke in Philadelphia.  
Ansicht. — Maßstab 1:75.
