**Artikel:** Ueber Drahtseilscheiben  
**Autor:** Abt, Siegfried  
**DOI:** <https://doi.org/10.5169/seals-26156>

**Ueber Drahtseilscheiben.**

Von Siegfried Abt.

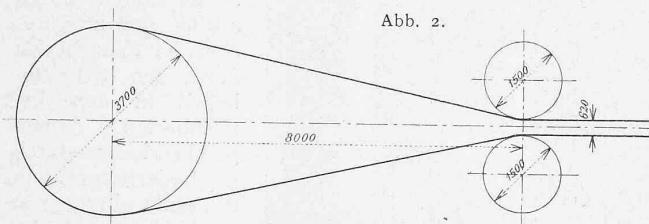
Abb. 2.

Ein bemerkenswertes Beispiel ungleicher Futterabnutzung zeigt die Seilbahn St. Gallen-Mühleck, bei der die Umlenk- und Leitrollen nach Abbildung 2 verlegt sind. Die Eschenholzgarnitur der Umlenkrolle hat sich jährlich um
