Der Einsturz der Quebec-Brücke

Autor(en): **Schüle, F.**

Zeitschrift: **Schweizerische Bauzeitung**

Band (Jahr): **51/52 (1908)**

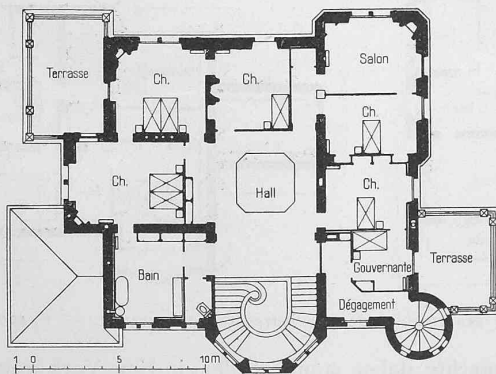
Fig. 24. Plan de l'étage supérieur de la villa Fallot. — Echelle 1 : 400.

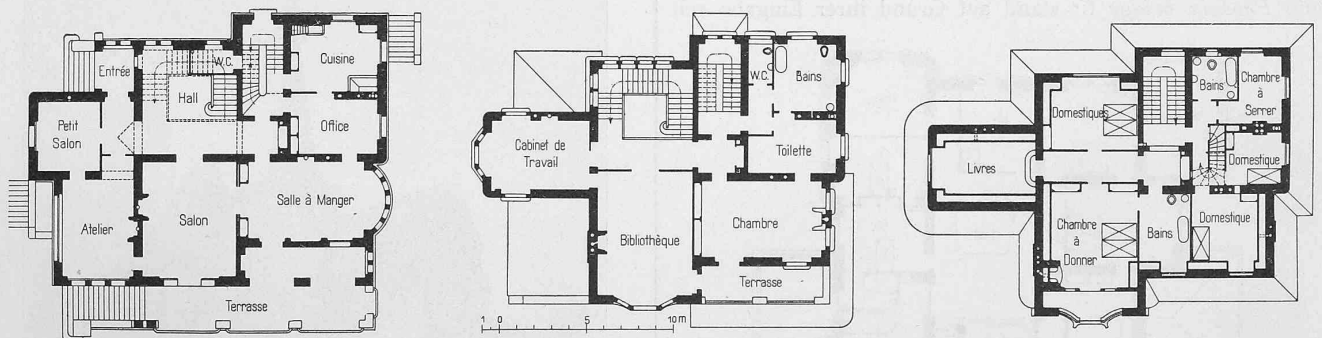
Fig. 25, 26 et 27. Plans du rez-de-chaussée, du premier étage et de l'étage des combles de la «Sauvagère» à Lausanne. — 1:400.

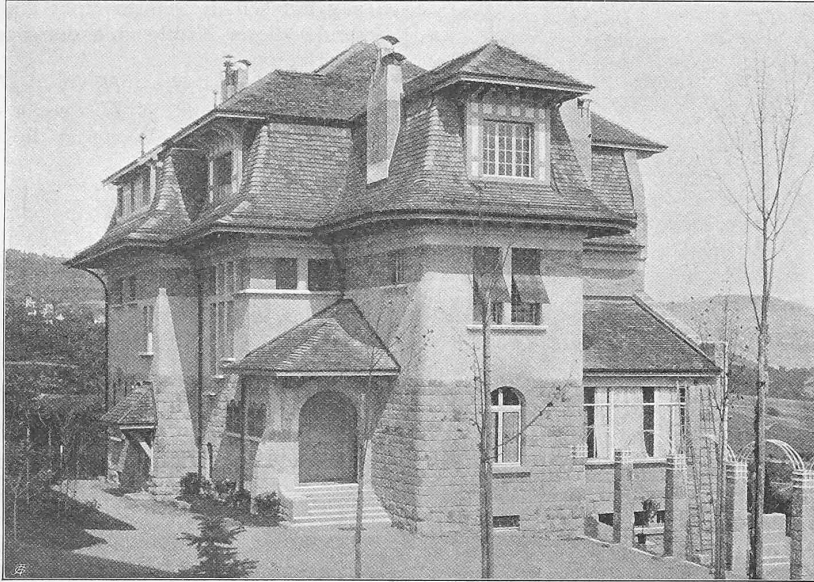
Fig. 29. La «Sauvagère» à Lausanne. — Architectes MM. Monod & Laverrière.

L'extérieur, quoique d'une silhouette mouvementée, ne manque pas d'unité, grâce à l'uniformité de hauteur d'une puissante corniche qui entoure toute la maison et qui porte un grand toit mansardé rappelant le profil des anciennes maisons du pays (fig. 28, 29 et 30). L'ensemble et le détail, quoique partout d'un esprit moderne, ont le caractère de chaude intimité des anciennes demeures.
