**Zeitschrift:** Schweizerische Bauzeitung  
**Herausgeber:** Verlags-AG der akademischen technischen Vereine  
**Band:** 57/58 (1911)  
**Heft:** 1

**Artikel:** Die Eisenbeton-Konstruktionen im neuen Kulissenmagazin des Zürcher Stadttheaters  
**Autor:** [s.n.]  
**DOI:** <https://doi.org/10.5169/seals-82545>

Im neuen Kulissenhaus des Stadttheaters Zürich kam für die Foundation, die Decken, Pfeiler und Dachstühle Eisenbeton zur Anwendung. Die zum Teil nicht ganz gewöhnlichen Verhältnisse ergaben eine Reihe von Schwierigkeiten und Besonderheiten, die einiges Interesse beanspruchen dürften. Die Arbeiten wurden entworfen und ausgeführt durch *Maillart & Cie.* in Zürich.

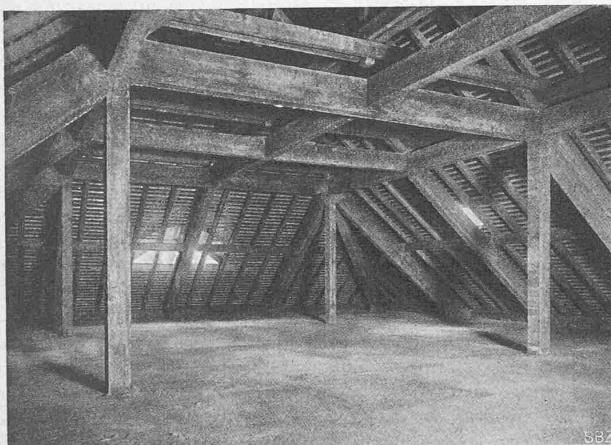
Abb. 6. Innenansicht der Dachkonstruktion, Magazin II.

Die Räume unter dem Dachboden mussten von Pfeilern gänzlich frei bleiben, was dadurch erreicht wurde, dass die Dachbinder in Eisenbeton erstellt und der Dachboden daran gehängt wurde. Die Hängesäulen fassen die Knotenpunkte der Unterzüge, deren Höhe mässig gehalten werden konnten. Die annähernd quadratischen Zwischenfelder von etwa 7 m Weite sind als armierte Bimsbetonplatten konstruiert, die leicht und schalldicht zugleich sind. Von den Bindern abgesehen, ist die ganze Dachkonstruktion in üblicher Weise in Holz ausgeführt. R. M.
