Die Eisenbeton-Konstruktionen im neuen Kulissenmagazin des Zürcher Stadttheaters.

Im neuen Kulissenhaus des Stadttheaters Zürich kam für die Fundation, die Decken, Pfeiler und Dachstühle Eisenbeton zur Anwendung. Die zum Teil nicht ganz gewöhnlichen Verhältnisse ergaben eine Reihe von Schwierigkeiten und Besonderheiten, die einiges Interesse beanspruchen dürften. Die Arbeiten wurden entworfen und ausgeführt durch *Maillart & Cie.* in Zürich.

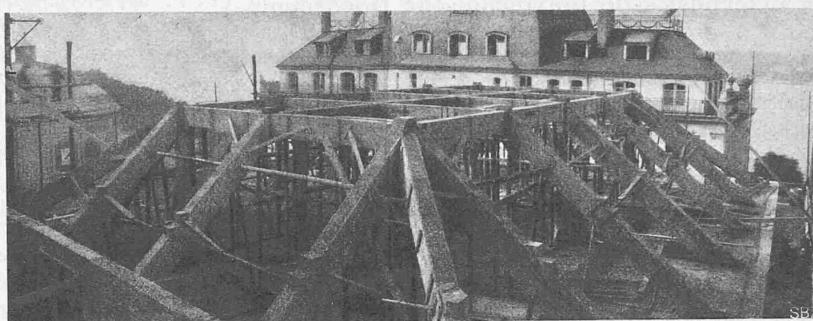
Abb. 5. Dachbinderkonstruktion über Magazin II.

Die Räume unter dem Dachboden mussten von Pfeilern gänzlich frei bleiben, was dadurch erreicht wurde, dass die Dachbinder in Eisenbeton erstellt und der Dachboden daran gehängt wurde. Die Hängesäulen fassen die Knotenpunkte der Unterzüge, deren Höhe mässig gehalten werden konnten. Die annähernd quadratischen Zwischenfelder von etwa 7 m Weite sind als armierte Bimsbetonplatten konstruiert, die leicht und schalldicht zugleich sind. Von den Bindern abgesehen, ist die ganze Dachkonstruktion in üblicher Weise in Holz ausgeführt. R. M.
