Zeitschrift:	Schweizerische Bauzeitung
Herausgeber:	Verlags-AG der akademischen technischen Vereine
Band:	57/58 (1911)
Heft:	8
Artikel:	Die Wasserkraftanlagen der "Aluminium-Industrie-A.-G. Neuhausen" bei Chippis im Wallis
Autor:	Büchi, J.
DOI:	https://doi.org/10.5169/seals-82653

Die Wasserkraftanlage an der Navizance bei Chippis.

Navizance-Kraftwerk der Anlage Chippis der A. I. A. G.

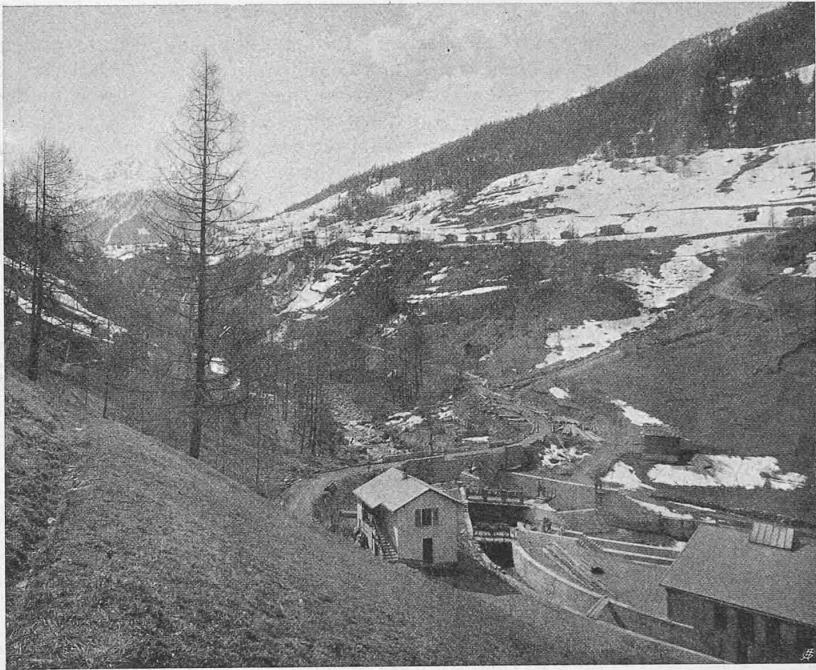
Abb. 3. Gesamtansicht der Wasserfassung bei Vissoye.

Wasserfassung. Die Wasserfassung bei Vissoye (Abbildungen 2 und 3) ist besonders sorgfältig ausgebildet worden, um dem im Sommer stark verunreinigten Gebirgs-wasser den feinen, scharfkantigen Sand nach Möglichkeit zu entziehen; denn bei dem vorhandenen Gefälle von 565 m ist die zerstörende Einwirkung von scharfem Sand auf die vom Wasserstrahl berührten Turbinenteile eine sehr starke.

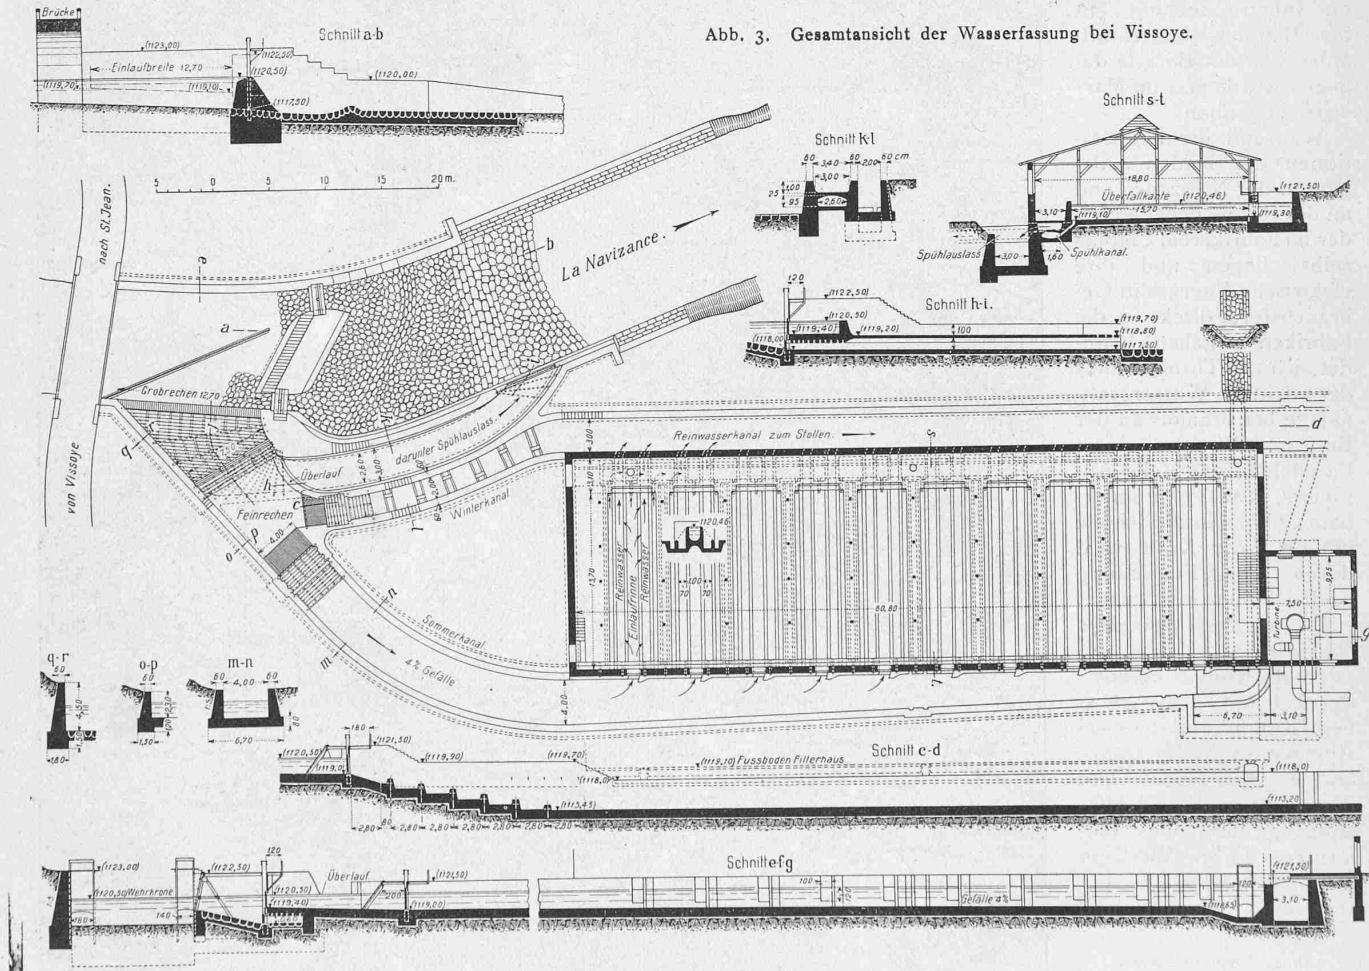
Abb. 2. Wehr, Wasserfassung und Kläranlage bei Vissoye. — Grundriss und Schnitte. — Maßstab 1:600.

Das Wehr selbst ist ein massiv gemauertes, etwas schräg gestelltes Ueberfallwehr mit zwei Grundablässen zu beiden Seiten. Eine schräge Bohlenwand in der Oberwasser-Sohle bezweckt, den Schotter mehr gegen die linksseitige Grundablass-Oeffnung hin zu leiten. Ueber der Einlaufschwelle steht ein Grobrechen aus Gasröhren von $1\frac{1}{2}''$ (Abbildung 4).

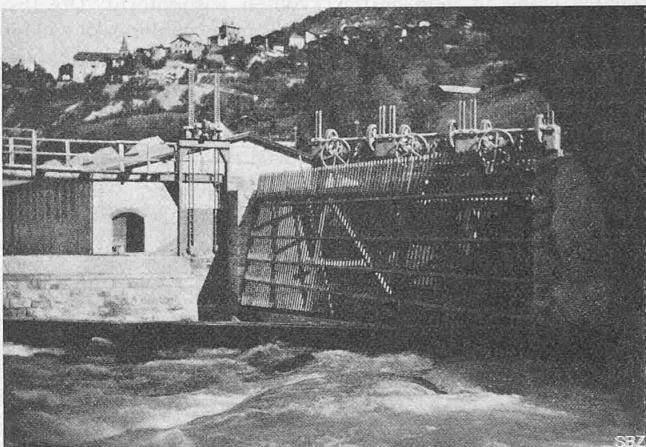
Abb. 4. Kiesschwelle, Wehr und Einlauf-Grobrechen.

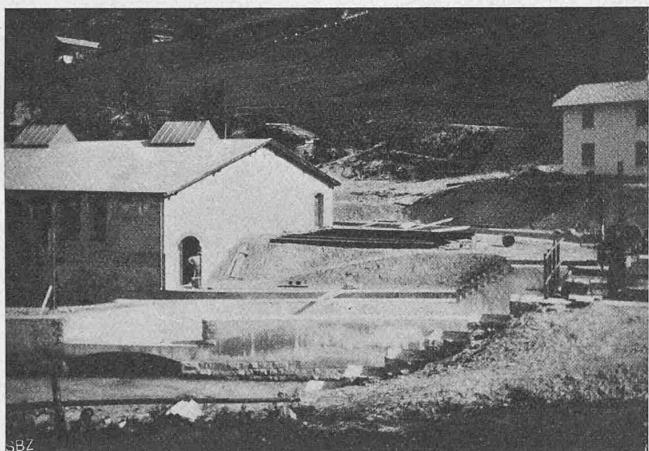
Abb. 5. Ueberlauf, darunter Spülhauslass-Mündung.

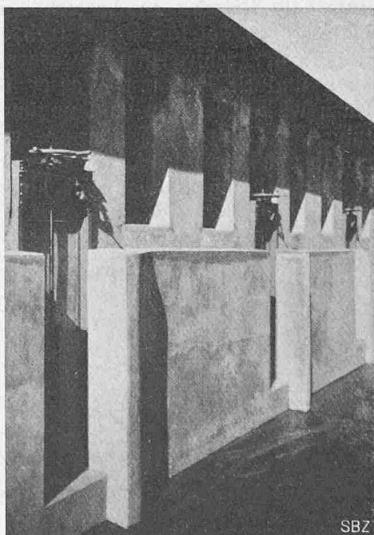
Abb. 6. Filterhaus-Einläufe.

genau gleich ausgebildet; deren Anordnung geht aus den Abbildungen hervor. Die Wasserzuführung zu den einzelnen Filtern kann durch kleine, einzeln verschliessbare Schützen reguliert werden (Abbildung 6). In der Mittelrinne der Filter, in der sich das Wasser langsam bewegt, findet alsdann eine zweite Sandablagerung statt. Durch eine Oeffnung am Ende der Mittelrinne wird der hier abgelagerte, feine Sand periodisch abgeschwemmt. Das Wasser fliesst nun in gleichmässiger, dünner Schicht über die Seitenwände der Mittelrinne hin und über die beidseitigen schrägen Metallsiebe, Phosphorbronzegegewebe von 45 Maschen auf 1 Zoll engl. herab. Bei diesem Ueberfliessen des Wassers über die Metallsiebe, fällt das Wasserselbst durch die Siebe, während es die Verunreinigungen (Sand, Tannennadeln u. a. m. nach dem untern Ende des Siebes in die beiden seitlichen Abschwemmkanäle vor sich hinschiebt. Die Ueberfallkante ist in ihrer Höhe so einstellbar, dass die überfallende Wassermenge reguliert werden kann. Während nun das durch die Siebe gefallene Wasser in den Nutzwasserkanal (Stollen) eingeleitet wird, werden die Verunreinigungen aus den kleinen Rinnen am untern Ende der Metallsiebe nach dem Sammelkanal geschwemmt und durch diesen quer über den Nutzwasserkanal in die Navizance geleitet. Es gelangt auf diese Weise im Sommer kein Navizance-Wasser in den Stollen, das nicht die feinen Metallsiebe passiert hat. Die Anlage funktioniert gut.

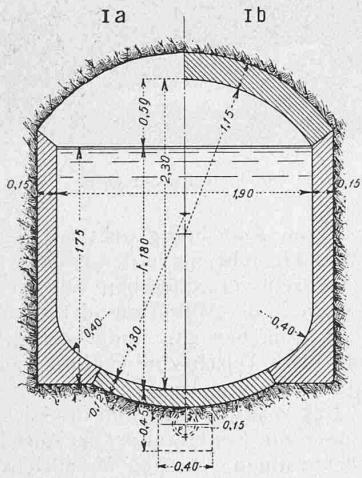
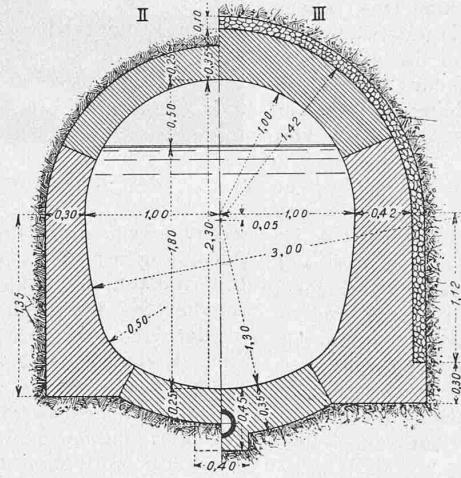
Typen	Ia	Ib	II	III		
Ausbruch pro 1fd.m.	5,16	5,16	6,46	8,02		
Widerlager	"	m ³	0,69	1,42	2,06	
Gewölbe	"	m ³	—	0,48	0,68	0,93
Sohlengekölbe	"	m ³	0,17	0,17	0,37	0,57
Mauerwerk	"	m ³	0,86	1,34	2,47	3,62
Lichtfläche	"	m ²	4,30	3,62	3,77	3,77
Wasserquerschnitt	m ²	3,16	3,16	3,16	3,16

Abbildung 9.
Normalprofile des
Navizance-Stollens.
Masstab 1:50.

Der Stollen ist mit einem Gefälle von 2,5 % und einem Querschnitt von 1,90 m lichter Weite und 2,3 m lichter Höhe in gemauerten Profilen ausgeführt. Die Profile, von denen die wesentlichen in Abbildung 9 wiedergegeben sind, wechseln je nach Gebirgsbeschaffenheit; Widerlager und Gewölbe sind durchwegs in Portlandzement betoniert und gemauert, die Sohle in Portlandzement-Beton erstellt; Soble und Widerlager sind glatt verputzt. Die Gesamtlänge des Stollens vom Portal bis zum Wasserschloss beträgt 8,493 km. Es waren im Ganzen 19 Seitenstollen vorhanden, von denen die Stollen Nr. 5, 9, 10, 14, 15, 17 und 18 auch für den Zugang während des Betriebes ausgebaut worden sind.

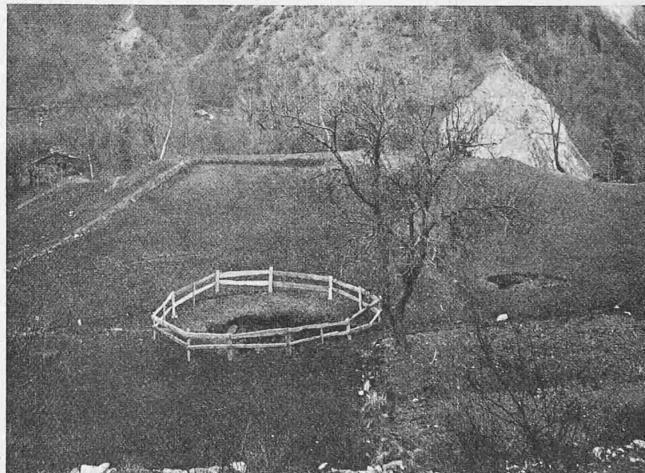
Abb. 11. Einbrüche über dem Stollenfenster F₂.

Der Seitenstollen Nr. 2 bei Vissoye (Abbildung 10) gelangte in ausserordentlich nasse und schlammige Moräne, sodass er während des Baues, im Oktober 1906, nach neunmonatlicher Bauzeit verlassen werden musste. Es war trotz sorgfältiger Zimmerung nicht mehr möglich, dieses Fenster und die anliegenden Stollenstrecken ohne Aufwendung künstlicher Vortriebsmethoden vorzutreiben. Daselbe war der Fall mit den beiden Stollenstücken vom oberen Portal her und vom Fenster 1 her gegen den Mühlbach zu. Starker Wasserandrang und Senkungen in der Ueberlagerung (Abb. 11) zwangen zur Auflösung auch dieser beiden Stollenstücke. So entschloss man sich, den Mühlbach offen zu überführen, den Stollen durch ein neues Fenster bei F₁ einzuführen und dann das ganze Tracé bergwärts (nach Osten) so stark auszubiegen, dass es in den Fels zu liegen kommen und dass man so vom Fenster 1 zu dem weiter unten bereits in den Quarzit-Fels eingetretenen Fenster Nr. 3 gelangen sollte. Um die verlorene Bauzeit nach Möglichkeit einzuholen, wurde sowohl vom Fenster 1 als vom Fenster 3 her mechanische Pressluft-Bohrung installiert und angewendet.

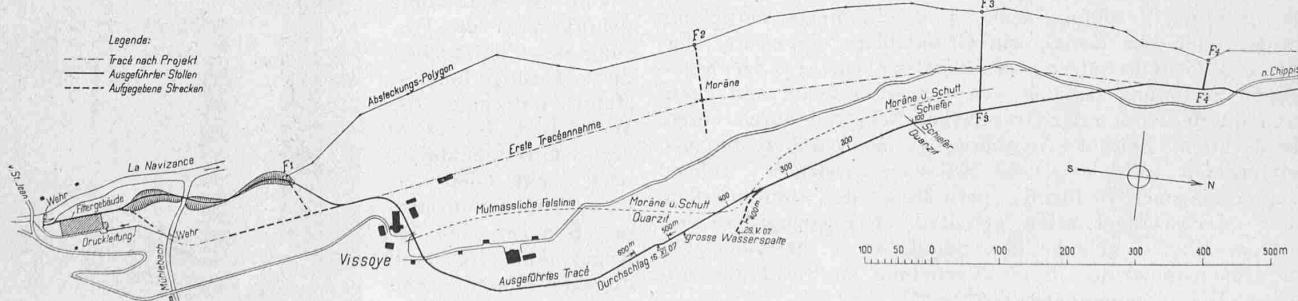
Abb. 10. Lageplan des Navizance-Stollens vom Wehr bis Stollenfenster 4. — Masstab 1:10000.

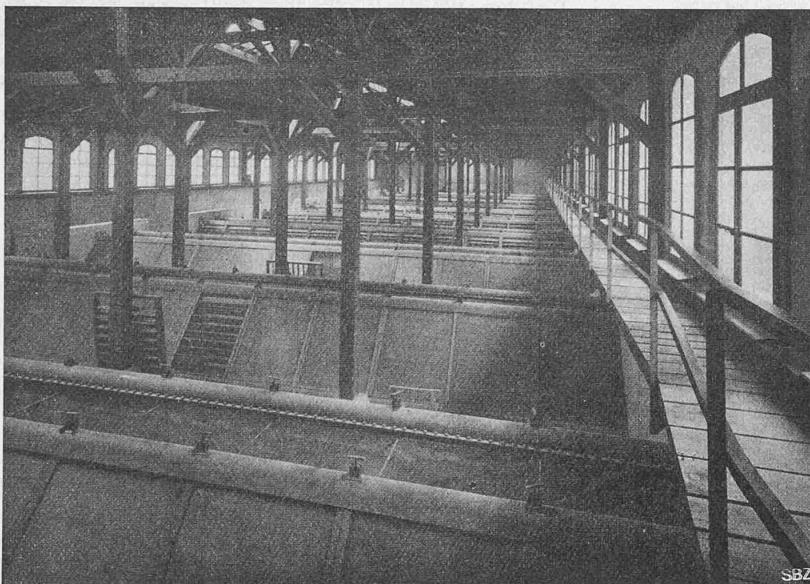
Abb. 7. Blick ins Filtergebäude bei Vissoye.

Während nun im Winter das ziemlich reine Wasser nach Passieren dieser Sohlenvertiefung direkt durch einen Feinrechen und den Umlaufkanal längs des Filtergebäudes in den Stollen geführt wird, passiert es im Sommer die zweite Reinigungsstufe, die 10 Metallfilter im Filtergebäude (Abb. 7 und 8, S. 101). Sämtliche 10 Doppelfilter sind

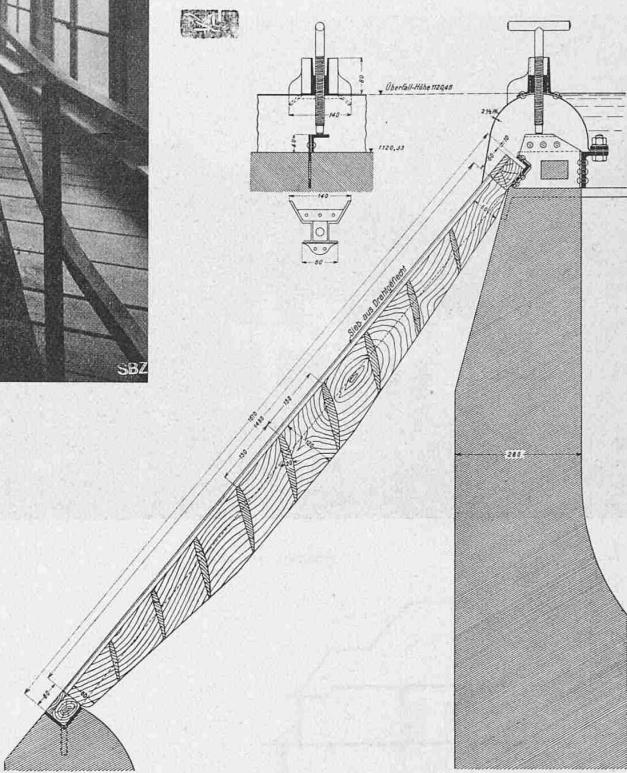
Abb. 8. Regulierbarer Ueberlauf auf die Filter. — 1:15.

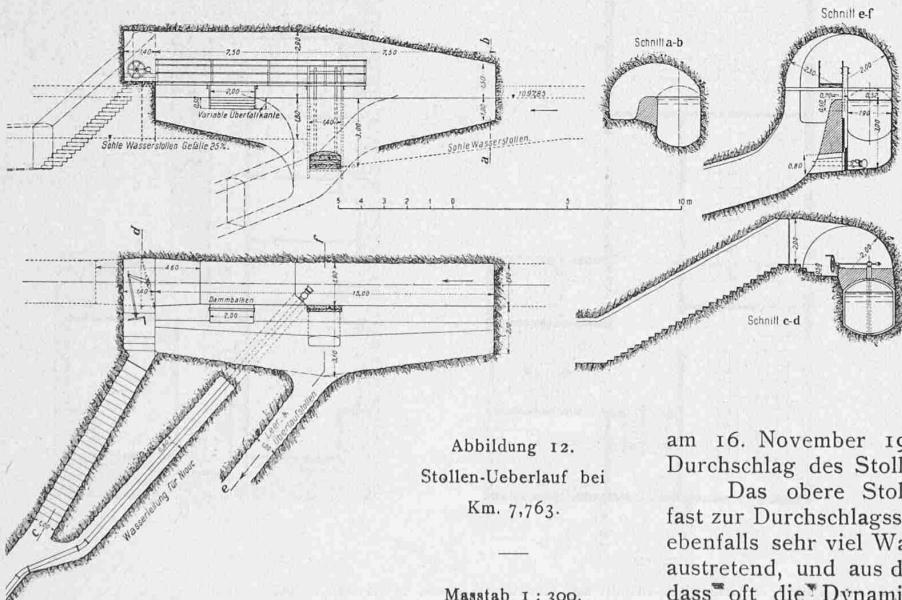
Masstab 1 : 300.

Abbildung 12.
Stollen-Ueberlauf bei
Km. 7,763.

Ueberlauf. Bei Km. 7,763 liegt der Ueberlauf mit regulierbarer Ueberlaufkrone, Sohlenvertiefung und Grundablass (Abbildung 12). Das Endstück des Stollens ist hier durch eine Drosselklappe verschliessbar. Der Ueberlaufstollen von rund 500 m Länge hat ein unausgemauertes Profil von etwa 1,0 m Breite auf 2,00 m Höhe; er ist in durchwegs gesundem Kalkfels ausgesprengt und führt das Ueberlaufwasser in die tiefe Navizanceschlucht, einen bedeutenden Fall bildend.

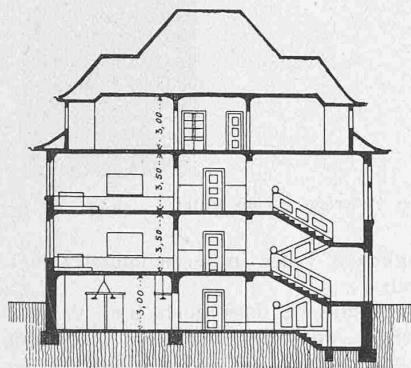
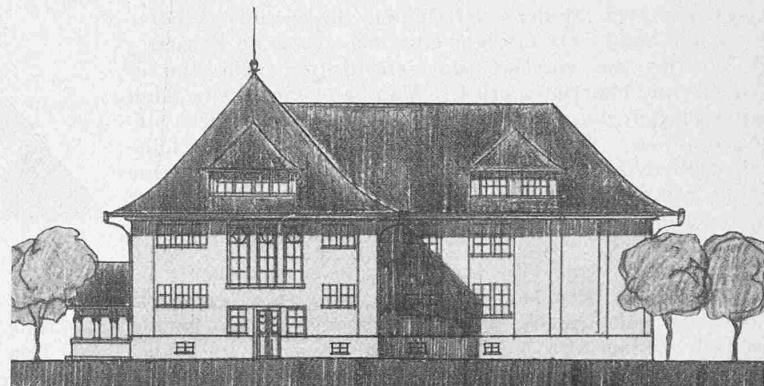
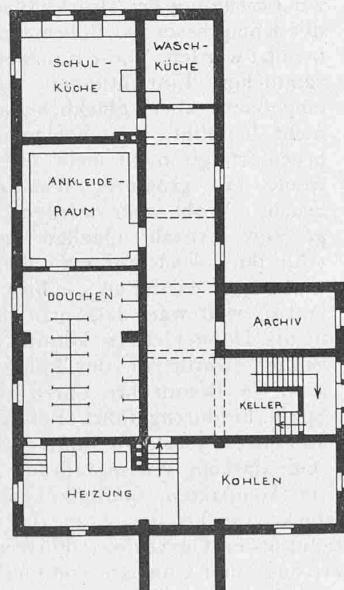
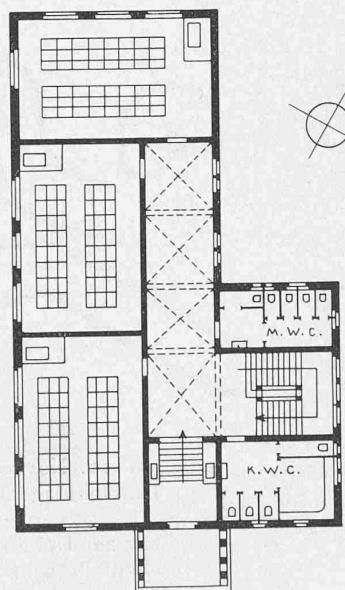
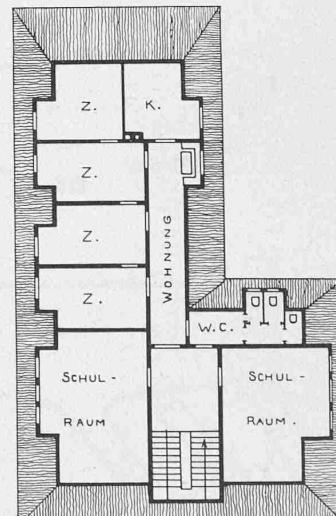
II. Preis ex aequo. Motto „Peter“. — Grundrisse, Schnitt und Nordwest-Fassade. — Masstab 1:400.

1. „Peter“. Die Grundrissform ermöglicht eine gute Dachlösung und somit glückliche Gesamterscheinung des Gebäudes.

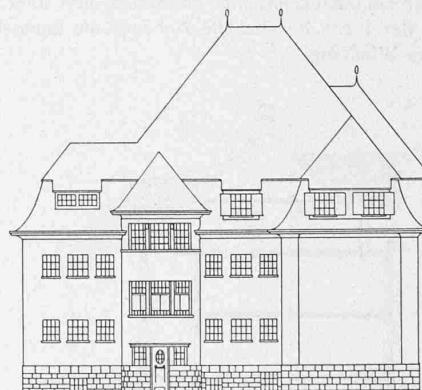
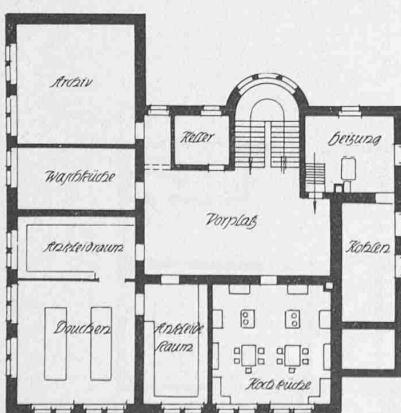
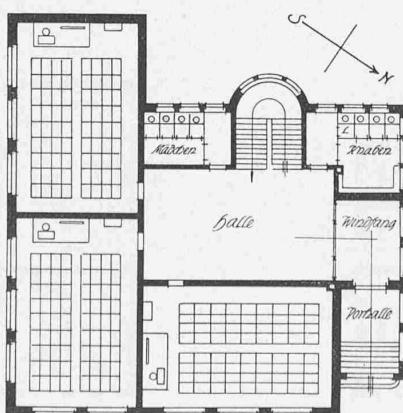
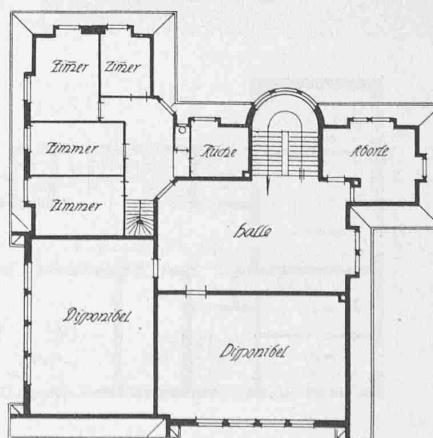
Masstab 1 : 400.

Grundrisse und Schnitt.

Südwest-Fassade.
